高速増殖原型炉もんじゅ  
燃料交換片付け作業中における炉内中継装置の落下について

平成22年10月20日

(独)日本原子力研究開発機構  
敦賀本部  
高速増殖炉研究開発センター

平成22年8月26日(水)14時48分頃、燃料交換作業の片付けのため、原子炉建物において、原子炉機器輸送ケーシングを用いて、炉内中継装置を取り出す作業をしていたところ、原子炉容器内より約2m吊り上げた時点で、炉内中継装置が落下しました。

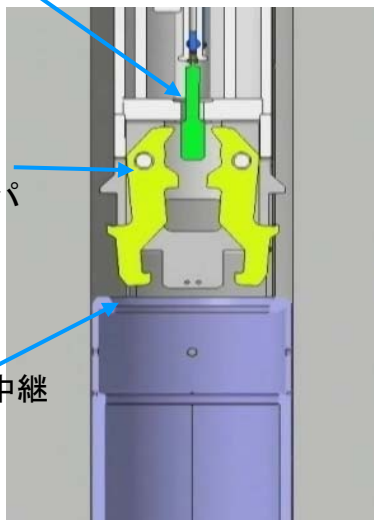
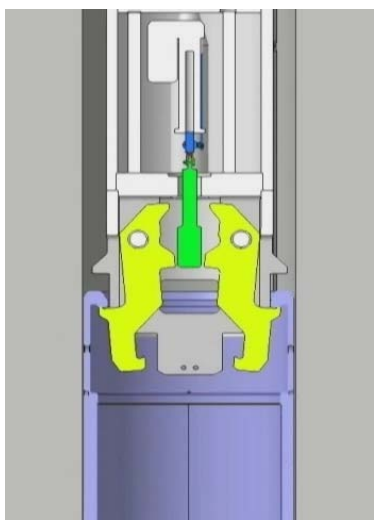
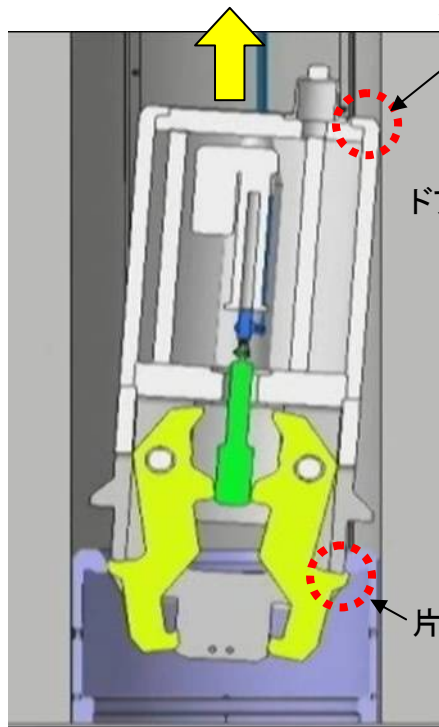
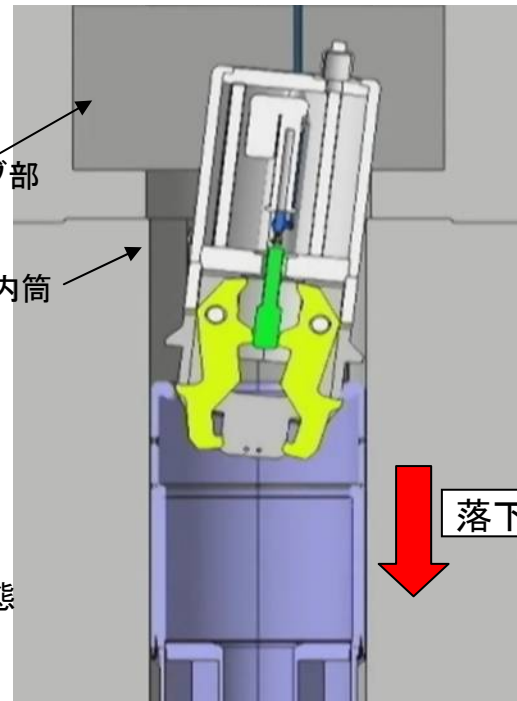
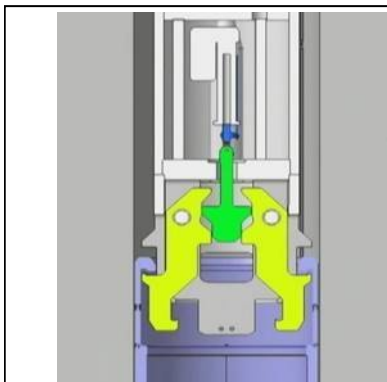
③約2m吊り上げた時、原子炉機器輸送ケーシングのグリッパ(つかみ装置)から、炉内中継装置が外れ、落下した。

爪開閉ロッド  
90° 回転

爪先端が炉内中継装  
置ハンドリングヘッドに  
かかる

片吊りでの吊上げ

上部案内筒に  
接触

ドアバルブの空間で原子炉機器輸送  
ケーシンググリッパの傾きが大きくなる

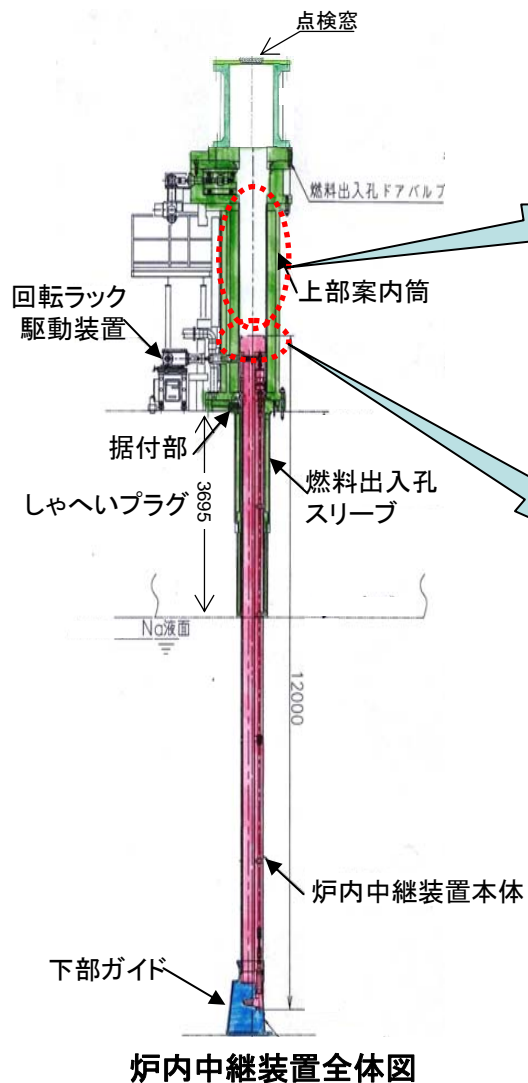
上部案内筒側面に帯状の白い筋を確認するとともに、炉内中継装置の頂部は割れ、欠けがないことを確認した。

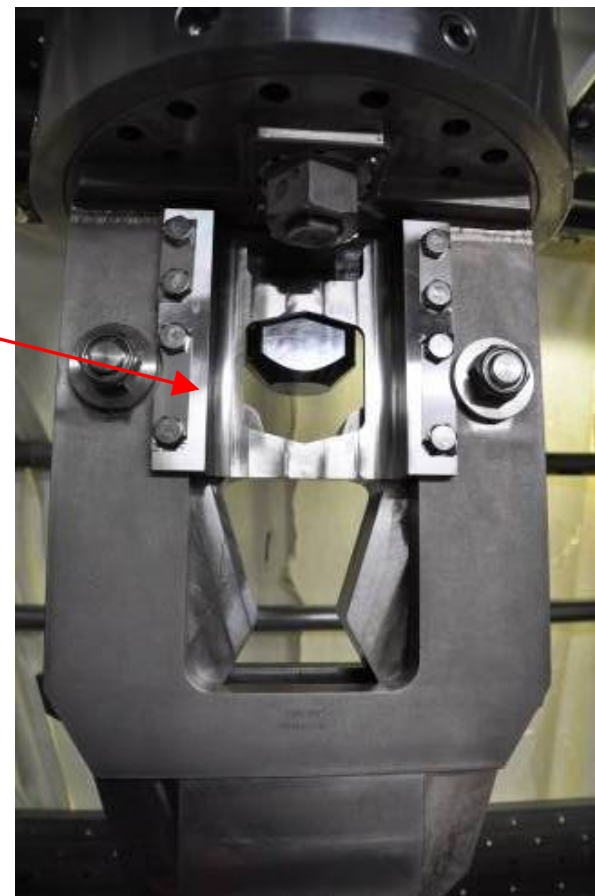
図は干渉の可能性  
があるところ6ヶ所  
のうち3ヶ所を示す

回転ラック／下部ガイド  
グリッパ昇降位置  
(18.70~18.15m)

案内管接続部／  
燃料出入孔スリーブ  
グリッパ昇降位置  
(16.89~16.75m)

回転ラック／  
燃料出入孔ドアバルブ  
グリッパ昇降位置(4.19~3.61m)

引抜き作業においては、炉内中継装置本体下部が下部ガイドを離れる時や案内管接続部が燃料出入孔スリーブの狭隘部を通過する時など、干渉の可能性のあるところ6ヶ所を慎重に引抜き力を100kgずつ徐々に増加させながら手動により低速で引抜く要領としていた。

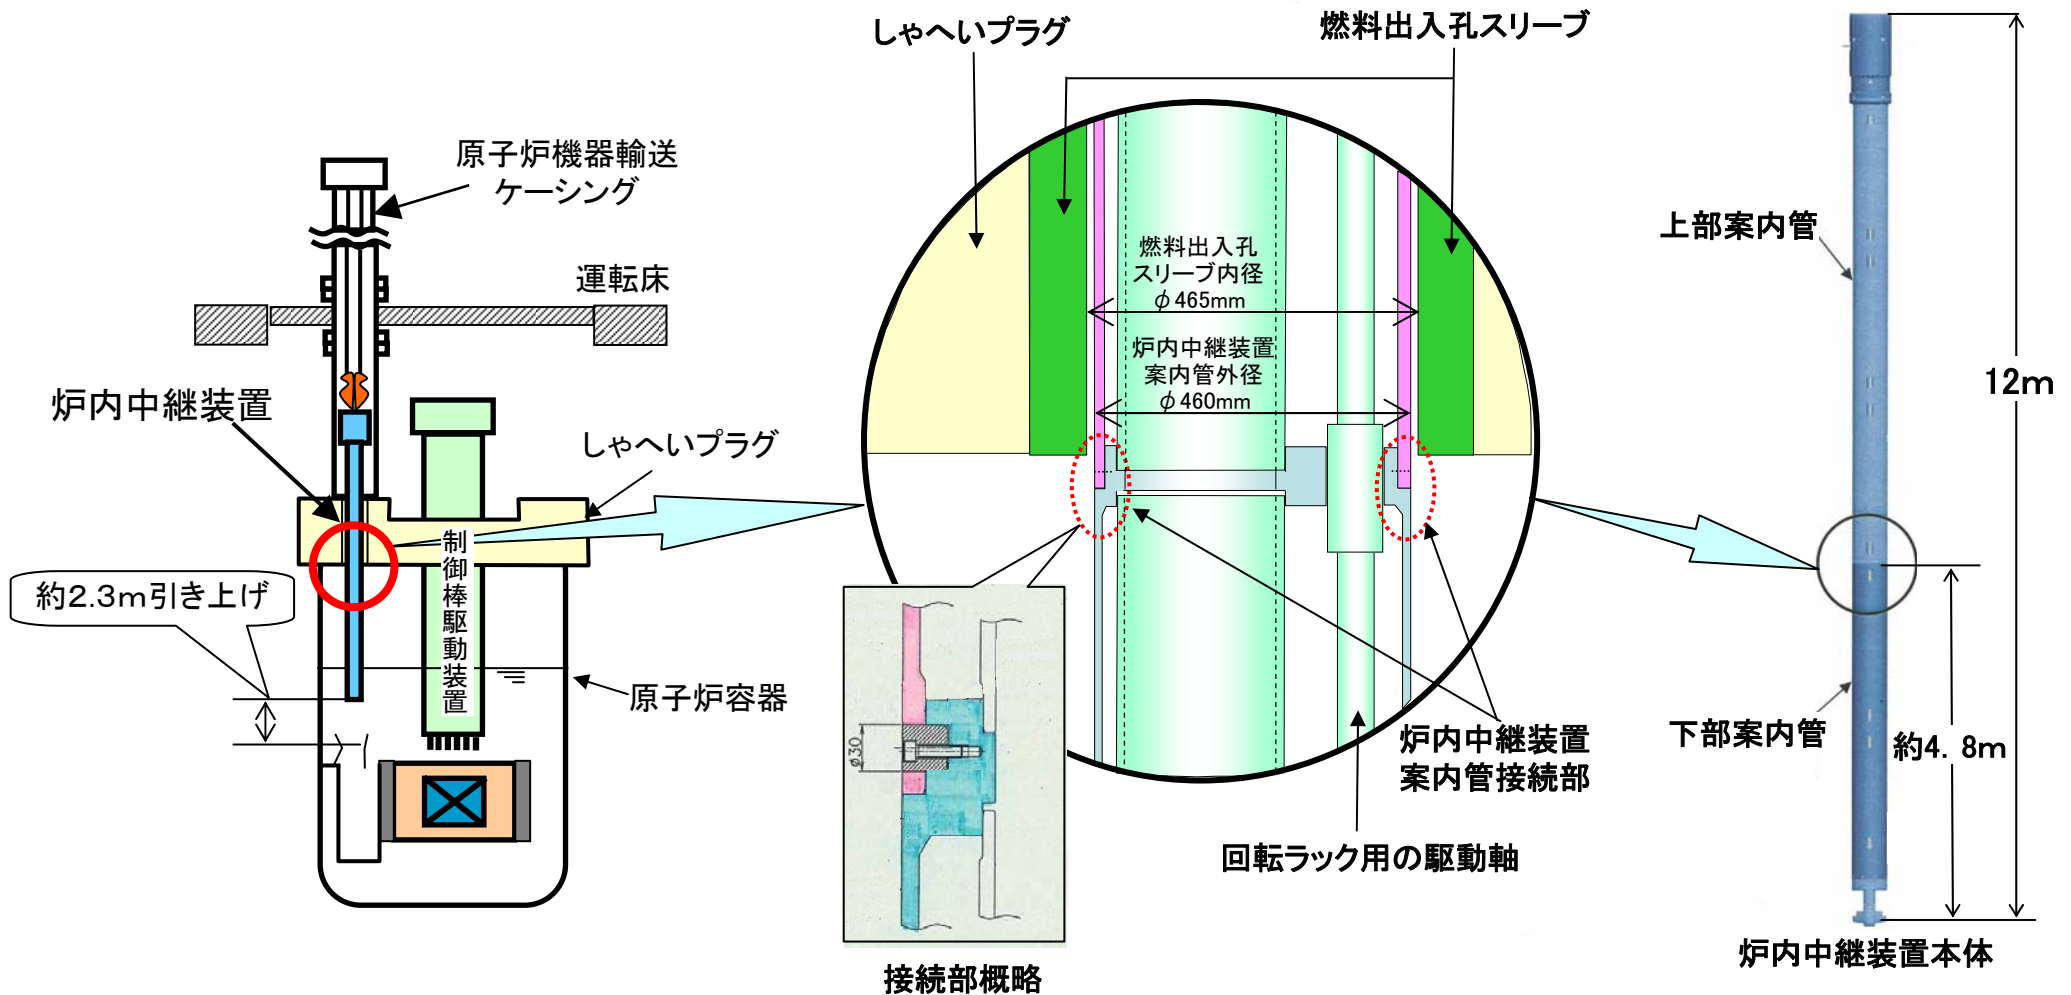
約2.3m程度引き上げた時点で吊り荷重が増加(約3.7tの初期荷重に対し警報設定値4.8tまで増加)することから引抜くことができず、作業を中断。

これまでの検討状況から、何らかの原因で、炉内中継装置案内管接続部近傍が、しゃへいプラグの孔に差し込んでいる燃料出入孔スリーブの最下端部の狭隘になっている箇所\*と干渉している可能性があると考えている。

\*片側2.5mmの隙間

炉内中継装置の内面からの観察の具体的な方策などを検討中

しゃへいプラグ上部の予備孔を利用した炉内中継装置外面からの観察の具体的な方策などを検討中

観察などの確認結果を踏まえ、総合的に評価・検討を行い、炉内中継装置本体の引抜き作業について慎重に対応していく
