平成24年 2月29日
独立行政法人
日本原子力研究開発機構
敦賀本部

高速増殖原型炉もんじゅ
後備炉停止棒駆動機構の不具合について
(お知らせ)

高速増殖炉研究開発センター（高速増殖原型炉もんじゅ原子炉施設）
後備炉停止棒駆動機構の不具合について（概要）

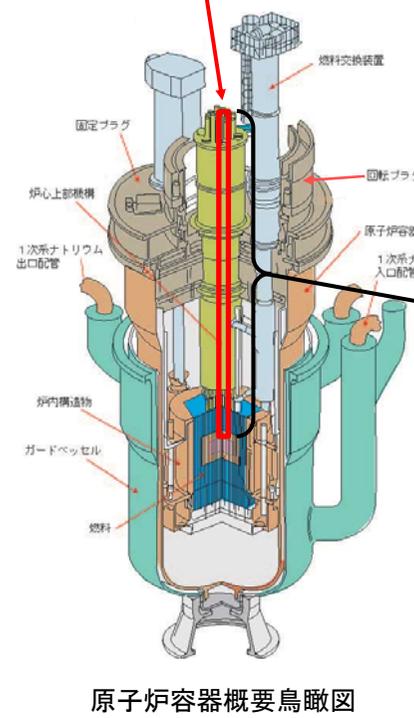
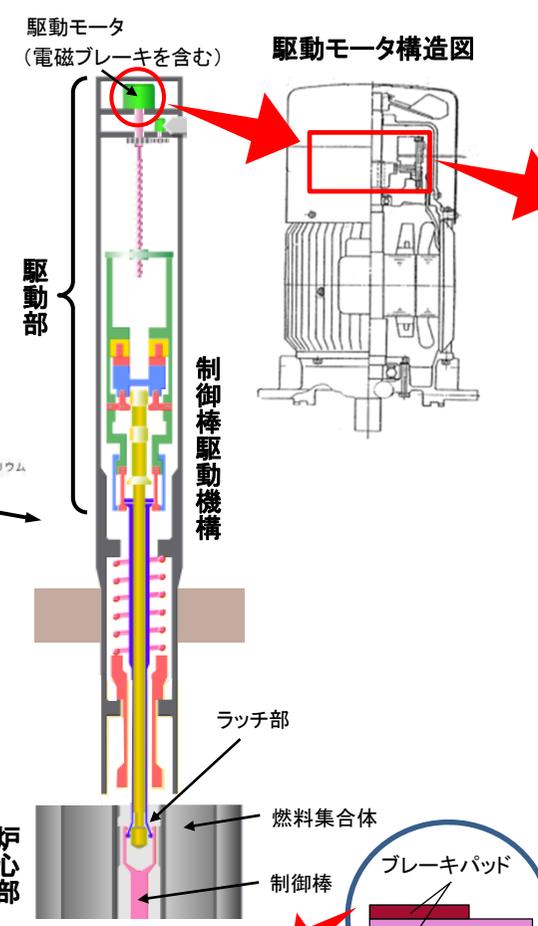
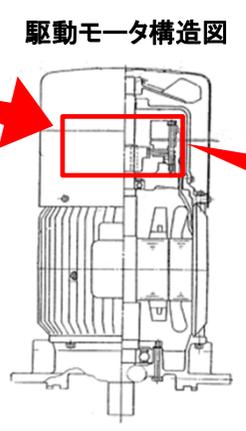
制御棒駆動機構(19体)
 微調整棒駆動機構
 粗調整棒駆動機構
 後備炉停止棒駆動機構

- ・電磁ブレーキを含む各部品でのトルク測定において、電磁ブレーキのトルク（回転動作への抵抗）が大きい傾向が見られた。
- ・電磁ブレーキの分解点検において、黒色の付着物（ブレーキパッドの摩耗粉）がインナーディスクやアウターディスク等に認められた。また、これは通常の使用により発生するものであることを確認した。
- ・ディスク間に付着した摩耗粉がブレーキパッド表面に付着・堆積し、ブレーキパッドの気孔部（凹凸部）で圧縮し、目詰まり状態となっていることを確認した。
- ・ディスクに付着した摩耗粉を清掃すると電磁ブレーキのトルクが減少することを確認した。
- ・ディスクに有害な損傷、異物の噛み込み、変形、腐食はなく、ディスク等の固着のないことを確認した。
