平成 2 1 年 1 月 9 日  
日本原子力研究開発機構  
敦 賀 本 部

## 高速増殖原型炉もんじゅ 屋外排気ダクトの腐食孔の原因と対策について

高速増殖原型炉もんじゅ  
屋外排気ダクトの腐食孔の確認について（原因と対策）

# 屋外排気ダクトの腐食孔の確認について(原因と対策)

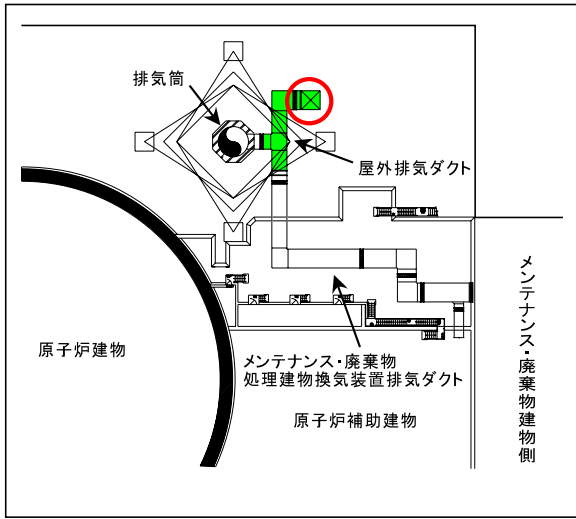
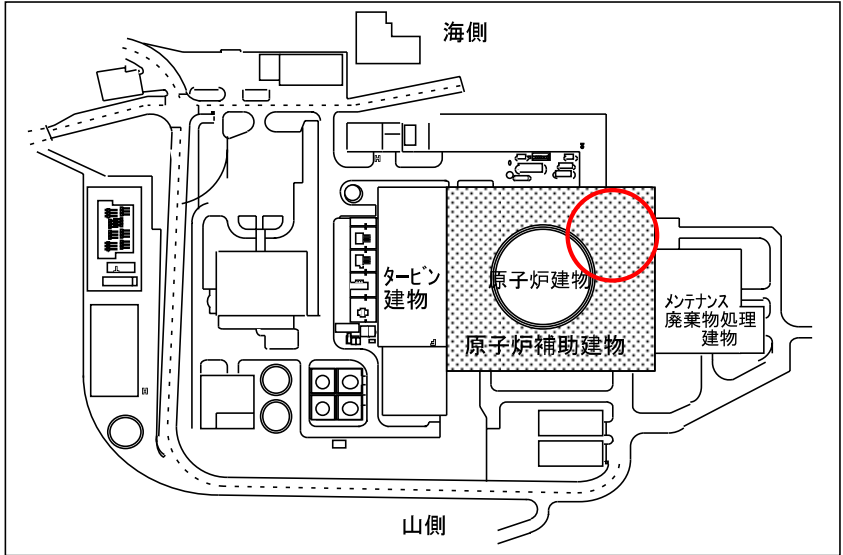
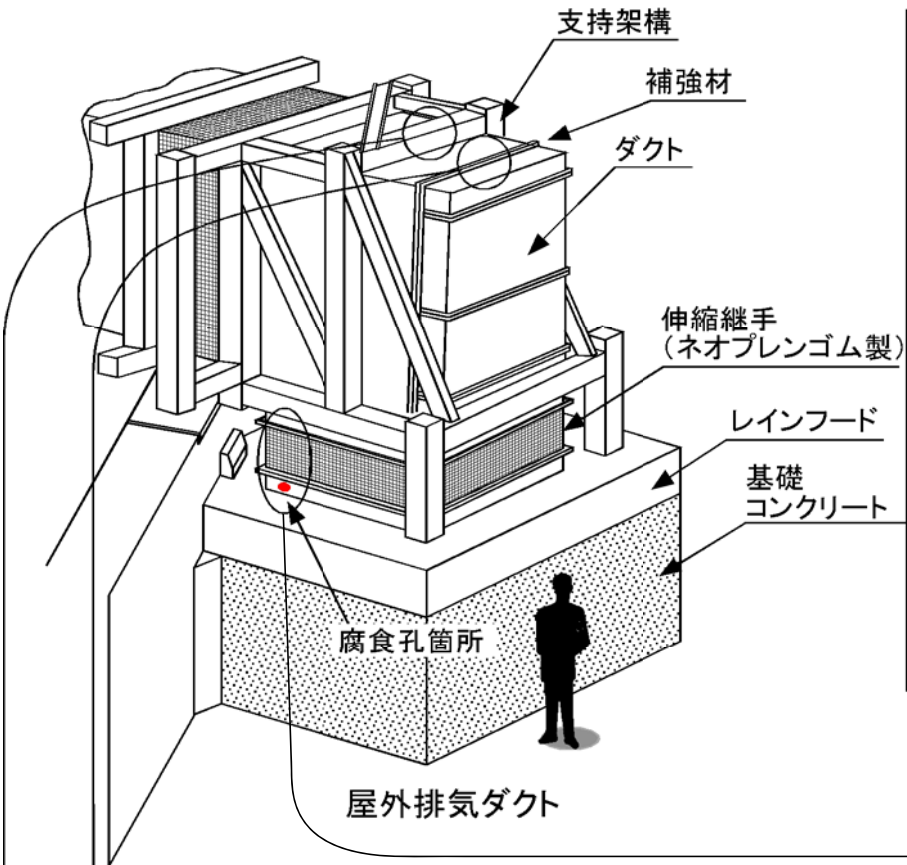
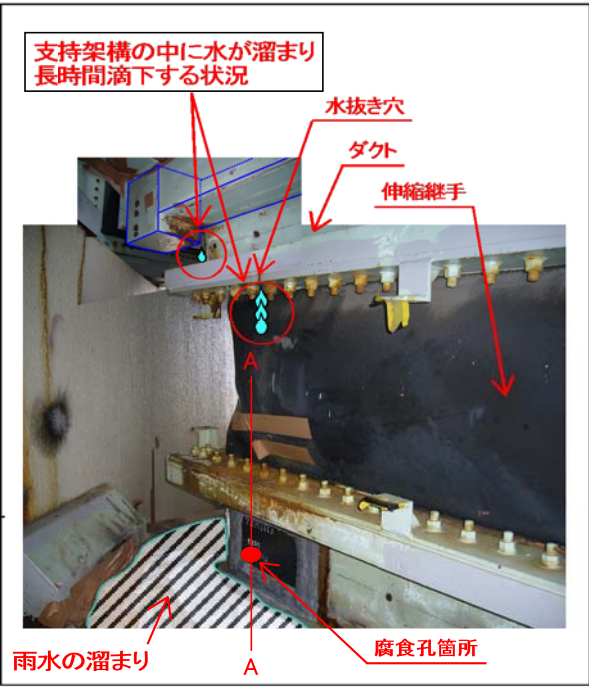
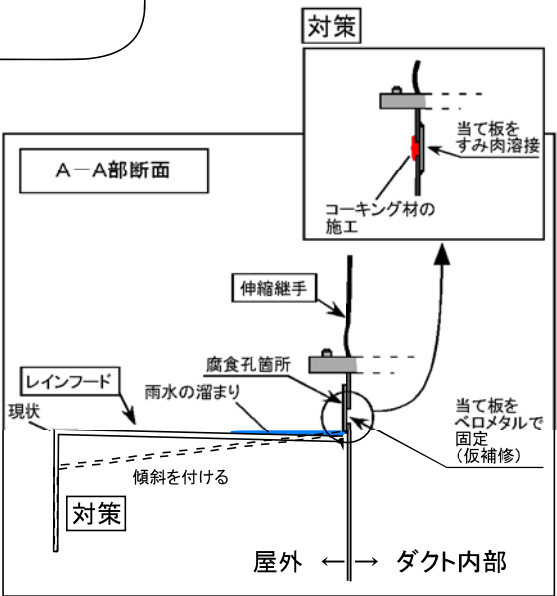
建設中（低温停止中）の高速増殖原型炉もんじゅ（以下、「もんじゅ」という）において、原子炉補助建物の屋上に設置しているアニュラス循環排気装置主配管\*<sup>1</sup>（以下、「屋外排気ダクト」という）の計画的な補修塗装のため、屋外排気ダクト全体のケレン作業（バフ掛け等の作業で錆が発生している箇所は錆を除去し、塗装が健全な箇所については、塗膜表面の目荒しをすることにより、塗料の接合性を良くする）を行い、錆を除去した箇所の下地塗装を行っていたところ、平成 20 年 9 月 9 日 15 時 30 分頃、屋外排気ダクトに腐食孔（縦約 1cm、横約 2cm）があることを確認した。

また、腐食孔部を切り出した際、内面を観察したところ、腐食孔の位置から左側の位置に錆のたれた痕を確認した。錆たれ部についても、原因調査のためサンプル切り出しを行い、切り出した箇所は内面から当て板をベロメタルで固定した。

- ①屋外排気ダクトは、沿岸部の屋外に設置されているため、外面は塩害腐食の発生しやすい環境下にあった。
- ②補強材は、断続すみ肉溶接で取り付けられていること、及びダクトと支持架構は、断続すみ肉溶接で固定されている箇所と固定されていない箇所があることから、ダクトと補強材及び支持架構のすき間に雨水が浸み込む構造となっていた。
- ③補強材等の断続すみ肉溶接部は構造が不連続となることから、平滑面に比べて塗装状態が悪く、塗装劣化の発生の可能性が高いと推定される。
- ④補強材等は突起物となっていることから、それらの直近は、平成 11 年の全面補修塗装時に錆の除去が不完全な状態で塗装された可能性がある。

- ①腐食孔部及び錆たれ部周辺は、2 本の支持架構が近接し、壁面を流れ落ちる雨水が停滞しやすい場所であった。
- ②停滞した雨水は、レインフードに外側への傾きがなかったことから、ダクト周辺に溜まる状態となった。
- ③腐食孔部及び錆たれ部に近接する水平の支持架構の内部には、未溶接部から雨水が入り込み停留し、雨が止んだ後も直下の溝形鋼に滴下する状況を形成した。
- ④溝形鋼には、平成 11 年に、停留した水を抜く穴が開けられており、近接したレインフード上に継続的に水が供給される環境となった。
- ⑤腐食孔部及び錆たれ部は日陰にあり、蒸発しにくくなっていたものと推定され、極めて長時間湿潤雰囲気さらされる環境となり、腐食が進行した。

腐食孔部及び錆たれ部の調査のためサンプルを切り出した開口部2箇所については、屋外排気ダクトの内面から当て板をすみ肉溶接で取り付ける。当て板外面に対しては、コーキング材などで雨水の浸入防止を図る。

- ①腐食が確認された箇所のうち、厚さが4.0mm未満<sup>\*5</sup>の範囲については、当該面と同様に、屋外排気ダクトの内面から当て板をすみ肉溶接で取り付ける。当て板の枚数は、現状で120枚程度を計画しているが、今後の詳細設計の過程で枚数を確定する。
- ②当て板による補修作業は、耐震強度評価を行い、国による許認可手続きを経て、実施する。
- ③雨水の浸入防止を図るため、補強材とのすき間（断続溶接部を含む）については、外気と遮断するようにFRP材（繊維をプラスチックの中に入れて強度を向上させた複合材）で塞ぐ。
- ④支持架構とのすき間は、コーキング材などで雨水の浸入防止を図る。
- ⑤雨水により継続的に湿潤状態となる箇所については、レインフードに傾斜を設けるとともに排水管等を設置して、屋外排気ダクト外面が継続的に湿潤しないように処置する。また、支持架構内部への雨水浸入については、コーキング材などで、雨水の浸入防止を図る。
- ⑥恒久対策までの間は、肉厚測定の頻度は最初の3ヶ月間は毎月、その後
