高速増殖炉研究開発センター(高速増殖原型炉もんじゅ原子炉施設)
炉内中継装置の落下による変形について
(概要)

「もんじゅ」炉内中継装置の落下による変形について

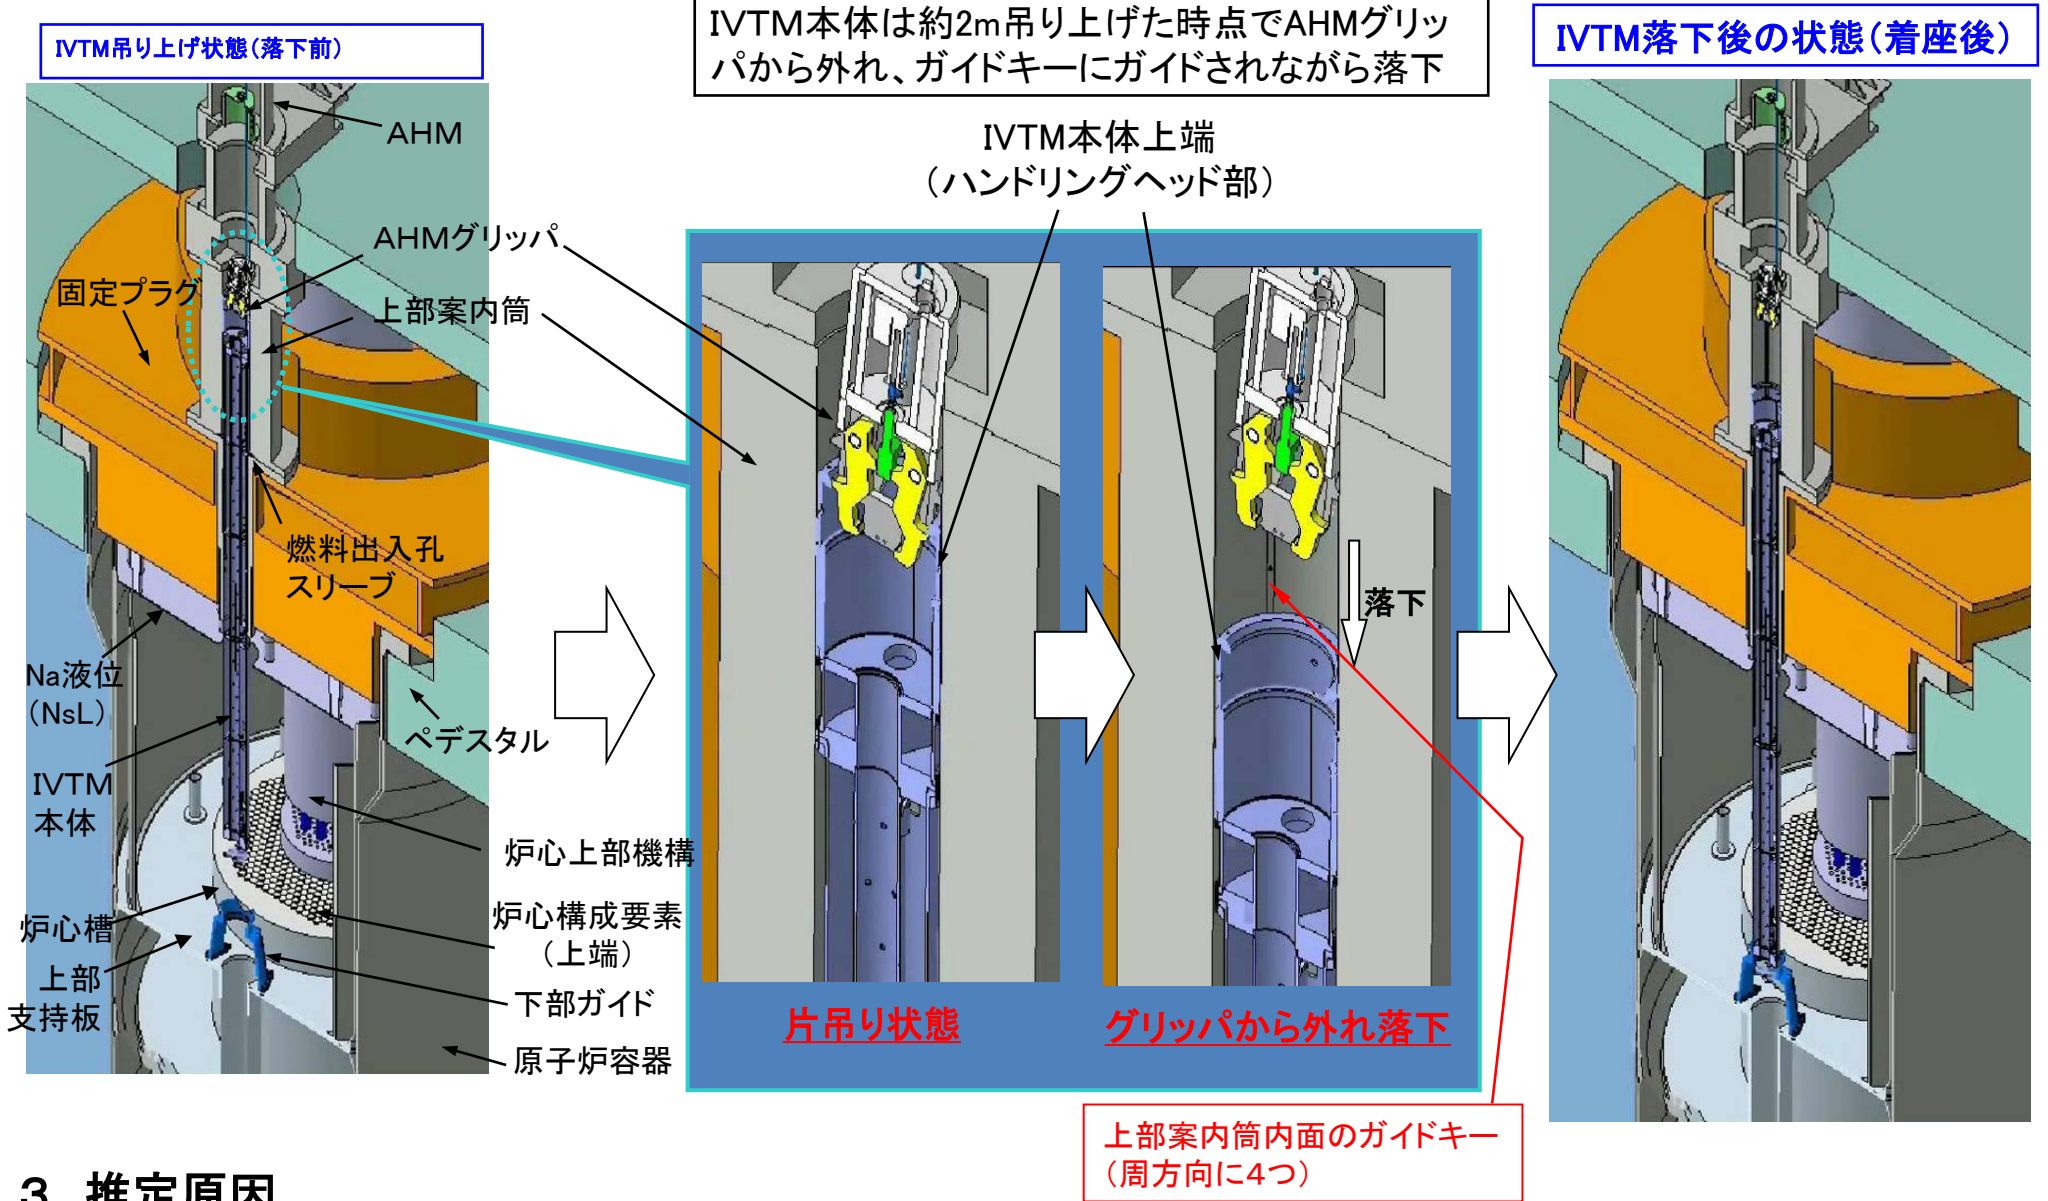
2. 炉内中継装置 (IVTM) 本体落下時の概要

高速増殖原型炉もんじゅは、平成 22 年 8 月 26 日、燃料交換の片付け作業として、原子炉機器輸送ケーシング(以下「AHM」*¹ という。)を用い、炉内中継装置(以下「IVTM」*² という。)本体を吊り上げ、原子炉容器内から取り出す作業を行っていた。この際、AHMのつかみ装置(以下「AHMグリッパ」*³ という。)のIVTM本体をつかむ爪を開くためのロッド(以下「爪開閉ロッド」という。)が正しい位置から約 90° 回転し、AHMグリッパの爪(以下「グリッパ爪」という。)が正常に開かず、IVTM本体の頂部を十分につかんでいない状態でIVTM本体を吊り上げたため、約 2m上昇した位置でIVTM本体が爪から外れ落下した。

爪開閉ロッドが回転し、爪が正常に開かず。IVTM本体のハンドリングヘッド溝部に爪がかからない中途半端な片吊り状態のまま吊り上げ。約2メートル吊り上げた位置でIVTM本体が爪から外れ、落下した。

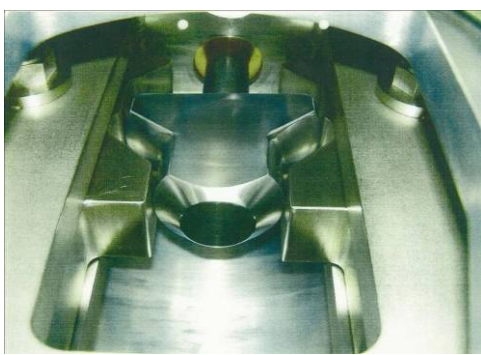
【爪開閉ロッドの正常な状態】

- ① 爪開閉ロッドを固定している爪開閉ロッドとパワーシリンダの接続部のU字金具のねじが、燃料交換作業でのAHM起立・転倒等に伴い発生する振動により徐々に緩み、爪開閉ロッドが回転し始めた。
- ② その後のAHM使用によりU字金具のねじが緩み、爪開閉ロッドの回転が25°以上まで進行した。更に、IVTM本体をつかみ、吊り上げた際一気に90°まで回転した。これにより、AHMグリッパの幾何学的形状が維持されず、グリッパ爪が正常に開かなくなったことから、正常なつかみ状態とはならなかった。
- ③ IVTM本体は、この状態でつり上げが行われたため、片側のグリッパ爪のみによる片吊りの状態となり、約2m吊り上げた位置でつかみ部のバランスが崩れたことにより、グリッパ爪から外れて落下に至った。

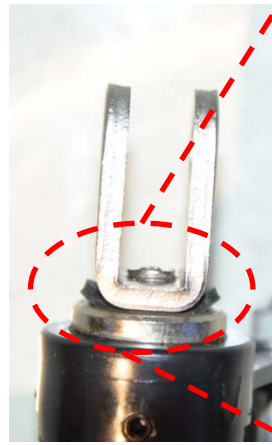
- ① つかみ部の形状維持は設計上重要であるが、基本設計段階で平板形状を採用した際、爪開閉ロッドの回転を想定していなかったため、爪開閉ロッドが回ることを防止するなど、つかみ部の形状維持に対する基本要件機能が適切に反映されなかった。
- ② 詳細設計段階で、爪開閉ロッドを固定している爪開閉ロッドとパワーシリンダの接続部がねじ構造であることを認識したが、基本設計時に爪開閉ロッドの回転を想定していなかったため、ねじ構造を排除するなど、つかみ部の形状維持に係る対策が検討されなかった。
- ③ 一方、製作段階で、U字金具のねじに緩み止め接着剤が塗布されたため、結果的にAHMグリッパの形状は維持された。しかし、緩み止め接着剤の塗布の指示及び塗布したことについて記録を残さなかった。
- ④ 平成15年のパワーシリンダを交換した際、緩み止め接着剤に関する記録がなかったことから、緩み止め接着剤がU字金具のねじに塗布されなかった。
- ⑤ 緩み止め接着剤が塗布されなかった状態で使用したことにより、U字金具のねじの緩みが発生し、AHMグリッパのつかみ部の幾何学的形状が維持されず、IVTM本体の落下に至った。

ワッシャが締付けで潰れている

設備の本来の機能を喪失する又は重大な故障につながる部品を交換した際、交換前後の部品を比較し、それらの差異に気付くよう交換前後の取付け状態の確認を「請負契約に係る一般仕様書」に記載し、原子力機構は、交換前後の取付け状態の確認が適切に実施されていることを確認する。
