東北地方太平洋沖地震による核燃料サイクル工学研究所の被害の復旧状況(とりまとめ表)(1/7)

平成23年7月31日現在

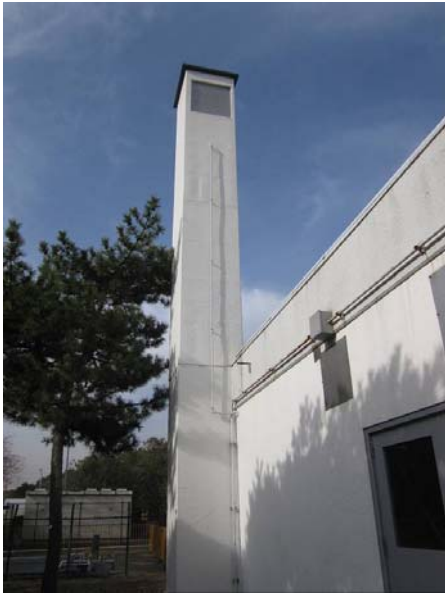
写真 A棟-1

排気筒全景(北側)

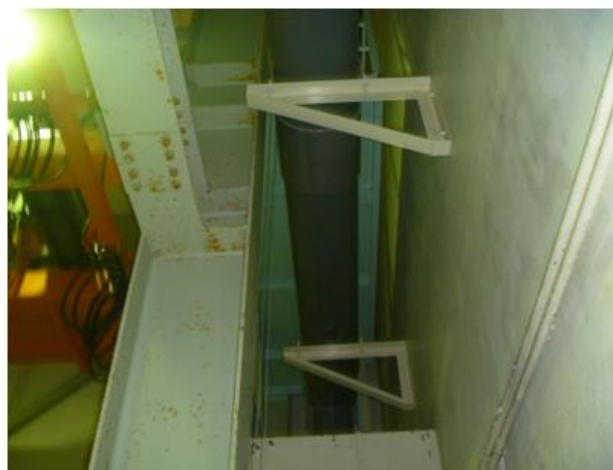
写真6 工学試験室3階より
天井方向(南西方向)

応用試験棟	工学試験室の管理区域境界の壁、天井部及び排気ダクトの損傷	核燃料物質使用施設	管理区域	工学試験室の管理区域境界壁の下部、天井部に亀裂が生じ、隙間が生じた。また工学試験室、試験室4の排気ダクトに損傷が生じた。 (②-1 管理区域境界壁亀裂部周辺等を測定し、異常なし) (②-2 ダクト損傷周辺部を測定し、異常なし) ・なお、スミヤ法による測定(4月8日測定)を行った結果、α線検出下限値未満、β線は有意値を検出したがγ線核種分析の結果、131I、137Csであるため福島原発の影響であり、施設から起因したものではない。	①被害状況は、目視にて確認。 ②-1汚染確認は、スミヤ法による測定:異常なし ②-2汚染確認は、スミヤ法による測定:異常なし 【測定器】 ○スミヤ法:α線用・β線用放射能測定装置 ○γ線核種分析装置(Ge半導体検出器)	①3月17日 ②-1 4月8日 ②-2 3月17日	①管理区域境界壁下部の亀裂をテープで目張りを実施した。 ②排気ダクト損傷部は、可能な範囲はビニルシート等で養生を実施した。 ③日常点検にて壁下部の亀裂部に状態変化のないことを確認している。	①3月17日 ②3月17日 ③3月17日～4月11日	・フード等の目張りを実施し、建屋負圧の維持が必要ない状態で管理している。 ・容器、槽内で保管している核燃料物質に異常のないことを確認している。 ・日常点検にて壁下部の亀裂部に状態変化のないことを確認している。 ・給排気設備は停止している。 以上のことから、安全な状態であることを担保できている。	管理区域境界壁・天井部の亀裂部の補修工事を5月16日から実施し、7月28日に終了した。 工学試験室、試験室4の排気ダクトの補修工事を5月25日から実施し、6月8日に終了した。	完了	参考写真:応試棟-1～15参照

外部よりアルミテープにて補修、塩
ビシートにてシール

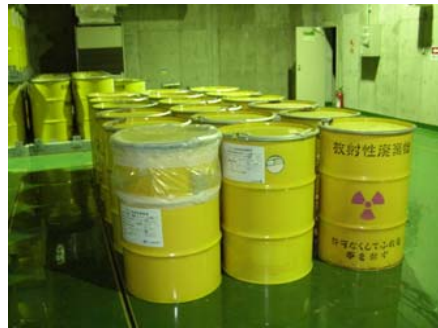
落下、荷崩れし、取出したドラム缶を平置で保管

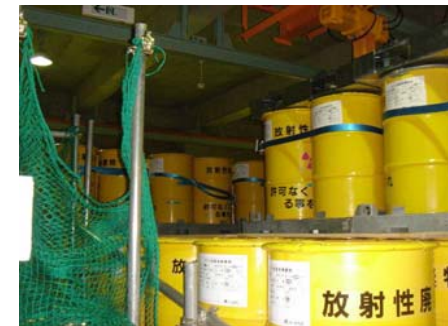
荷崩れドラム缶の取出し後

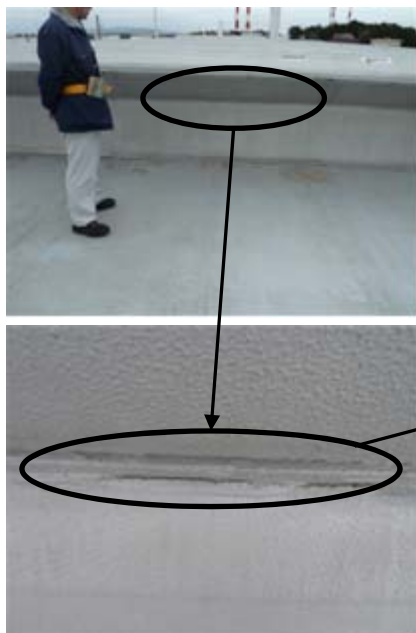
Pu-2⑤ Pu-2フィルタ室における管理区域境界天井部の隙間

プルトニウム燃料第二開発室	フィルタ室の管理区域境界の壁と屋根の接続部	核燃料物質使用施設	管理区域	管理区域境界の壁と屋根の接続部に隙間が生じた。 (管理区域境界天井部周辺(外部)を測定し、汚染なし)	①被害状況は、目視にて確認。 ②汚染確認は、ダイレクトサーベイ及びスミヤ法による測定:検出下限値未満 ③管理区域境界の空間線量率を測定:検出下限値未満 ④空气中放射性物質濃度(採取期間:4月15日~4月22日)の測定:検出下限値未満 【測定器】 ○ダイレクトサーベイ: α 線シンチレーションサーベイメータ ○スミヤ法、空气中放射性物質濃度: α 線用放射能測定装置 ○空間線量率: γ 線用サーベイメータ、中性子線用サーベイメータ	①4月21日 ②4月21日 ③4月21日 ④4月26日	①管理区域境界天井部の隙間にコーキング材を注入し閉止した。 ②地震発生時の点検及び降雨による漏水がないことにより状態変化のないことを確認している。	①4月21日 ②4月21日~5月11日	・天井部の隙間をコーキング材にて塞ぐ処置が終了している。 ・地震発生時の点検及び降雨による漏水がないことにより状態変化のないことを確認している。 以上のことから、安全な状態であることを担保できている。	天井部の隙間をコーキング材にて塞ぐ処置を4月21日に実施し、終了した。	完了	参考写真:Pu-2⑤参照

屋外から見た隙間箇所
(最大 長さ5mm、幅1mm程度)

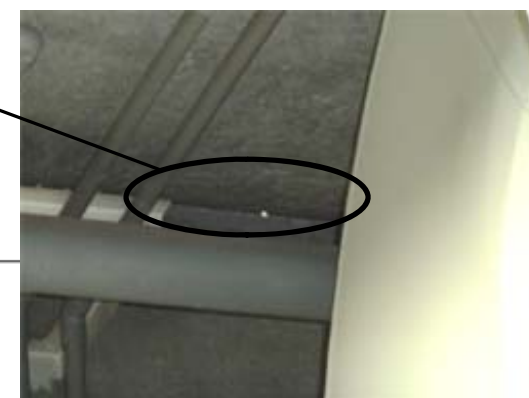
フィルタ室側から見た隙間箇所

4月21日にコーキング補修を実施
