東北地方太平洋沖地震に伴う被害状況について（報告）

東北地方太平洋沖地震に伴う被害状況について

東北地方太平洋沖地震による原子力科学研究所の被害状況
及びその応急処置の状況（とりまとめ表）

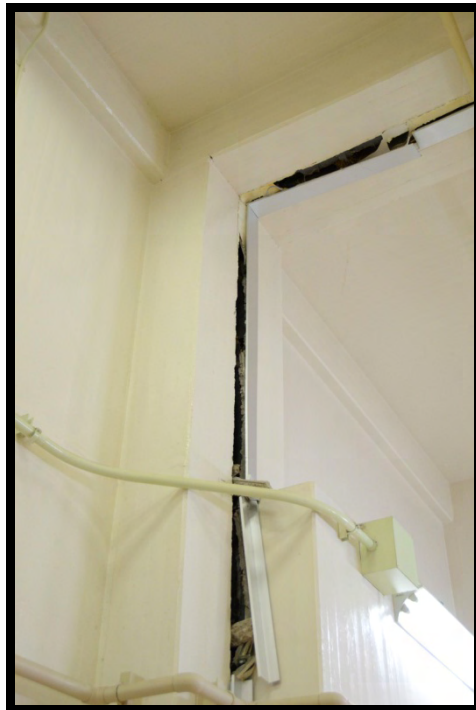
1. 件名 : JRR-4におけるローディングドック B の亀裂
2. 確認日時 : 平成 23 年 3 月 11 日 15 時頃
3. 発生場所 ローディングドック B と散乱実験室との接合部 【施設】 原子炉施設、核燃料物質使用施設
4. 状況 ①被害状況 : 原子炉建家南側の附属施設であるローディングドック B と散乱実験室との接合部に亀裂が生じた。(散乱実験室は、医療照射等の利用時に使用される。) ②地震発生時の運転状況 : 原子炉停止中 (施設定期自主検査中) ③地震時又直近の作業内容 : 作業無し ④地震発生時の核燃料物質取扱有無 : 無し ⑤汚染の状況 (確認手段、確認日) : 地震発生前、汚染検査 (スミヤ法 ; GM サーベイメータ) の結果、散乱実験室及び原子炉建家全体に汚染が無い (検出下限値未満) ことを確認。 【3/10】 地震発生後、汚染検査 (ダイレクトサーベイ ; GM サーベイメータ) の結果、亀裂近傍部に汚染が無い (検出下限値未満)。 【3/14】
5. 法令報告に抵触しない判断根拠 ①地震時及び現在、核燃料物質等を扱う作業は実施していない。 ②管理区域内に、汚染拡大防止処置を必要とする設備・機器はない。 ③地震発生前の汚染検査において汚染は無く、その後、当該エリアで核燃料物質等を扱う作業は実施していない。また、地震発生後においても、亀裂近傍の汚染検査で汚染が無い。 以上より、核燃料物質等の管理区域外への漏えいは無い。
6. 処置対策 ①応急処置 亀裂部をビニールで覆う、応急処置を行った。 【3/14】 ②今後の処置予定 亀裂を覆う補修工事を実施している。 【4/11】

内側から見た亀裂の状況

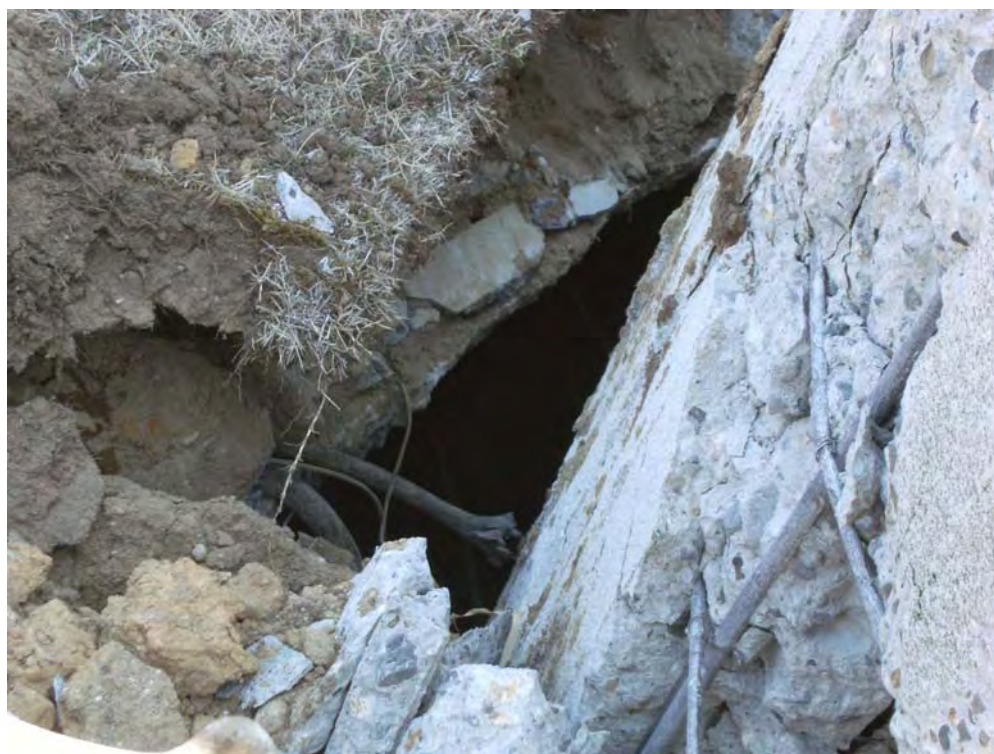
1. 件名 ：JRR-2 施設の排気筒の倒壊
2. 確認日時 ：平成 23 年 3 月 11 日 (金) 14 時 50 分頃
3. 発生場所 排気筒上部 【施設】 原子炉施設
4. 状況 ①被害状況：排気筒の上部から約 11m が倒壊し、コンクリートダクト上に落下、長さ約 2m の範囲で損壊した。 ②地震発生時の運転状況：廃止措置中（給排気設備を運転中） ③地震時又直近の作業内容：作業無し ④地震発生時の核燃料物質取扱有無：無し ⑤汚染の状況（確認手段、確認日）：排気筒内部の汚染検査（ダイレクトサーベイ；GM サーベイメータ）の結果、汚染は無い（検出下限値未満）。【4/12】
5. 法令報告に抵触しない判断根拠 ①核燃料は搬出済みであり、施設内には無い。 ②施設は廃止措置中であり、炉体は密閉措置がなされている。 ③倒壊した排気筒には汚染は無く、核燃料物質等の管理区域外への漏えいは無い。 ④排気筒へ供給される気体は、フィルタを通し、さらに排気ダストモニタにより測定後のものである。 ⑤地震時の停電により全換気系が停止し排気筒及びコンクリートダクトからの排気の放出は無い。 ⑥排気筒は、廃止措置期間中に機能を維持すべき設備ではなく、安全上重要な機器に該当しない。 以上により、核燃料物質等の管理区域外への漏えいは無い。
6. 処置対策 ①応急処置 倒壊したスタックを横倒し、開口部をビニールシートにて養生。【4/5】 ②今後の処置予定 廃止措置計画を変更し、倒壊した排気筒の閉止措置及びコンクリートダクトの補修を行う。

コンクリートダクトの損壊状況

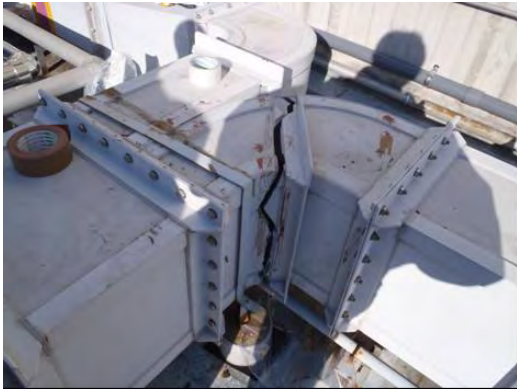
1. 件名 ：汚染除去場の屋外排気ダクトの亀裂
2. 確認日時 ：平成 23 年 3 月 18 日 (金) 15 : 35
3. 発生場所 汚染除去場の屋外排気ダクト 【施設】 原子炉施設
4. 状況 ①被害状況：屋外排気ダクト（排気第 2 系統の排気フィルタ入口側）の一部に亀裂 ②地震発生時の運転状況：使用停止中（廃止措置の予定） ③地震時又直近の作業内容：施設内で放射性物質の取扱作業は行っていない。 ④地震発生時の核燃料物質取扱有無：無し。 ⑤汚染の状況（確認手段、確認日）：排気ダクトの亀裂部及びその下部の汚染検査（スミヤ法；GM サーベイメータ）の結果、汚染は無い（検出下限値未満）。 【3/18】
5. 法令報告に抵触しない判断根拠 ①平成 20 年から本施設において放射性物質は使用していない。また、地震当日も本施設において放射性物質の取扱作業を行っておらず、当該排気設備は運転していない。 ②汚染検査（スミヤ法）の結果、排気ダクトの亀裂部及びその下部に汚染は無い。 【3/18】 以上より、核燃料物質等の管理区域外への漏えいは無い。
6. 処置対策 ①応急処置 亀裂部分をビニールシートで養生した。 【3/18】 ②今後の処置予定 今年度中に亀裂した排気ダクトの補修又は交換を行う。

屋外ダクトの破損箇所

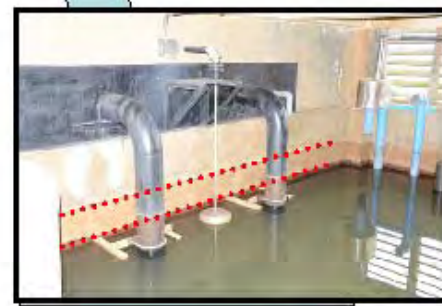
No.1水槽水位降下

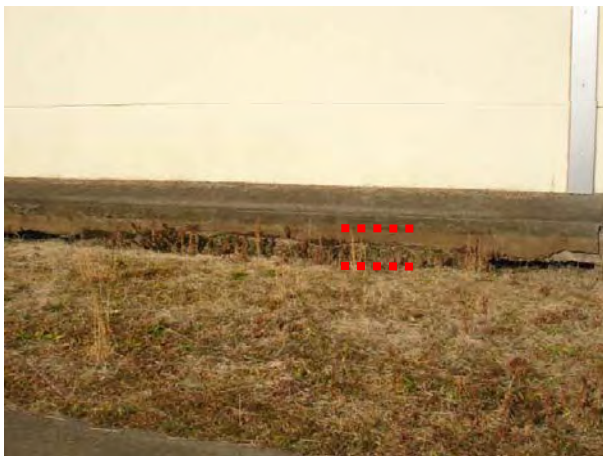
原子炉建家周辺の地盤沈下

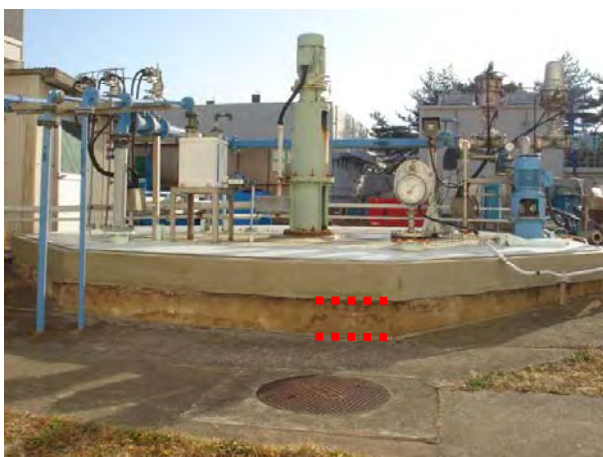
廃液中和槽周辺の地盤沈下

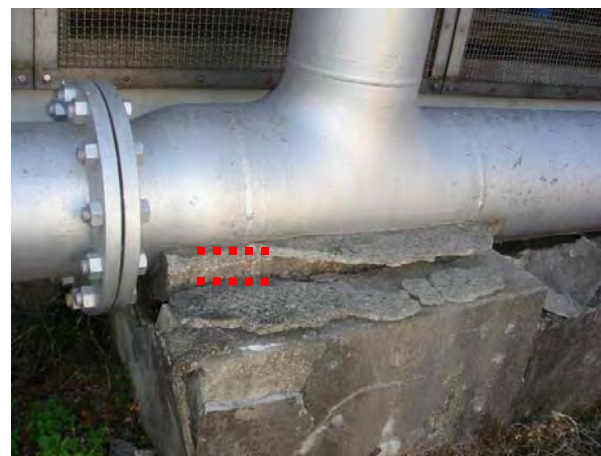
2次冷却塔周辺の地盤沈下

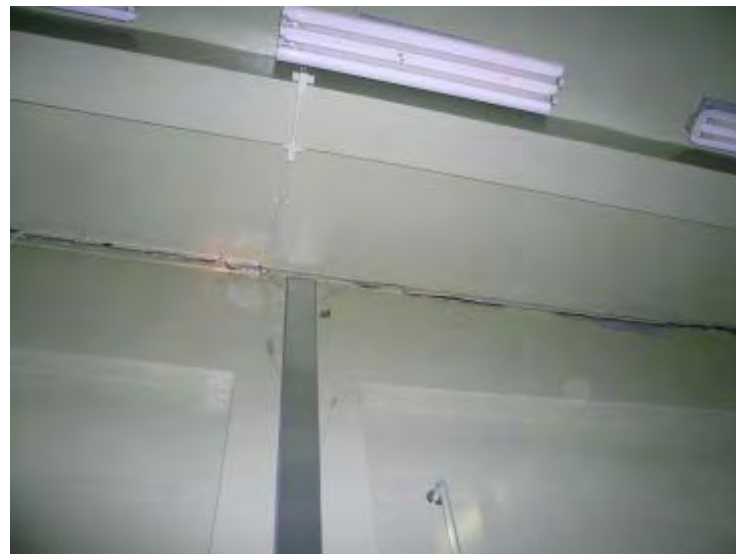
燃料貯蔵室内壁西側と天井とのつなぎ目

TCA 燃料貯蔵庫の内壁のひび割れ

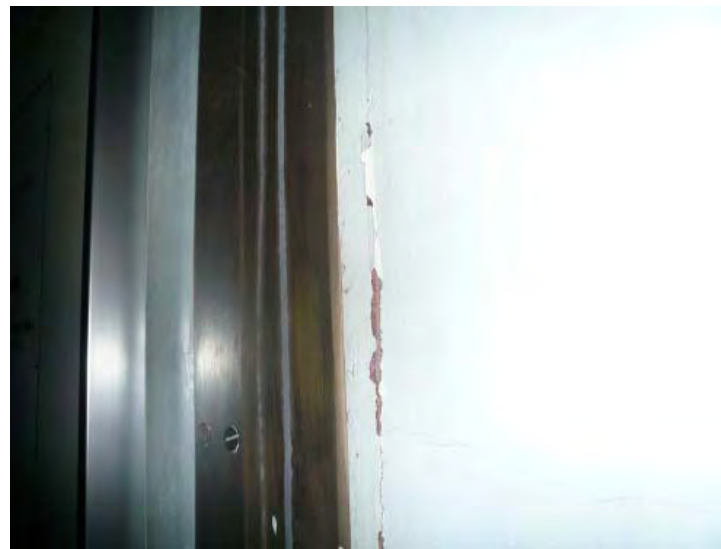
作業室壁（燃料貯蔵室入口前東側）

TCA 作業室の床、壁のひび割れ

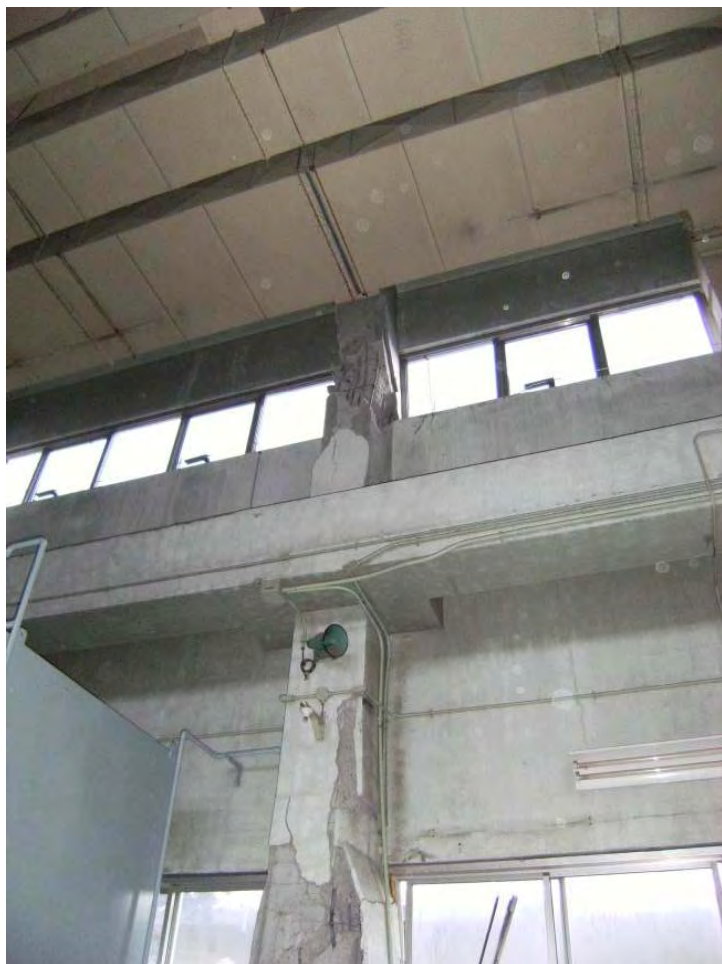
室内柱の座屈状況(上部)

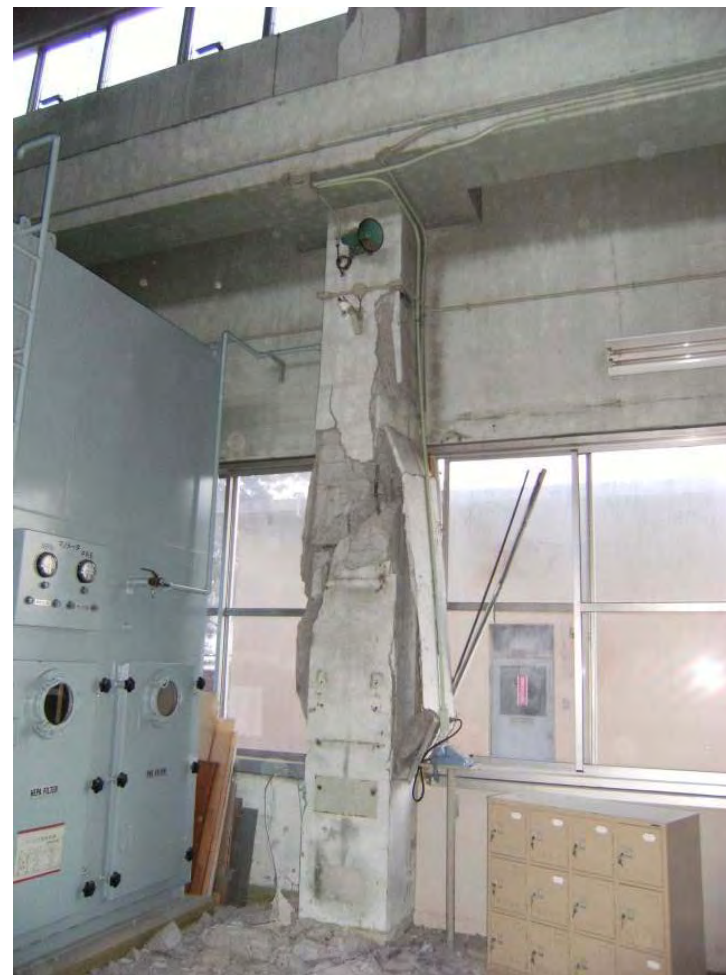
室内柱の座屈状況(下部)

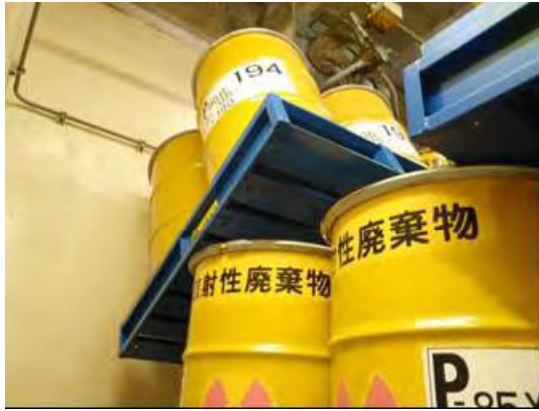
炉-34 解体分別保管棟 保管体の荷崩れ、パレットの変形

保管体の荷崩れ

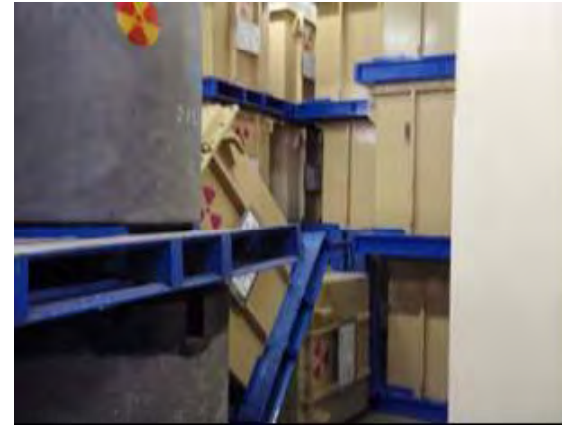
保管体の荷崩れ

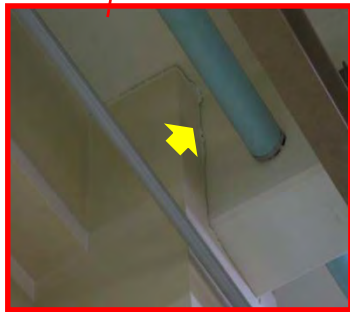
梁と柱の接合部ひび割れ

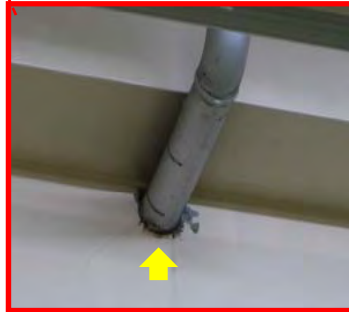
蒸気戻り配管壁貫通部の壁ひび割れ

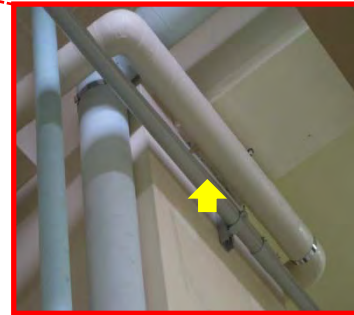
梁と柱の接合部ひび割れ

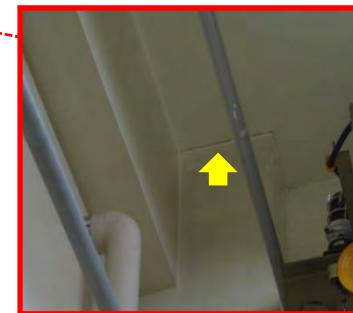
柱の天井接合部ひび割れ

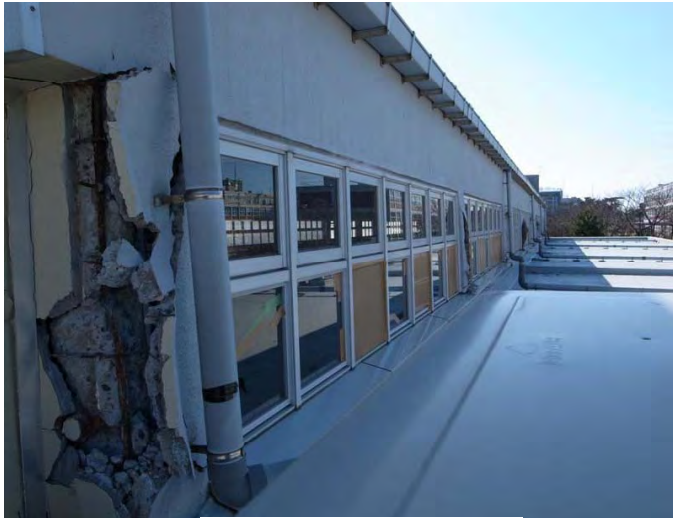
工作工場	建家	核燃料物質使用施設	管理区域一般区域	工作工場建家の損傷(主要構造部の破損が著しく倒壊する恐れがある)	目視による確認	3月17日	工場躯体補強工事	4月6日	早期に倒壊する恐れは無くなったが、今後の大きな余震による倒壊の危険性は残る。	建家の一部健全な箇所(北側の部屋及び特殊作業室)を除き解体・新設しその後北側を補修する。	未定	参考写真:使-28

工場南側高部の柱

工作工場 建家の損壊

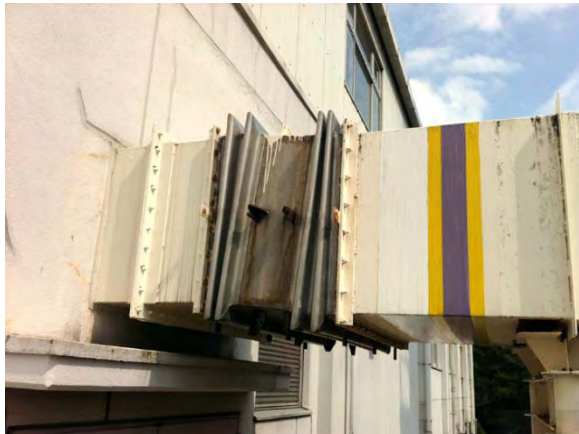
TPL排気塔への主排気ダクトのベローズ変形

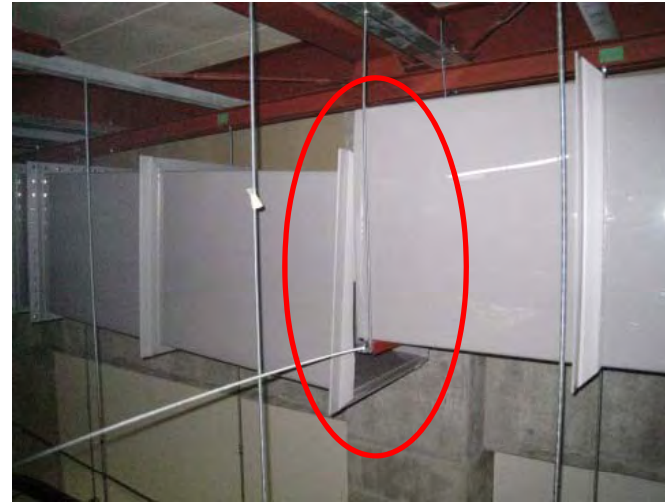
クリーンルーム排気ダクト脱落

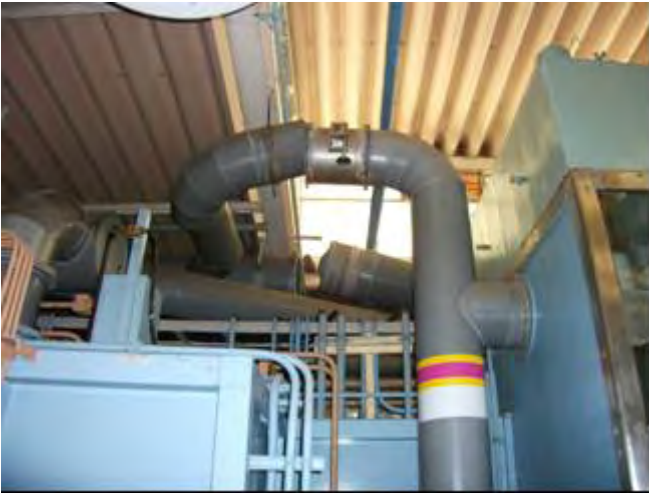
使-40 圧縮処理建家 屋外排気ダクトの脱落

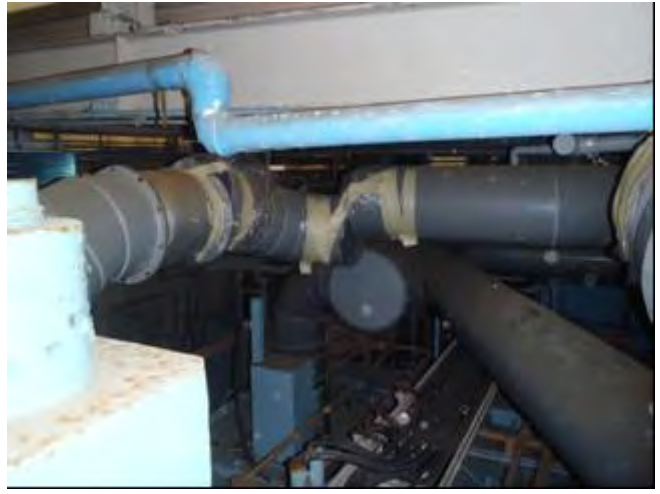
建家内の排気ダクトの脱落

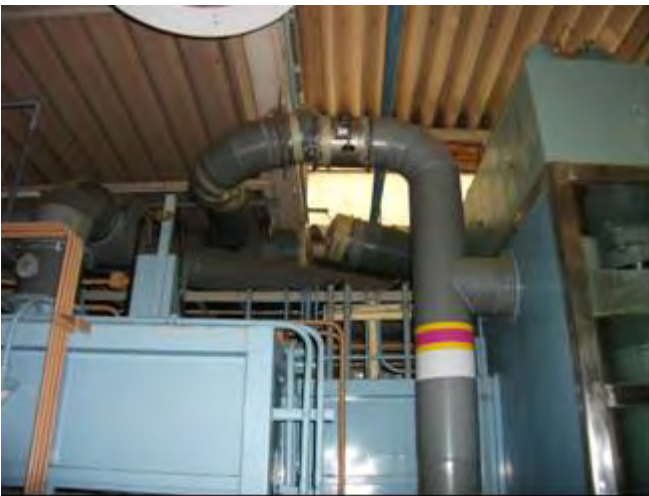
フランジ接続部の外れ

使-41 圧縮処理建家 排気ダクトの脱落

排気ダクトの養生処置
