東北地方太平洋沖地震に伴う被害状況について(報告)

東北地方太平洋沖地震に伴う被害状況について

東北地方太平洋沖地震による核燃料サイクル工学研究所の被害状況
及びその応急処置の状況（とりまとめ）

事象報告シート

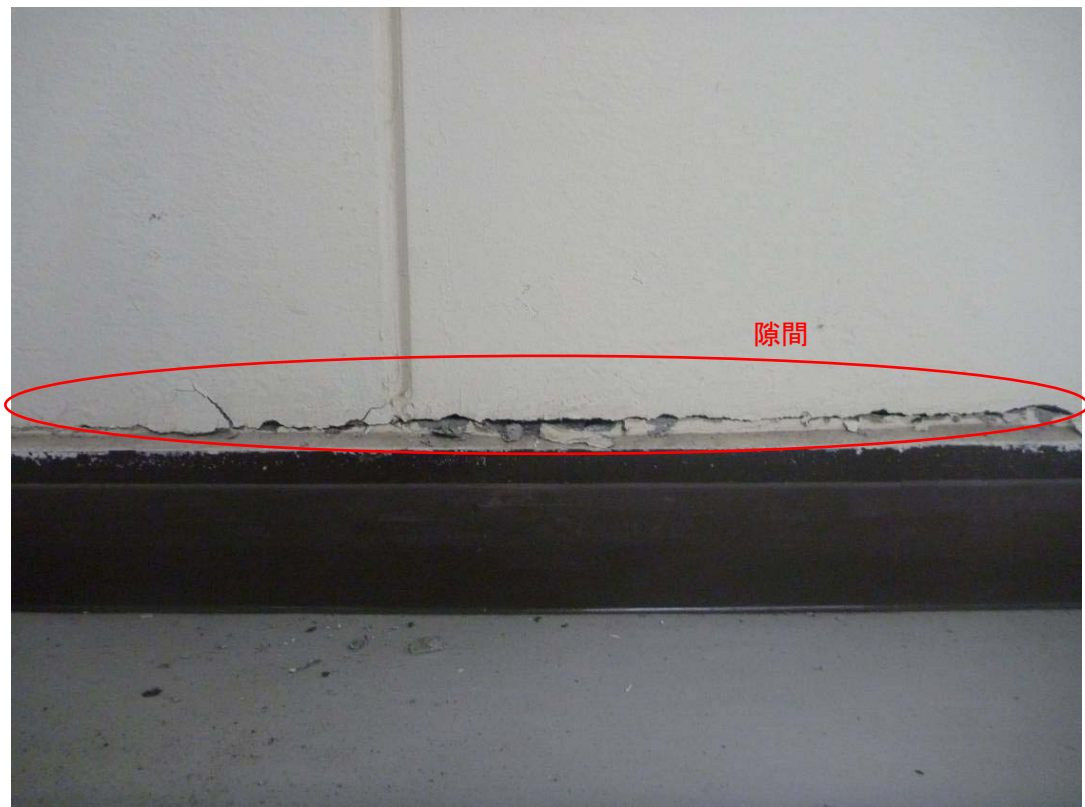
写真2 1階廊下（工学試験室側壁一床境界）（被害箇所②）

6. 処置対策 ①応急処置 排気ダクト破損部は、ビニルシート等で養生を実施。（3/17） 管理区域境界壁の亀裂部は可能な範囲で目張りを実施。（3/17） フード等の目張りを実施し、建屋負圧の維持が必要ない状態で管理中。（3/14） ②今後の処置予定 今後補修工事を実施する。

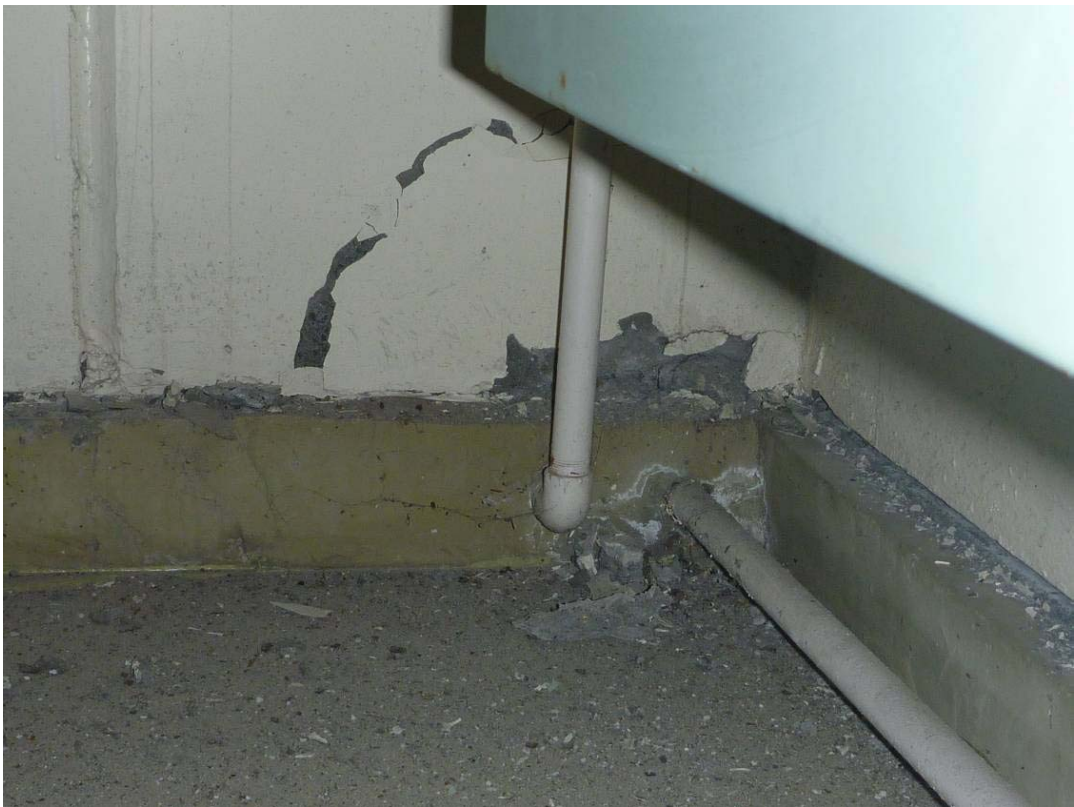
写真8 工学試験室1階（小扉横）（被害箇所⑧）

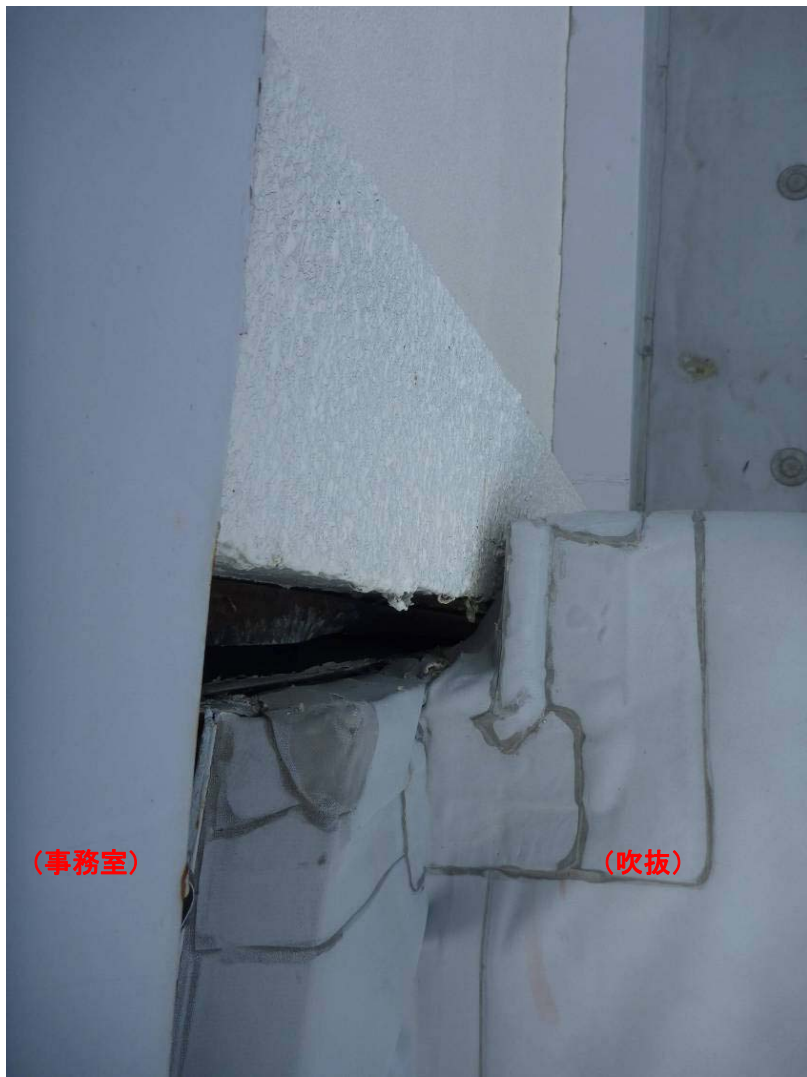
写真 12 屋上（4階方向を見下ろす）（被害箇所⑫）

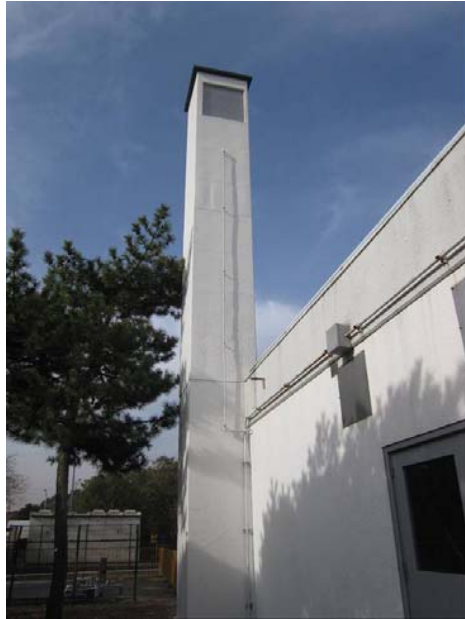
排気筒全景（北側）

1. 件名：B棟における排気筒の亀裂
2. 確認日時：3月16日（水）10時00分頃
3. 発生場所：B棟排気筒 【施設】核燃料物質使用施設
4. 状況 ①被害状況：B棟のHEPAフィルタ及び排風機の後段の排気筒に亀裂が生じた。 ②地震発生時の運転状況：フード系ブロアのみを運転中。 ③地震時又は直近の作業内容：作業なし。固体廃棄物の保管のみの施設 ④核燃料物質取扱有無：核燃料物質の使用及び保管なし。 ⑤汚染の状況：震災後の定期放射線管理の測定結果：空气中放射性物質濃度（3/11～3/18捕集）の測定の結果、 α 線において有意値を検出したが α 線核種分析の結果、自然放射性（RnTn子孫）核種の影響であり異常はなかった。また、 β 線は有意値を検出したが γ 線核種分析の結果、 ^{131}I 、 ^{137}Cs であるため福島原発に影響であり、施設から起因するものではない。スミヤ法による表面密度（3/18測定）は α 線検出下限値未満、 β 線は有意値を検出したが γ 線核種分析の結果、空气中放射性物質濃度と同様福島原発の影響であり、施設から起因したものではない。 排気中放射性物質濃度（3/11, 10時から3/18, 10時捕集）は、 α 線検出下限値未満、 β 線は有意値を検出したが γ 線核種分析の結果、 ^{131}I 、 ^{137}Cs であるため福島原発の影響であり、施設から起因したものではない。 【測定器】 ○スミヤ法、空气中放射性物質濃度、排気中放射性物質濃度 α 線用・ β 線用放射能測定装置 ○ α 線核種分析 α 線スペクトルサーベイメータ ○ γ 線核種分析 γ 線核種分析装置（Ge半導体検出器）

6. 処置対策 ①応急処置 亀裂部についてコーキングを実施（3/31）。周囲を立入禁止とした。 ②今後の処置予定 万一の倒壊に備え、倒壊防止工事を実施する。

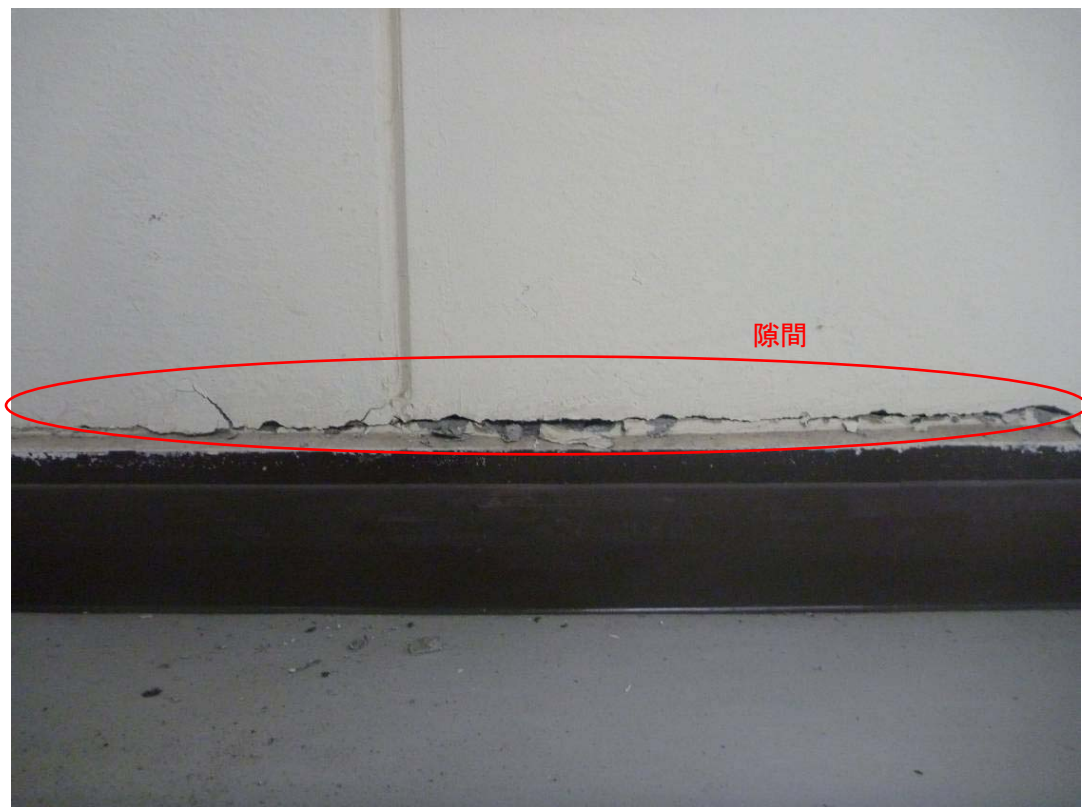
写真2 1階廊下（工学試験室側壁－床境界）（被害箇所②）

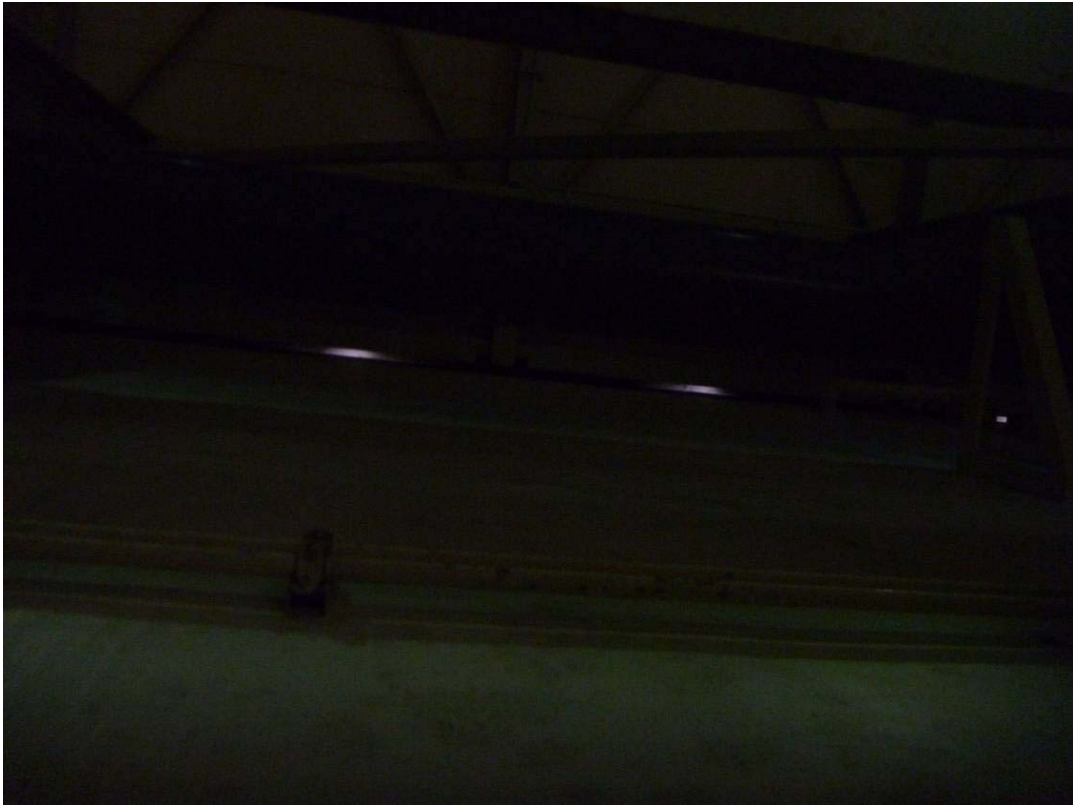
写真5 工学試験室3階より天井方向 (被害箇所⑤)

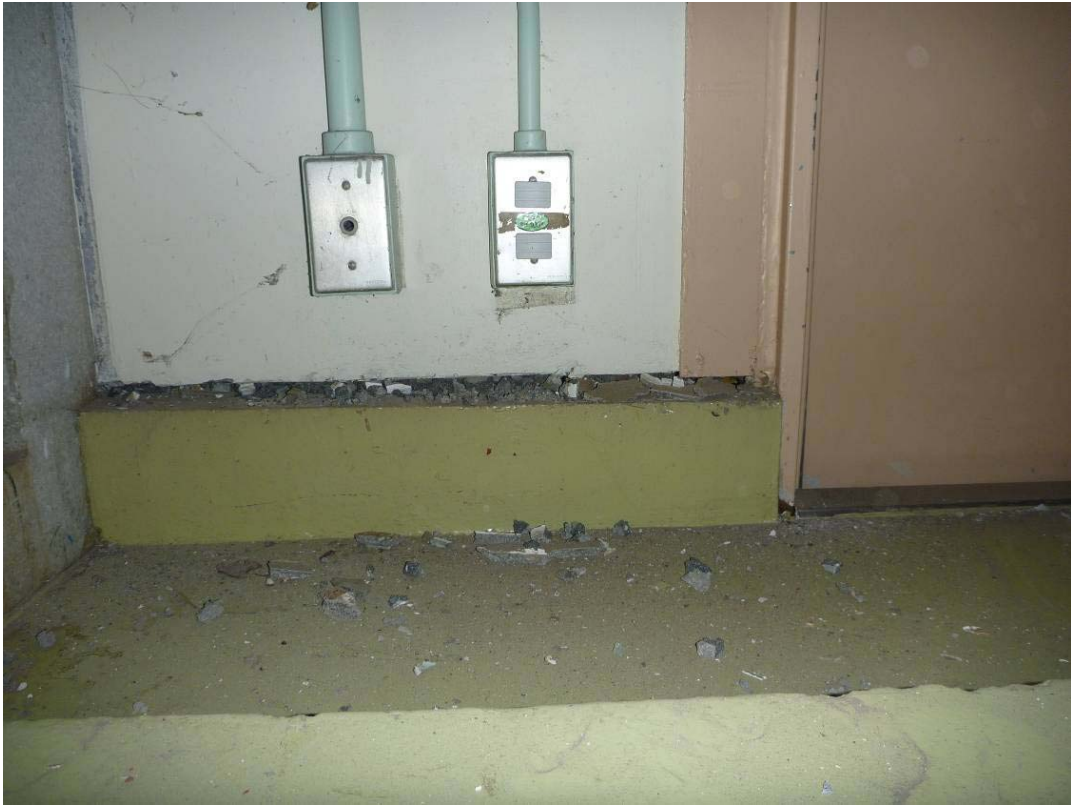
写真7 工学試験室1階（東側大扉—小扉間）（被害箇所⑦）

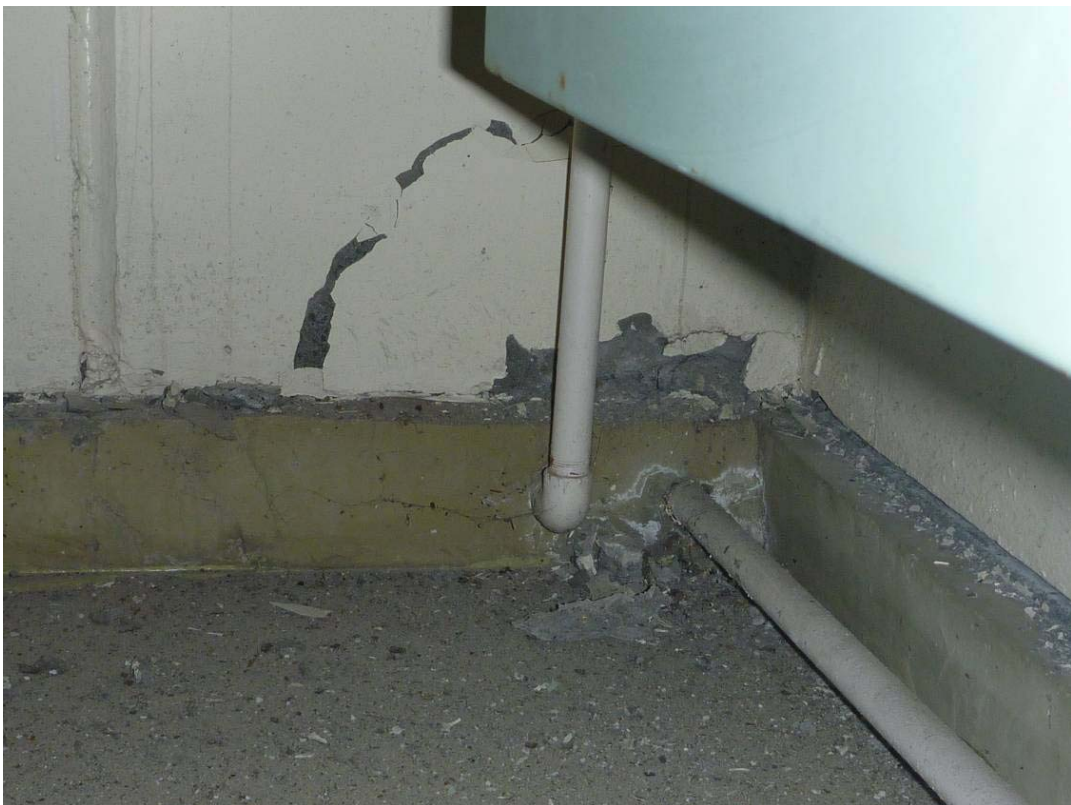
写真8 工学試験室1階（小扉横）（被害箇所⑧）

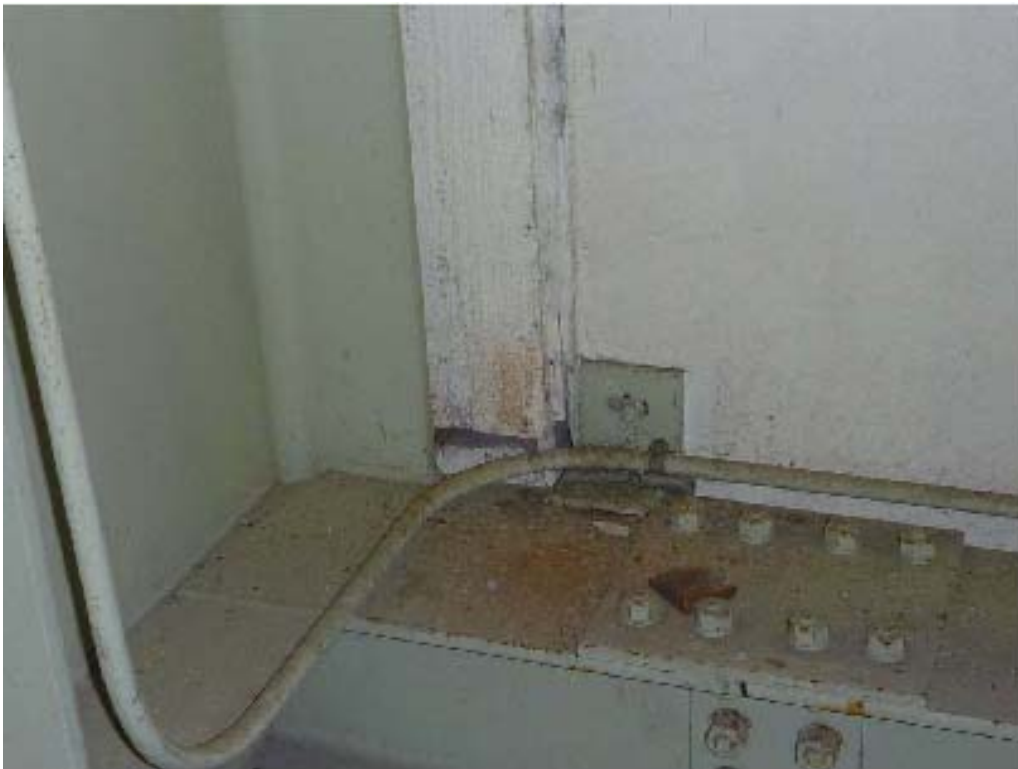
写真 10 管理機材倉庫（工学試験室側壁（北西部））（被害箇所⑩）

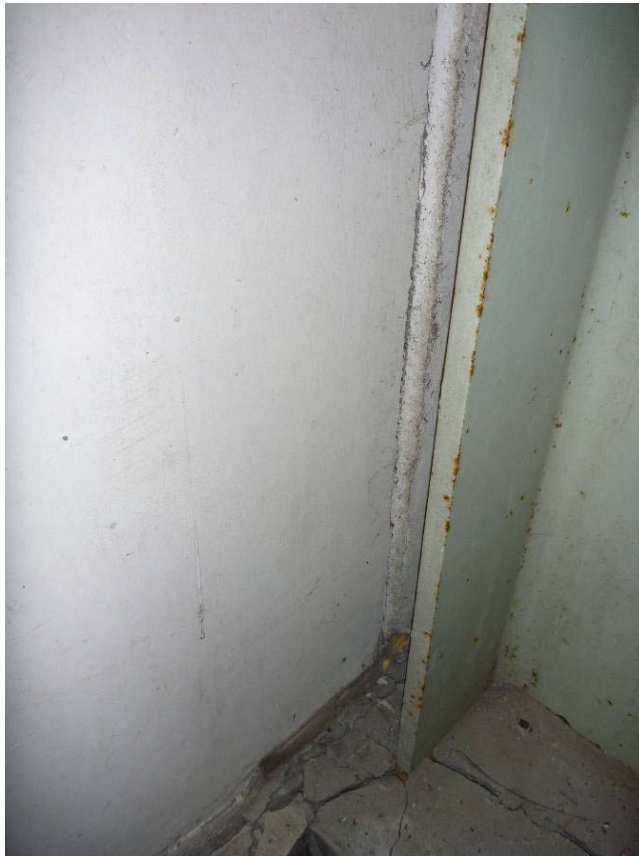
写真 11 管理機材倉庫（工学試験室側壁（南西部））（被害箇所①）

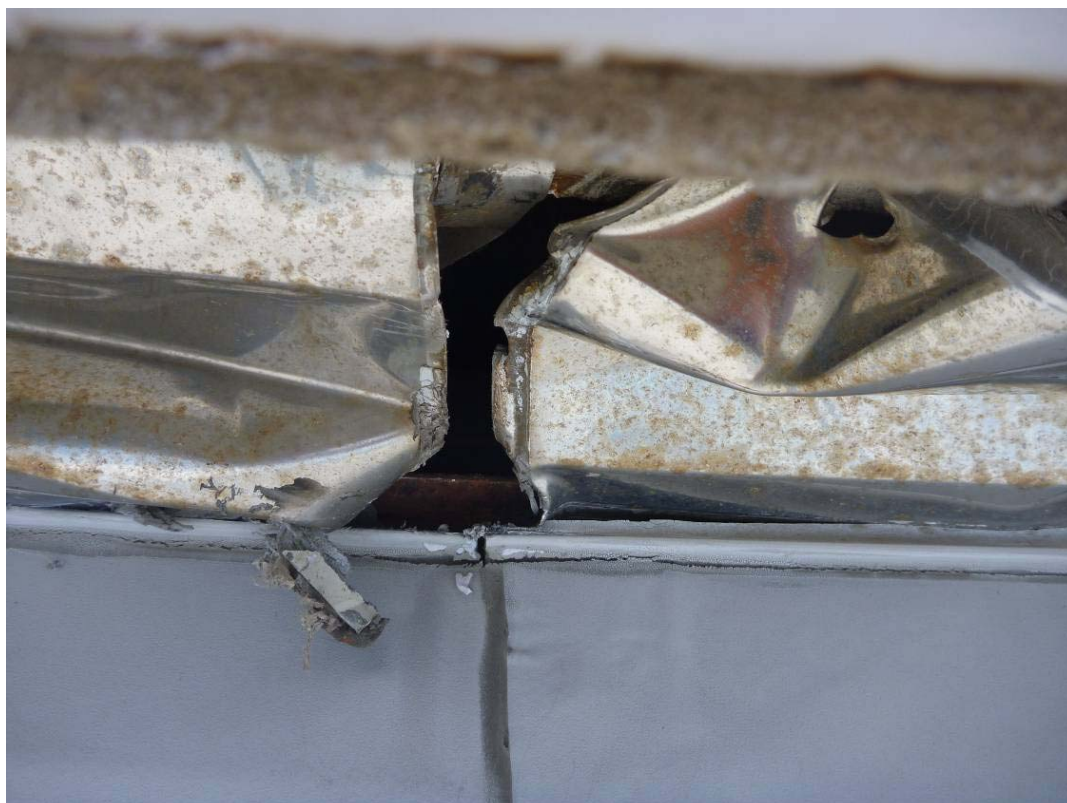
写真 13 屋上（吹抜側から事務室側方向）（被害箇所⑬）

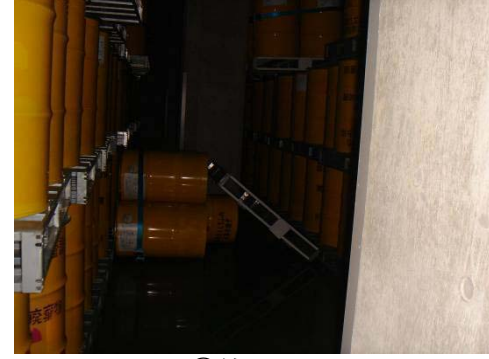
②第2UWSF-2
(管理区域)
ドラム缶落下・蓋外れなし(保管室4F)

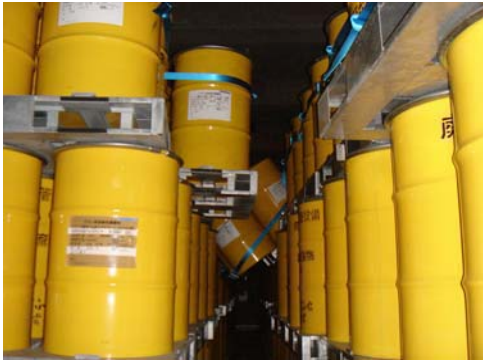
③第2UWSF-3
(管理区域)
ドラム缶荷崩れ(保管室4F)

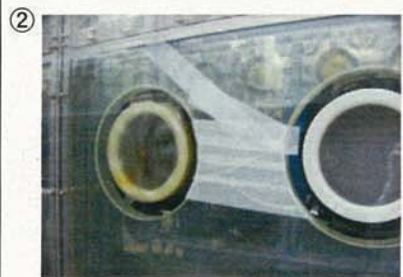
補修後 (テープ固定)
