独立行政法人日本原子力研究開発機構  
大洗研究開発センター  
所 長 廣 井 博

東北地方太平洋沖地震に伴う被害状況について（報告）

### 東北地方太平洋沖地震に伴う被害状況について

東北地方太平洋沖地震による大洗研究開発センターの被害状況及びその応急処置の状況（とりまとめ表）

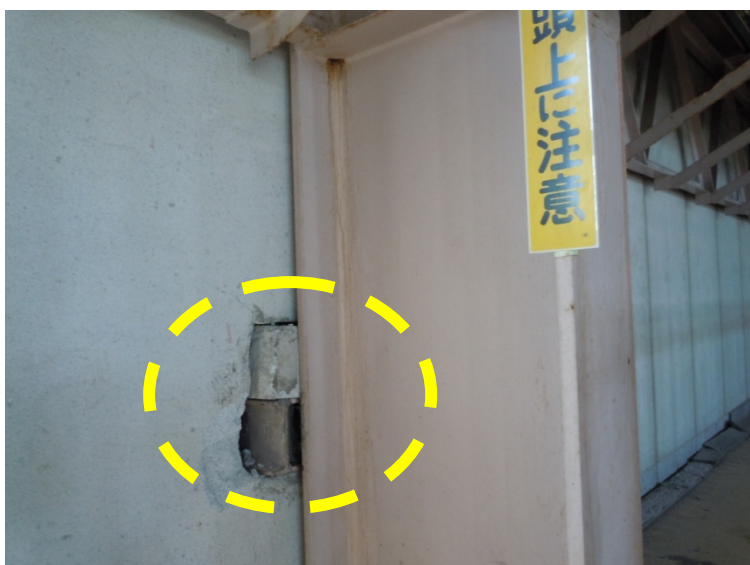
トラック通路南側シャッター上部の  
キャットウォークから撮影

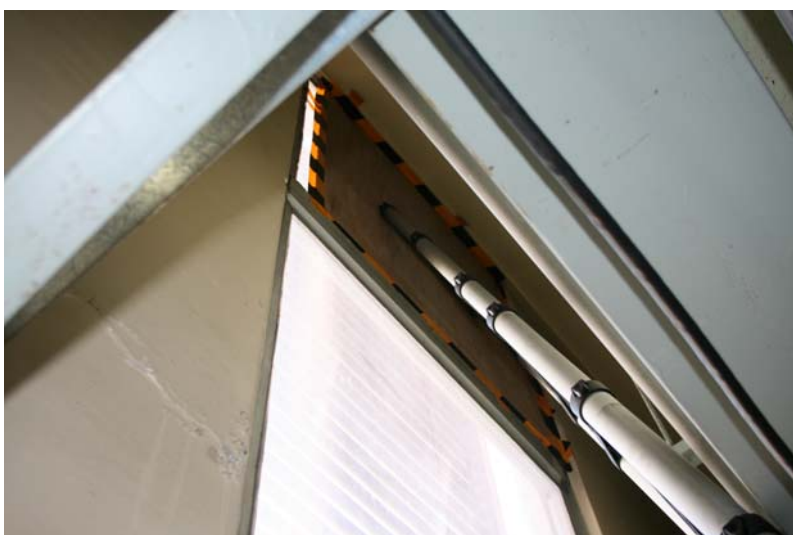
<b>1. 件名</b> : AGFにおける管理区域境界窓ガラスの破損
<b>2. 確認日時</b> : 平成 23 年 3 月 11 日 (金) 15 時 30 分頃
<b>3. 発生場所</b> : 照射燃料試験施設 (AGF) の窓ガラス <b>【施設】</b> 核燃料物質使用施設 (南地区)
<b>4. 状況</b> ①被害状況 AGF 排風機室(2 階) 上部の採光用窓ガラス(幅約 900mm×高さ約 930mm、管理区域境界) 1 枚が破損した。 ②地震発生時の運転状況 給排気設備は通常運転中 ③地震時又直近の作業内容 当日、管理区域内において作業なし。 ④地震発生時の核燃料物質取扱有無 排風機室における核燃料物質の取扱なし。 ⑤汚染の状況(確認手段、確認日) 当該区域は通常時汚染の無い状態で管理しており、3 月 10 日及び 3 月 14 日の地震発生前後の当該エリア主要ポイントの汚染検査(スミヤ法による定期サーベイ)においても、汚染の無いことを確認した(測定器: ガスフロー型比例計数管)。
<b>5. 法令報告に抵触しない判断根拠</b> ①地震発生後の商用停電期間中においても、非常用発電機からの給電により、継続的に管理区域内の負圧は維持されており、ベニア板での仮補修後も負圧状況に変化はない。 ②排風機室は、定常的に表面密度が検出下限値未満の状態で管理(定期サーベイ実施)しているエリアであり、かつ 3 月 10 日及び 3 月 14 日の測定結果からも同様の状態であることが確認できている。  以上より、核燃料物質等の管理区域外への漏えいはない。
<b>6. 処置対策</b> ①応急処置 ガラス破損箇所について、ベニア板で塞ぐ仮補修を 3 月 11 日に行った。 ②今後の処置予定 専門業者による補修を実施する。

AGF 排風機室外壁ガラス窓の補修状況

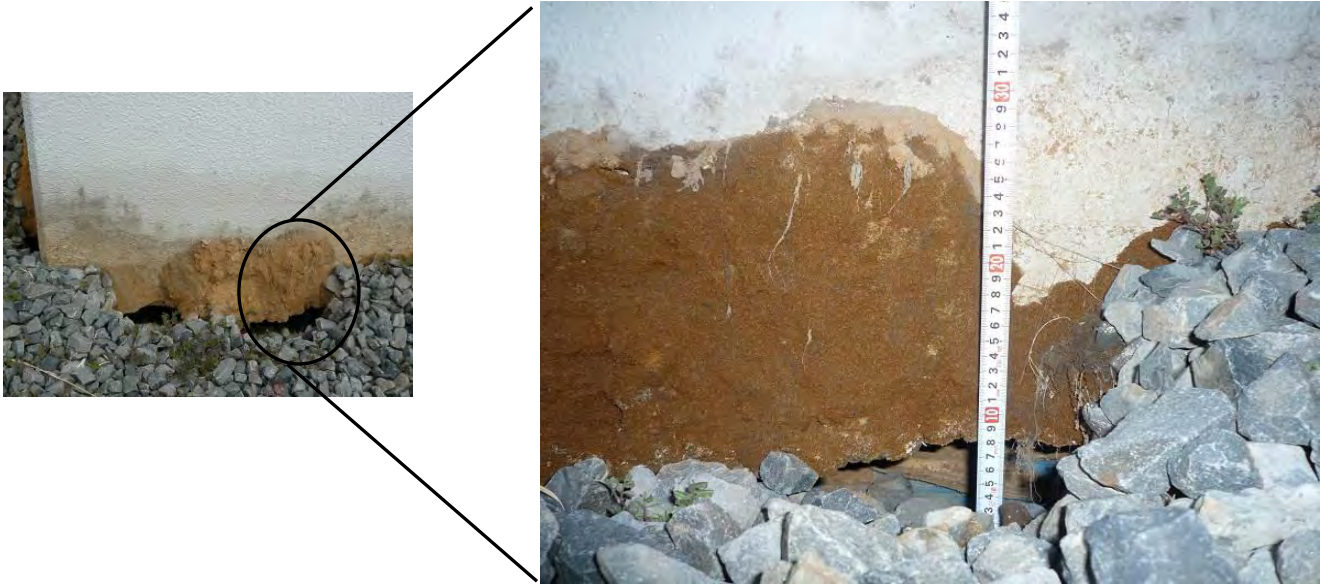
①周辺

30~40cm 程度の地盤沈下

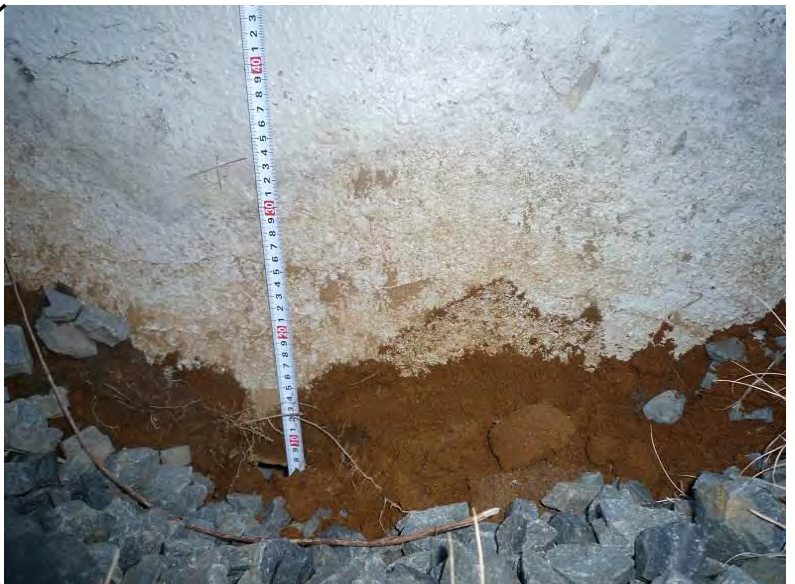
④周辺

40~50cm 程度の地盤沈下

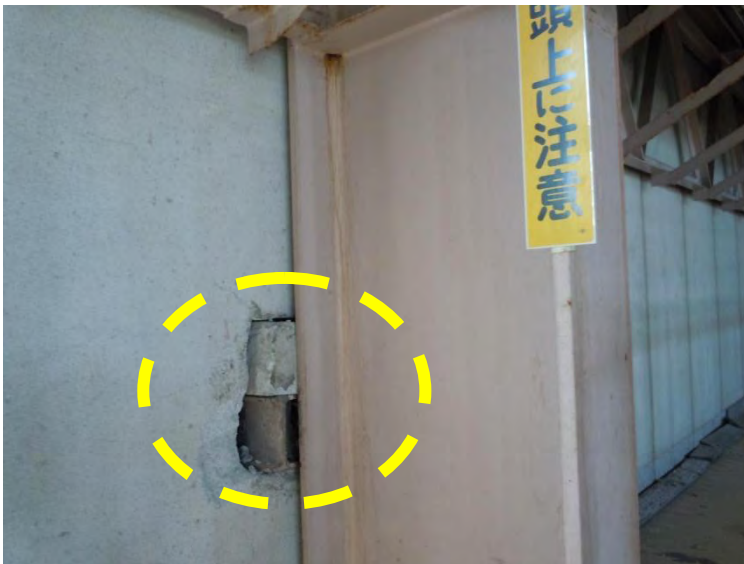
トラック通路南側シャッター上部のキャットウォークから撮影

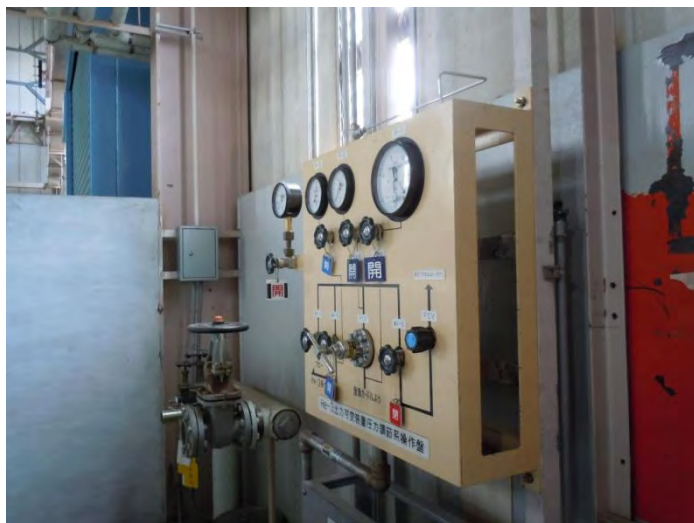
5. N<sub>2</sub> 供給系配管からのガス漏れ

N<sub>2</sub> 供給系配管からのガス漏れ

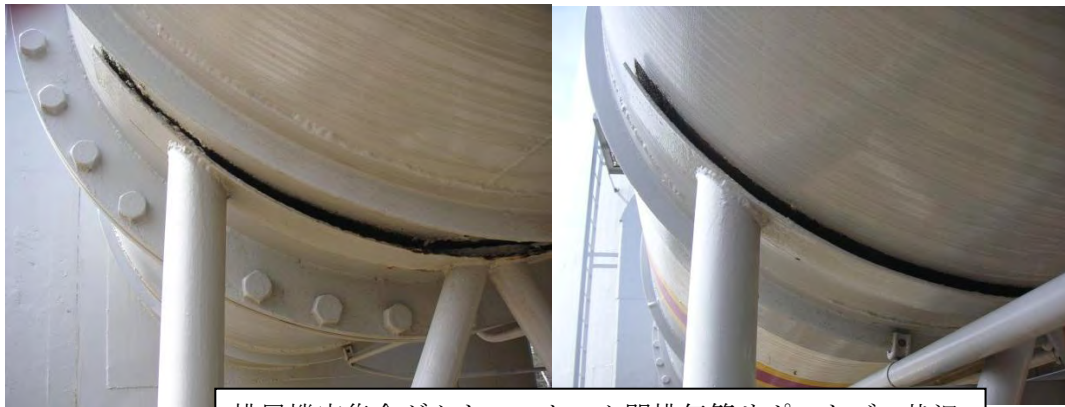
排風機室集合ダクト～スタック間排気管サポートズレ状況

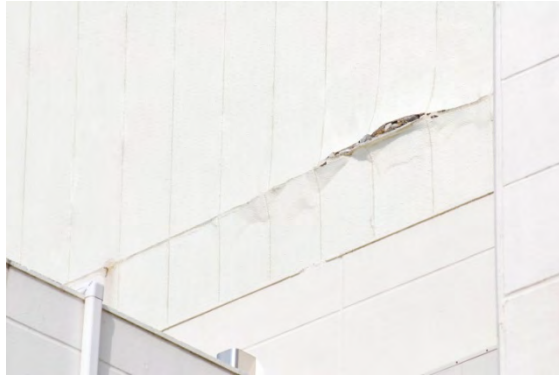
3階管理区域サービスエリア既設西側外壁

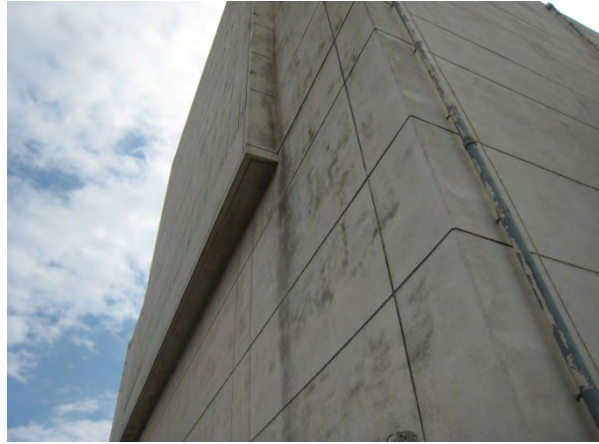
3階管理区域サービスエリア増設北側外壁

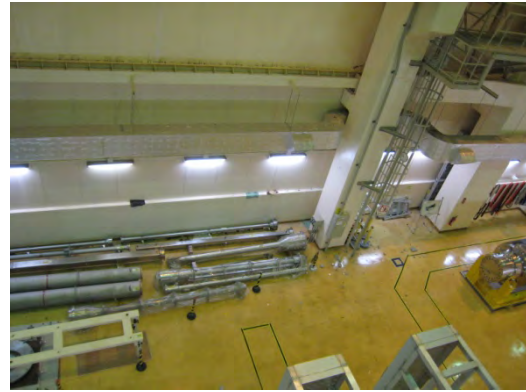
3階管理区域サービスエリア増設北側内壁

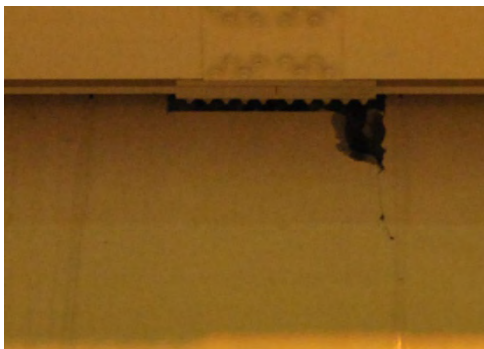
写真2 3階管理区域サービスエリア北側壁

3階管理区域サービスエリア増設北側内壁

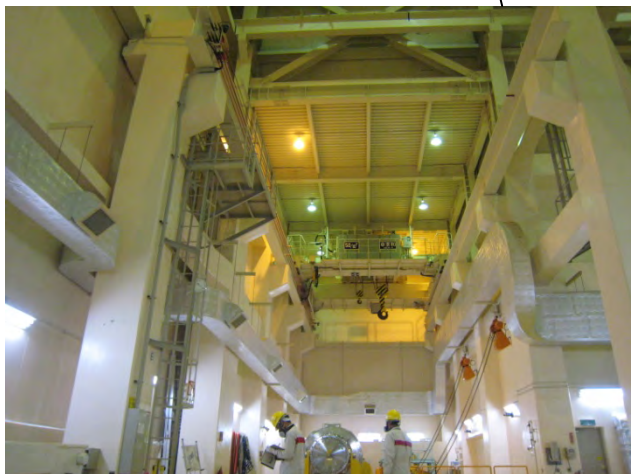
写真3 3階管理区域サービスエリア東側壁

3階管理区域サービスエリア増設東側内壁

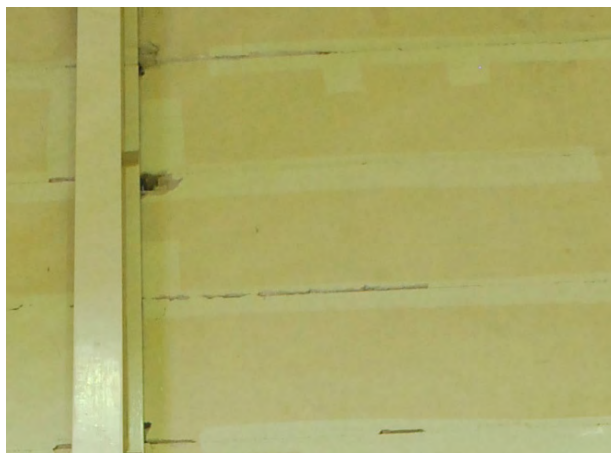
写真4 3階管理区域サービスエリア南側壁

3階サービスエリア既設南側内壁

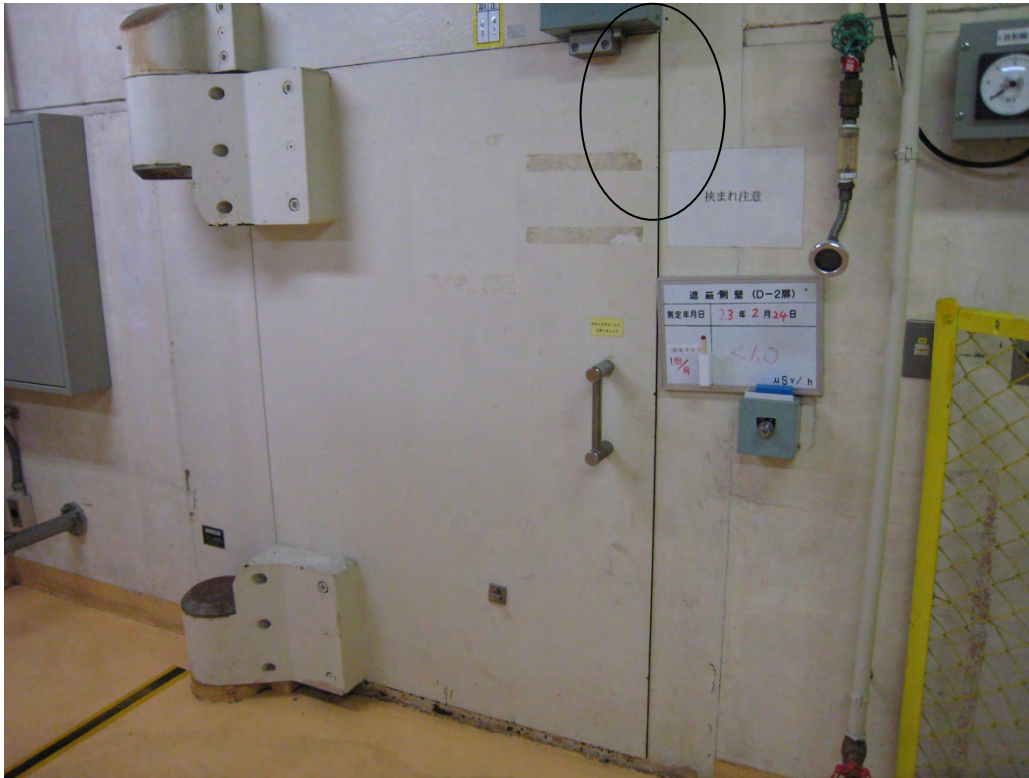
セル遮へい扉外観

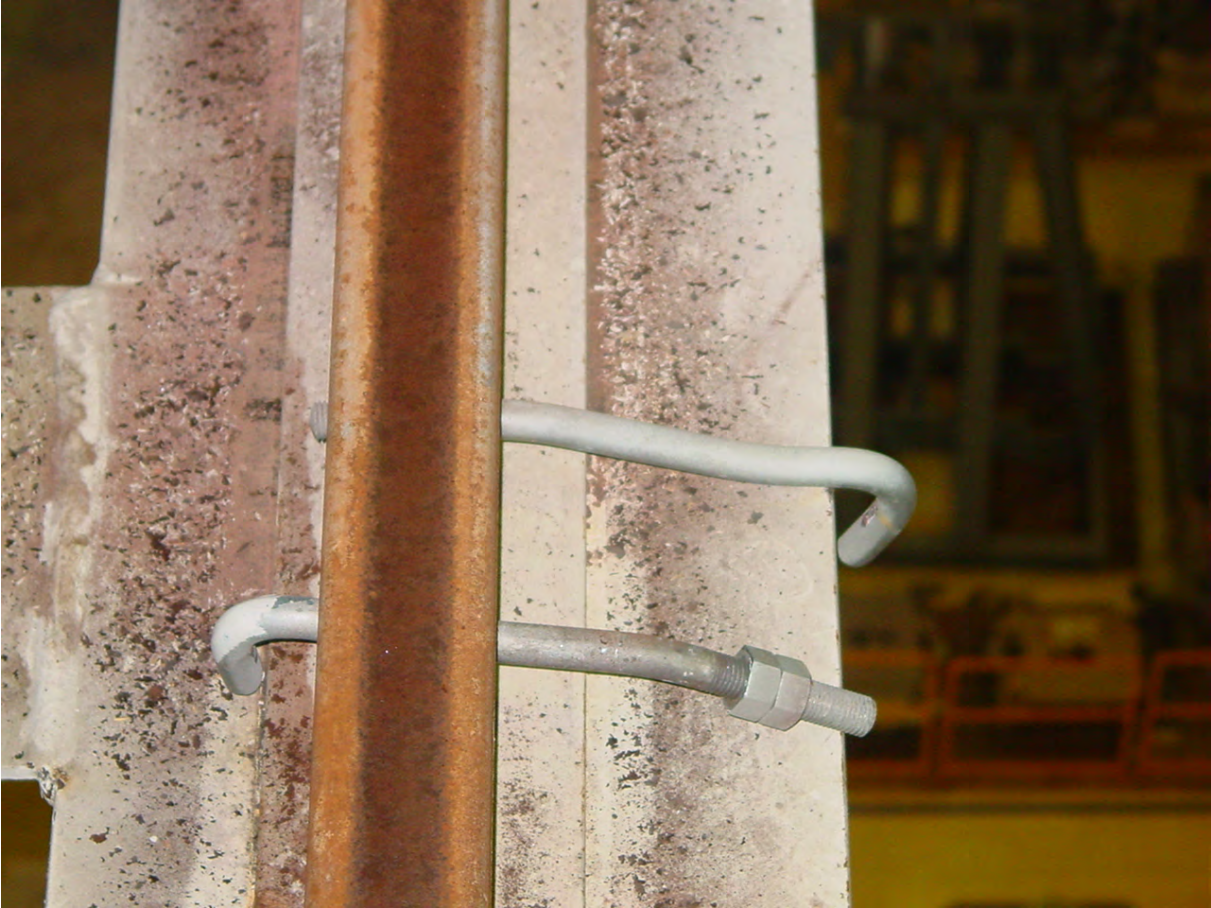
写真6 レール留め金具の変形

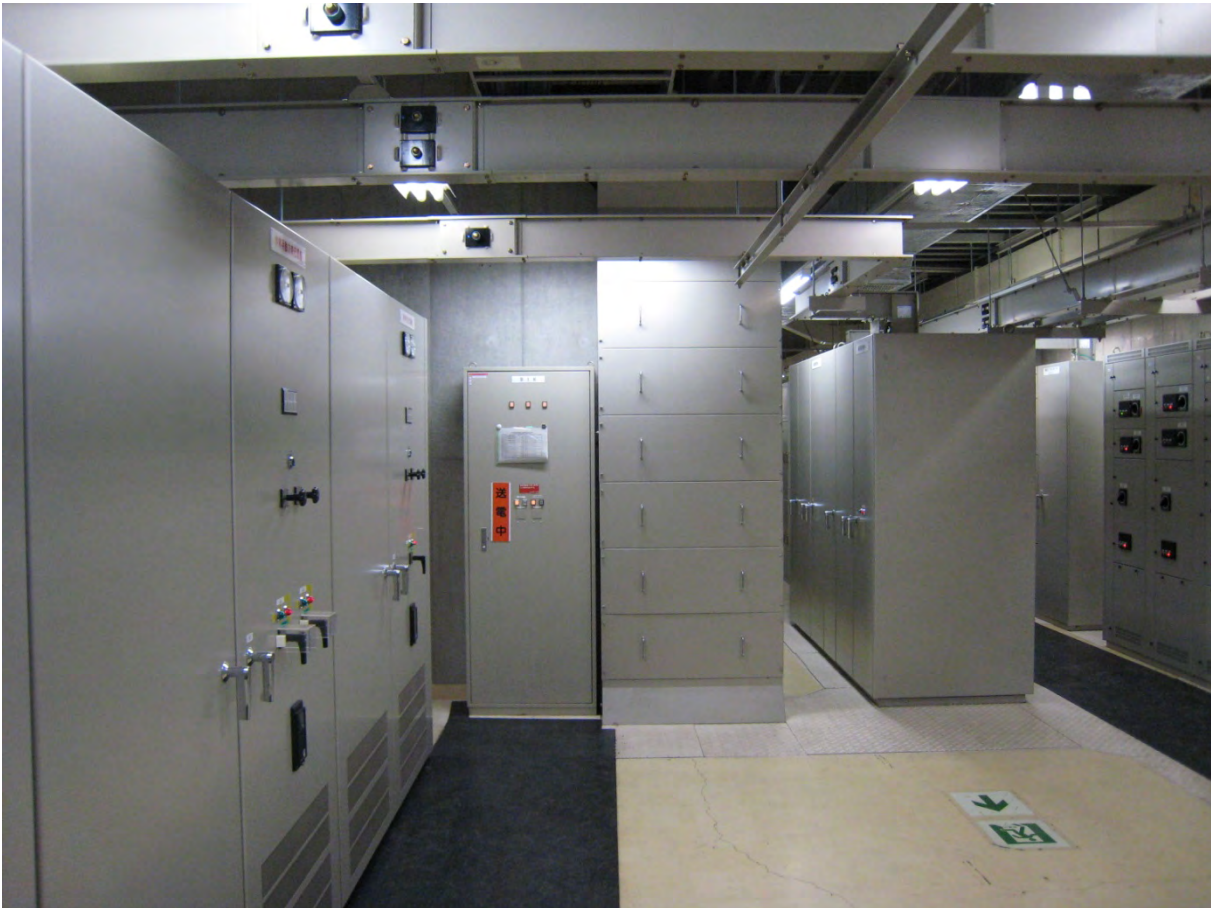
写真1 放管設備ダストサンプラ受電盤の不良

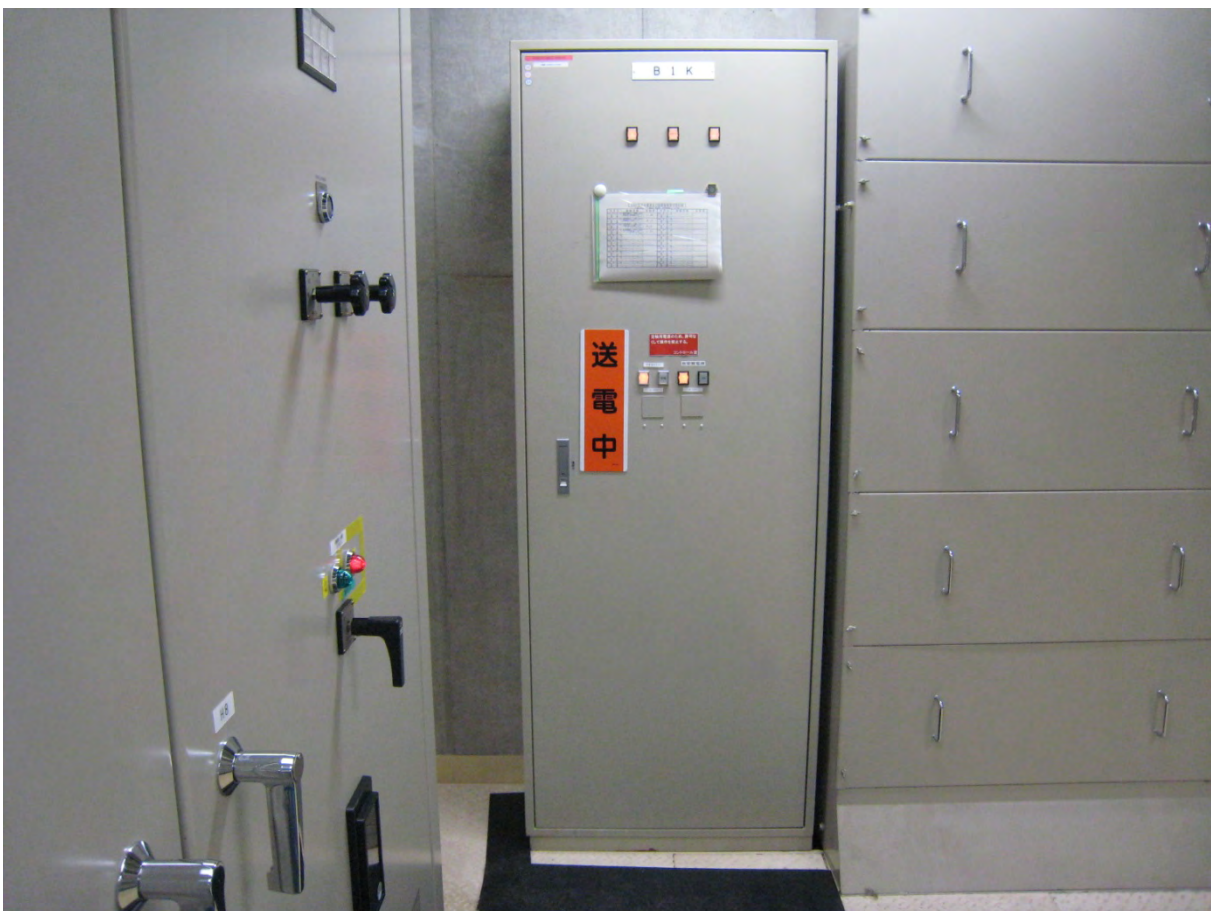
写真2 放管設備ダストサンプラ受電盤の不良

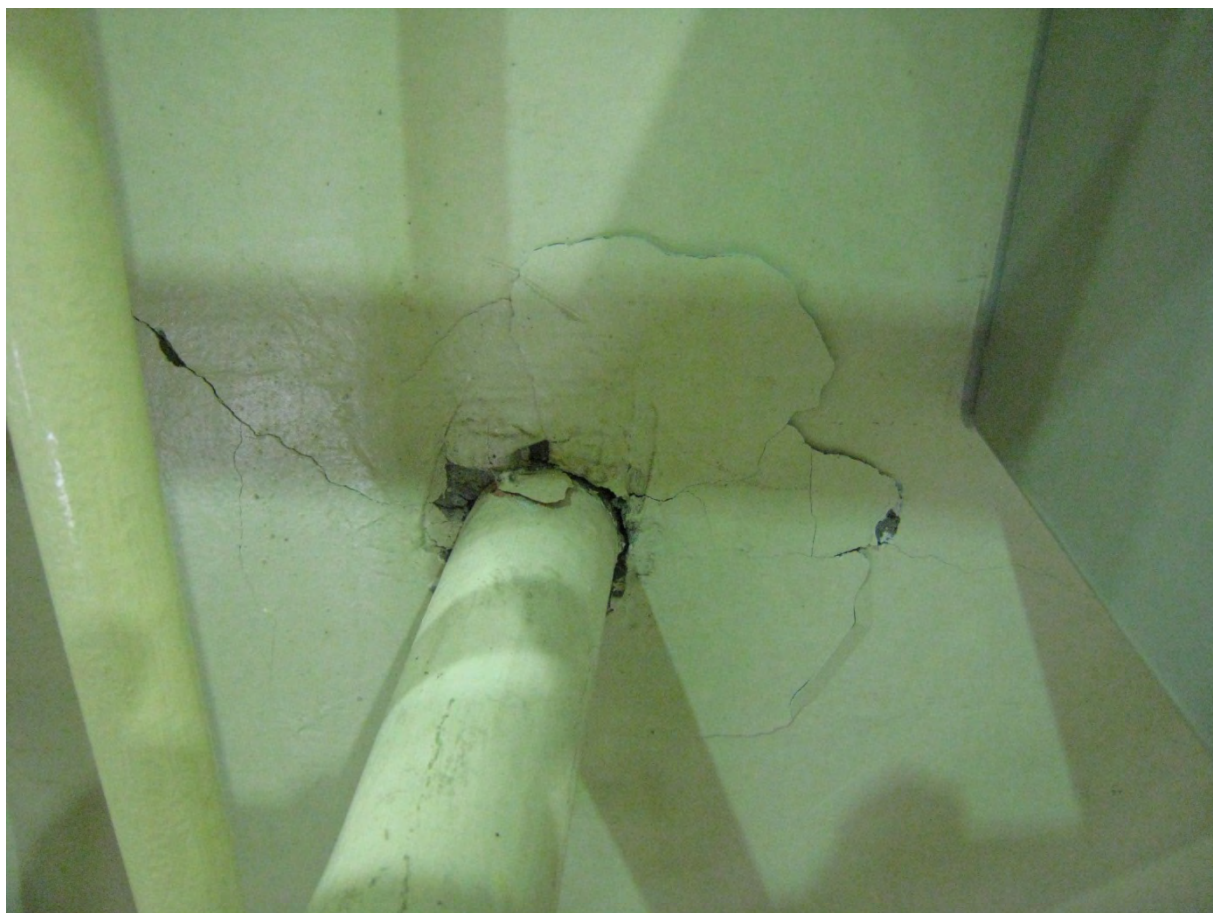
写真1 サービスエリア既設4階手すり付け根

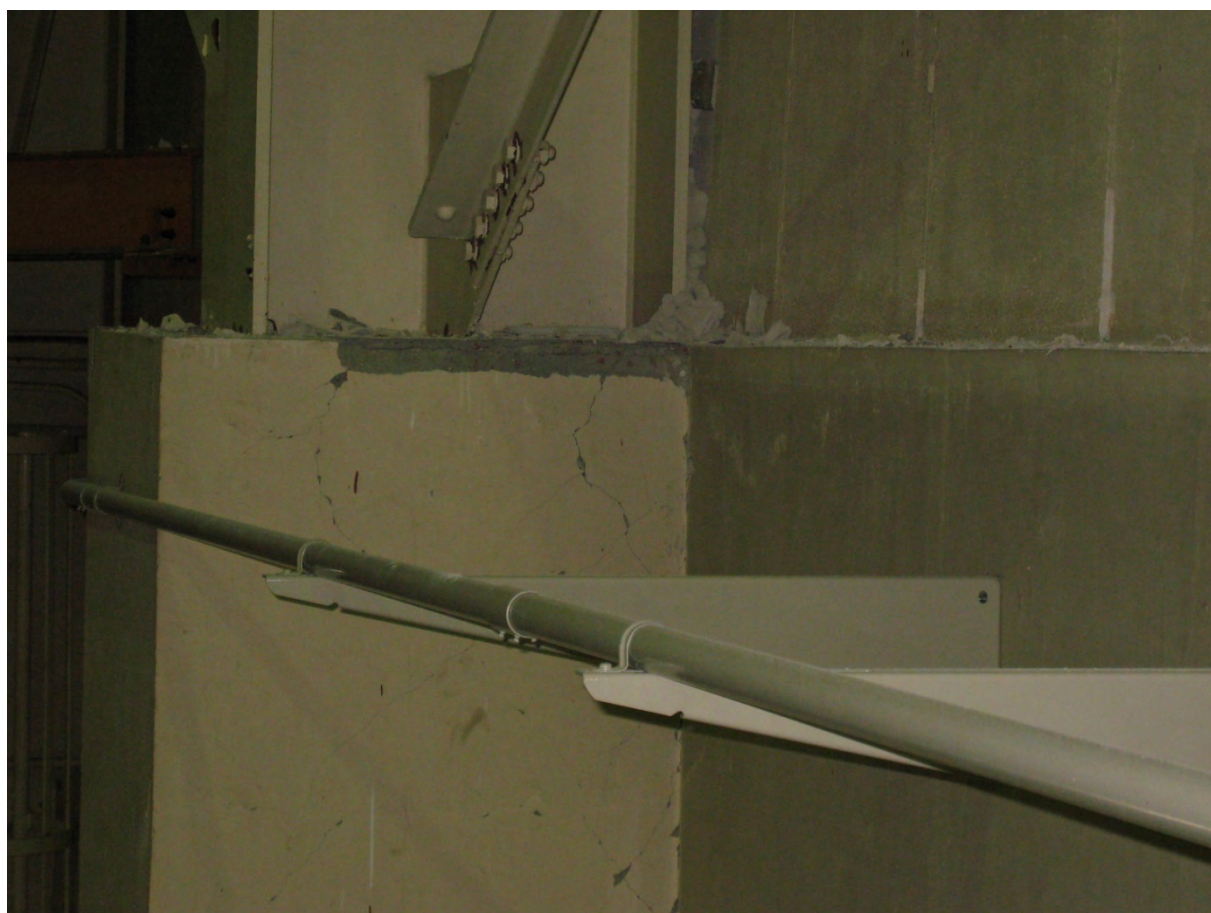
写真2 サービスエリア既設4階内壁支柱

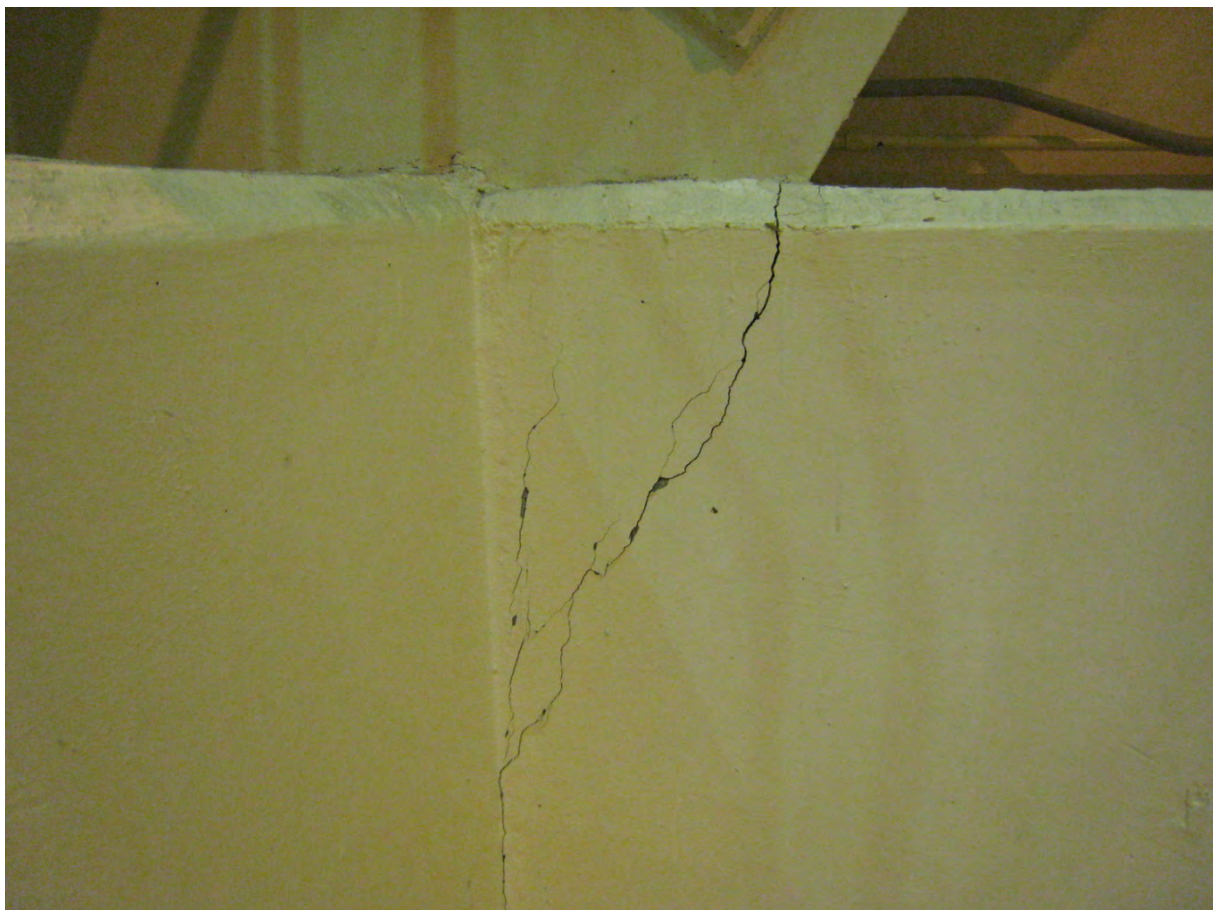
写真 5 サービスエリア増設 4 階内壁支柱

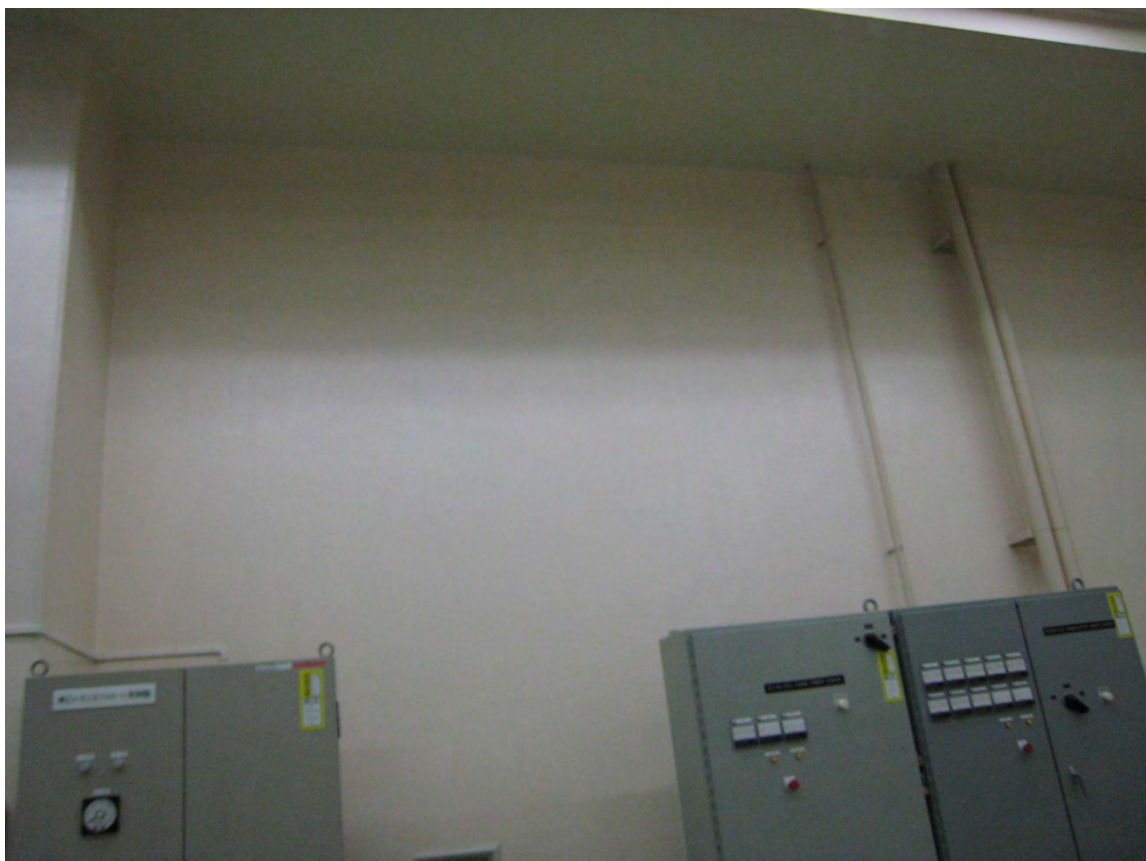
写真 6 操作室西側壁面

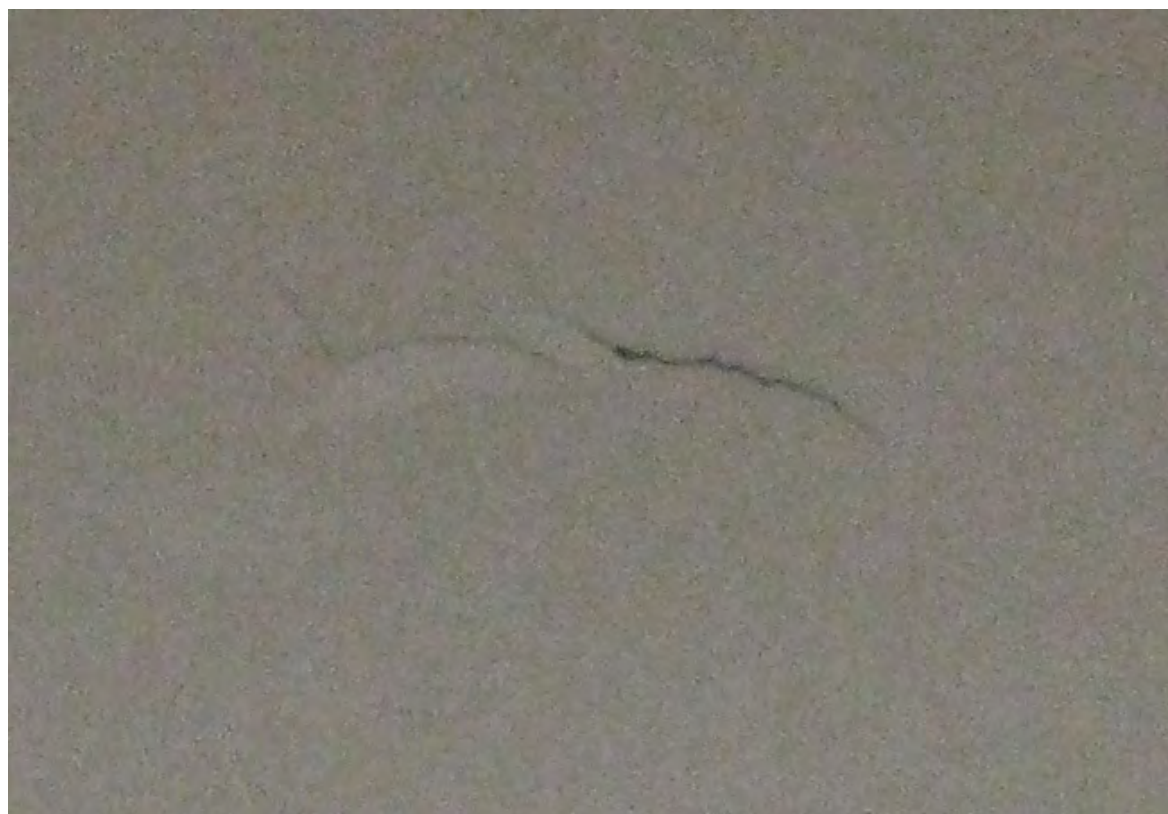
写真 7 操作室西側壁面 (拡大)

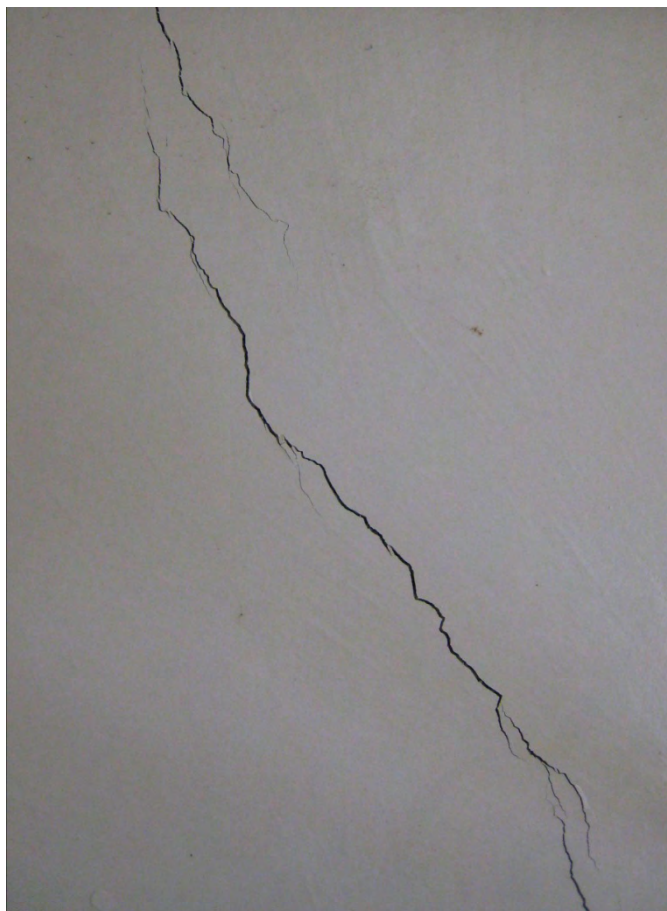
写真 14 第 2 廃液タンク室南側壁面(2) 拡大

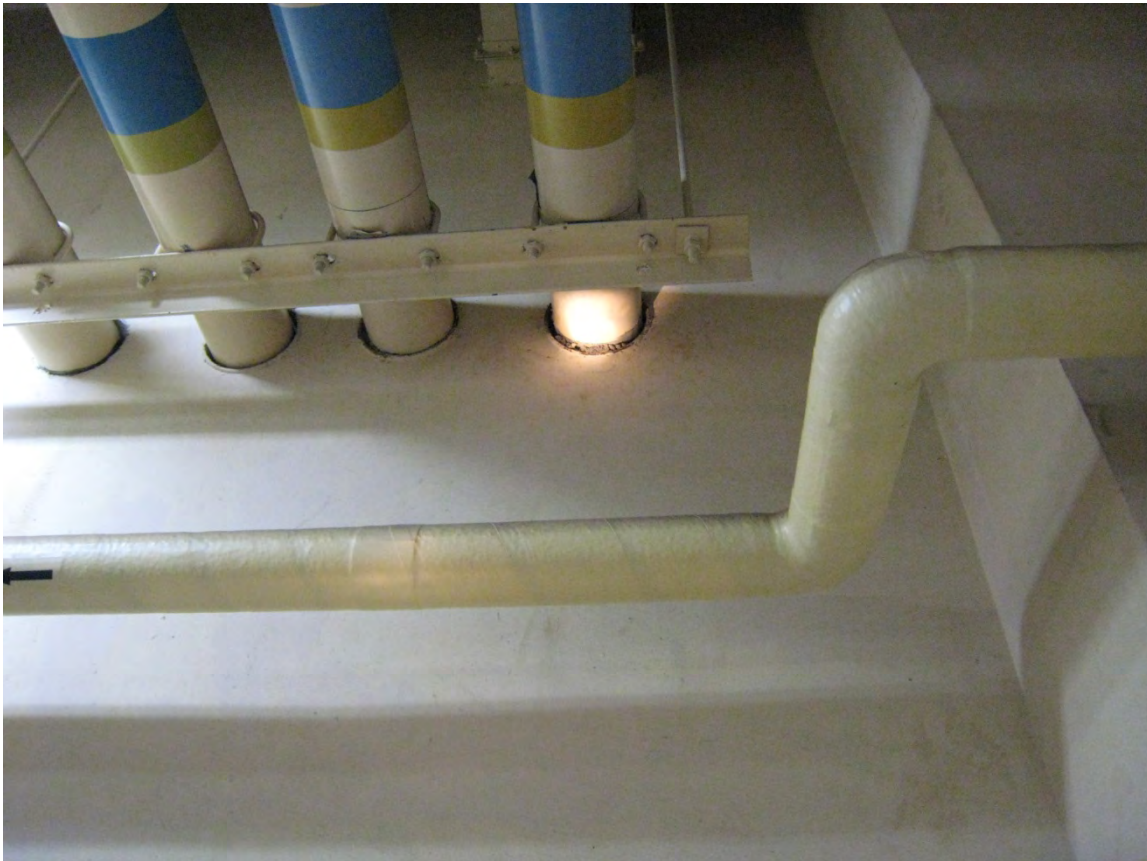
写真 18 排風機室壁面と配管の接合部

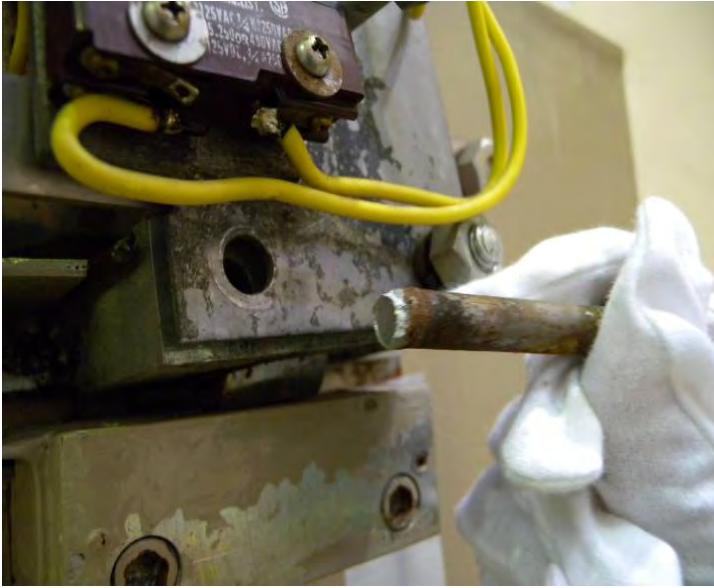
セル背面扉機械錠の破損

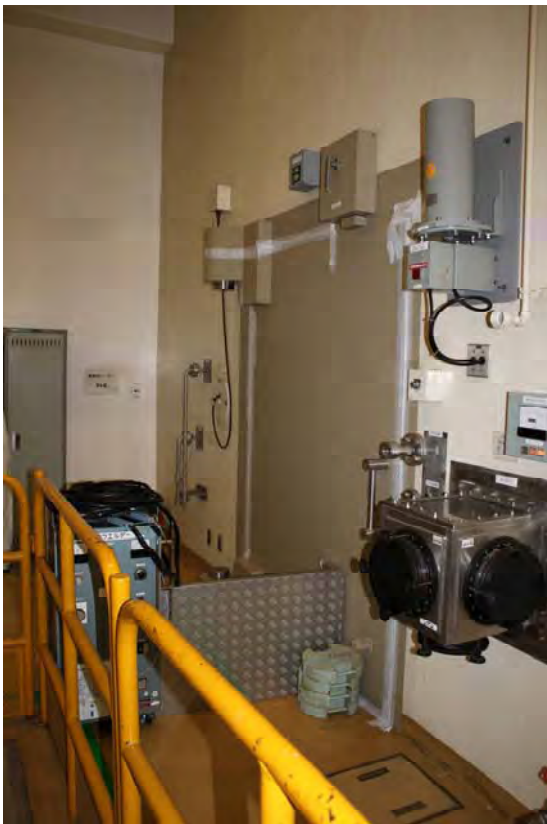
MMF-2 No.1セル背面扉  
(錘、つかえにより開放を防いでいる。  
目張り実施済み。)

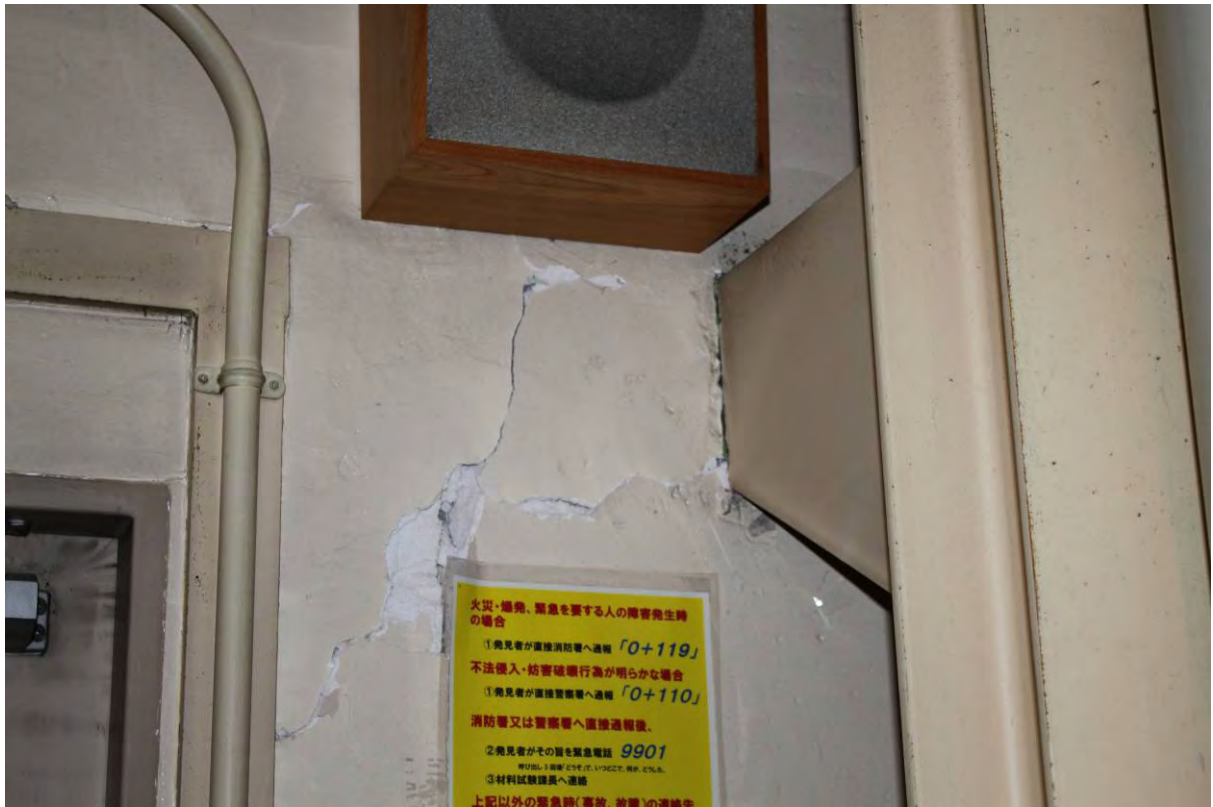
MMF サービスエリア南側壁のヒビ

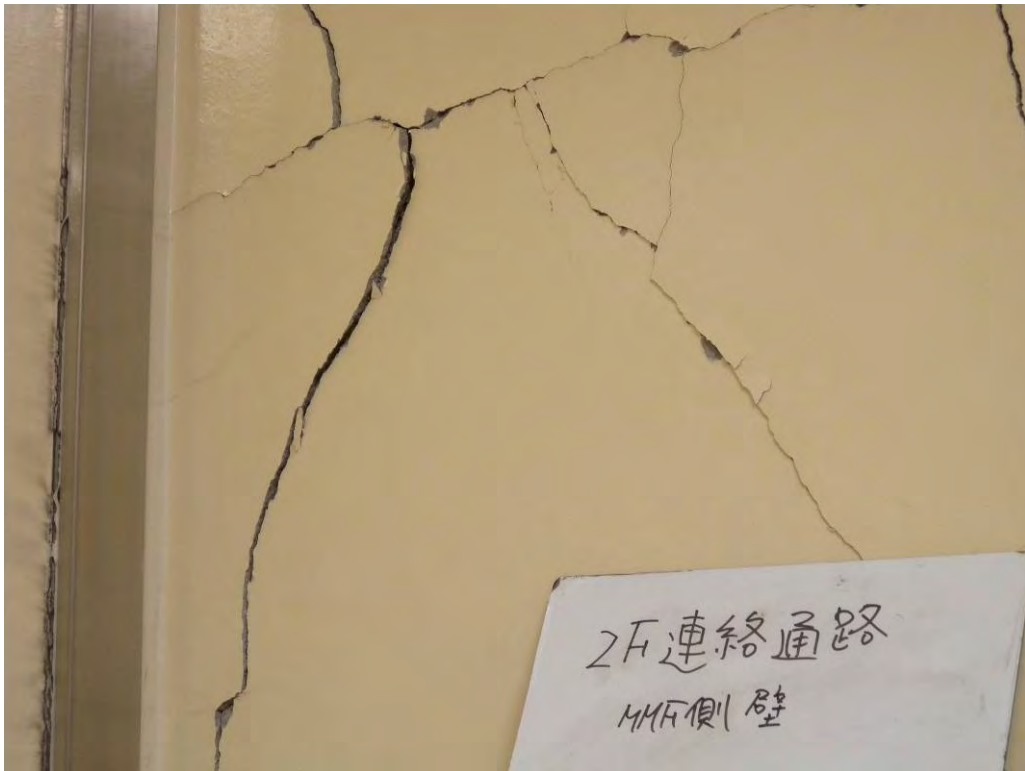
MMF-MMF-2 連絡通路壁のヒビ

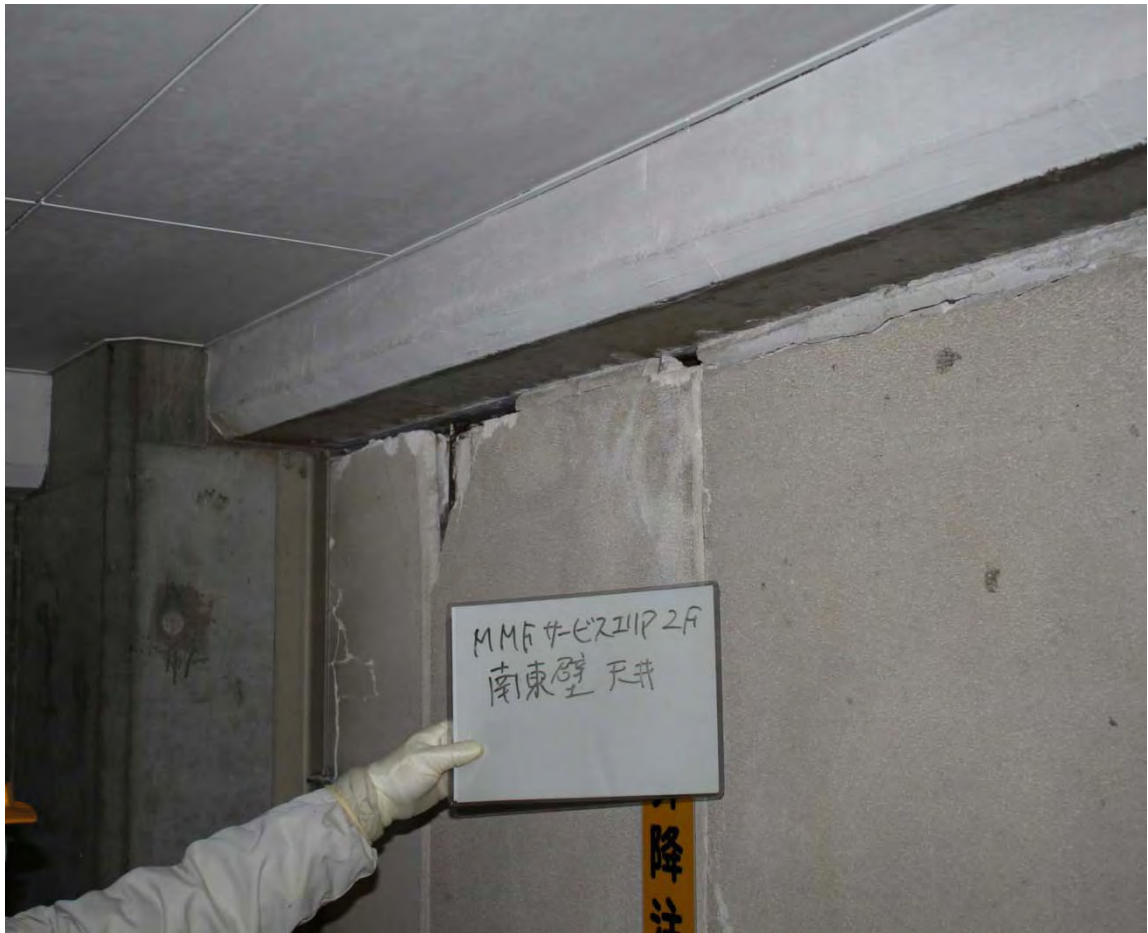
MMF サービスエリア南側壁のヒビ

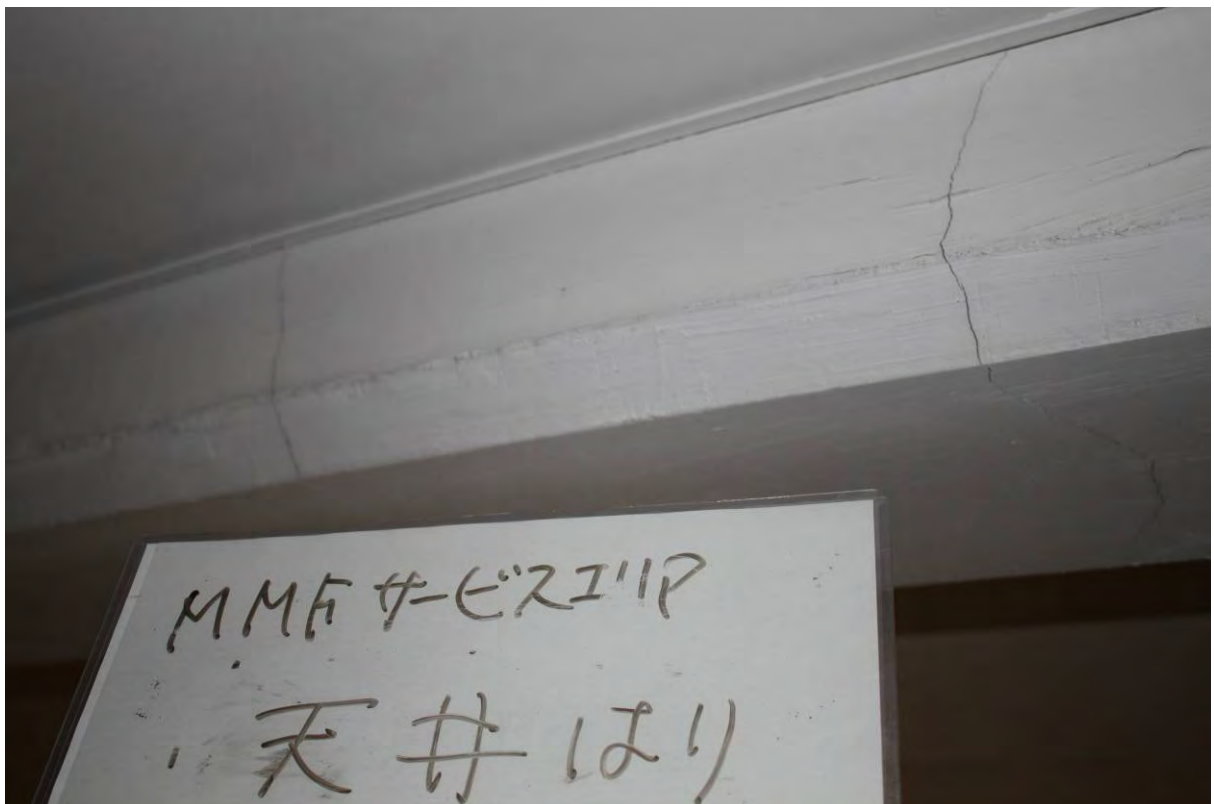
MMF サービスエリア天井梁のヒビ

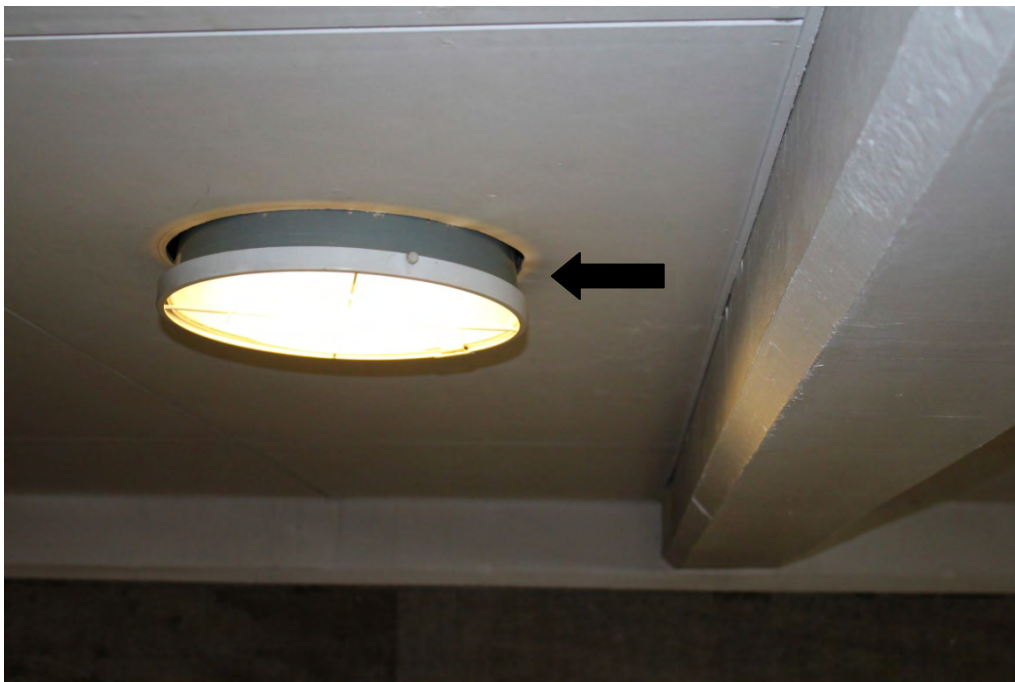
MMF-2 非常口 A

天井の隙間（矢印部）が大きく開いている箇所がある。

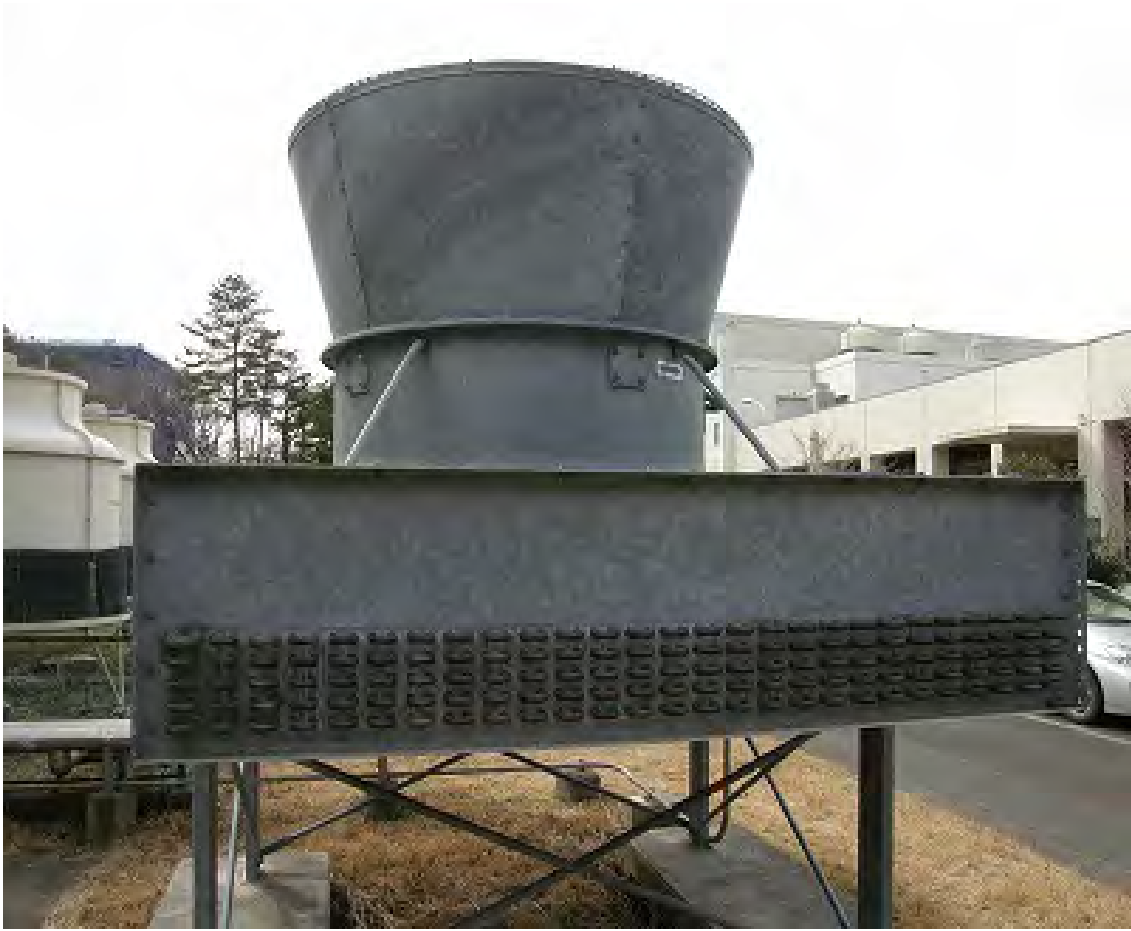
ラジエータ設備

ラジエータファン銅管破損部の仮補修箇所の一例

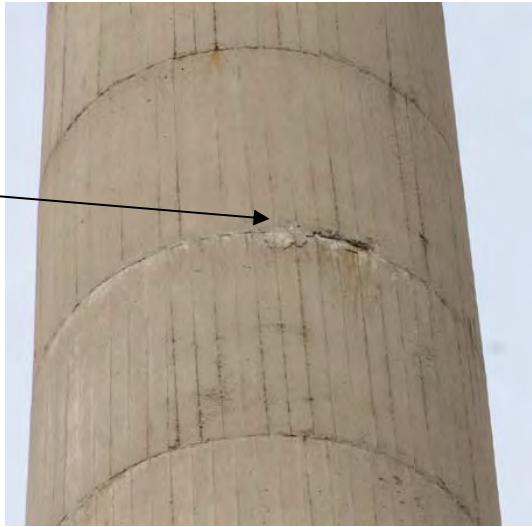
コンクリート剥離部
