原子力機構における東日本大震災の 被災状況について

平成 23 年 4 月 28 日

独立行政法人日本原子力研究開発機構

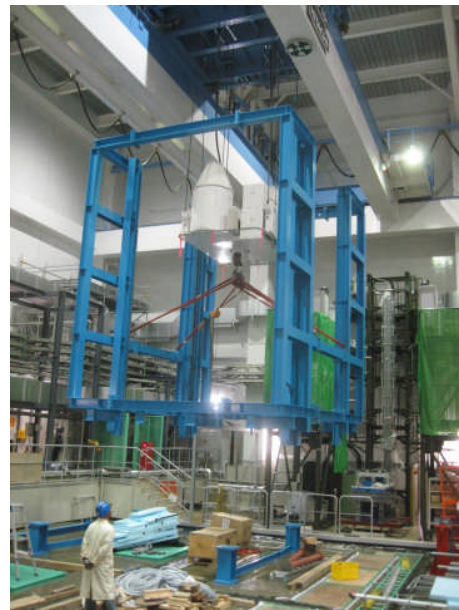
↑ クレーン稼働、傾いた
機器などの修復

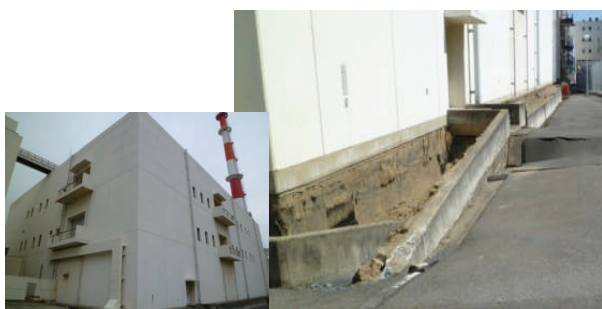
【ガラス固化技術開発施設】

南側側面部の地盤が0.5m程度陥没
