濃縮工学施設における遠心機処理設備局所排気処理装置の
排気ダクト破損について

独立行政法人日本原子力研究開発機構 人形峠環境技術センター

濃縮工学施設 OP-1 主棟 (核燃料物質使用施設)

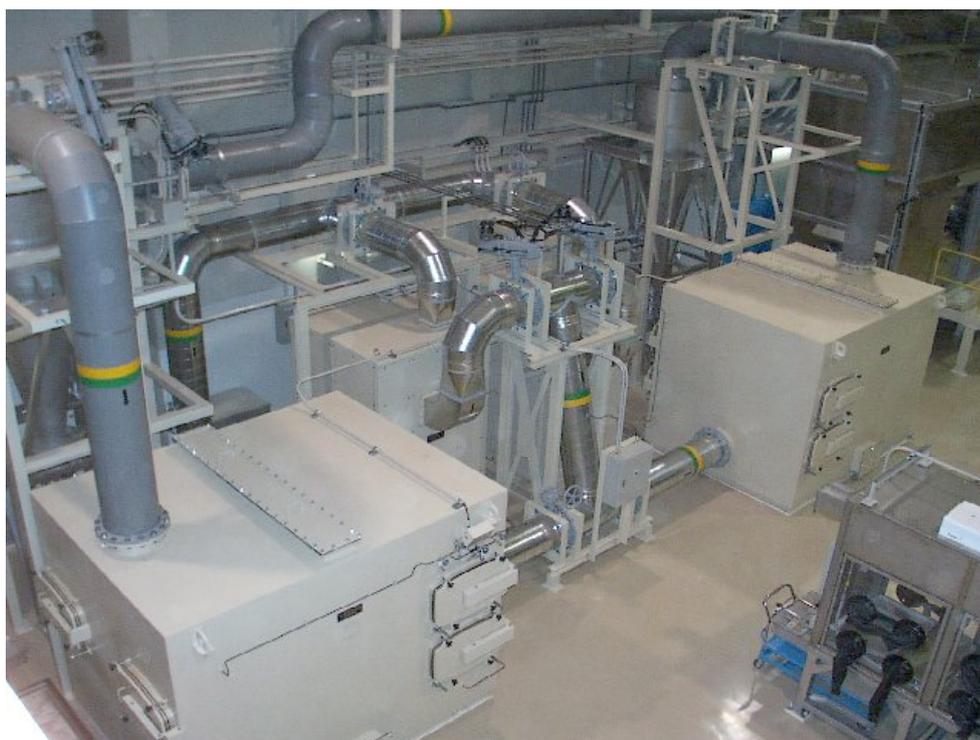
写真-1(1) 遠心機処理設備用局所排気処理装置の排気ダクト破損状況

5 月 7 日 9 時 30 分頃、作業員が、当該装置の集塵装置 (A 系統) と排気フィルタユニット (A 系統) をつなぐ排気ダクト (A 系統) の一部が破損しており、

周辺の床面に排気ダクトの破片が飛散していることを発見した。(写真-1(1)及び写真-1(2)参照)

局所排気処理装置 破損前の状況(建設当時)

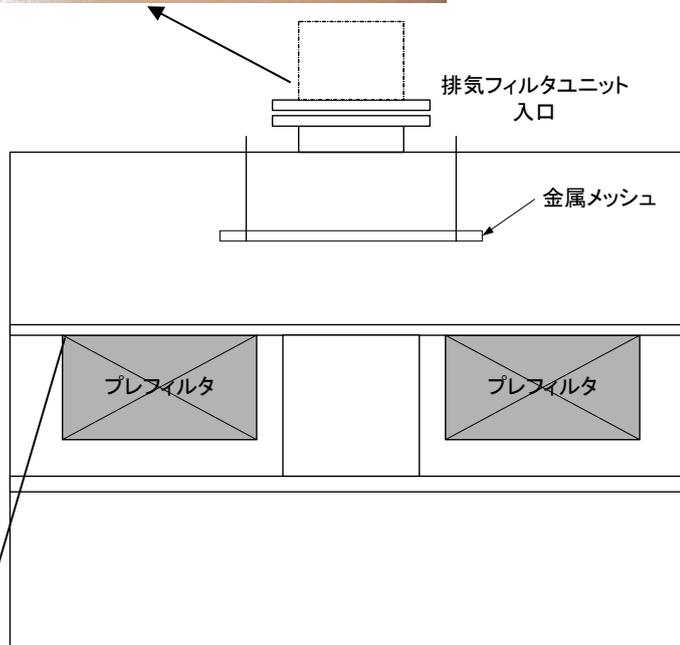
排気フィルタユニット入口部概念図

その結果、当該装置周辺にダクト破片を除いて異物はなく、周辺機器の変形、変色等は認められなかった。また、排気フィルタユニット（A系統）の内部にダクト破片の一部が落下していることを確認した。なお、排気フィルタユニット（A系統）の内部の入口部にある金属メッシュに破片による小さな打痕があったが、プレフィルタについては変形・破損はなかった。(写真-4 参照)

金属メッシュの
小さな打痕
