19原機（科バ）007  
平成19年8月31日

独立行政法人 日本原子力研究開発機構 東海研究開発センター  
原子力科学研究所の非管理区域における放射性物質による汚染について（報告）

原子力科学研究所の非管理区域における放射性物質による汚染

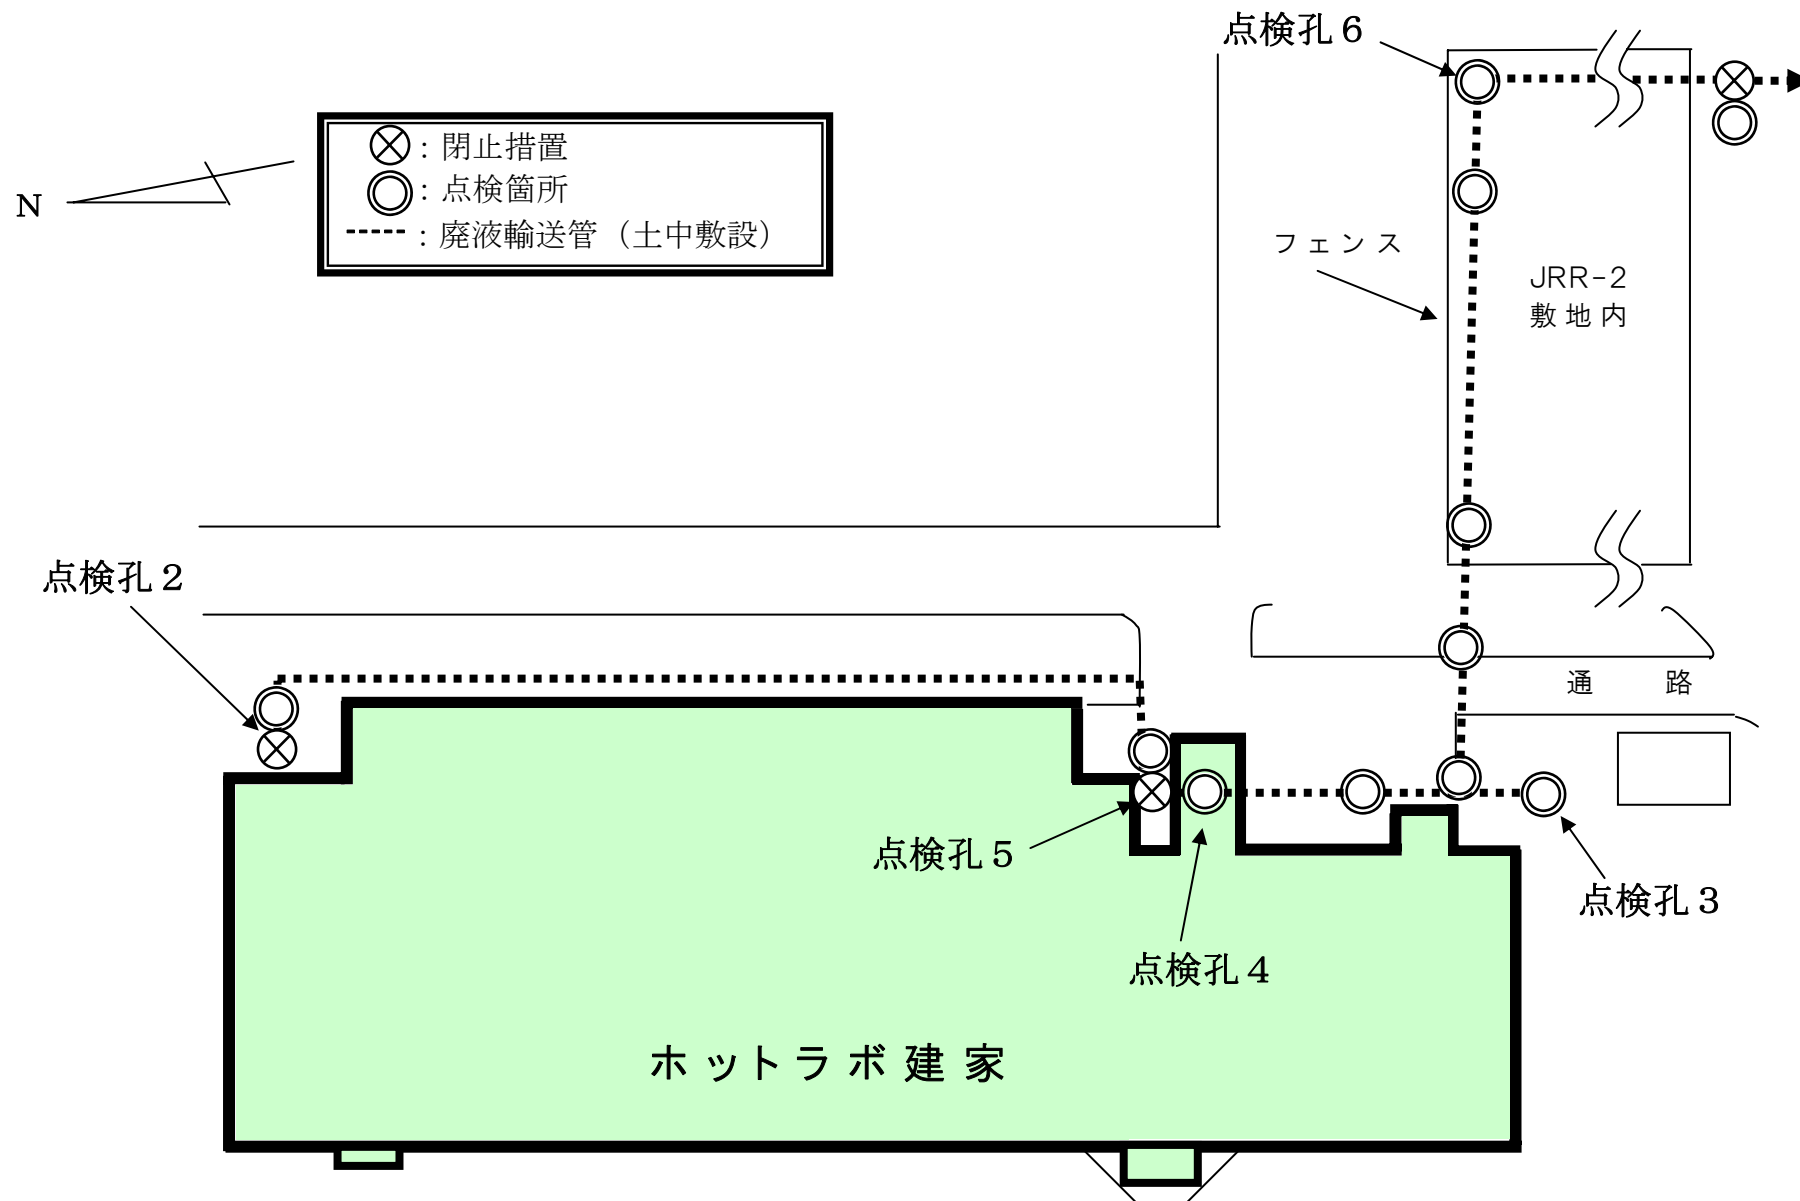
図3 ホットラボ廃液輸送管に係る点検孔位置

平成19年7月24日、点検孔4（ホットラボ化学ローディングドック内、図3及び図7参照）について調査を行った。廃液輸送管ホットラボ建家内点検孔内の開閉弁（以下、開閉弁と言う。）は、深さ約1.3mの位置にあった。同日、開閉弁表面の汚染の有無を確認するため、簡易採取治具を用いて点検孔よりスミヤ試料を採取し、測定を行ったところ汚染を発見した。
