高速実験炉「常陽」管理区域内における放射性物質を含む水の漏えいについて

高速実験炉「常陽」

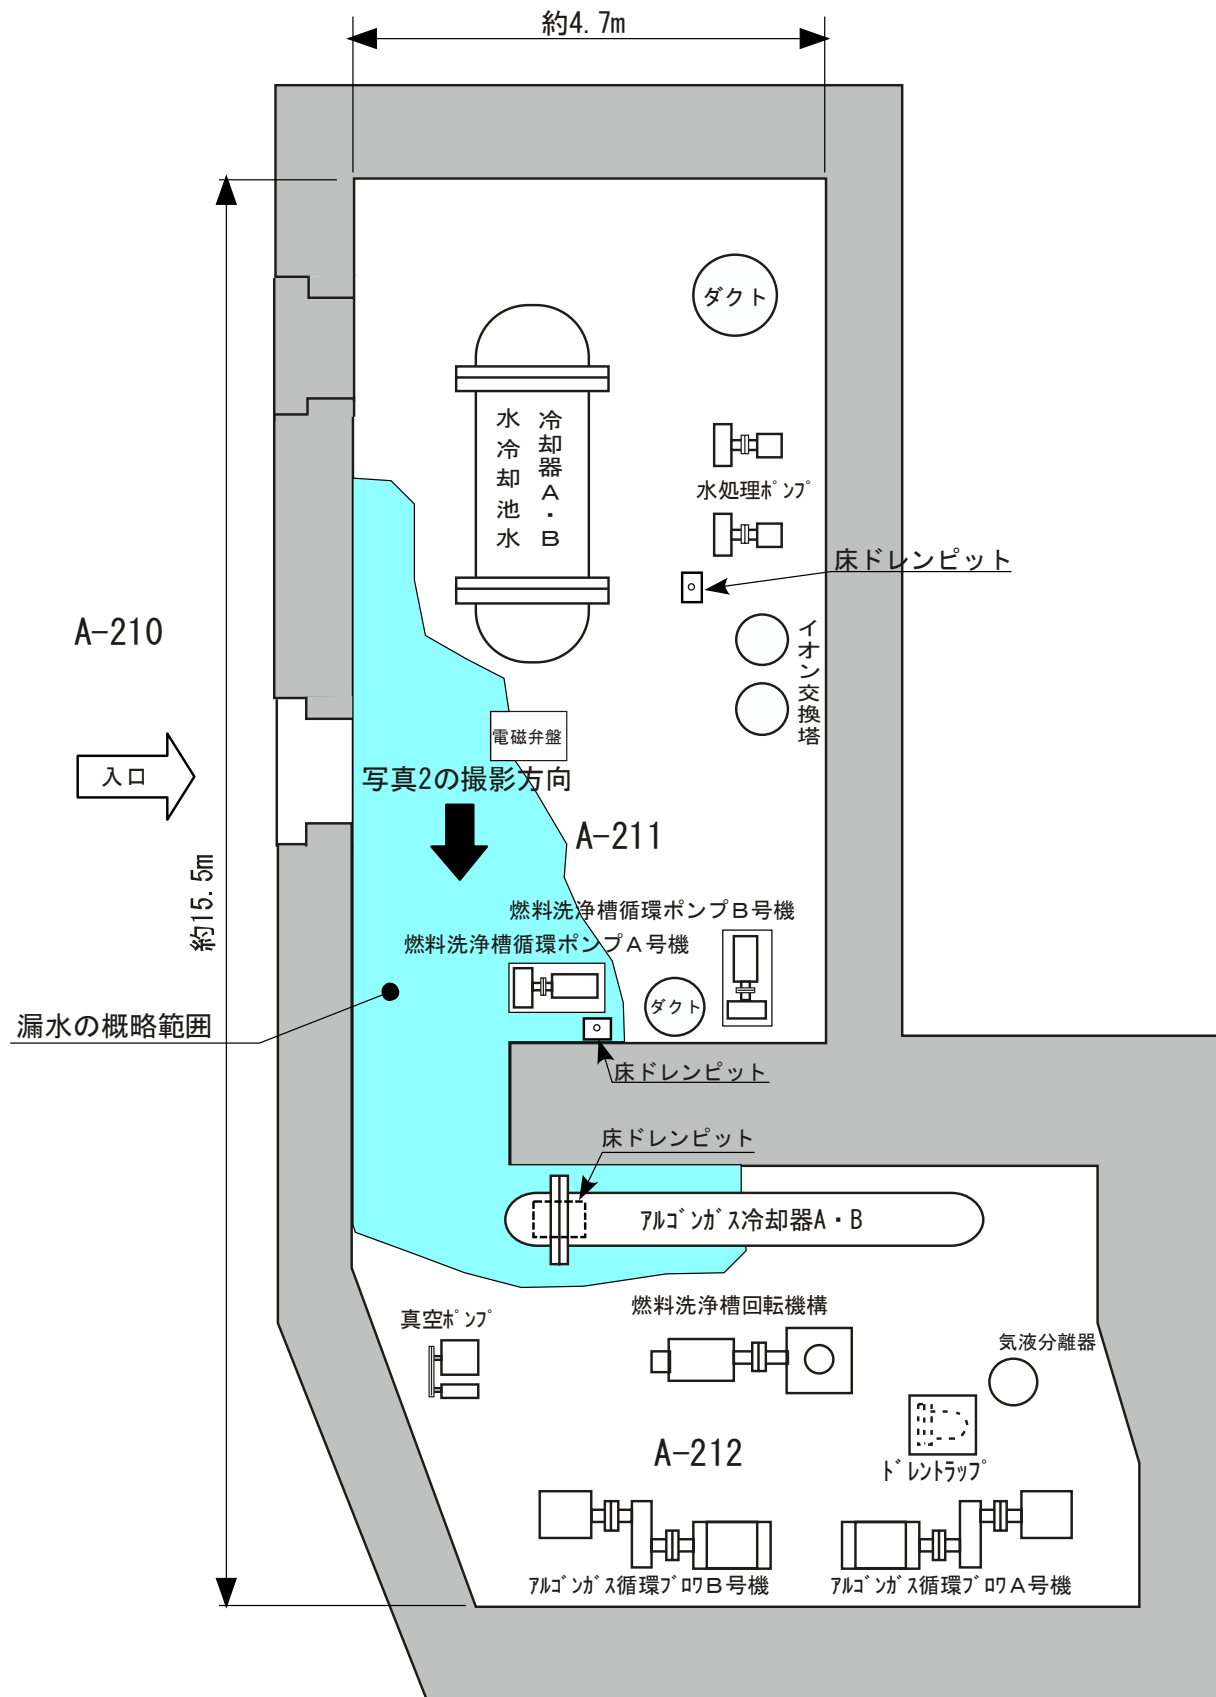
図3 A-211、A-212 室の機器配置図

その後、チューブポンプ及びちりとりを用いた漏水の回収、紙タオルによるふき取り作業を行い、22 時 18 分に作業を終了した。この間ポリタンクに回収した漏水は約 110 リットルであった。A-211、A-212 室の機器配置図を図 3 に、漏水の回収作業中の室内の状況を写真 2 に示す。

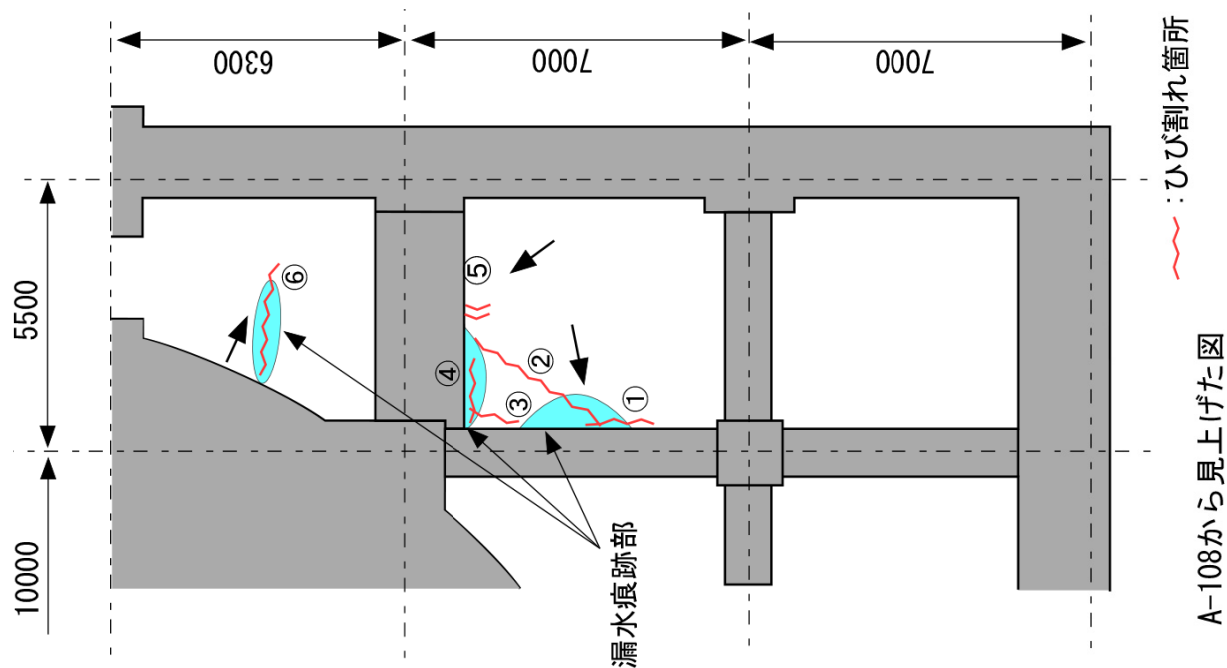
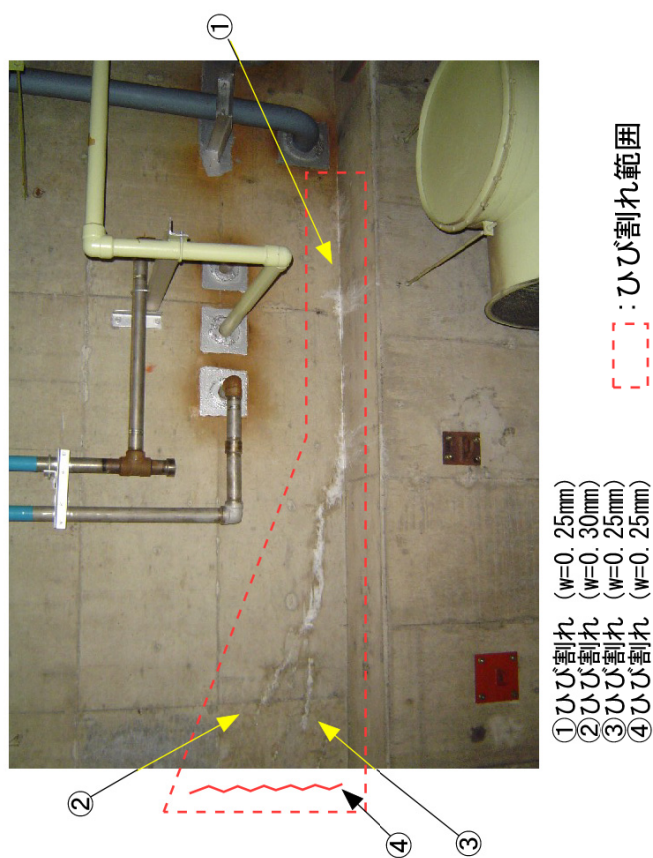
⑥ ひび割れ (w=0.25mm)

調査の結果、A-211、A-212 室床面の水が漏えいした範囲に存在していたエポキシ系塗装の割れ、及び塗装下のコンクリートひび割れ部分と、A-108 室天井部の放射性物質を含む水が浸透してきた範囲に存在していたコンクリートひび割れ部分が一致していたことから、このコンクリートひび割れ部分が建家内の漏えい経路と判断した。放射性物質を含む水の漏えい経路を図 7 に、コンクリートひび割れの調査結果を図 8 に示す。

| No. | 原因 | 現象 | 調査内容 | 判定 |
|---|---|---|---|---|
| 5 | 施工時の乾燥収縮など | 施工時における乾燥収縮、水和熱（セメントと水が化学反応を起こして凝結する現象のときに発生する熱）の温度変化などによって、コンクリート内に引張荷重が作用する。 | ① 上記 No.1～3 で示した剥離、ひび割れがないか。<br>② 施工時に発生したものか。 | 網状のひび割れ、かぶりコンクリート部分の剥離、割れ等は認められないので施工時に発生したものと判断 |

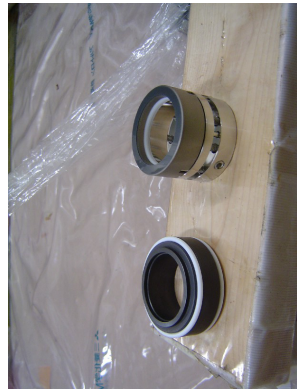
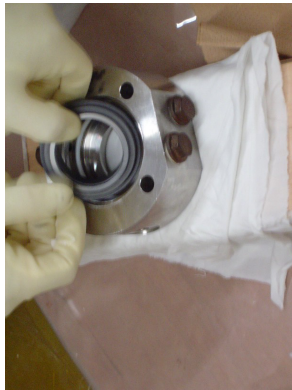
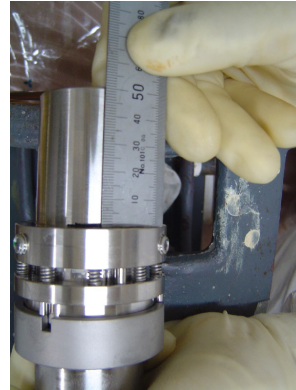
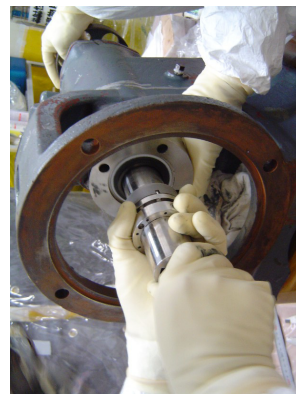
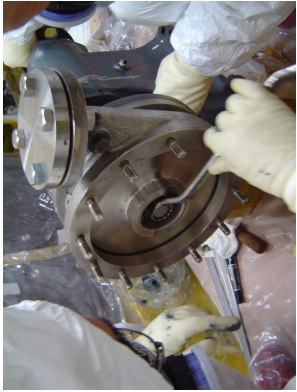
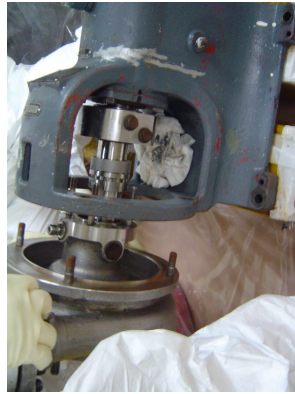
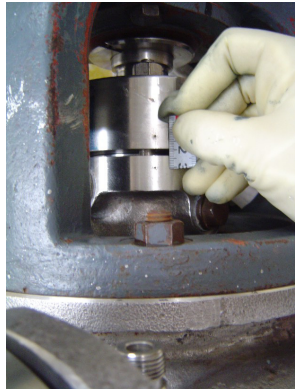
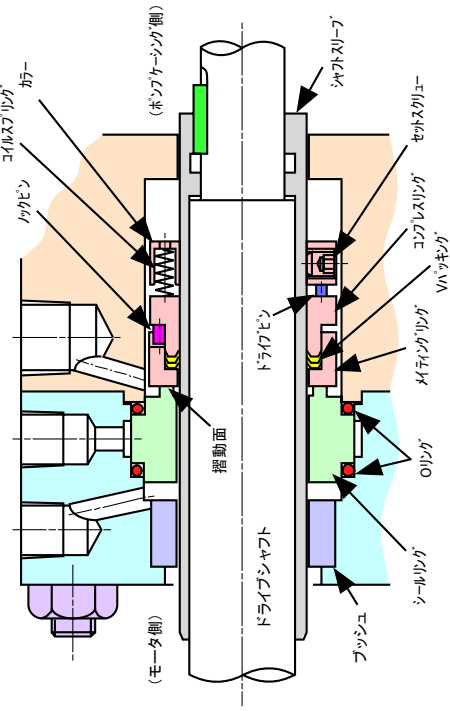
図9 燃料洗浄槽循環ポンプA号機組立、検査状況

セットスクリューの締付けを  
作業員2人によって確認

以上の要因分析結果を基に、燃料洗浄槽循環ポンプのメカニカルシール組立てにおいては、セットスクリュー締付け時の確認をダブルチェックで行い、その記録を残すことで再発防止を図るように保守点検・作業要領を作成した。燃料洗浄槽循環ポンプ A 号機組立、検査状況を図 9 に示す。

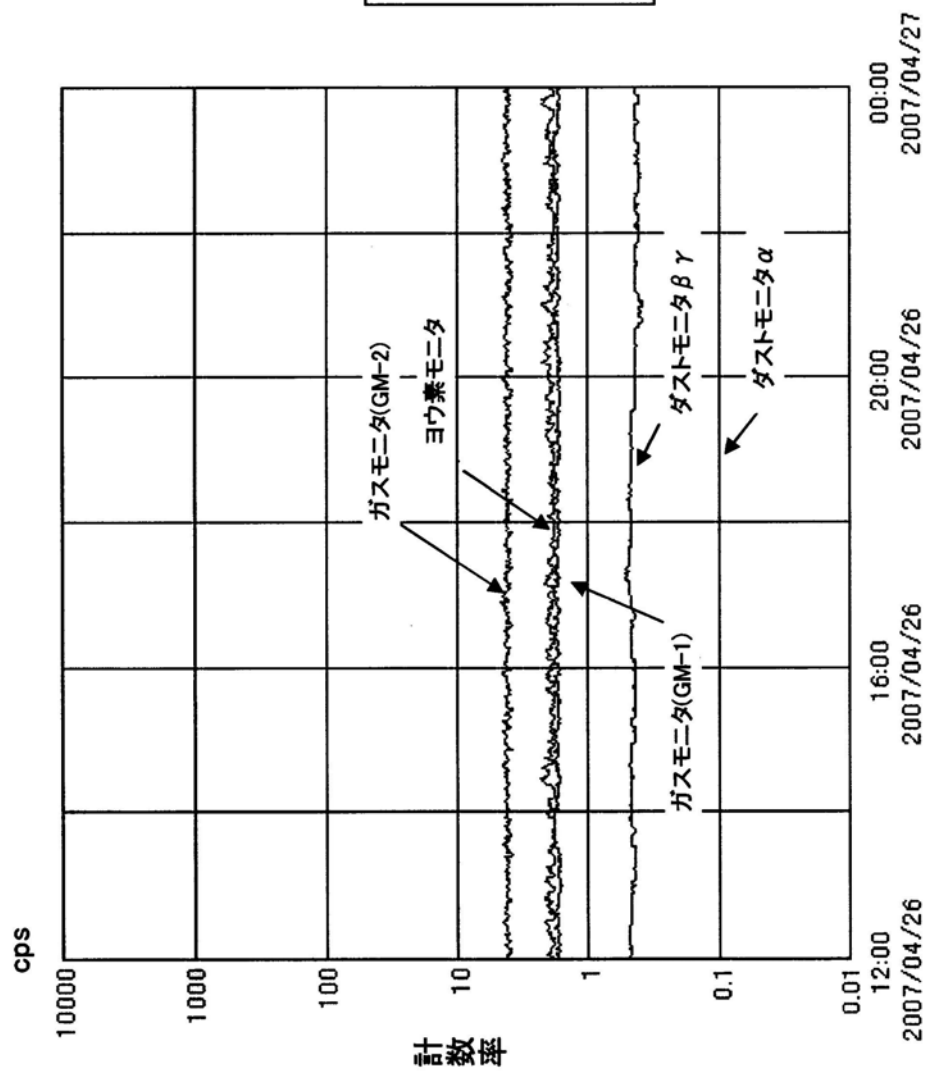
図ー1 排気口ダスト・ガスモニタ測定値の推移

「常陽」排気口におけるダスト・ガスモニタ測定値の推移を図－1 に示す。この結果から、漏水の発生（推定）から事象終息までのモニタ測定値に変動はなかった。

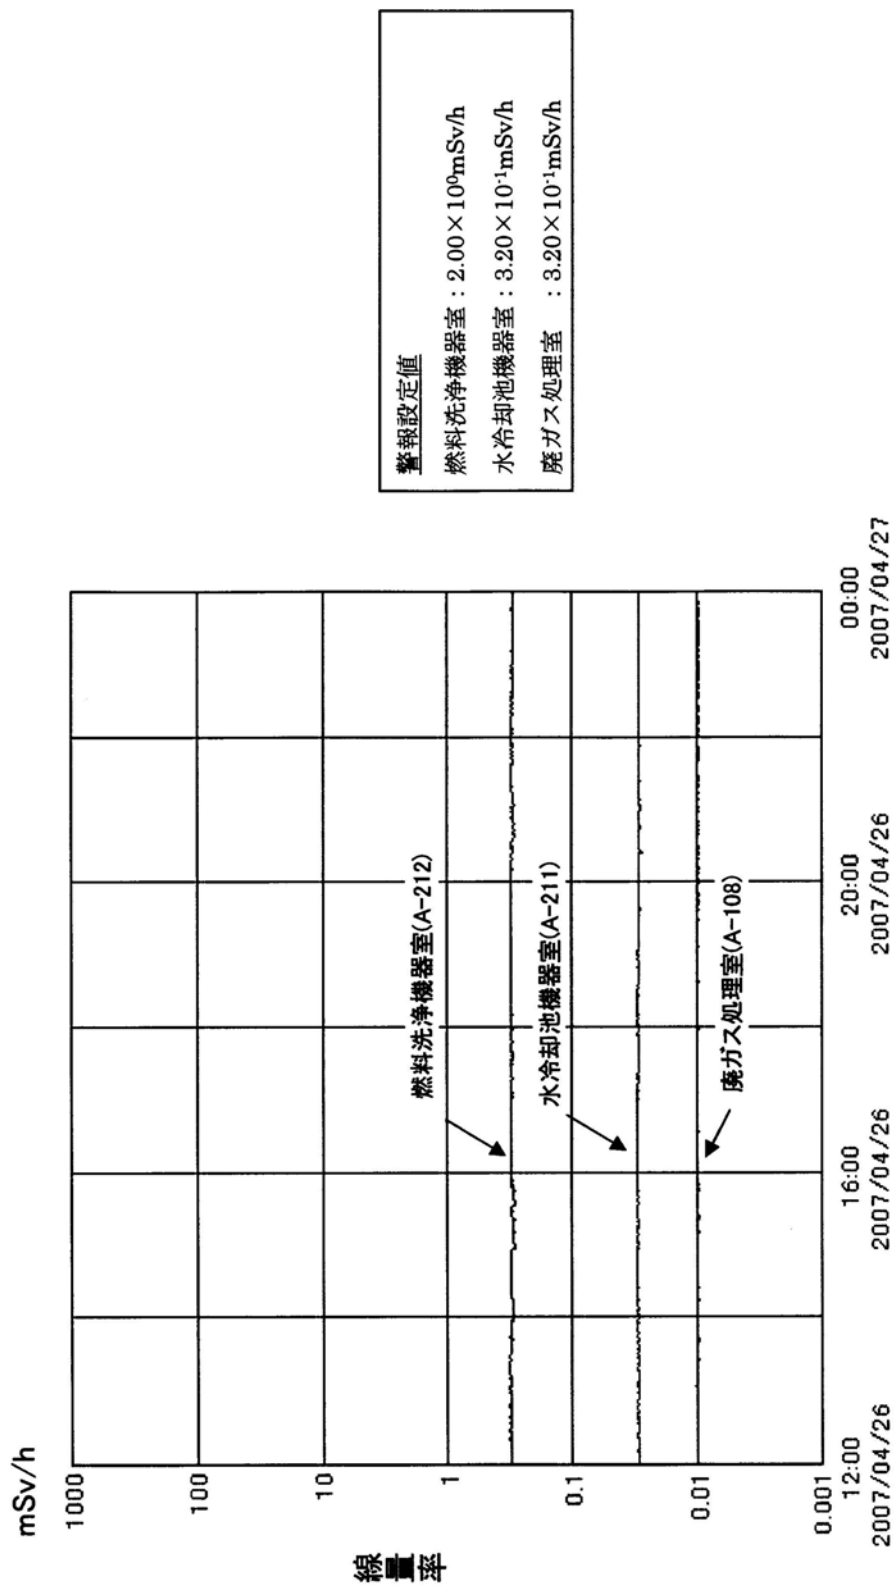
図-2  $\gamma$ 線エリアモニタ測定値の推移

放射性物質を含む水の漏えいが確認された廃ガス処理室（A-108）、水冷却池機器室（A-211）、燃料洗浄機器室（A-212）における $\gamma$ 線エリアモニタ測定値の推移を図－2、 $\gamma$ 線エリアモニタの配置を図－3－1、2 に示す。この結果から、漏水の発生（推定）から事象終息までのモニタ測定値に変動はなかった。

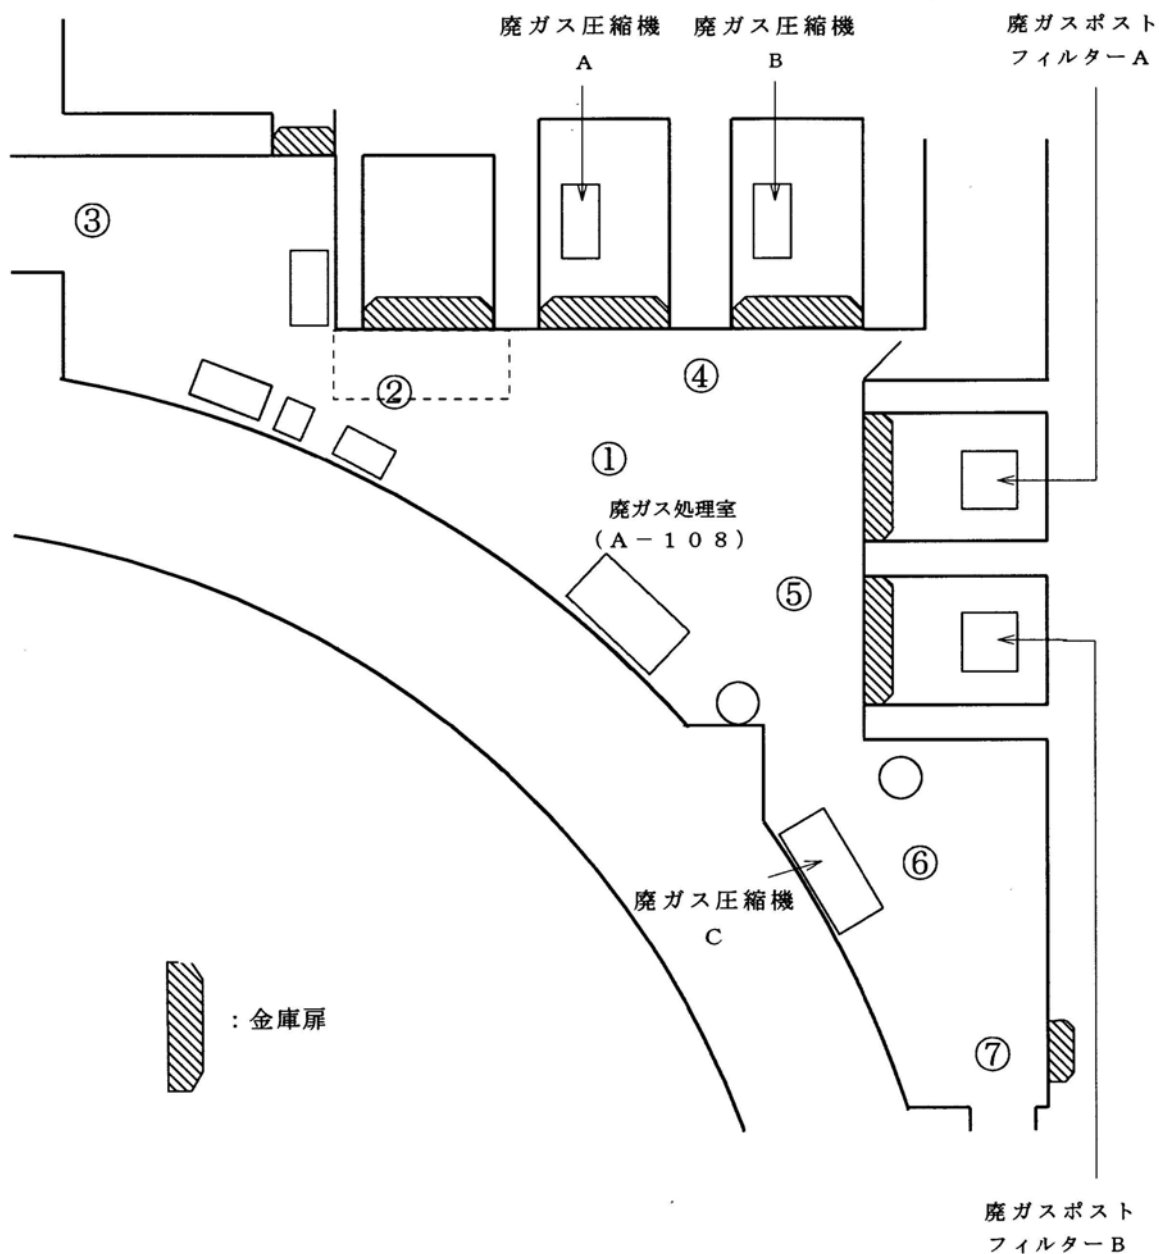
図-4 原子炉付属建家 A-108 表面密度測定（サンプリング）場所

| 測定場所 | 測定結果（Bq/cm <sup>2</sup> ） |
|---|---|
| 廃ガス処理室（A-108）（図-4 の①） | 3.8 |
