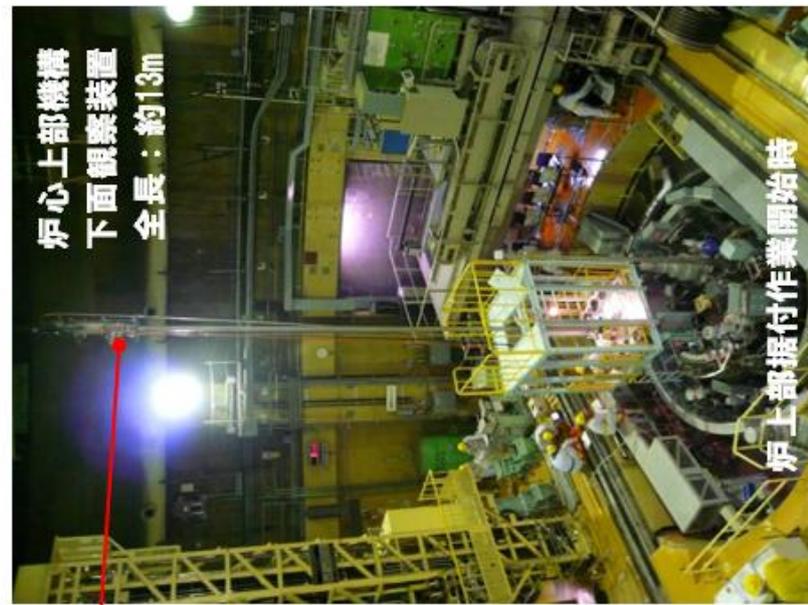
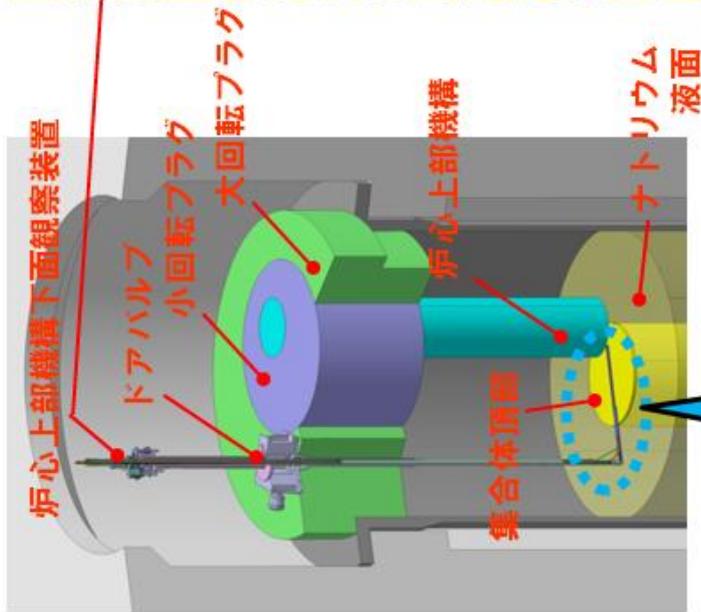
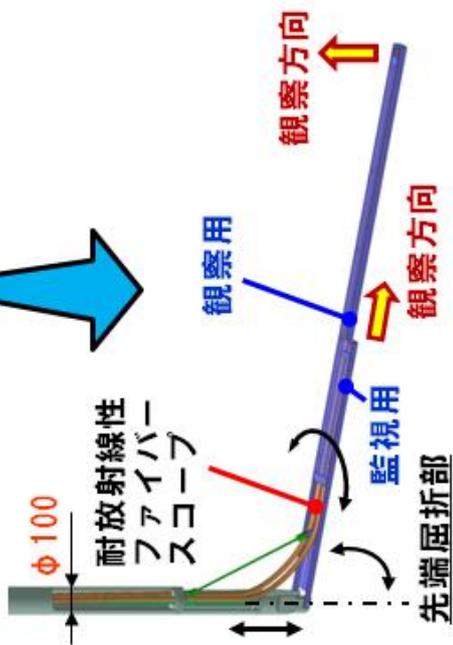
図-3 炉心上部機構下面観察装置の概要

炉心上部機構下面の状態を、三角形の影を含めて詳細に確認することを目的として、炉心上部機構を下面から上方に観察する装置を新規に製作した（図-3 参照）。炉心上部機構を下面から観察するためには、直径約 110mm の炉内検査孔（B）から観察装置を炉内に挿入し、炉心上部機構下面と集合体頂部の間隙（約 70mm）に観察装置を挿入する必要がある。炉心上部機構下面観察装置は、観察用ファイバースコープを装填した先端屈折部を有し、当該部を炉内で L 字型に折り曲げ、炉心上部機構下面と集合体頂部の間隙に挿入する構造となっている（図-4 参照）。また、先端屈折部を挿入する際に障害物等がないことを確認するため、監視用のファイバースコープを有している。

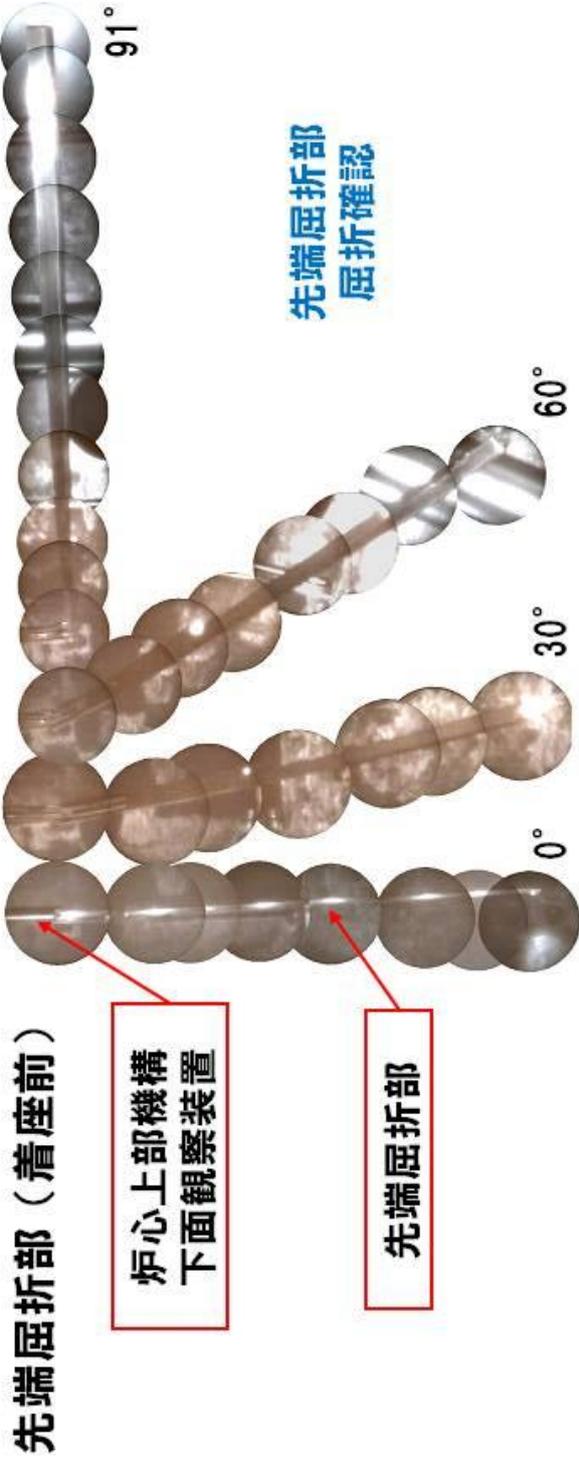
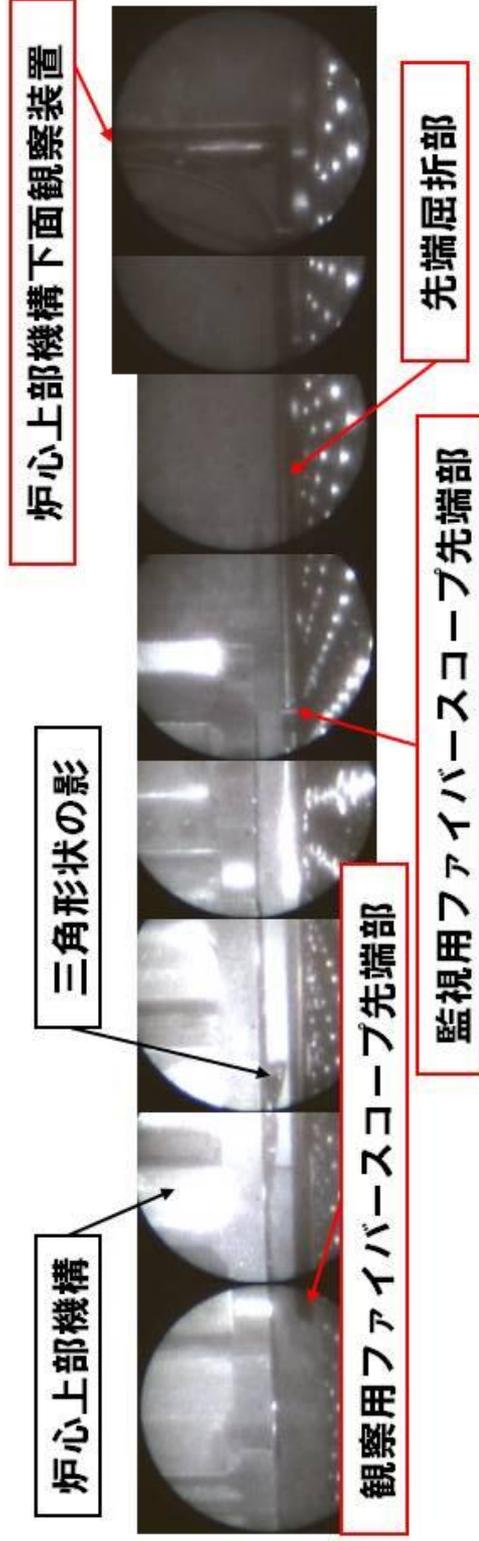
図-4 炉心上部機構下面観察装置の炉内据付状況

先端屈折部（着座後）：炉心上部機構下面と集合体頂部の間隙に挿入）

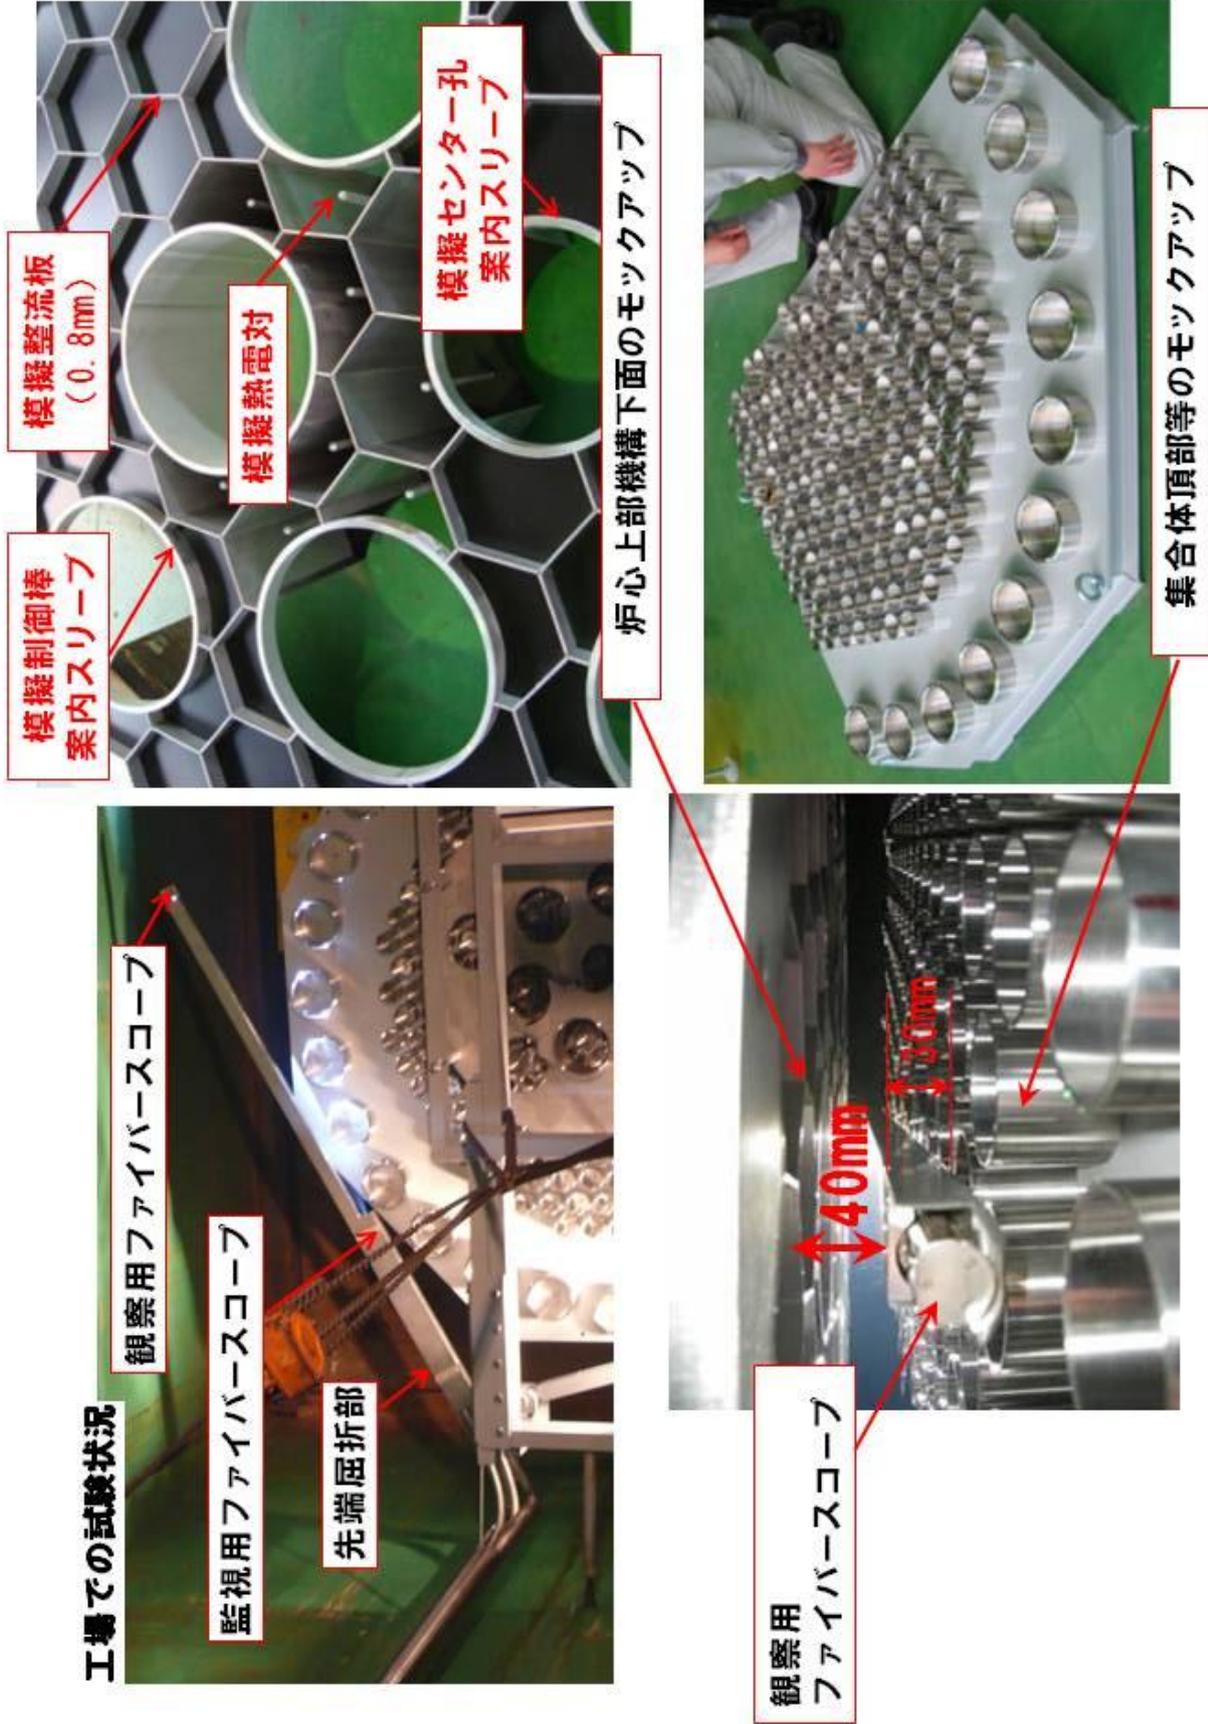
図-5 炉心上部機構下面観察モックアップ試験の状況

なお、炉心上部機構下面の観察に先立って、炉内設備等に影響を与えることなく、炉心上部機構下面観察装置の屈折操作、炉心上部機構と集合体頂部の間隙への挿入操作を遠隔で行えることを確認するため、炉心上部機構下面と集合体頂部

等のモックアップを製作し、炉外動作試験を実施した（図-5 参照）。

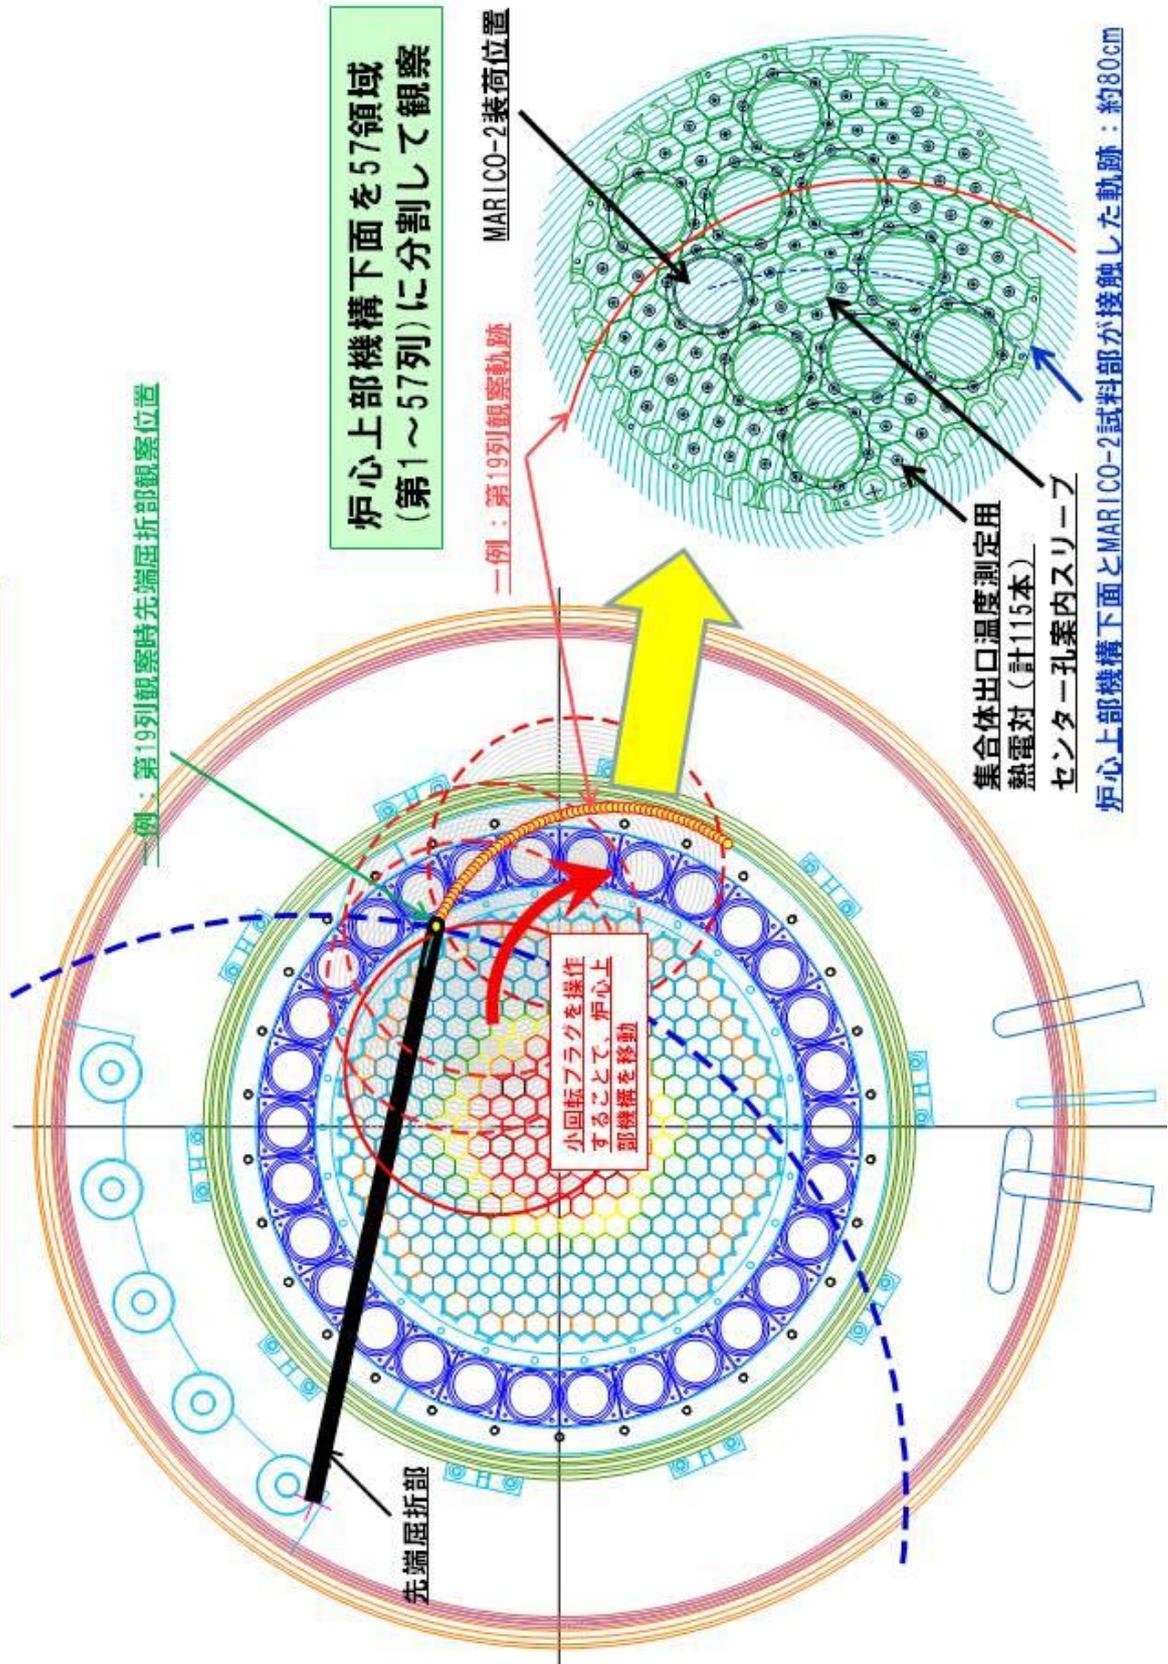
**図-6 炉心上部機構下面観察方法の概要**

炉心上部機構下面観察装置先端屈折部上面から炉心上部機構下面までの距離が約 40mm と近接しており、1 回の観察で撮影できる範囲が狭いため、直径約 1m の炉心上部機構下面を 57 領域に分割し、それぞれの領域で先端屈折部の位置を調整した上で、回転プラグを操作して炉心上部機構を移動させながら撮影を行った（図-6 参照）。

じている。なお、回転プラグを基準位置に戻した時の移動軌跡から評価した炉心上部機構下面における MARICO-2 試料部と整流板が接触した長さは約 80cm である。

炉心上部機構下面とMARICO-2試料部が接触した軌跡：約80cm
