応用試験棟における漏水について(第1報)

独立行政法人日本原子力研究開発機構 東海研究開発センター
核燃料サイクル工学研究所 応用試験棟

応用試験棟

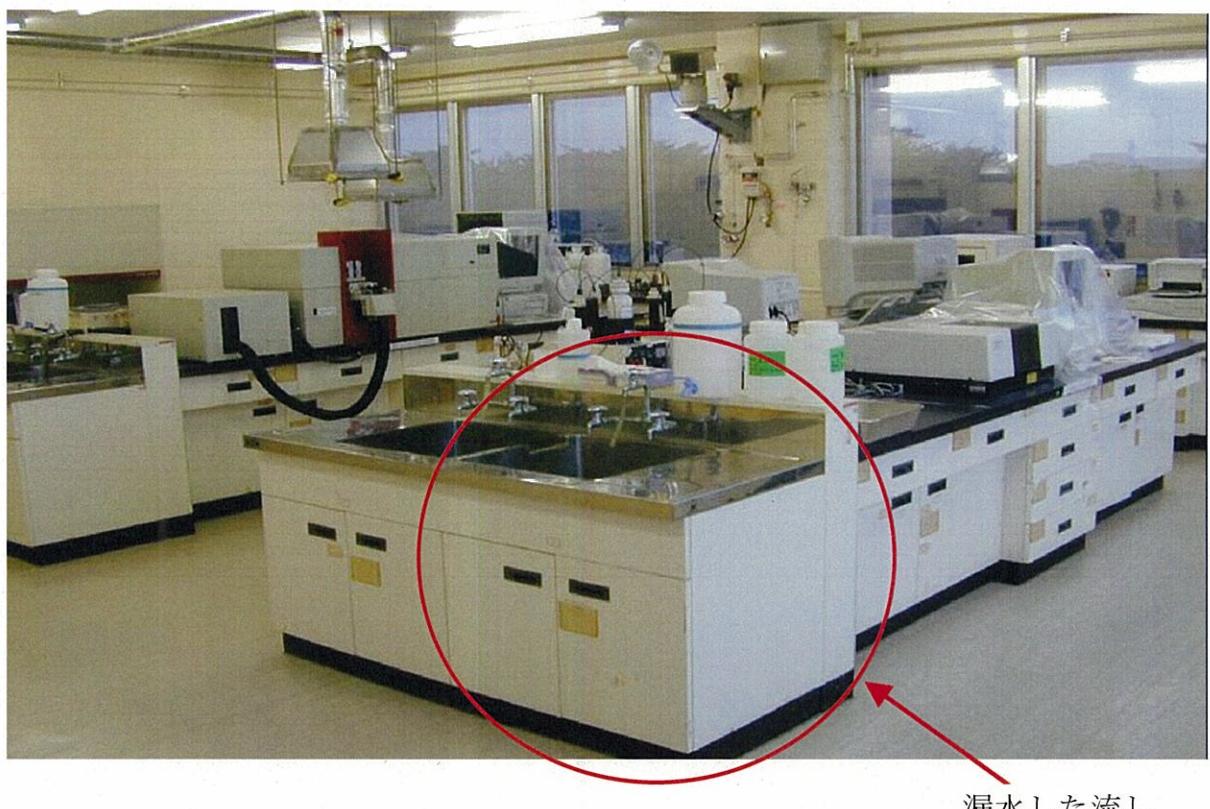
図2 3階試験室2(管理区域)

平成21年9月17日、応用試験棟の3階試験室2(管理区域)では、9時30分頃より16時00分頃まで、作業員2名により酸化ウランペレットの溶解試験に伴う試料溶液の酸濃度分析を行っており、流しにおいて分析終了後の廃液の排出と器具(ビーカ)の洗浄作業を行っていた。なお当日、流しに排出された廃液及び器具洗浄液の総量は約3.5ℓであった。(図2)

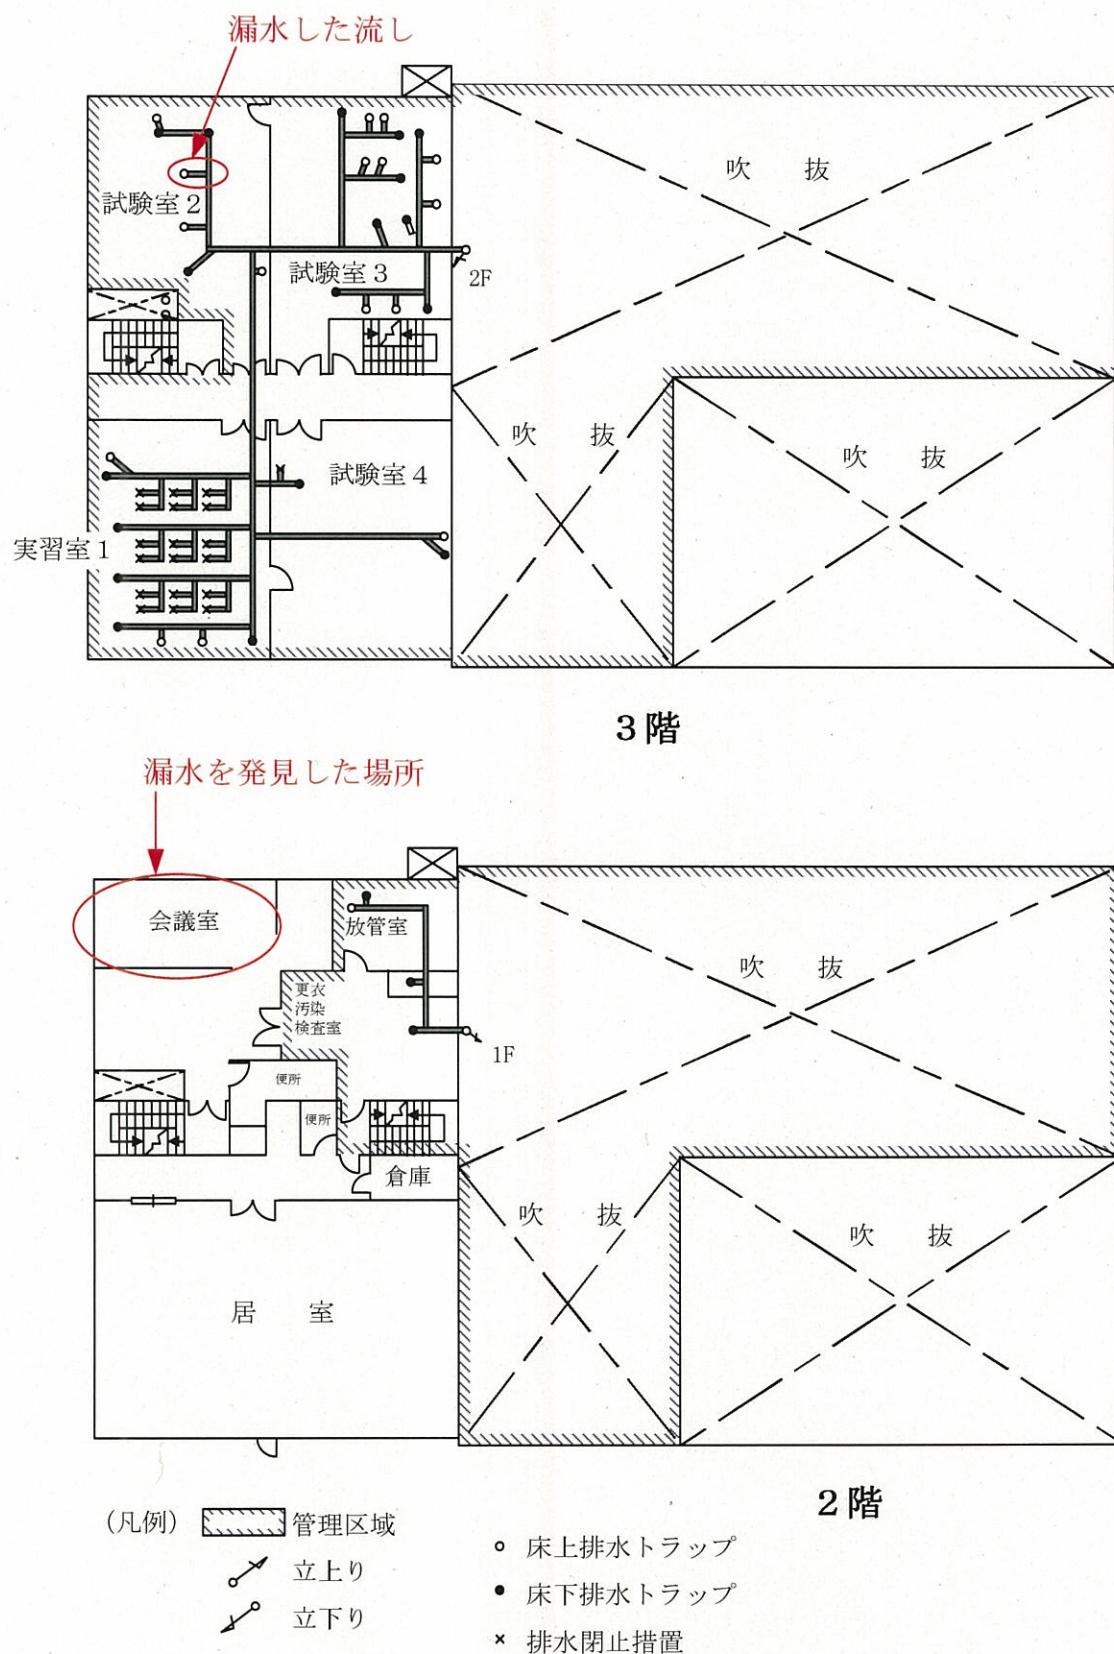
図3 応用試験棟平面図及び排水系統図(2階及び3階)

16時05分頃、打合せのため応用試験棟の2階会議室(非管理区域)に入室した従業員が、床に落ちた水滴と吊天井下面のにじみを発見した。速やかに点検口から天井内を目視したところ、2階天井の配管貫通部付近に漏水によるものと思われるにじみを確認した。目視で確認した状況から、漏水量は約10mℓと推定した。(図3、4)

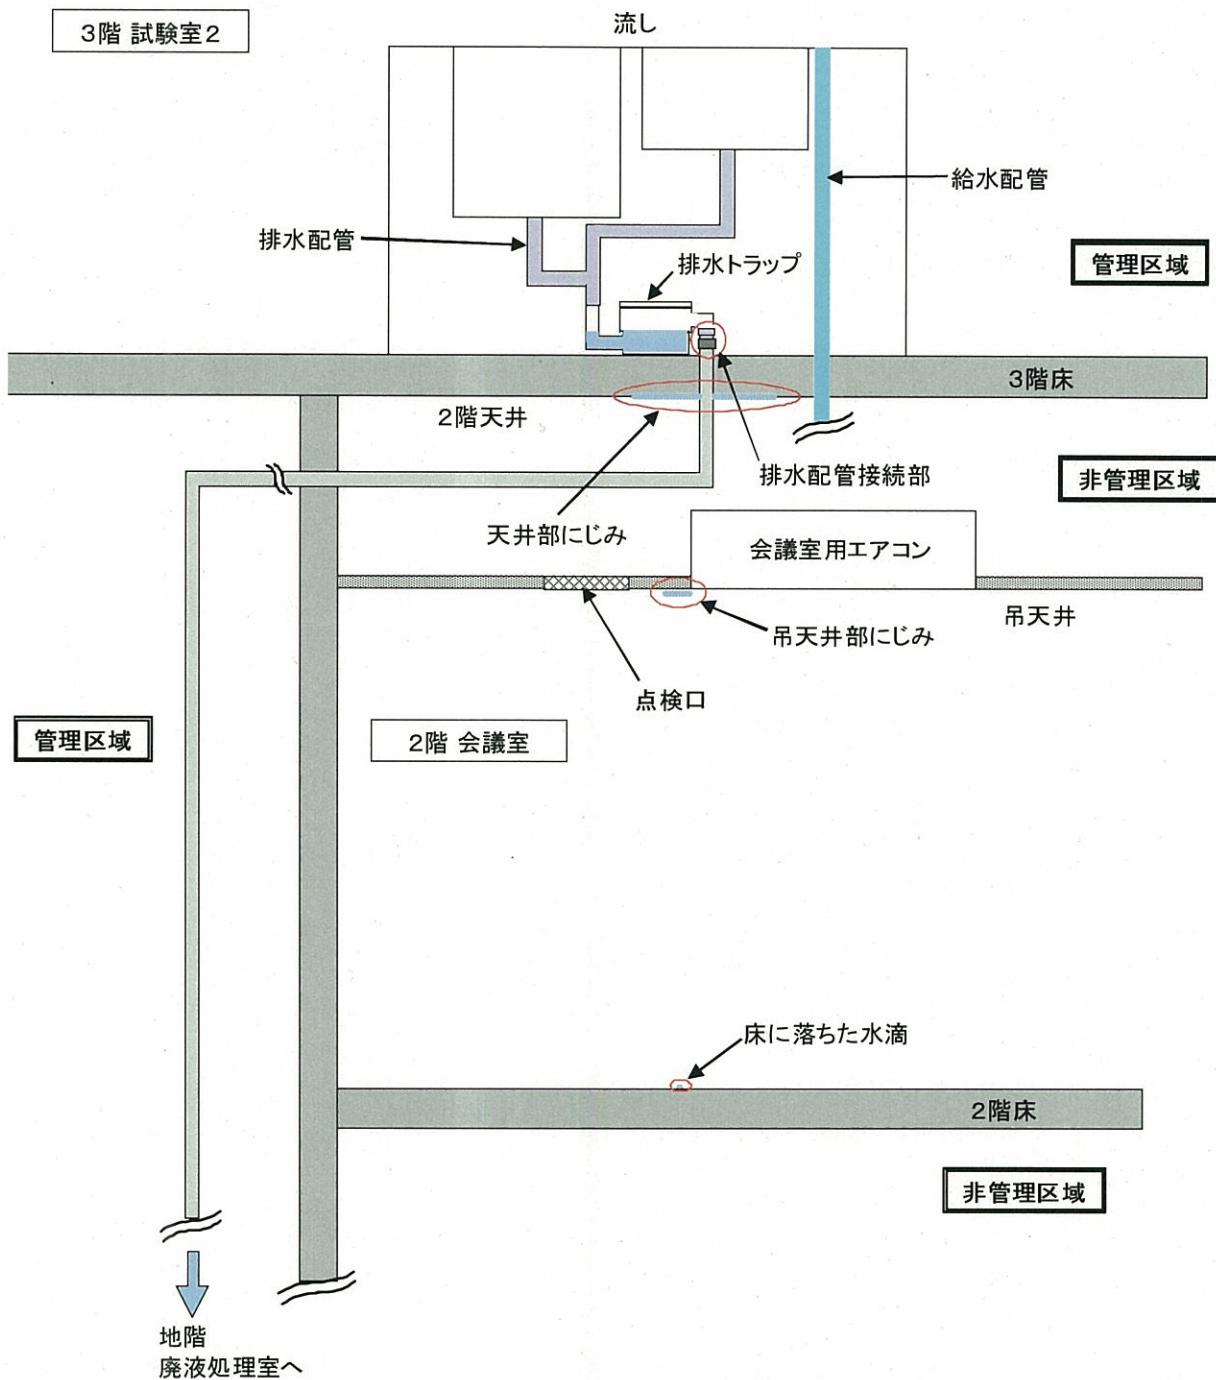
図7 排水配管の概略図

- ② 16時30分頃、2階会議室の漏水箇所と上下位置が一致する階上の3階試験室2の流しの床板を剥がし、排水トラップ(内径約180mm、高さ約200mm)周辺を点検したところ、排水配管接続部に腐食を確認した。なお、2階への漏水は止まっており、3階試験室2の当該流しの使用も終了していることから、漏水の進展はないとの判断した。(図6、7)

漏水箇所を特定するため、腐食が確認された3階試験室2の当該流しの排水配管接続部を中心に、外観と内面の観察を行った。当該流しの排水配管の接続は陶器製の排水トラップ、塩化ビニル継手、鋳鉄製継手(樹脂コーティング)、炭素鋼製排水配管(塩化ビニルライニング)の順に接続された構造である。このうち、排水トラップ出口管が差し込まれた塩化ビニル継手の側面に縦方向の亀裂(外表面の長さ約40mm)を確認した。(図8)
