応用試験棟における漏水について

独立行政法人日本原子力研究開発機構 東海研究開発センター  
核燃料サイクル工学研究所 応用試験棟 3 階試験室 2

応用試験棟

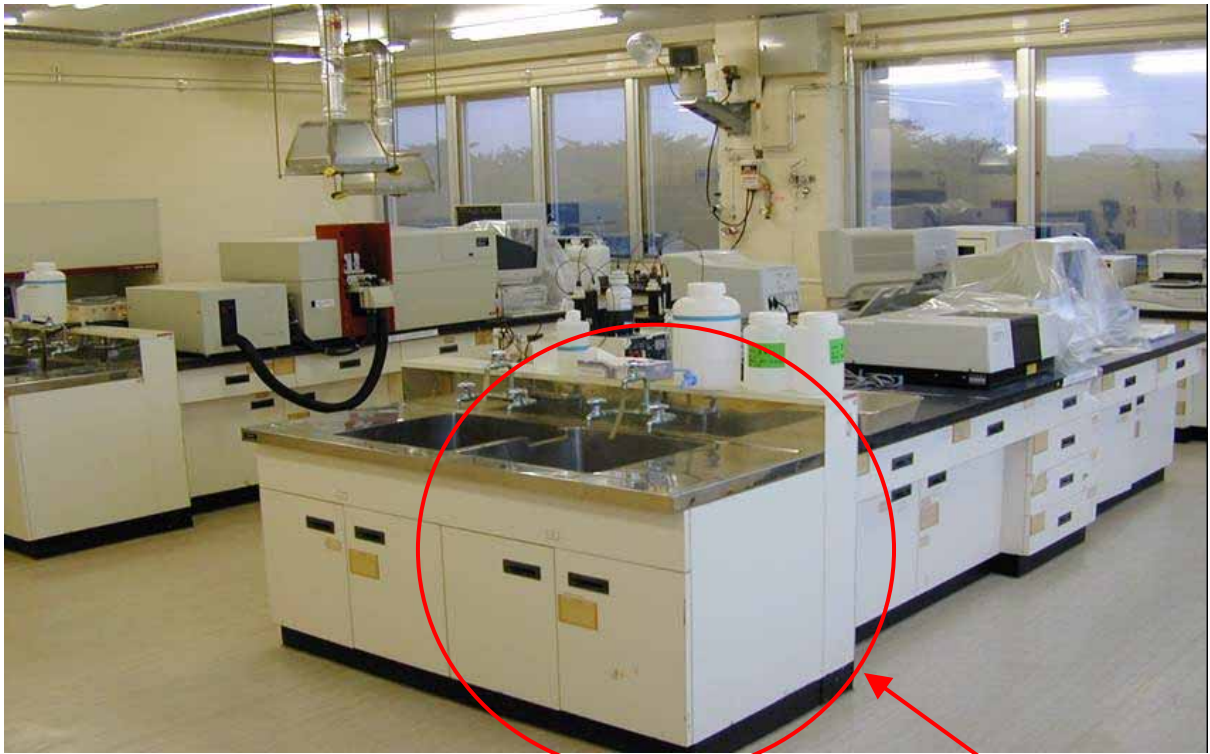
図2 3階試験室2(管理区域)

平成 21 年 9 月 17 日、応用試験棟の 3 階試験室 2(管理区域)では、9 時 30 分頃から 16 時 00 分頃まで、作業員 2 名が酸化ウランペレットの溶解試験に伴う試料溶液の酸濃度分析を行っており、流しにおいて分析終了後の廃液の排出と器具(ピーカ)の洗浄作業を行っていた。なお、当日、断続的に流しに排出された廃液及び器具洗浄液の総量は約 3.5 であった(図 2)。

漏水した流し

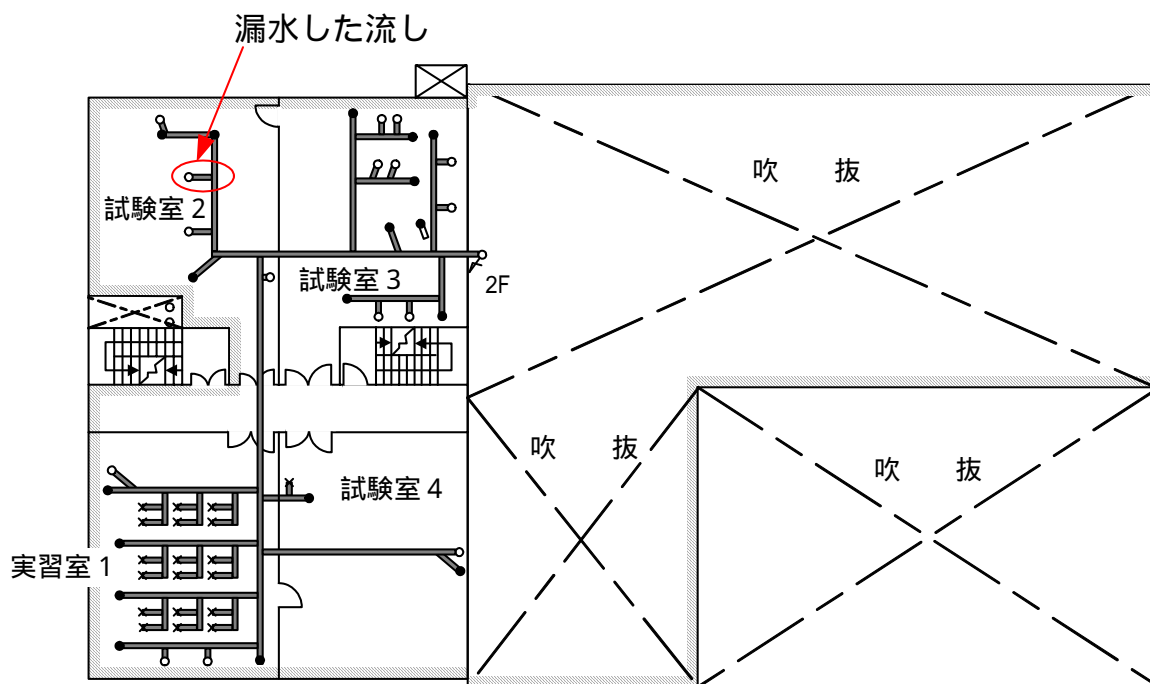
3 階

16 時 05 分頃、打合せのため応用試験棟の 2 階会議室(非管理区域)に入室した従業員が、床に落ちた水滴と吊天井下面のにじみを発見した。速やかに点検口から天井内を目視したところ、2 階天井の配管貫通部付近に漏水によるものと思われるにじみを確認した。目視で確認した状況から、2 階への漏水量は約 10m と推定した(図 3、4)。

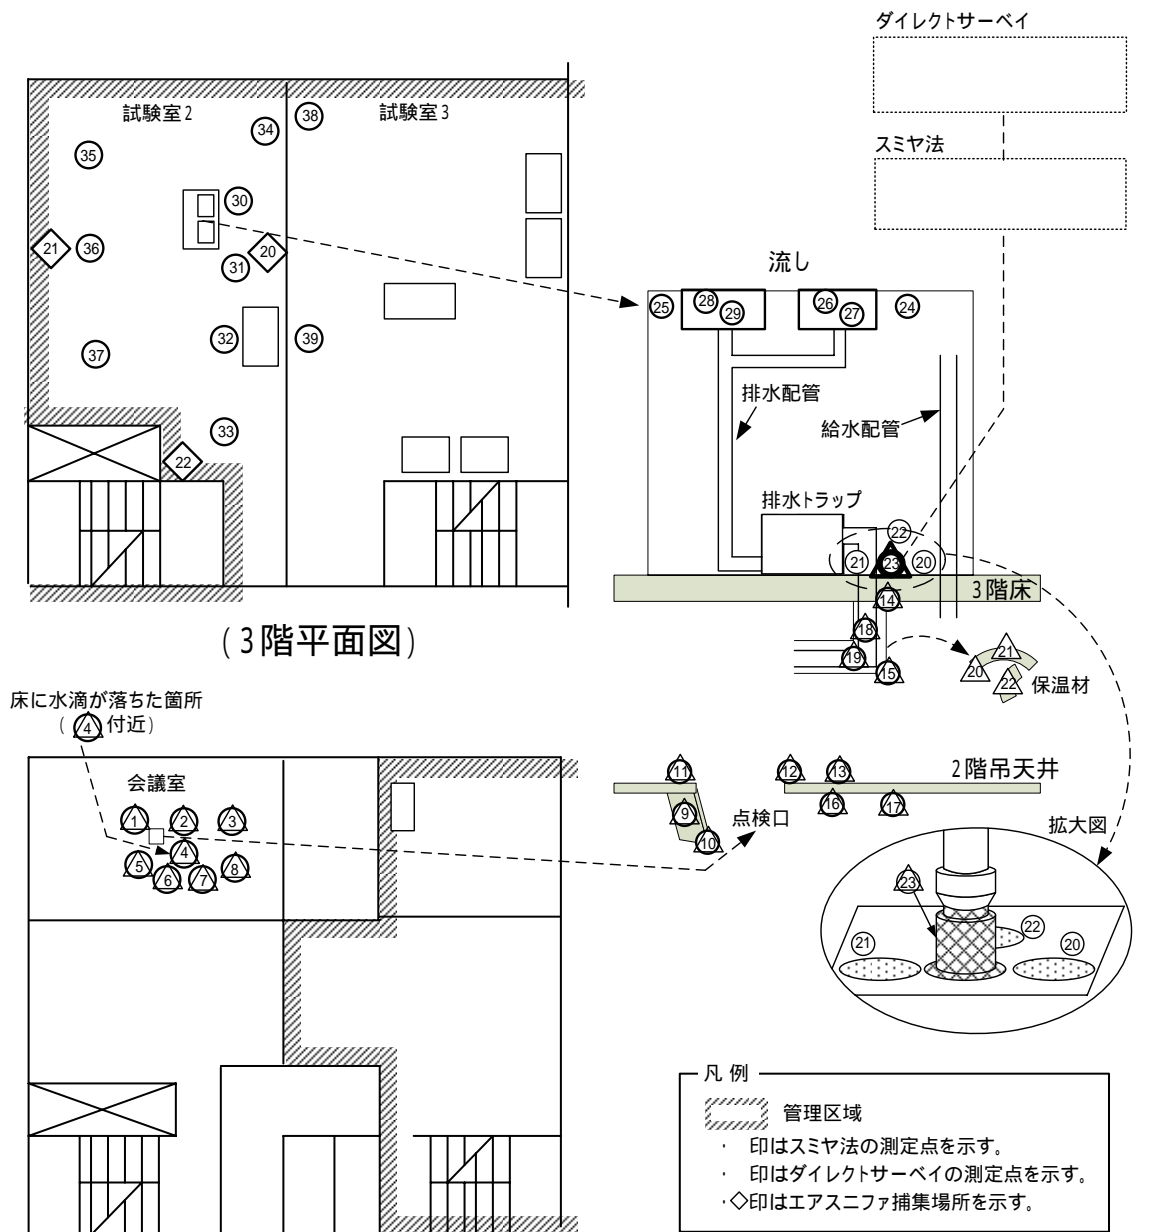
(2階平面図)

16 時 20 分頃から、放射線管理課員が 2 階会議室の水滴が落ちた床及び周辺のダイレクトサーベイとスミヤ測定を開始し、16 時 35 分頃、表面密度はいずれの箇所も検出下限値未満<sup>\*1</sup>であることを確認した。引き続き、2 階会議室の

吊天井内外のダイレクトサーベイ及びスミヤ測定を行い、18時49分頃までに、いずれの箇所も検出下限値未満であることを確認した(図5)。

表面密度(スマイヤ法)  
 採取測定日時: H21.9.17 16時25分頃  
 ~ H21.9.17 19時15分頃  
 採取場所: 上記図面に示す(39点)  
 測定結果: 1 ~ 39 の内 23 以外は  
 ( ) 共に検出下限値未満

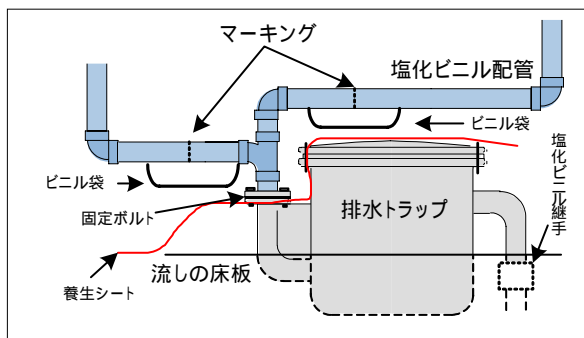
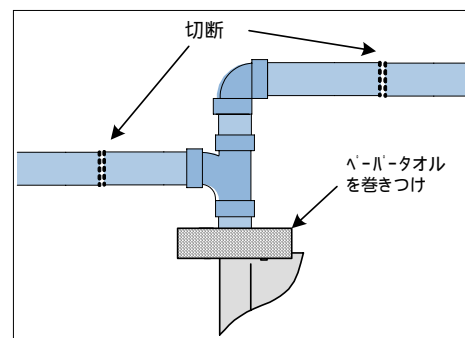
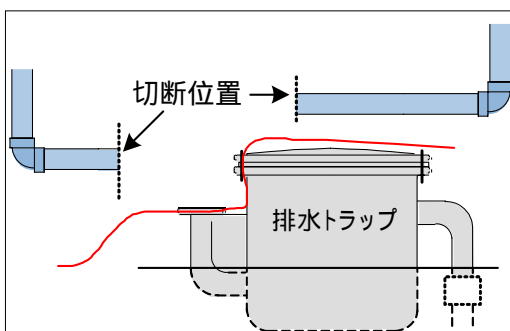
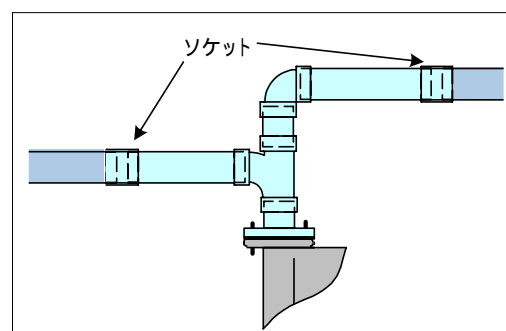
添付資料 排水トラップ入口側の塩化ビニル配管部補修工事の概要

このような状況で平成 15 年に実施した補修工事では、ノコギリを使って排水トラップ入口側の塩化ビニル配管を切断する等の作業を行っており、この際に当該塩化ビニル継手に機械的応力がかかり亀裂が発生したものと考えられるが、当該工事の検査で見えなかった。

平成 15 年に、当該流しの排水トラップ入口側のフランジを金属製から塩化ビニル製に交換する補修工事を実施した。フランジ部は付近の配管と一体で交換しており、工事の際に上流側配管の切断を行った。

- (1) 排水トラップ上流側配管の切断予定箇所をマーキングし、周辺を養生。
- (2) ノコギリを用いて塩化ビニル配管のマーキング位置を切断。フランジ部にペーパータオルを巻きつけ、ボルト・ナットを外し。
- (3) 切断した塩化ビニル配管をフランジとともに撤去。
- (4) 新しい塩化ビニル配管を、ソケット、エルボを用いて接着剤により接着。接着剤乾燥後、フランジ部にボルト・ナットを入れ締め付けて固定。
