1. 件名

独立行政法人日本原子力研究開発機構大洗研究開発センター(除染処理試験棟及び β ・ γ 固体処理棟 I)における排気ダクトの腐食孔の確認について(最終報)

大洗研究開発センター(北地区)(水使第28号)の除染処理試験棟の排気設備、
大洗研究開発センター(水産第3号)の β ・ γ 固体処理棟 I の排気設備
大洗研究開発センター施設配置を添付資料1-1に、除染処理試験棟及び β ・ γ 固体処理棟 I の配置を添付資料1-2に示す。

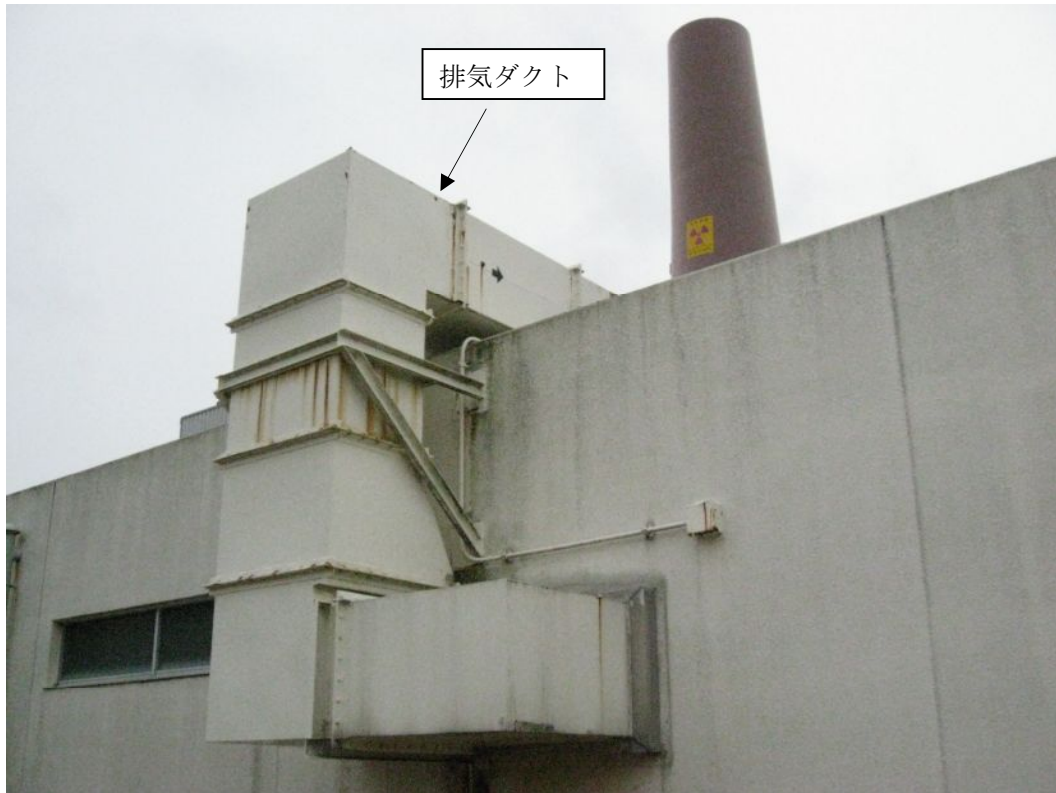
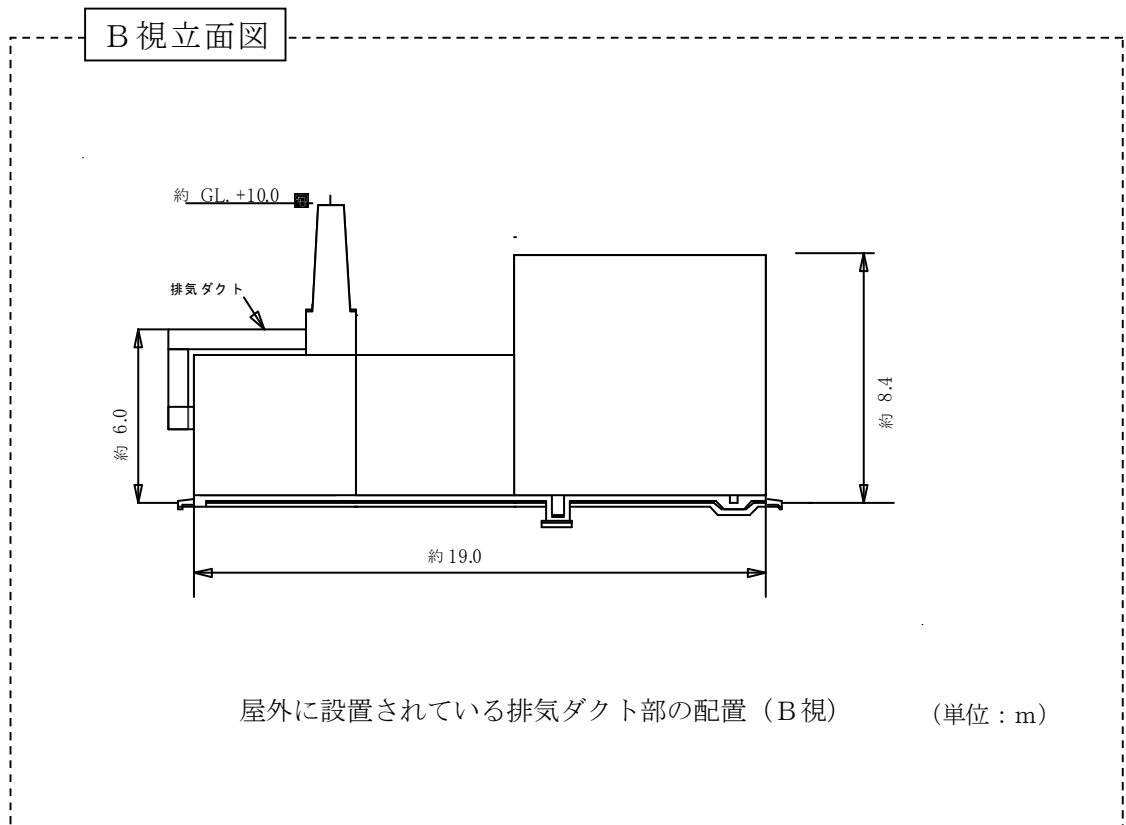
屋外排気ダクト位置図 (除染処理試験棟)

15時45分頃、除染処理試験棟の建家から排気口に至る屋上部に設置した排気ダクトの点検中に腐食孔（直径約5cm）を発見した。腐食孔の位置は、高性能フィルタを通った後の排風機吐出側のダクト最上部であった。添付資料3の排気系統概要図に腐食孔位置を示す。また、腐食孔の状況を添付資料4-1に示す。

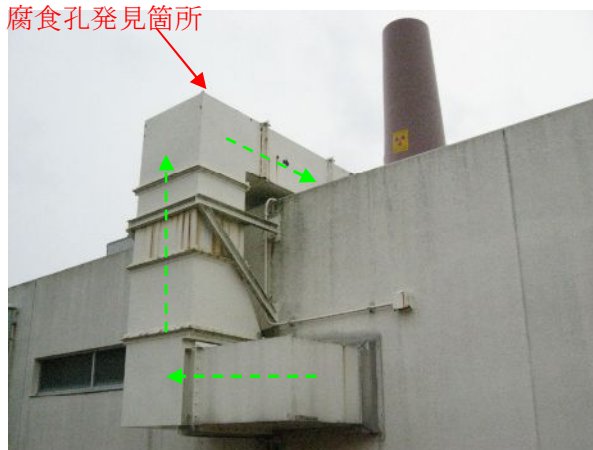
除染処理試験棟屋外ダクト

除染処理試験棟の排気ダクトは、側壁面に垂直に立ち上った後、除染処理試験棟屋上部で水平となっている構造である。腐食孔の位置は、垂直部と水平部の角部付近であるが構造上の問題とは考えられない。

腐食孔を確認（平成 21 年 3 月 3 日）
（腐食孔大きさ：直径約 5cm）

16時51分頃、除染処理試験棟の排風機を停止し、排気ダクトの腐食孔をアルミ材の補修テープで塞ぐ応急措置を開始し、17時03分頃に完了した。（添付資料4-1参照）

腐食孔をアルミ材の補修テープにより応急措置

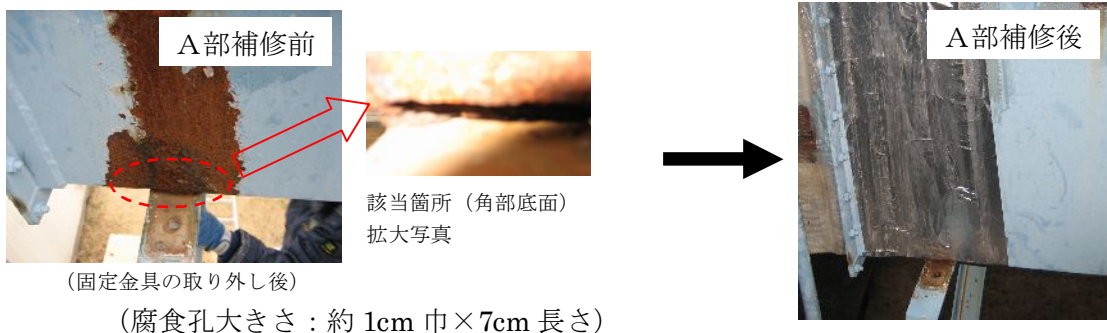
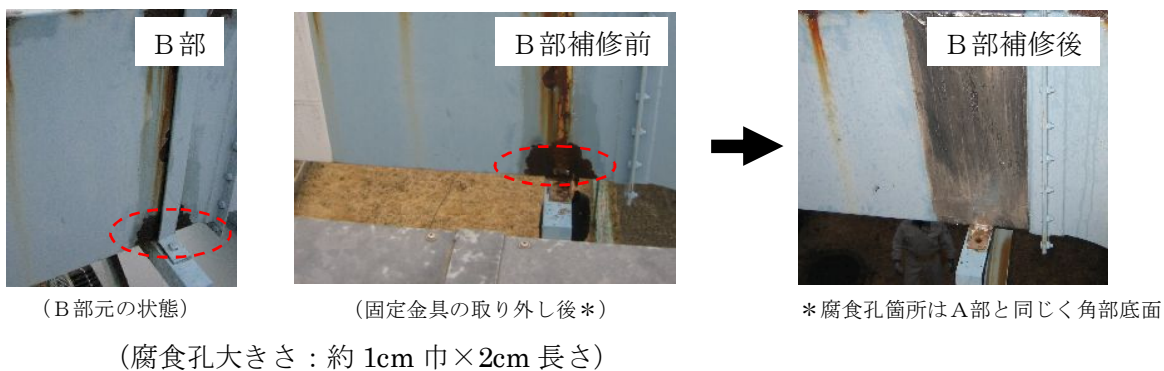
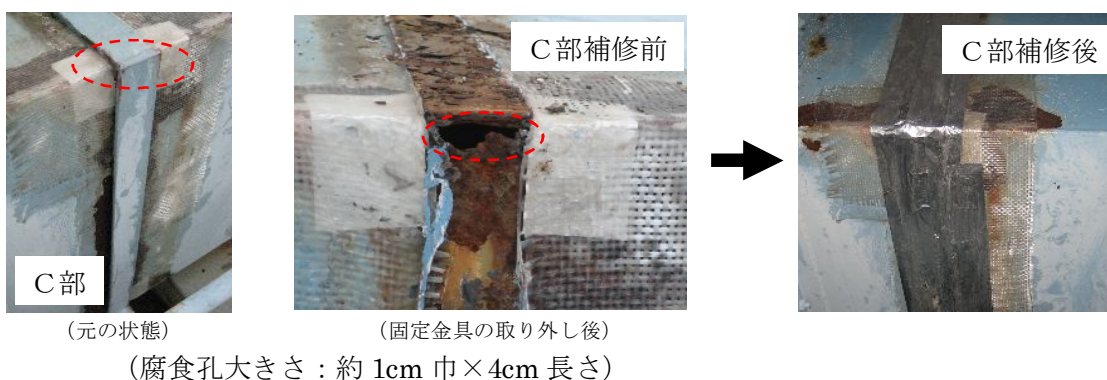
屋外排気ダクトの腐食孔の状況について（ $\beta \cdot \gamma$ 固体処理棟 I）

β ・ γ 固体処理棟 I 排気ダクトの腐食孔発生部は固定金具で覆われているため、雨水が浸み込みやすく、排水、乾燥しにくい構造であった。

A, B, C計3箇所の腐食孔を確認（平成21年3月3日）、アルミ材の補修テープにより応急措置

| 15 時 55 分頃 | <ul style="list-style-type: none">・ β・γ 固体処理棟 I の建家から排気口に至る屋外排気ダクトの点検中、ダクトの固定金具部からの異音に気づいたため、固定金具部を取り外して点検し、3 箇所腐食孔（約 1cm 巾×4cm 長さ、約 1cm 巾×7cm 長さ、約 1cm 巾×2cm 長さ）を発見。・ 直ちに、施設管理者に通報。・ その後、腐食孔近傍に汚染のないこと及び線量当量率がバックグラウンドレベルであることを確認。 |

16時54分頃、β・γ固体処理棟Iにおいても、排風機を停止し、排気ダクトの腐食孔をアルミ材の補修テープで塞ぐ応急措置を開始し、17時19分頃に完了した。（添付資料4-2参照）
