独立行政法人日本原子力研究開発機構大洗研究開発センター材料試験炉（J M T R）の管理区域外にある埋設配管のき裂による放射性同位元素の漏えいについて（最終報）

平成 2 2 年 1 0 月 5 日（火） 1 0 時 4 0 分頃（き裂の確認）

独立行政法人日本原子力研究開発機構大洗研究開発センター（水使第 2 8 号）の  
J M T R の排水設備  
大洗研究開発センター配置図を図 1 に示す。

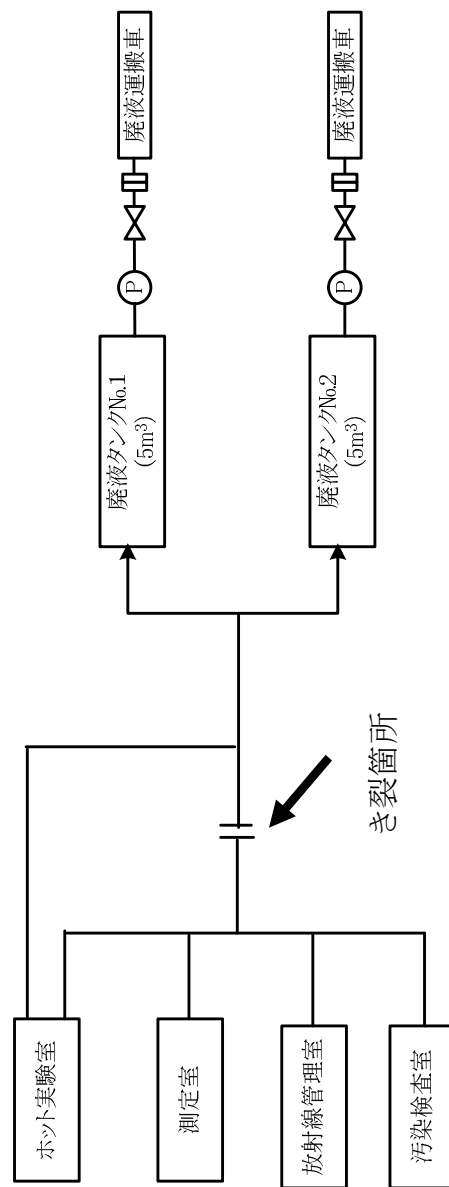
図3 居室実験室建家からの排水

J M T R の居室実験室建家には、放射性同位元素使用施設等として、ホット実験室、測定室及び汚染検査室がある。ホット実験室では水分析等に用いる測定器の校正のため、測定室では中性子照射量の定量のため、密封されていない放射性同位元素を使用する許可を得ている。これらの部屋から排出する手洗い水、試料水、洗浄水等の一部放射性同位元素を含む廃液は、居室実験室建家より埋設配管を通して、ホット機械室の廃液タンクに送っている。（図 2、図 3）
