材料試験炉（JMTR）第3排水系貯槽（Ⅱ）建屋内での
放射性物質の漏えいについて

平成26年9月

独立行政法人日本原子力研究開発機構

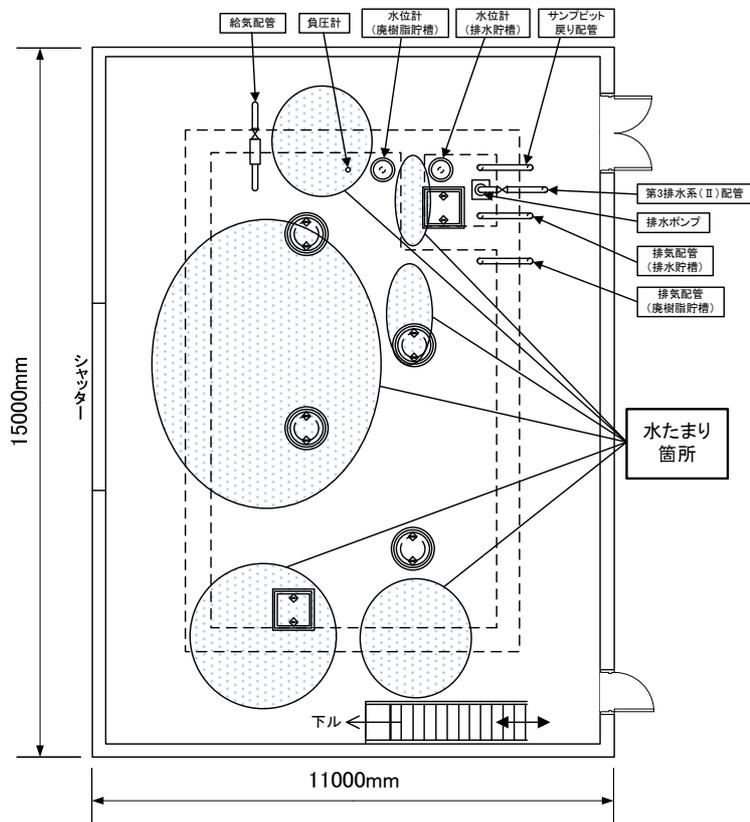
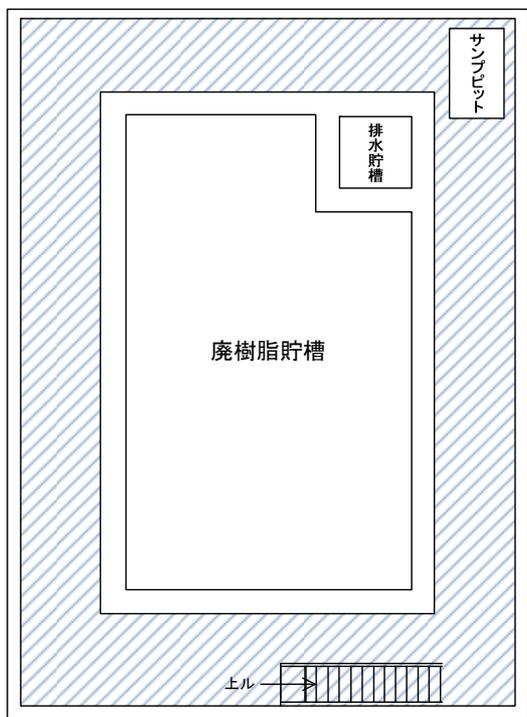
図3 第3排水系貯槽(II)建屋概略図(平面図)

貯槽上部には点検孔等の構造物があるため、そこからの漏れ出しの可能性について、水位計のデータをもとに調査した。その結果、9月10日、別建屋（原子炉建家）にあるプールカナル循環系統*6の循環ポンプを運転した際に同ポンプの運転と連動する形で第3排水系貯槽(Ⅱ)排水貯槽の水位が上昇していたことが判明した（図6参照）。このことからプールカナル循環系統から第3排水系貯槽(Ⅱ)への経路（図7参照）にある4つの弁（V25-47、48、49及び52）のうち、いずれかの弁の閉止が不完全であったことが考えられる。このことにより第3排水系貯槽(Ⅱ)建屋内の貯槽の水位が上昇し、点検孔等の上部構造物から漏れ出した可能性が高いと考えているが、引き続き原因調査を行う。

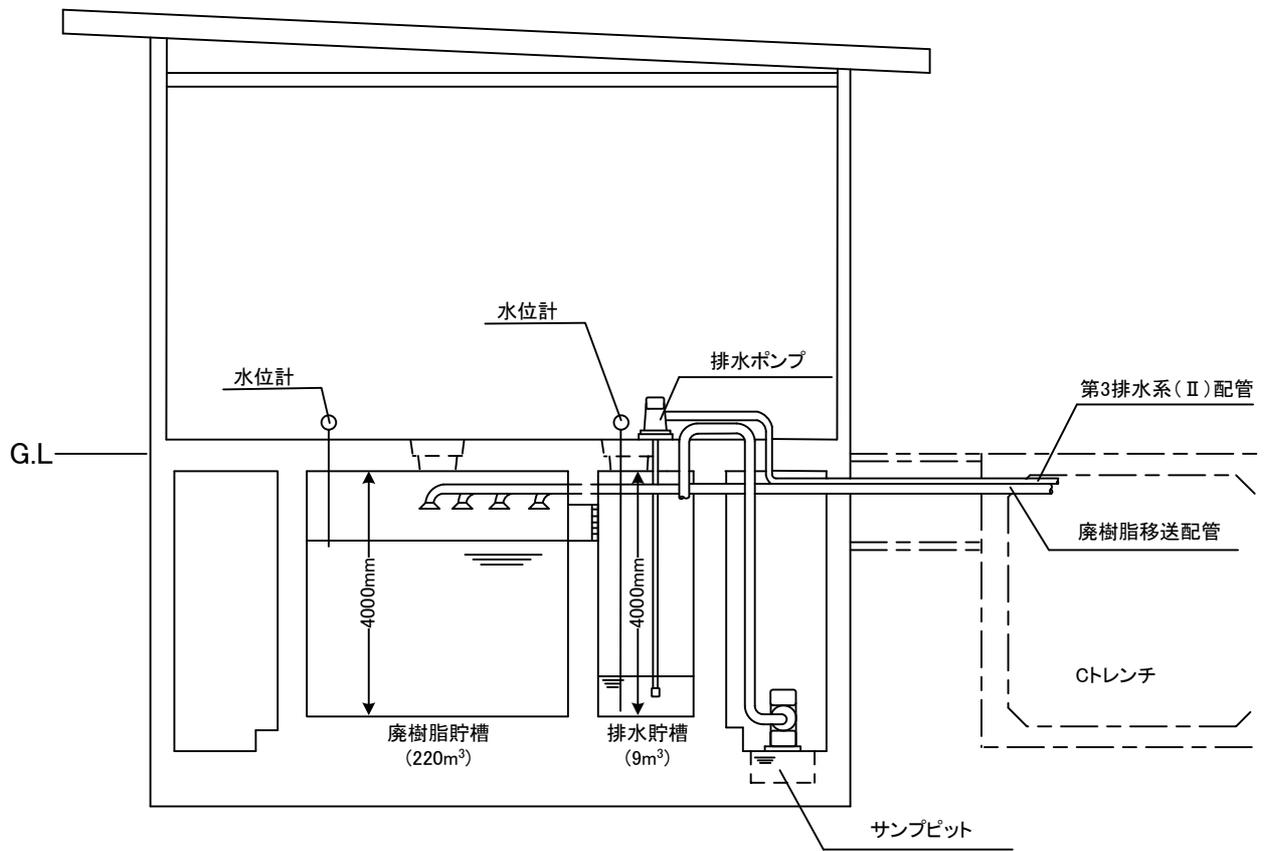
図4 第3排水系貯槽(Ⅱ) 建屋概略図(断面図)

*2：第3排水系貯槽（Ⅱ）建屋は、JMTR機械室の南側の場所に設けられた地上1階、地下1階の鉄筋コンクリート造で、面積は地上1階で約 160m^2 、地下1階で約 155m^2 である。貯槽は建屋と一体構造で地階に設けられた密閉型である。

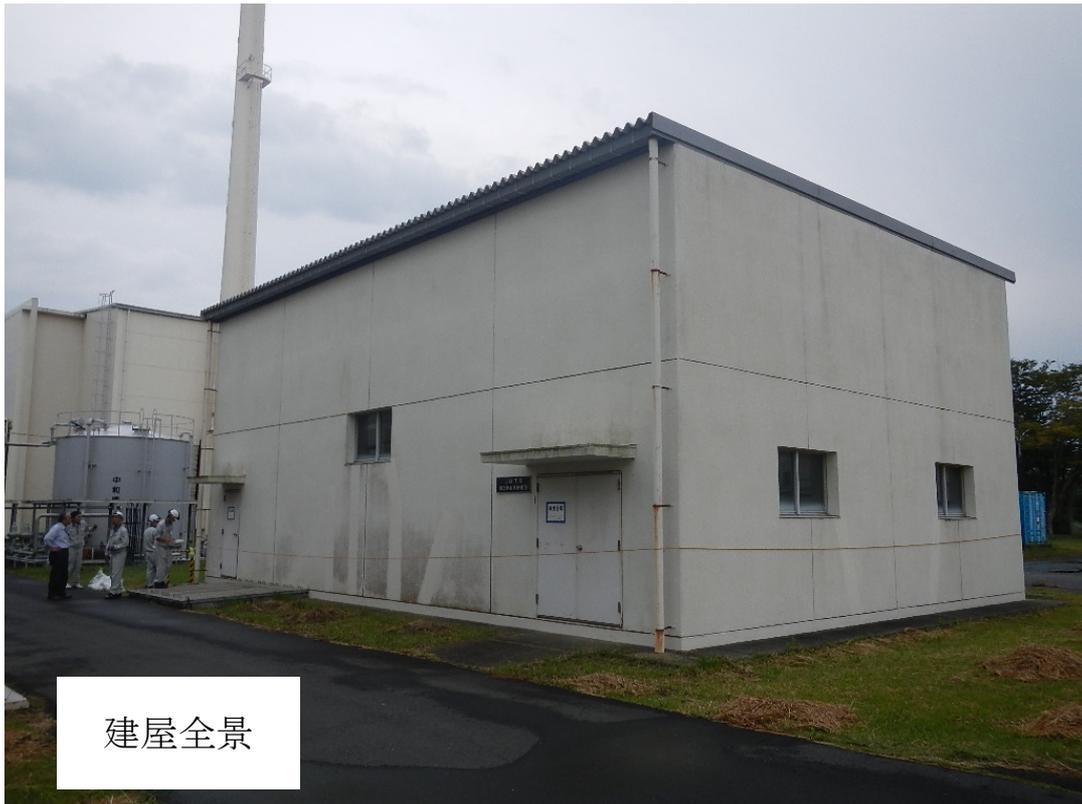
建屋全景

平成26年9月11日10時20分頃、JMTR第3排水系貯槽（Ⅱ）*1建屋*2（図1、図2、図3、図4参照）1階において、パトロール中に水たまりを発見し（図5参照）、サンプリングを行い、測定・分析の結果、14時40分頃、汚染があることを確認した。含まれている放射性物質の濃度は、ゲルマニウム半導体検出器で測定した結果、 ^{60}Co については $0.055\text{Bq}/\text{cm}^3$ であった（表1参照）。その他の放射性核種については、検出下限値未満であった。

水たまりは計6箇所、その面積から概算で総水量は多く見積もっても約66リットル程度と推定していたが、その後行った拭き取り作業で拭き取ったタオルに浸み込んだ水の量を計量した結果、約26リットルであった。
