大洗研究開発センター燃料研究棟 における汚染について

平成29年7月10日

国立研究開発法人日本原子力研究開発機構

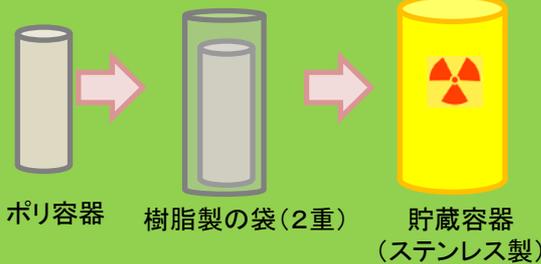
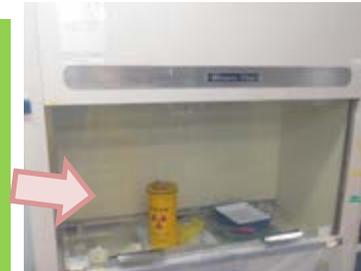
平成29年6月6日(火)11:15頃、燃料研究棟の108号室(管理区域)で、作業員5名がプルトニウムとウランの入った貯蔵容器をフード内で点検していたところ、樹脂製の袋が破裂して汚染が発生した。

核燃料物質を入れたポリ容器を樹脂製の袋(2重)に入れ貯蔵容器に収納

フード内で収納状況を確認するため、貯蔵容器の蓋を開けた。
