日本原子力研究開発機構大洗研究開発センター「燃料研究棟」における作業員の  
汚染、被ばく事故について

日本原子力研究開発機構大洗研究開発センター「燃料研究棟」における作業員  
の汚染、被ばく事故について

平成29年12月

国立研究開発法人日本原子力研究開発機構

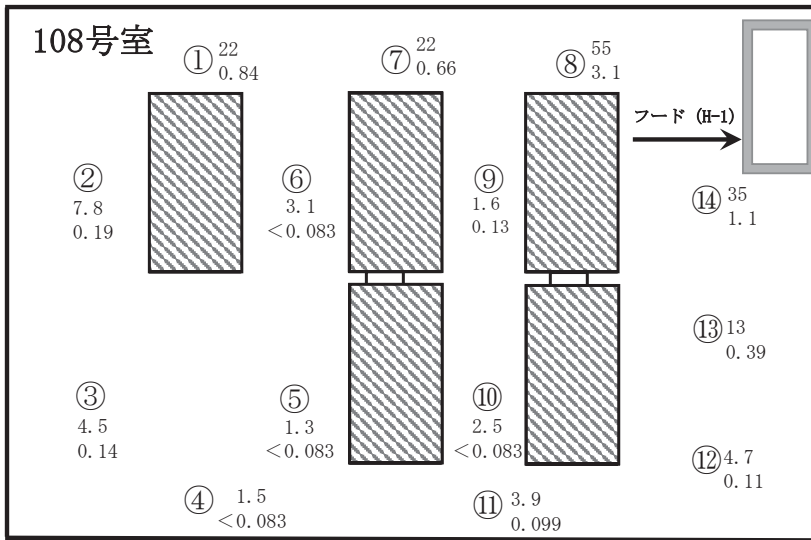
図4.2.9 表面密度測定結果

まず、108 号室入口からフード（H-1）までの通路について、作業員の歩行による汚染拡大・飛散防止のために化学雑巾を用いて床の拭き取りを行った。拭き取り後の床において  $\alpha$  核種の表面密度を測定した結果は、図 6.1.2 に示すように、最大  $55 \text{ Bq/cm}^2$ （図 4.2.9 参照）から、最大  $5 \text{ Bq/cm}^2$ （立入制限区域指定基準（ $\alpha$  核種： $4 \text{ Bq/cm}^2$ ））まで低減した。フード（H-1）から飛散したと思われる粒子については、カメラで位置情報を記録（図 6.1.2 参照）した後、位置ごとにバイアル瓶に回収し、金属容器に収納した。フード（H-1）前面のビニルシートについても、折りたたんで金属容器に収納し、101 号室のグローブボックス（123-D）へ搬入した。これらについては、原因究明に資するため、外観の観察及び試料の分析を行った（「7.1.1」参照）。

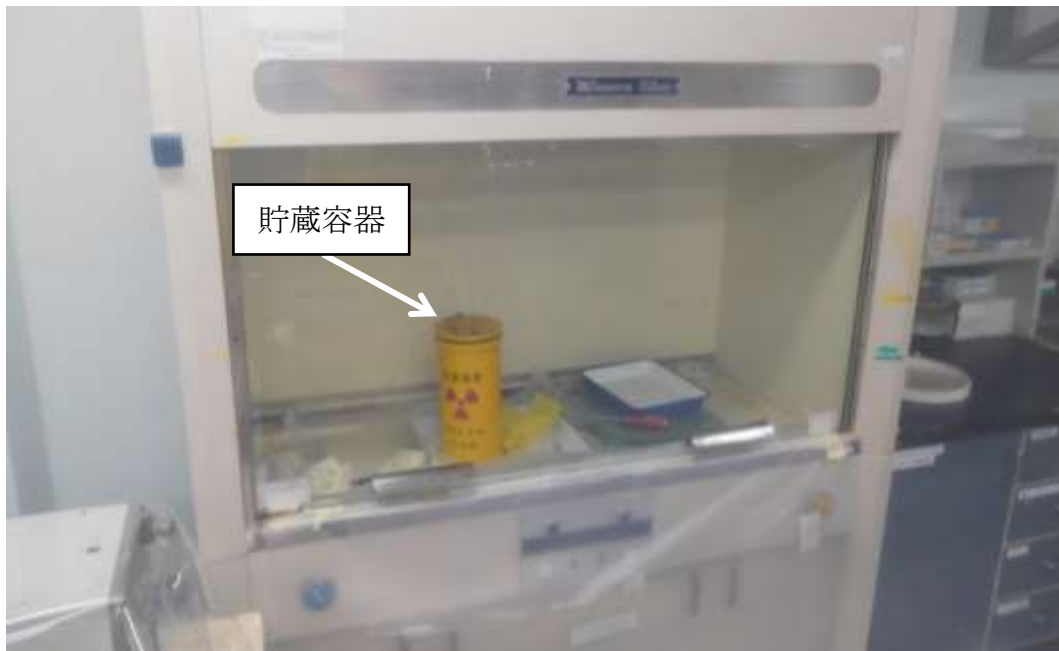
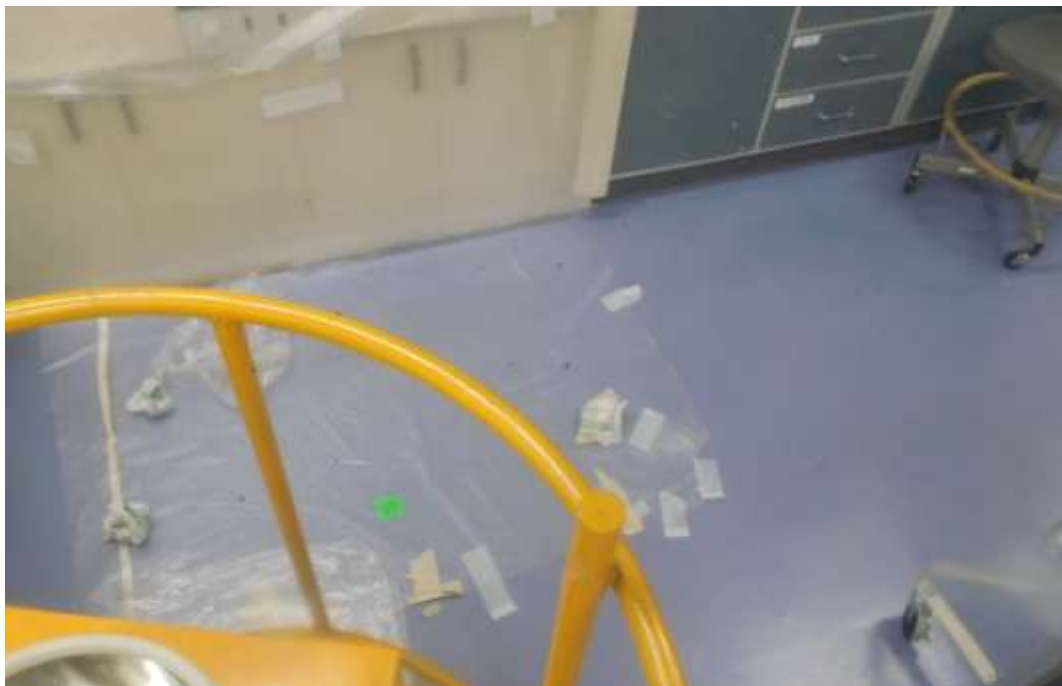
図 4. 2. 14 事故発生後のフード (H-1) 周辺

フード内

フード前床

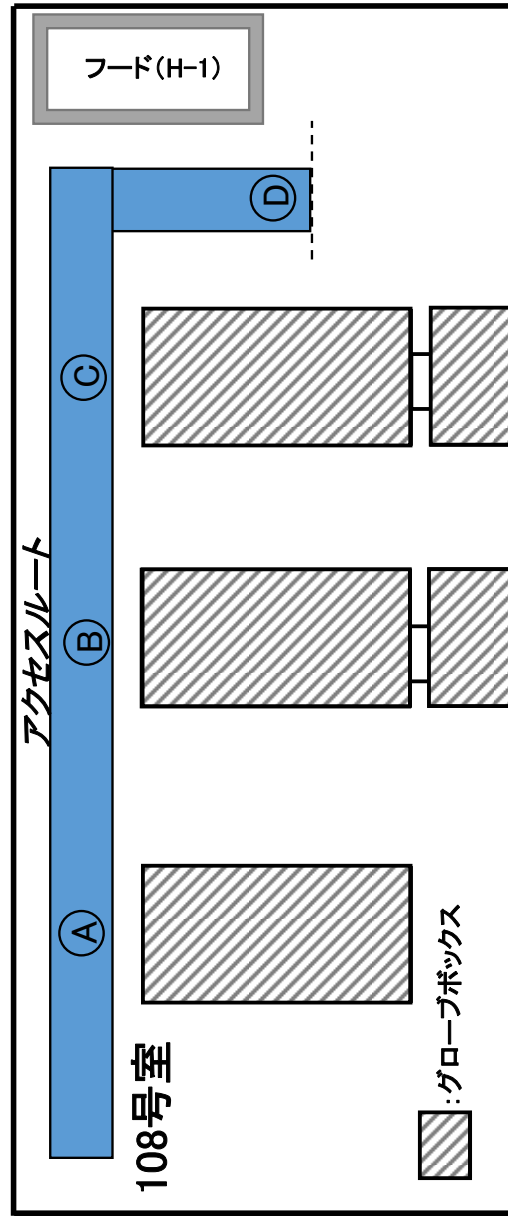
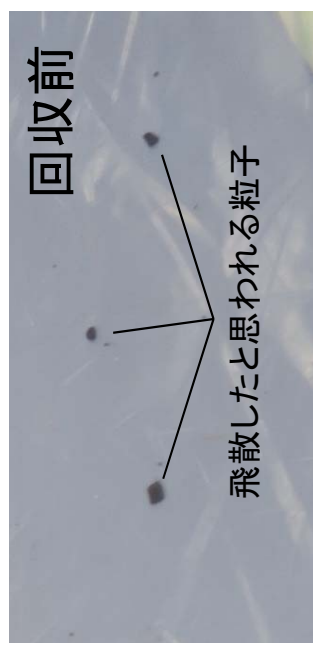
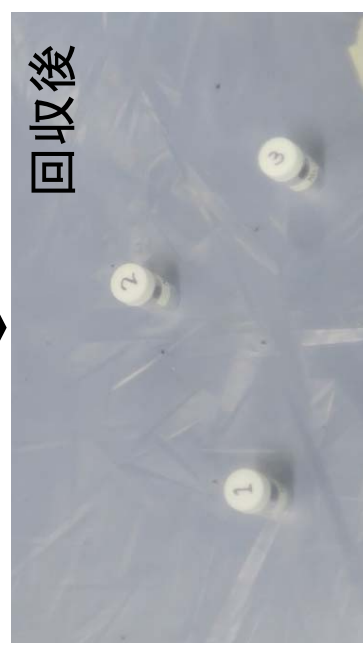
図6. 1. 2 アクセスルート床の表面密度測定結果及び粒子回収前後の写真

- 108号室入口からフードまでの通路について、作業員の歩行による汚染拡大・飛散防止のための床の拭き取りを実施
- アクセスルート(床の一部)の表面密度は、床の拭き取りにより低減
- フードから飛散したと思われる粒子については、カメラで位置情報を記録した後、位置ごとにバイアル瓶の容器に回収し、金属容器に収納した。前面のビニルシートについては、折りたたんで金属容器に収納した。

A: 22	C: 55
B: 22	D: 35

A: 0.35	C: 1.9
B: 5	D: 1

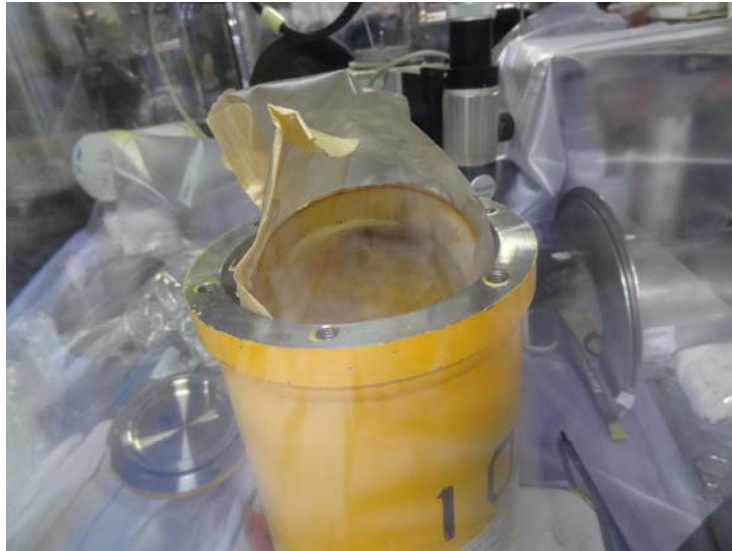
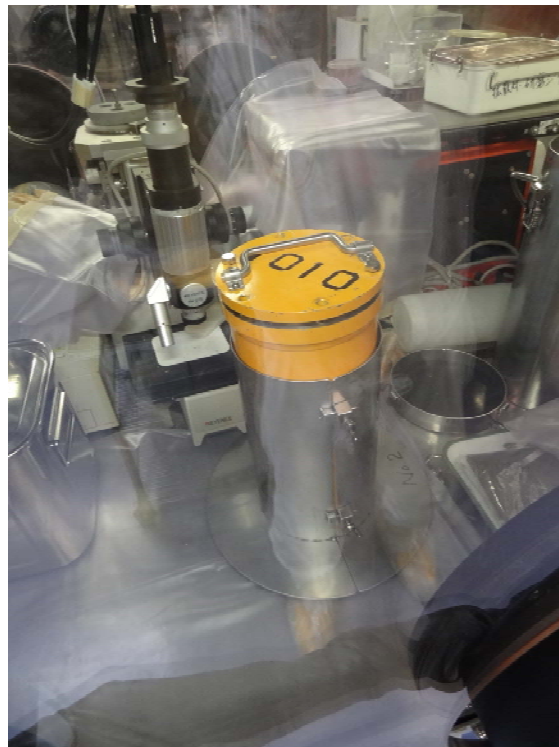
図 6.1.5 グローブボックス (123-D) 搬入後の貯蔵容器

フード（H-1）から貯蔵容器を搬出し、108 号室から 101 号室へ貯蔵容器を移動した。この作業は、収納容器を用い、適宜ビニル袋で養生し、表面の汚染を検査して異常のないことを確認した上で実施した。108 号室内の移動は、プルトニウム・濃縮ウラン管理区域内運搬車を用い、108 号室出入口からグリーンハウス 1（図 6.1.4 参照）の近傍に待機させた簡易運搬車までは貯蔵容器を手渡しで移動した。その後、簡易運搬車を用いて 101 号室へ移動し、同室内のグローブボックス（123-D）へ搬入した。グローブボックス（123-D）へ搬入後の貯蔵容器の状況を図 6.1.5 に示す。当該貯蔵容器については、原因究明に資するため、外観の観察を行った。また、貯蔵容器の内容物を取り出して各部の外観を観察すると

貯蔵容器の内部の状況

グローブボックス (123-D) 搬入後の貯蔵容器の状況  
(転倒防止治具取り付け後)

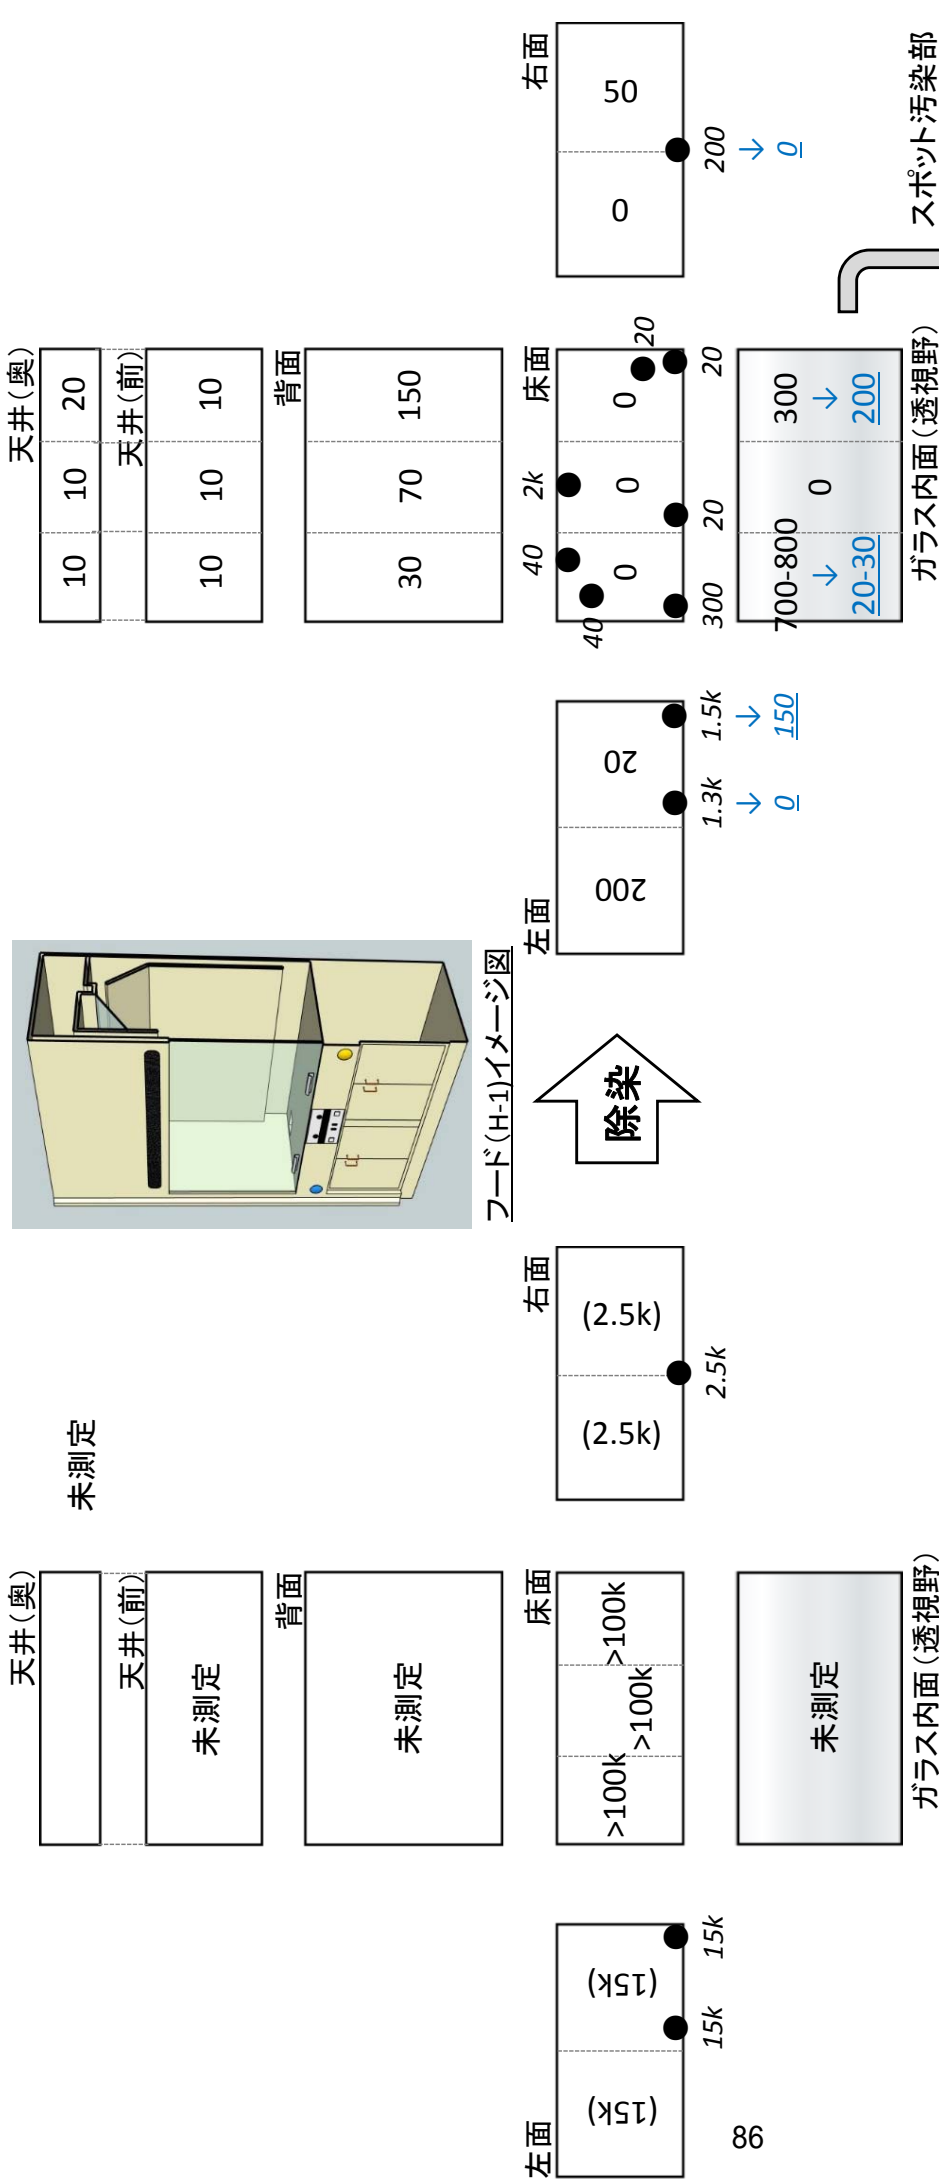
※ ガラス窓左側底部のスポット汚染(4k cpm)は、フローモニタ(レガテープ)部分であり、除去した。

- ・ストリッパペイント(SP)を塗布し、乾燥後にSPを剥離して表面密度を測定
- ・SP剥離後の表面密度が高い部分については、濡れウエスで拭き取り除染を実施  
 (部位により複数回、[青字+アンダーライン付記で結果を記載](#))

- ・濡れウエスにより、拭き取り除染を実施

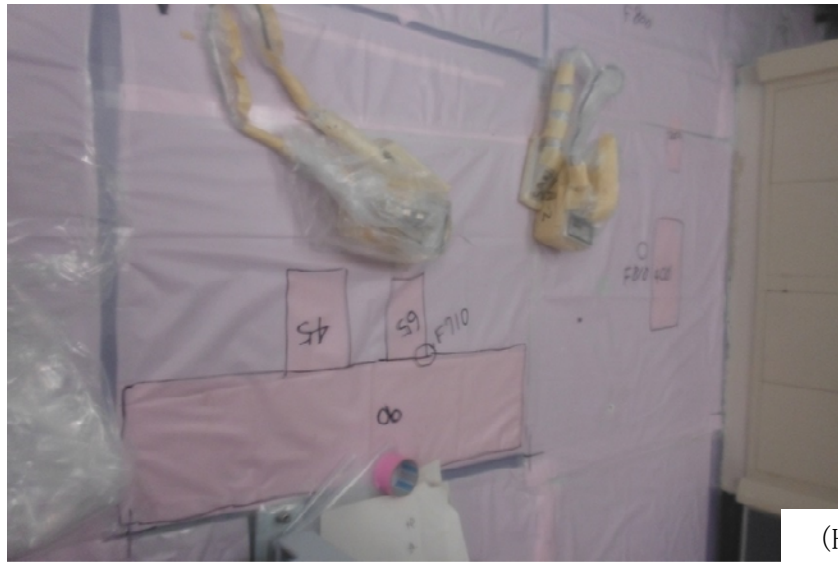
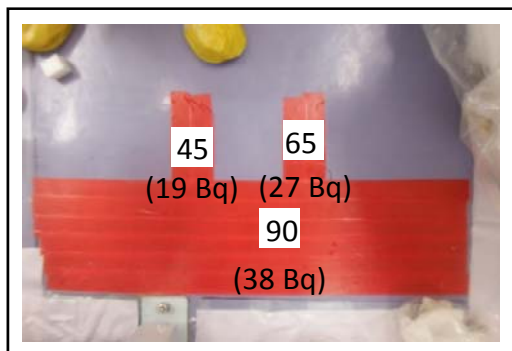
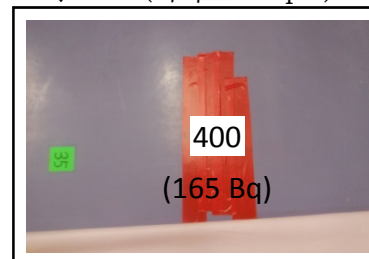
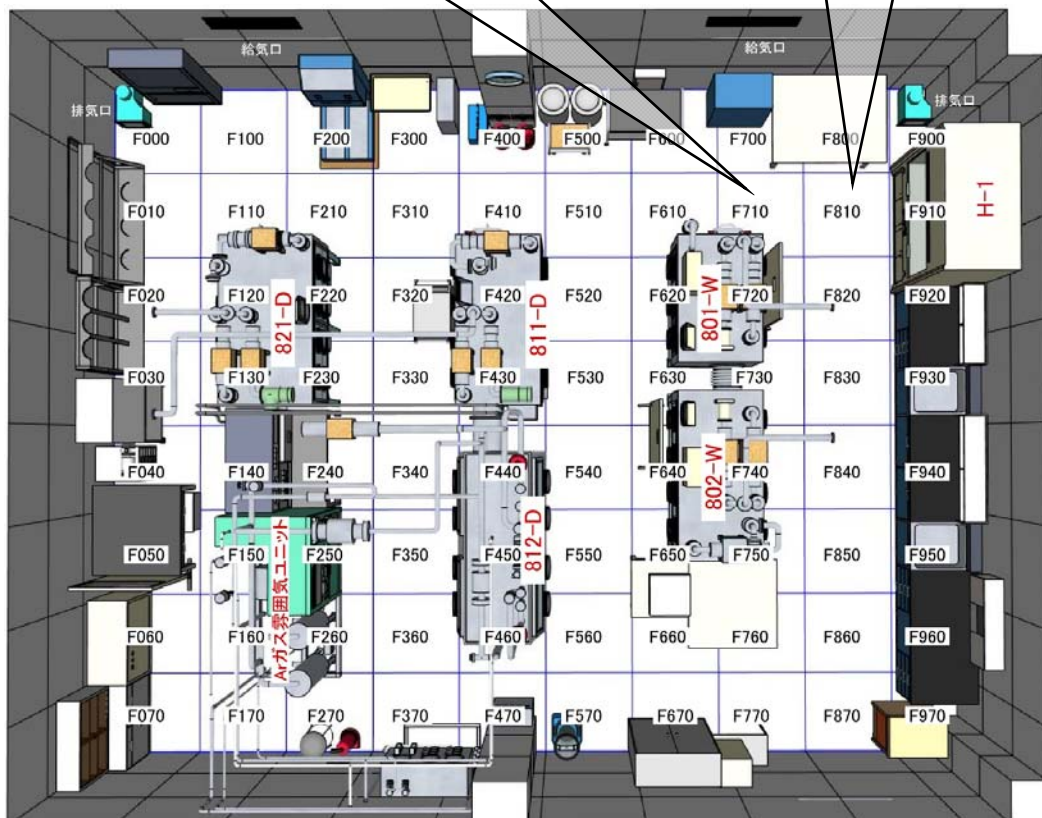
図6. 4. 4 108号室床面の汚染固定及び除染後の養生の状況

(b) 除染作業後のビニルシートによる養生の状況

← (a) 汚染の固定状況  
↓ (単位: cpm)

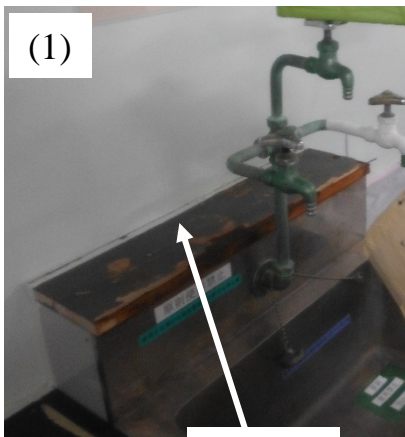
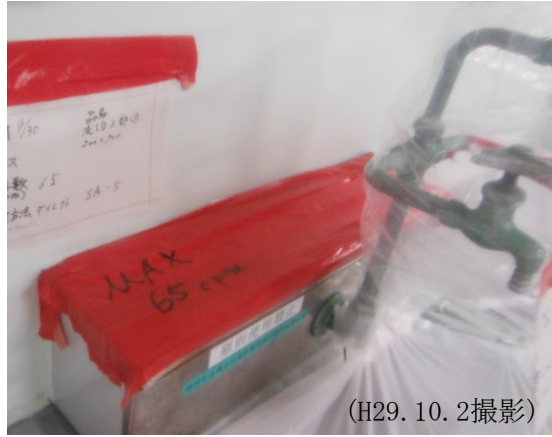
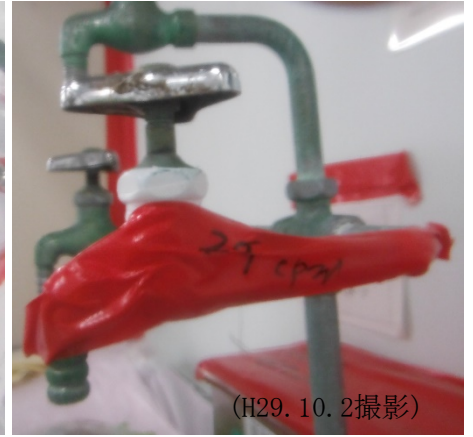
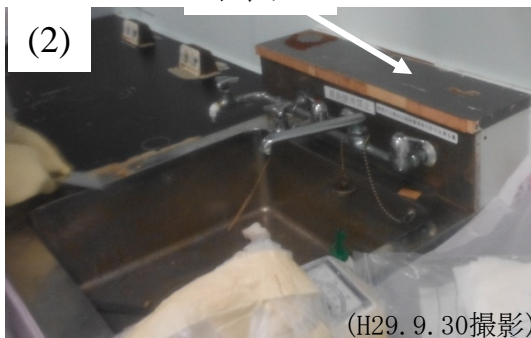
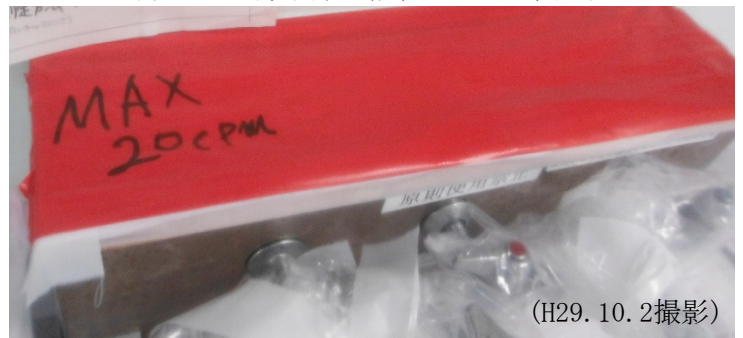
図6. 5. 5 L壁面備品の除染前後における表面密度と汚染固定写真

シンク下は汚染があるため、入口を養生した。

(木の蓋の汚染部を粘着テープで固定)

(表面状態に起因し、上面の木製蓋及び蛇口の除染は困難)

(蛇口の汚染部を粘着テープで固定し、ビニル袋養生)

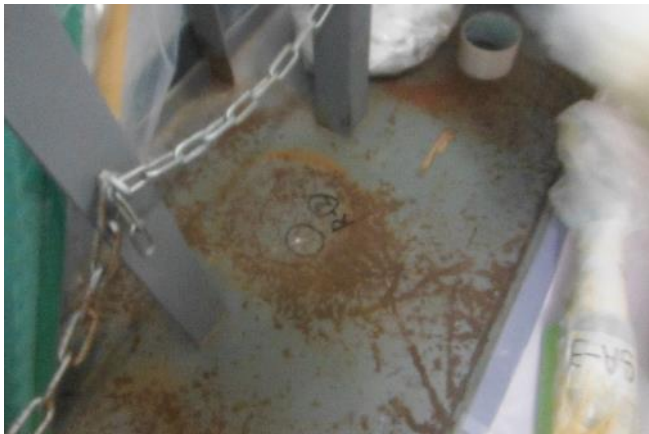
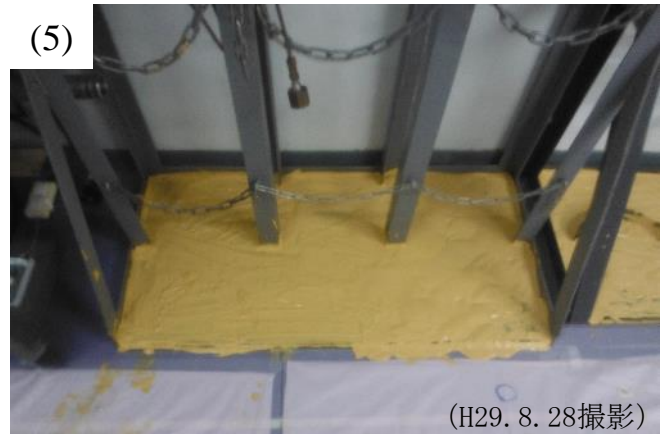
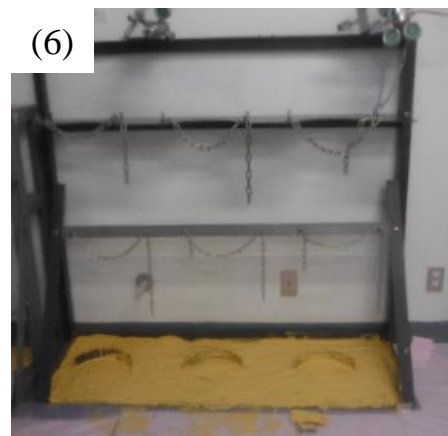
図6.5.6 R壁面備品の除染前後における表面密度と汚染固定写真

(1)	(2)	(3)	(4)	(5)	(6)
除染前 (Bq/cm <sup>2</sup> )	0.36	0.99	0.86	2.23	2.11	3.32
除染後	ND	ND	ND	ND	固定	固定

(表面状態に起因し、ボンベスタンド下面の除染は困難)

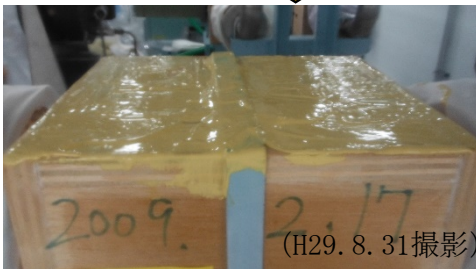
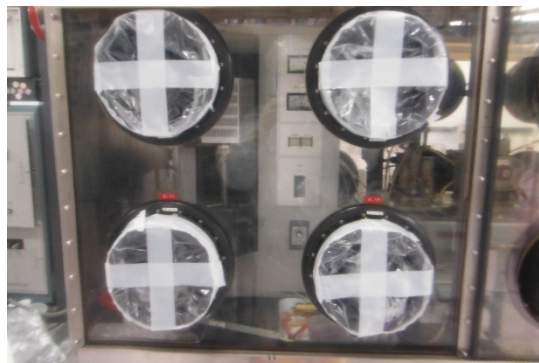
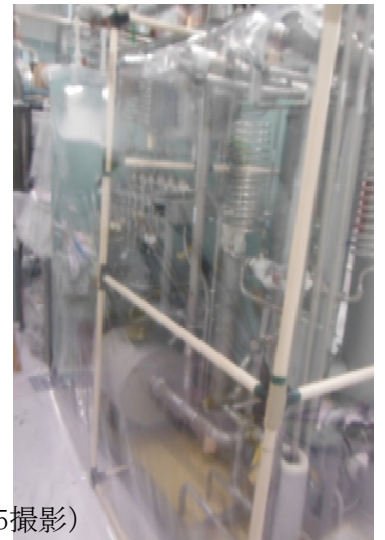
図6. 5. 8 装置の除染前後における表面密度測定結果 (1)

装置	除染前(最大)	除染後	備考
(1)グローブボックス(821-D)	0.661 Bq/cm <sup>2</sup>	ND	一部固着有
(2) Arガス雰囲気ユニット	0.559 Bq/cm <sup>2</sup>	ND	一部固着有

ストリッパブルペイント塗布後  
(表面状態に起因し、木枠上面の除染は困難)

除染後のグローブボックスの  
グローブポート部

除染後のArガス雰囲気  
ユニット

(ビニル養生)

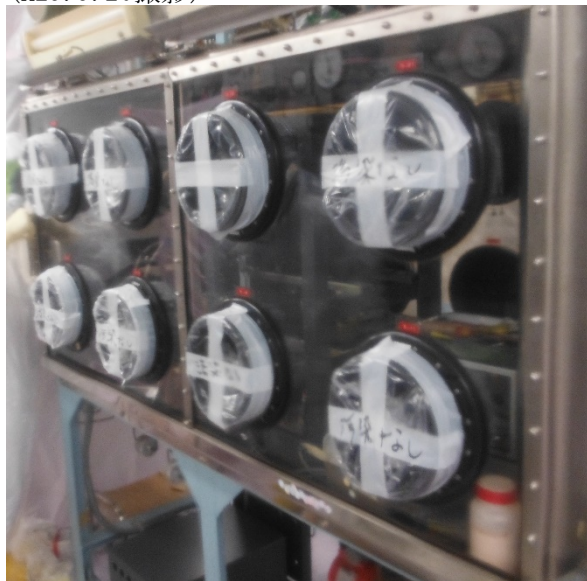
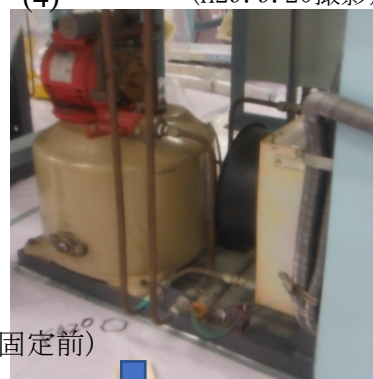
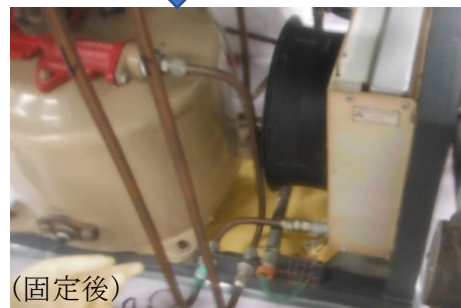
図6.5.9 装置の除染前後における表面密度測定結果 (2)

装置	除染前(最大)	除染後	備考
(3) GB(812-D)	5.40 Bq/cm <sup>2</sup>	ND	固着汚染無
(4) GB(811-D)	1.24 Bq/cm <sup>2</sup>	ND	一部固着有

GB(811-D) 付属の冷却水循環装置は、床面との隙間が小さく、床面の除染が困難であることからSPにより汚染を固定した。

グローブポート部のビニル養生

SPにより床面の汚染を固定した。

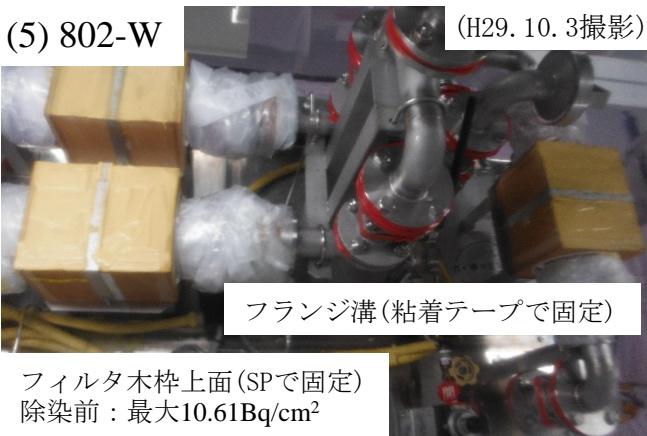
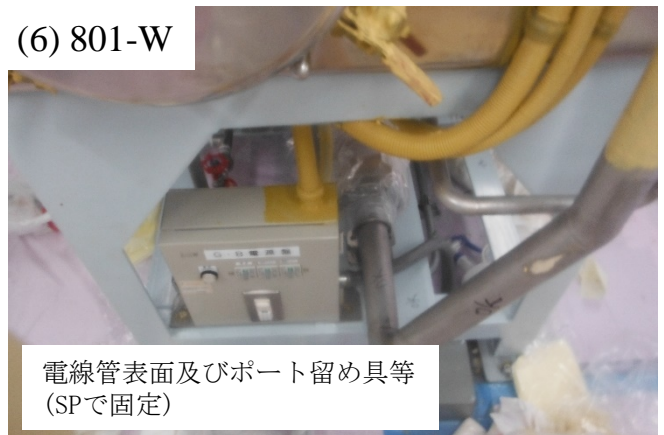
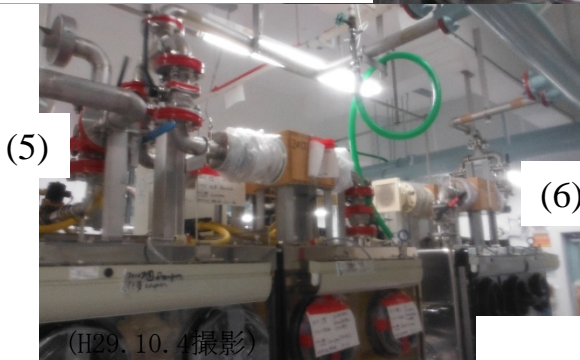
図6.5.10 装置の除染前後における表面密度測定結果 (3)

装置	除染前(最大)	除染後	備考
(5) GB(802-W)	2.43 Bq/cm <sup>2</sup>	ND	固着汚染有
(6) GB(801-W)	1.24 Bq/cm <sup>2</sup>	ND	固着汚染有

- ✓ 多数のフランジ溝(粘着テープで固定)
- ✓ フード側グローブ: ビニル養生で汚染を固定

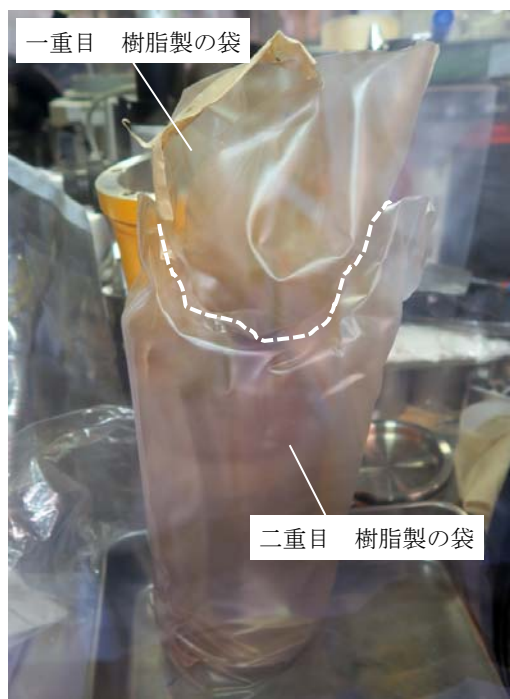
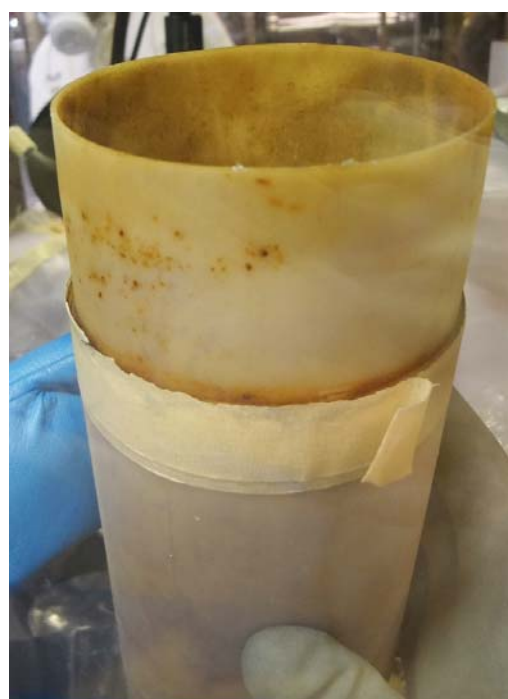
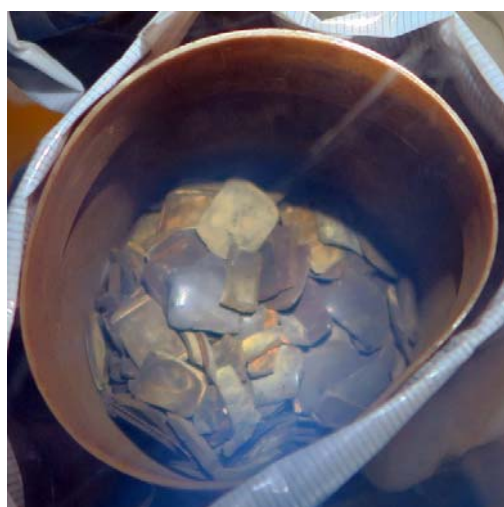
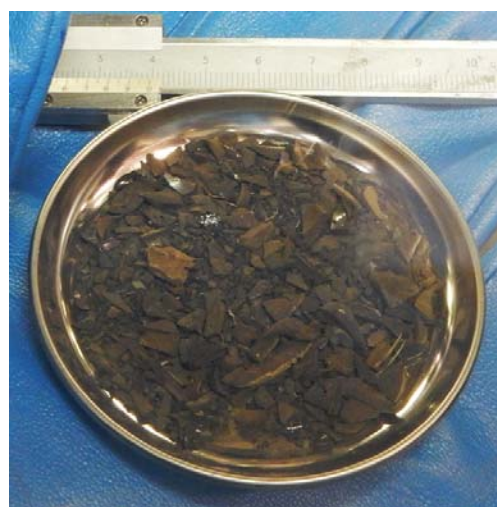
図 7.1.1 貯蔵容器内容物を取り出した際の外観写真

貯蔵容器から取り出した収納物の全体像  
(H29. 8. 2撮影)

ポリ容器の蓋を外した状態  
(H29. 8. 3撮影)

ポリ容器から回収する前の  
樹脂固化物の収納状態  
(H29. 8. 2撮影)

ポリ容器底部付近のかけら成分  
(H29. 8. 4撮影)

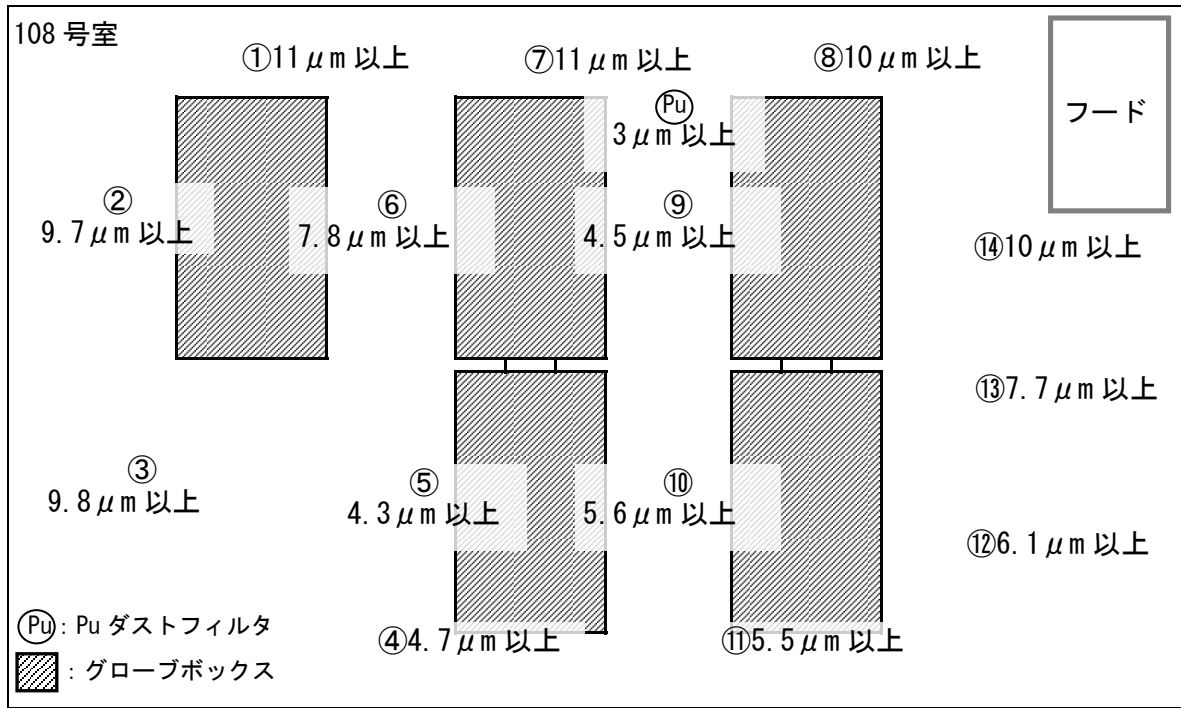
図 7.2.1 108号室スミヤろ紙及び室内PuダストモニタNo.2フィルタの  
空気力学的放射能中央径（AMAD）分布評価結果

作業員が摂取した放射性物質の核種組成や粒子径<sup>4</sup>の分布等の性状を把握するため、Pu ダストモニタのフィルタ（平成 29 年 6 月 6 日交換）及び平成 29 年 6 月 7 日に実施した 108 号室内汚染検査のスミヤろ紙（平成 29 年 6 月 7 日採取）（以下「スミヤろ紙・フィルタ」という。）について、分析を実施した。スミヤろ紙・フィルタは照射燃料集合体試験施設（FMF）に運び、外観の詳細撮影、Ge 検出器による光子エネルギー核種分析、イメージングプレートによる  $\alpha$  放射能分布分析及び粒子径の分布評価等を行った。スミヤろ紙・フィルタの外観、光子エネルギースペクトル、イメージングプレート画像及び粒子径の分布の評価結果を添付 7.2.1 に示す。また、粒子径の分布から評価した空気力学的放射能中央径（以下「AMAD」という。）の分布を図 7.2.1 に示す。

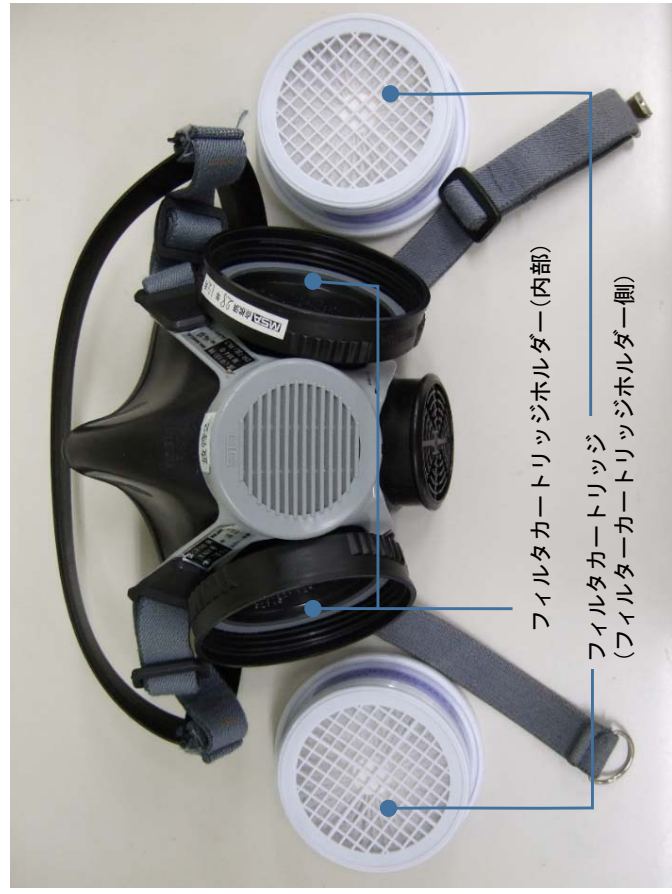
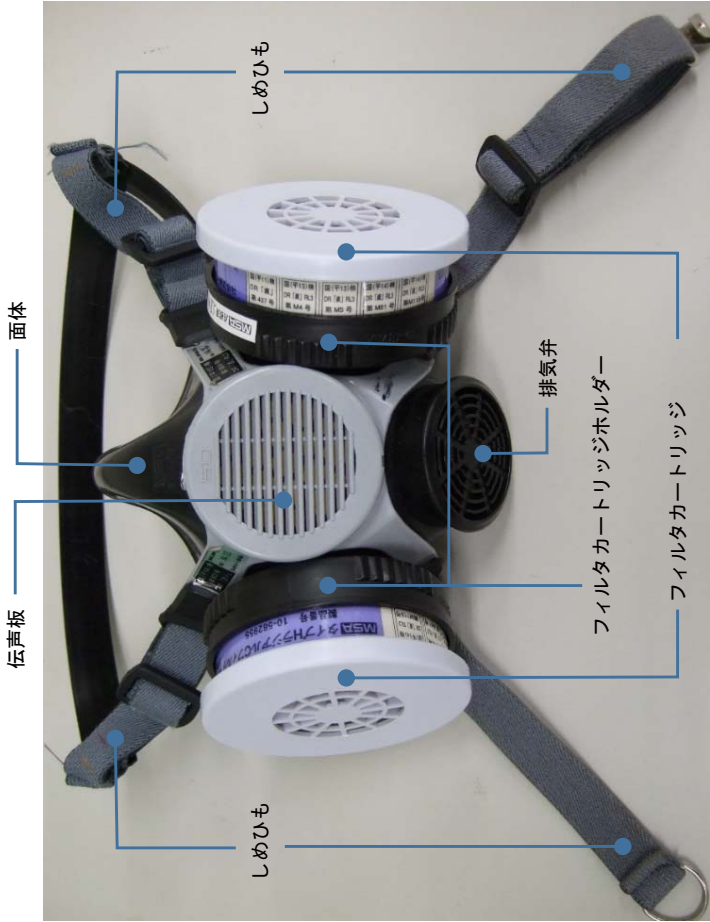
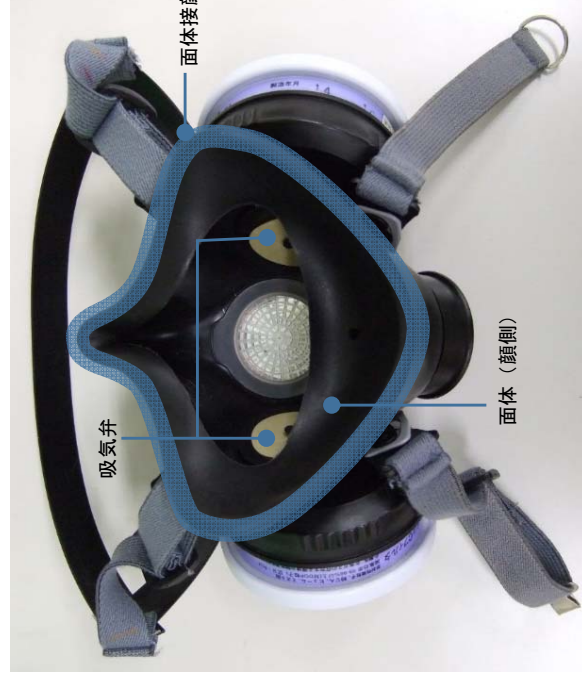
図7.2.2 半面マスクの構造

作業員が事故発生当時、作業中に着用していた半面マスク (5 体) 及び 108 号室退出時に一時的に着用した交換後の半面マスク (4 体) については、内部被ばくの経路等に関する重要な情報が得られることから、半面マスクの放射性物質の付着状況を詳細に調査した。半面マスクの構造を図 7.2.2 に示す。調査は、照射燃料試験施設 (AGF) で Ge 検出器による核種分析の予備調査を行い、その後、固体廃棄物前処理施設 (WDF) で本調査を行った。汚染状況調査の対象と目的は以下のとおりである。

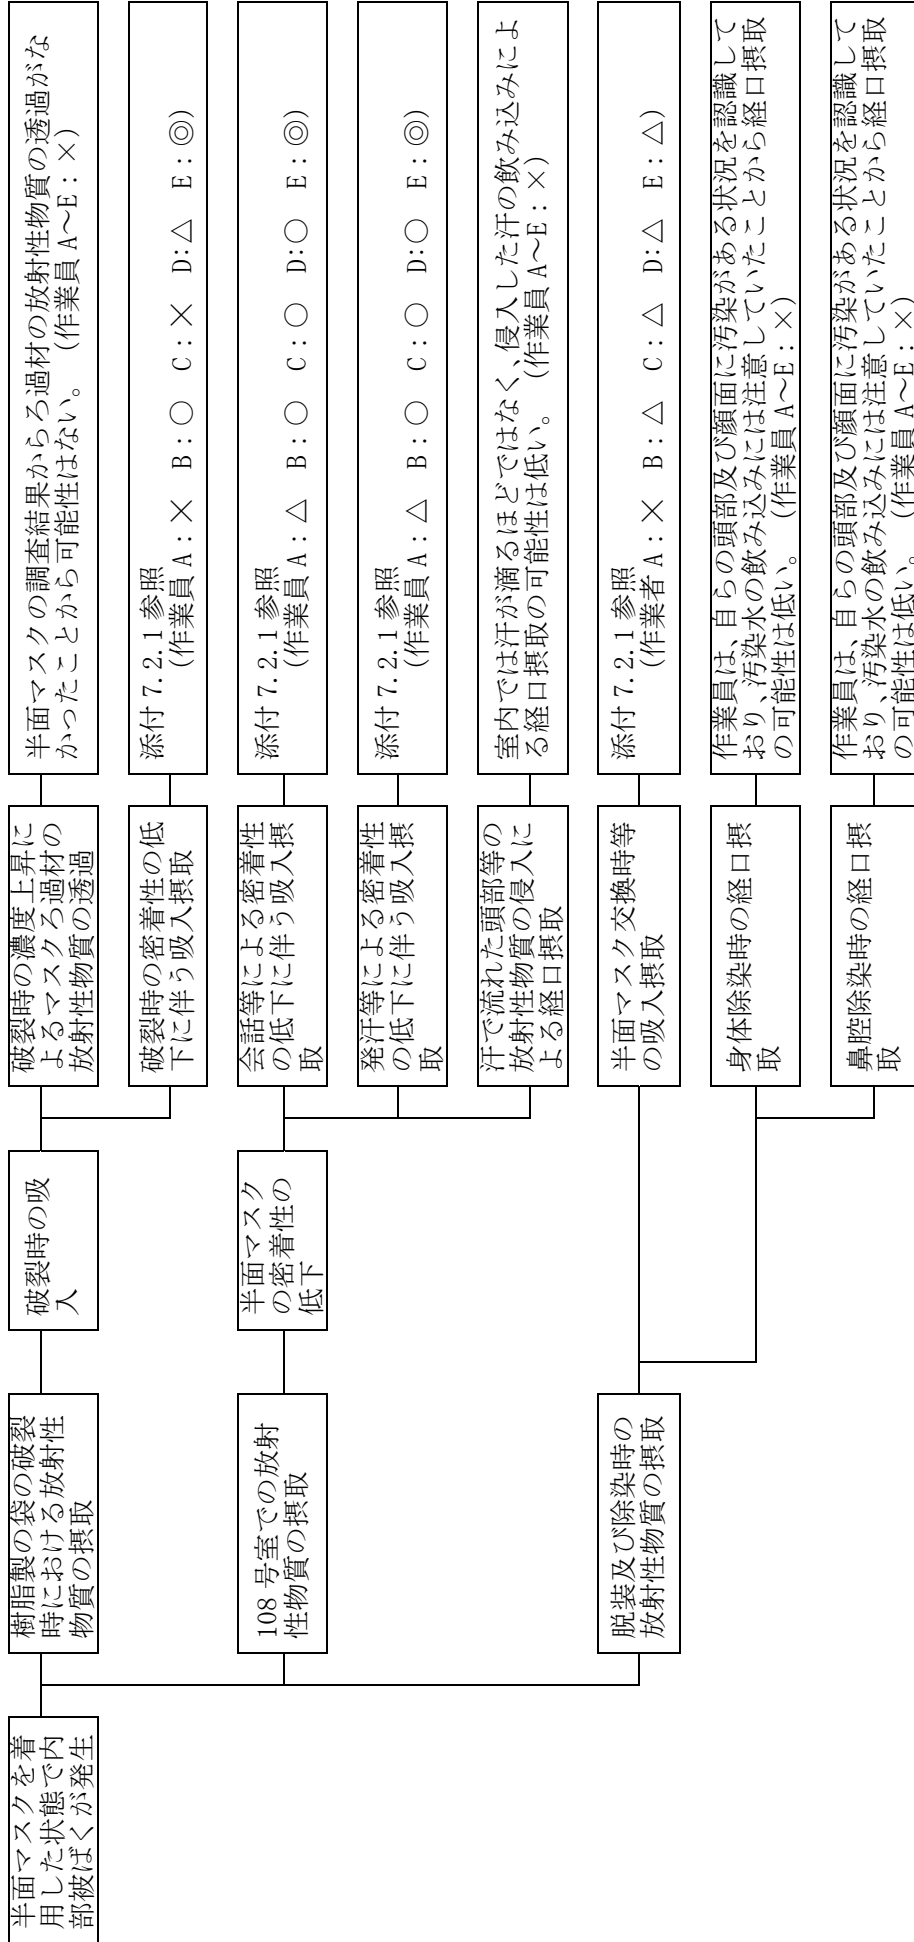
図 7.2.3 被ばく経路の推定に係る要因分析図

放射性物質の摂取に至った原因推定のために、洗い出した要因事象（表 7.2.1）を基に、要因分析図（図 7.2.3 参照）で作業員ごとの原因を推定（詳細は添付 7.2.5 参照）した。

放射性物質の摂取の原因	要因事象
樹脂製の袋の破裂時における放射性物質の摂取	<ul style="list-style-type: none"> <li>・樹脂製の袋の破裂に伴う放射性物質の飛散により作業環境の空气中放射性物質濃度が急激に上昇し、その一部が半面マスクのろ過材を透過したことにより、放射性物質を吸入摂取した。</li> <li>・破裂音が聞こえたときの反射的な顔の動き等により、半面マスクの面体と顔面との密着性半面マスクの密着性が低下し、放射性物質を吸入摂取した。</li> </ul>
108号室での放射性物質の摂取	<ul style="list-style-type: none"> <li>・作業員同士のコミュニケーションや室外との電話や口頭での連絡等で大声を出した際、半面マスクの密着性が低下し、放射性物質を吸入摂取した。</li> <li>・半面マスク装着による発汗、呼気中水蒸気の半面マスク面体内での結露等により半面マスクの密着性が低下し、放射性物質を吸入摂取した。</li> <li>・破裂時の飛散物又は汚染した空気に触れたことにより頭部（頭髪及び半面マスク外側の顔面）に付着した放射性物質が汗で流れて半面マスクの面体内に侵入し、経口摂取した。</li> </ul>
脱装及び除染時の放射性物質の摂取	<ul style="list-style-type: none"> <li>・半面マスクを汚染していないものに交換する際（短時間だが半面マスクを装着しない状態となる。）に、グリーンハウス内で放射性物質を吸入摂取した。</li> <li>・流水による除染の際、頭髪や顔面を除染した際に放射性物質を含んだ水が口元などにまわり経口摂取した。</li> <li>・鼻腔除染の際、放射性物質を含んだ水の一部が誤って口腔側にまわり経口摂取した。</li> </ul>

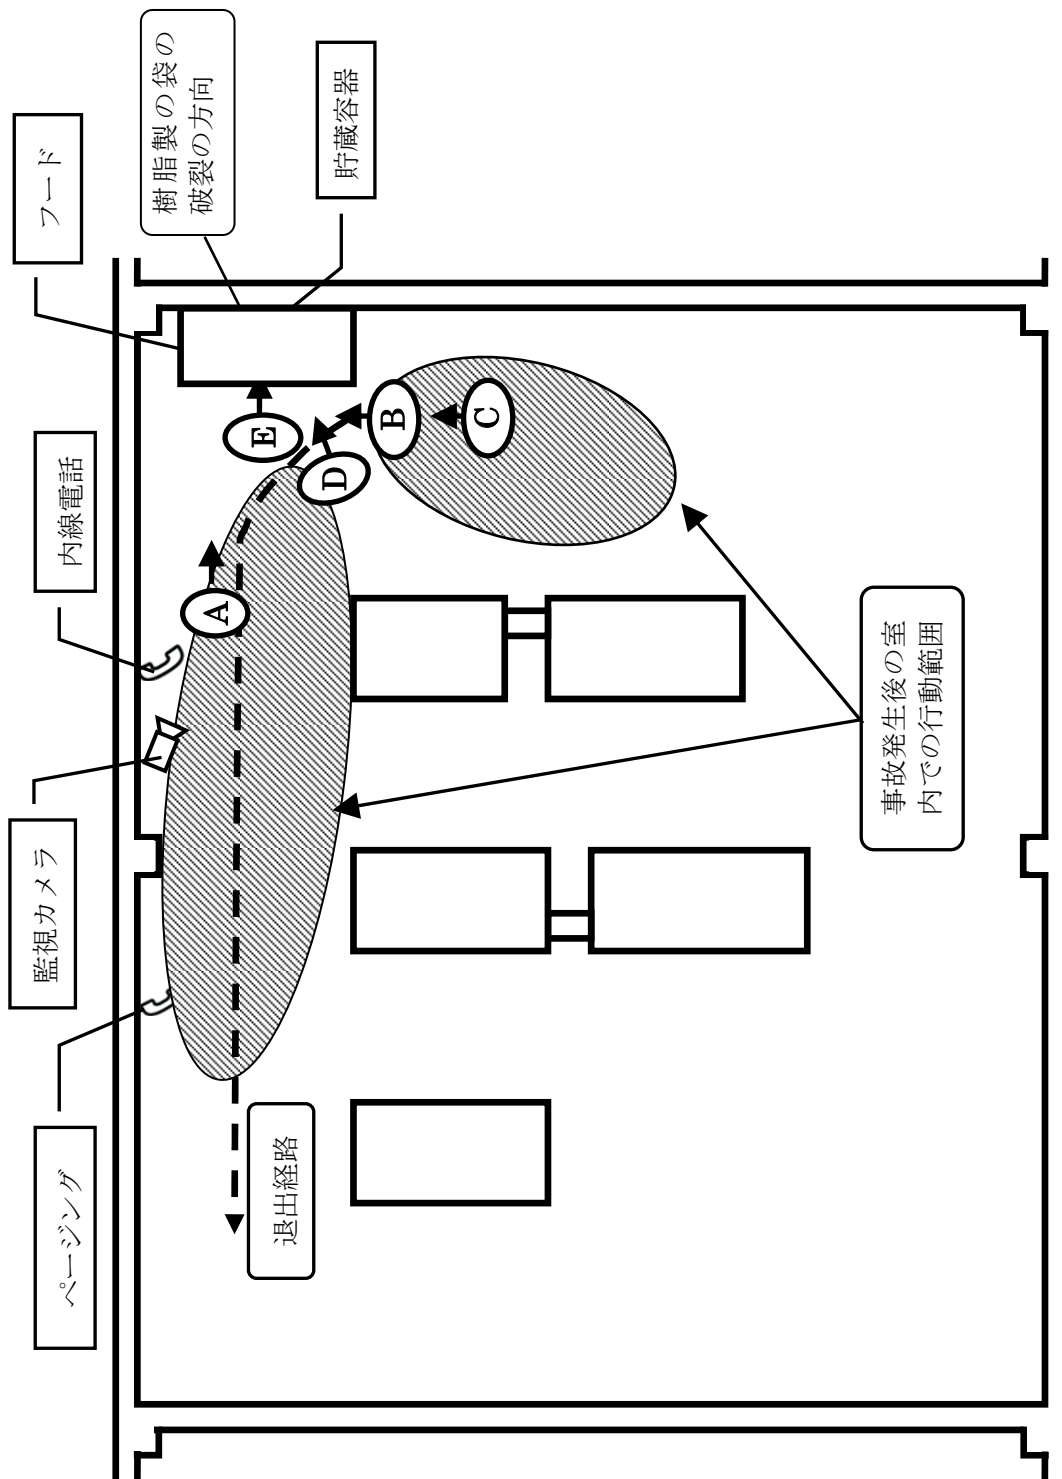
図 7.2.4 作業員の事故発生時の位置及び事故発生後の行動範囲

事故発生時、樹脂製の袋の破裂により Pu 等の粒子が飛散した。破裂の方向、聞き取り調査で得られた事故発生時の作業員の位置・行動範囲（図 7.2.4 参照）及び腹部等に風圧を感じたとの証言から、作業員 B、作業員 D 及び作業員 E は、飛散した Pu 等の粒子を直接浴びて体表面が汚染したと考えられる。一方、作業員 A 及び作業員 C は事故発生時の位置関係及び証言から飛散した Pu 等の粒子を直接浴びておらず、破裂で拡散した Pu 等の粒子により汚染したと考えられる。

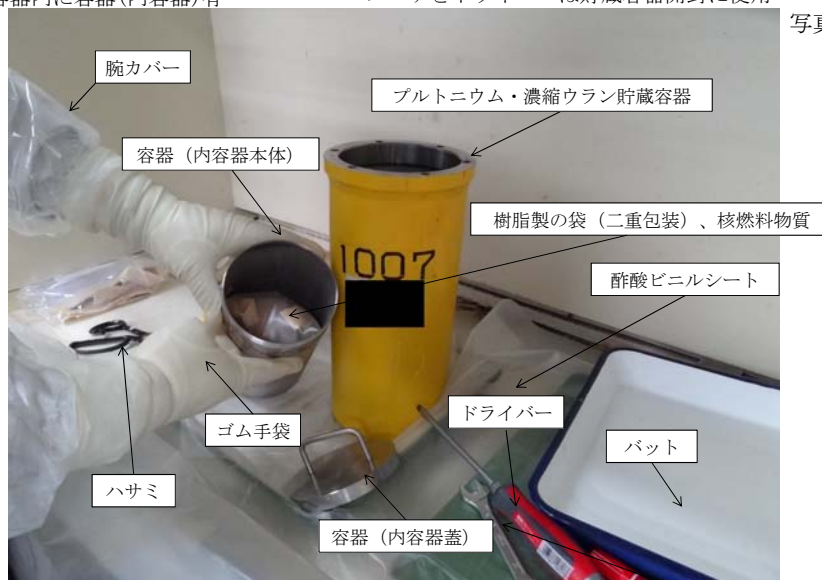
写真 2

スパナとドライバーは貯蔵容器開封に使用

バットとハサミは、当該作業に使用していない。 スパナ  
 バットを使用しない代わりに、フード内床面を酢酸ビニルシートで養生している。

貯蔵容器内に容器(内容器)有

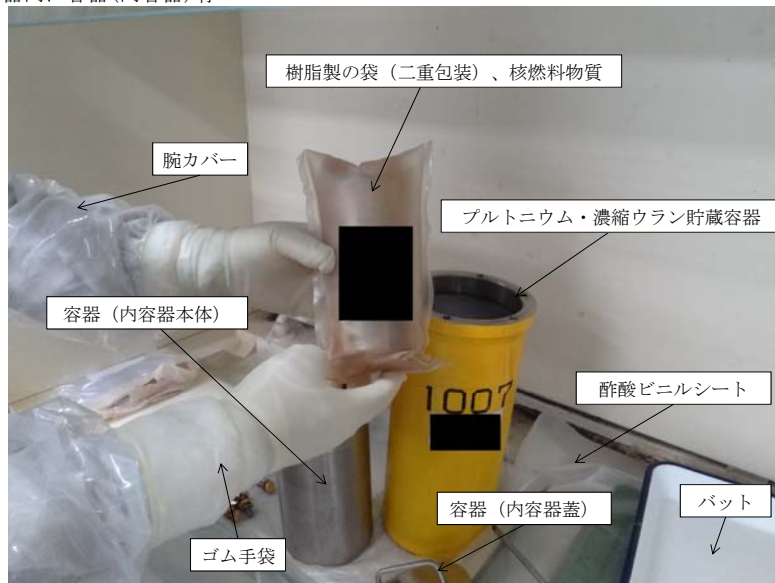
写真 3

バットは、当該作業に使用していない。  
バットを使用しない代わりに、フード内床面を酢酸ビニルシートで養生している。

貯蔵容器内に容器(内容器)無

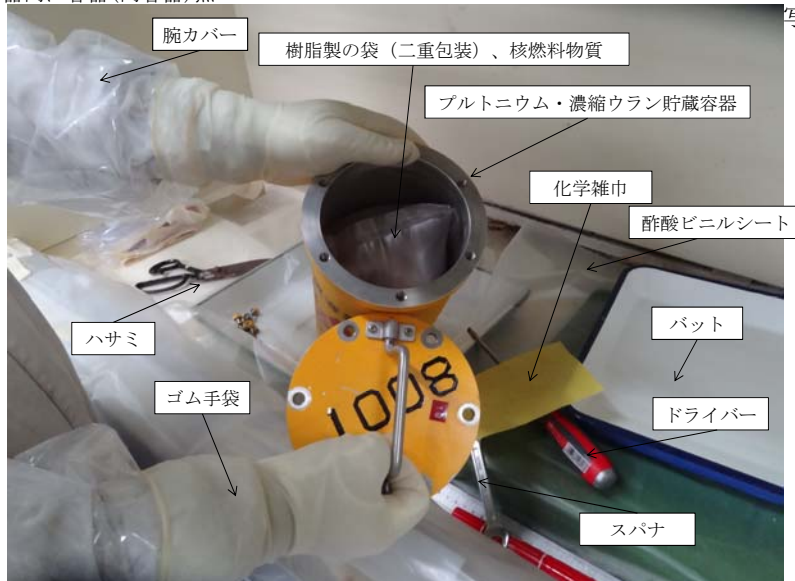
写真 4

スパナとドライバーは貯蔵容器開封に使用

バットとハサミは、当該作業に使用していない。樹脂製の袋を折りたたんで貯蔵容器に収納した。  
バットを使用しない代わりに、フード内床面を酢酸ビニルシートで養生している。

貯蔵容器内に容器(内容器)無

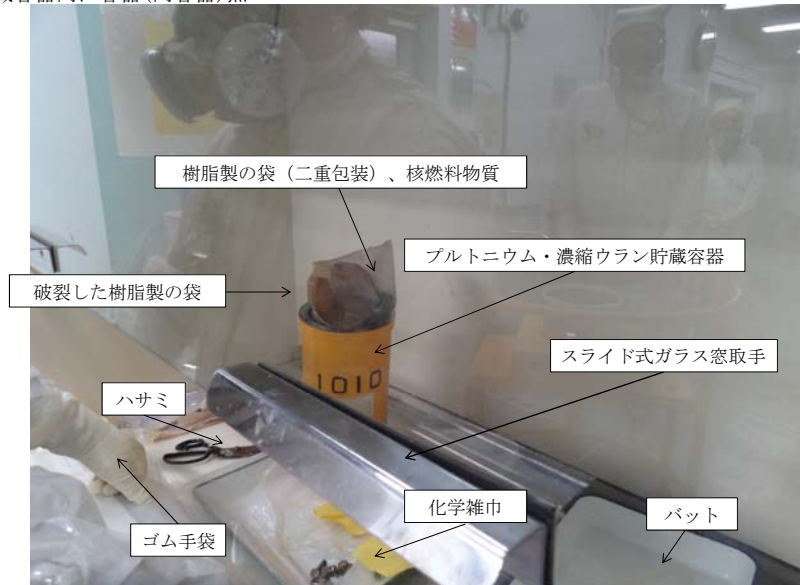
写真 5

写真 5（貯蔵容器 No. 1010） 撮影時刻 12：55 （事象発生後の貯蔵容器）

バットとハサミは、当該作業に使用していない。  
バットを使用しない代わりに、フード内床面を酢酸ビニルシートで養生している。

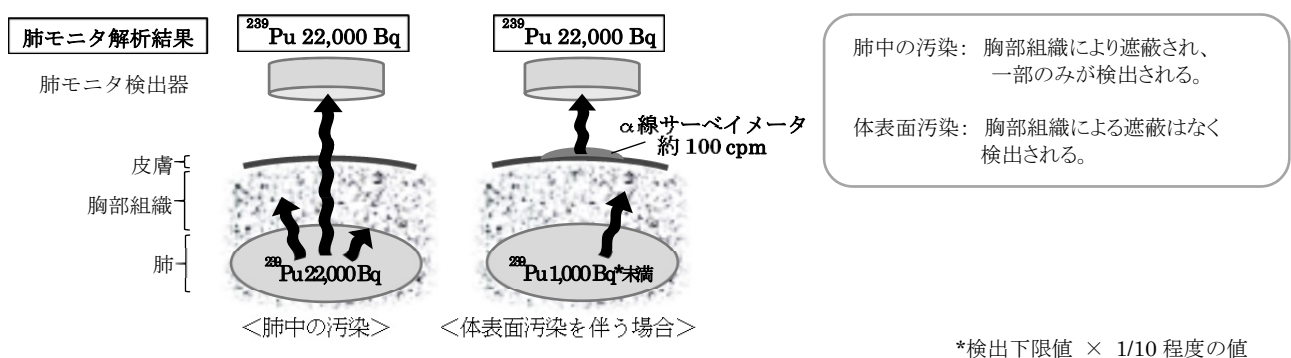
図 6.3.5-8 肺モニタ測定における肺中汚染と体表面汚染のイメージ

作業員 E の測定において計数した体表面汚染が全て検出器近傍に存在した場合、 $^{239}\text{Pu}$  の体表面汚染が約 45 Bq であれば、肺モニタ解析結果は  $2.2 \times 10^4$  Bq となる。同様に、 $^{241}\text{Am}$  の体表面汚染が約 5 Bq であれば、肺モニタ解析結果は  $2.2 \times 10^2$  Bq となる。

また、作業員 E 測定時の左右の検出器での計数率の比 (右 : 左) は 45 : 55 とほぼ等しいことから、汚染は片方の検出器に偏って検出されるような位置・形状ではなかったことが推測される。このことから、肺モニタの左右の検出器近傍に、 $\alpha$  線サーベイメータの検出器の有効面積以下の面積の体表面汚染が 50 Bq の等分、すなわち左右各 25 Bq 存在すると仮定した場合、 $\alpha$  線サーベイメータの計測値は約 100 cpm となる<sup>5</sup>。この結果から、検出器近傍の胸部表面に  $\alpha$  線サーベイメータの計測値にして 100 cpm 程度の汚染がある場合には、肺モニタにて  $^{239}\text{Pu}$  と  $^{241}\text{Am}$  がそれぞれ  $2.2 \times 10^4$  Bq、 $2.2 \times 10^2$  Bq と解析されることを確認した。この結果のイメージを図 6.3.5-8 に示す。
