日本原子力研究開発機構大洗研究開発センター「燃料研究棟」における作業員の  
汚染、被ばく事故について

日本原子力研究開発機構大洗研究開発センター「燃料研究棟」における作業員  
の汚染、被ばく事故について

平成29年12月

国立研究開発法人日本原子力研究開発機構

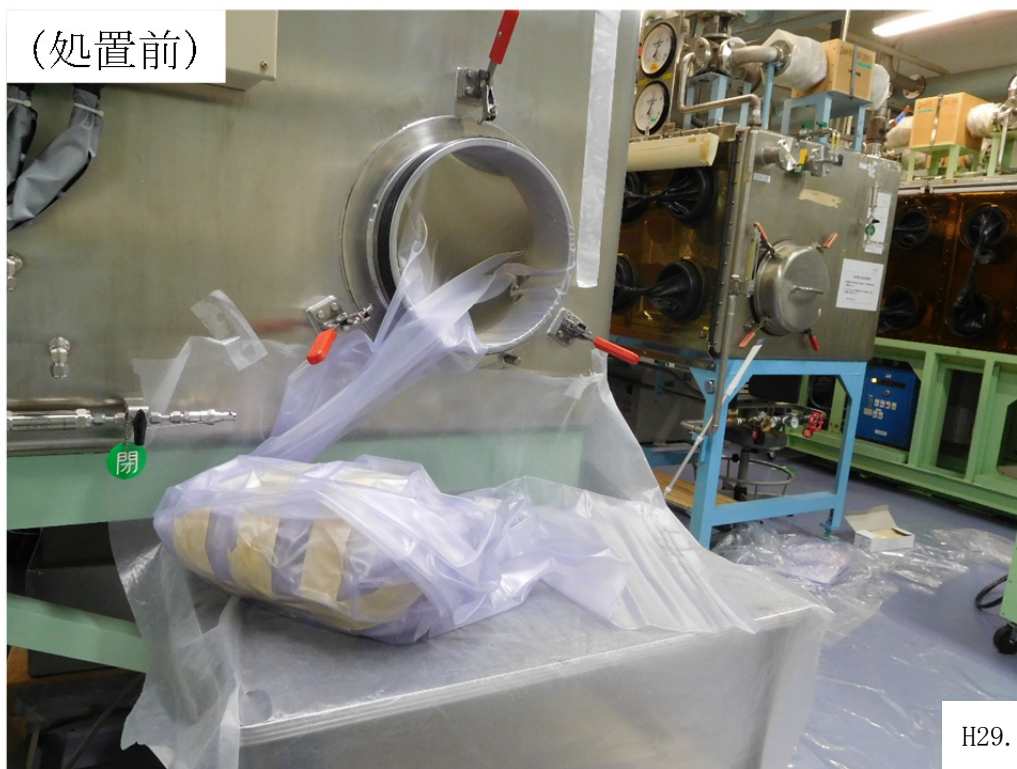
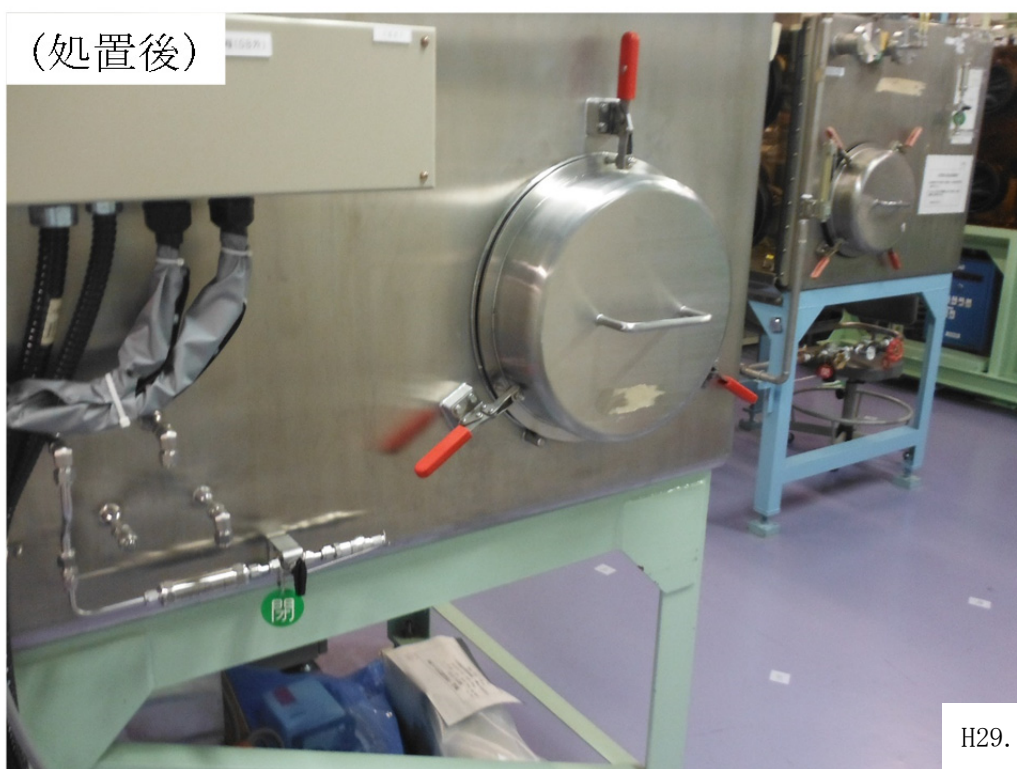
図6. 2. 2-1 101号室 処置前後のグローブボックス (123-D)

- ・放管員は、作業終了後、周辺の汚染確認を実施した。
- ・主作業員F及び作業員Gは、バグアウト作業を開始した。作業員Gは、グローブ作業により樹脂製の袋に梱包物を入れ、主作業員Fは、樹脂製の袋越しに梱包物を受け取った。梱包物を樹脂製の袋の先端部まで移動させたところ樹脂製の袋の先端が開いており（溶着されておらず）、梱包物は養生した作業台の下の床に落ちた。その際、梱包物は主作業員Fの左足首付近に接触した。
- ・主作業員Fは、作業員Hに連絡・通報を依頼するとともに、汚染拡大防止を考えて梱包物を拾い、樹脂製の袋内へ戻した。
- ・作業員Hは、管理者への通報後、溶着機を準備し、主作業員Fと共に樹脂製の袋の端部の溶着を実施した（図6.2.2-1の上の写真参照）。

上記の状況を踏まえた上で、非定常作業計画書を作成し、施設管理統括者の承認に加え、所長及び担当理事の確認を経て、9月11日から13日までに以下に示す手順でその後の応急措置を実施した（図6.2.2-1の下の写真参照）。

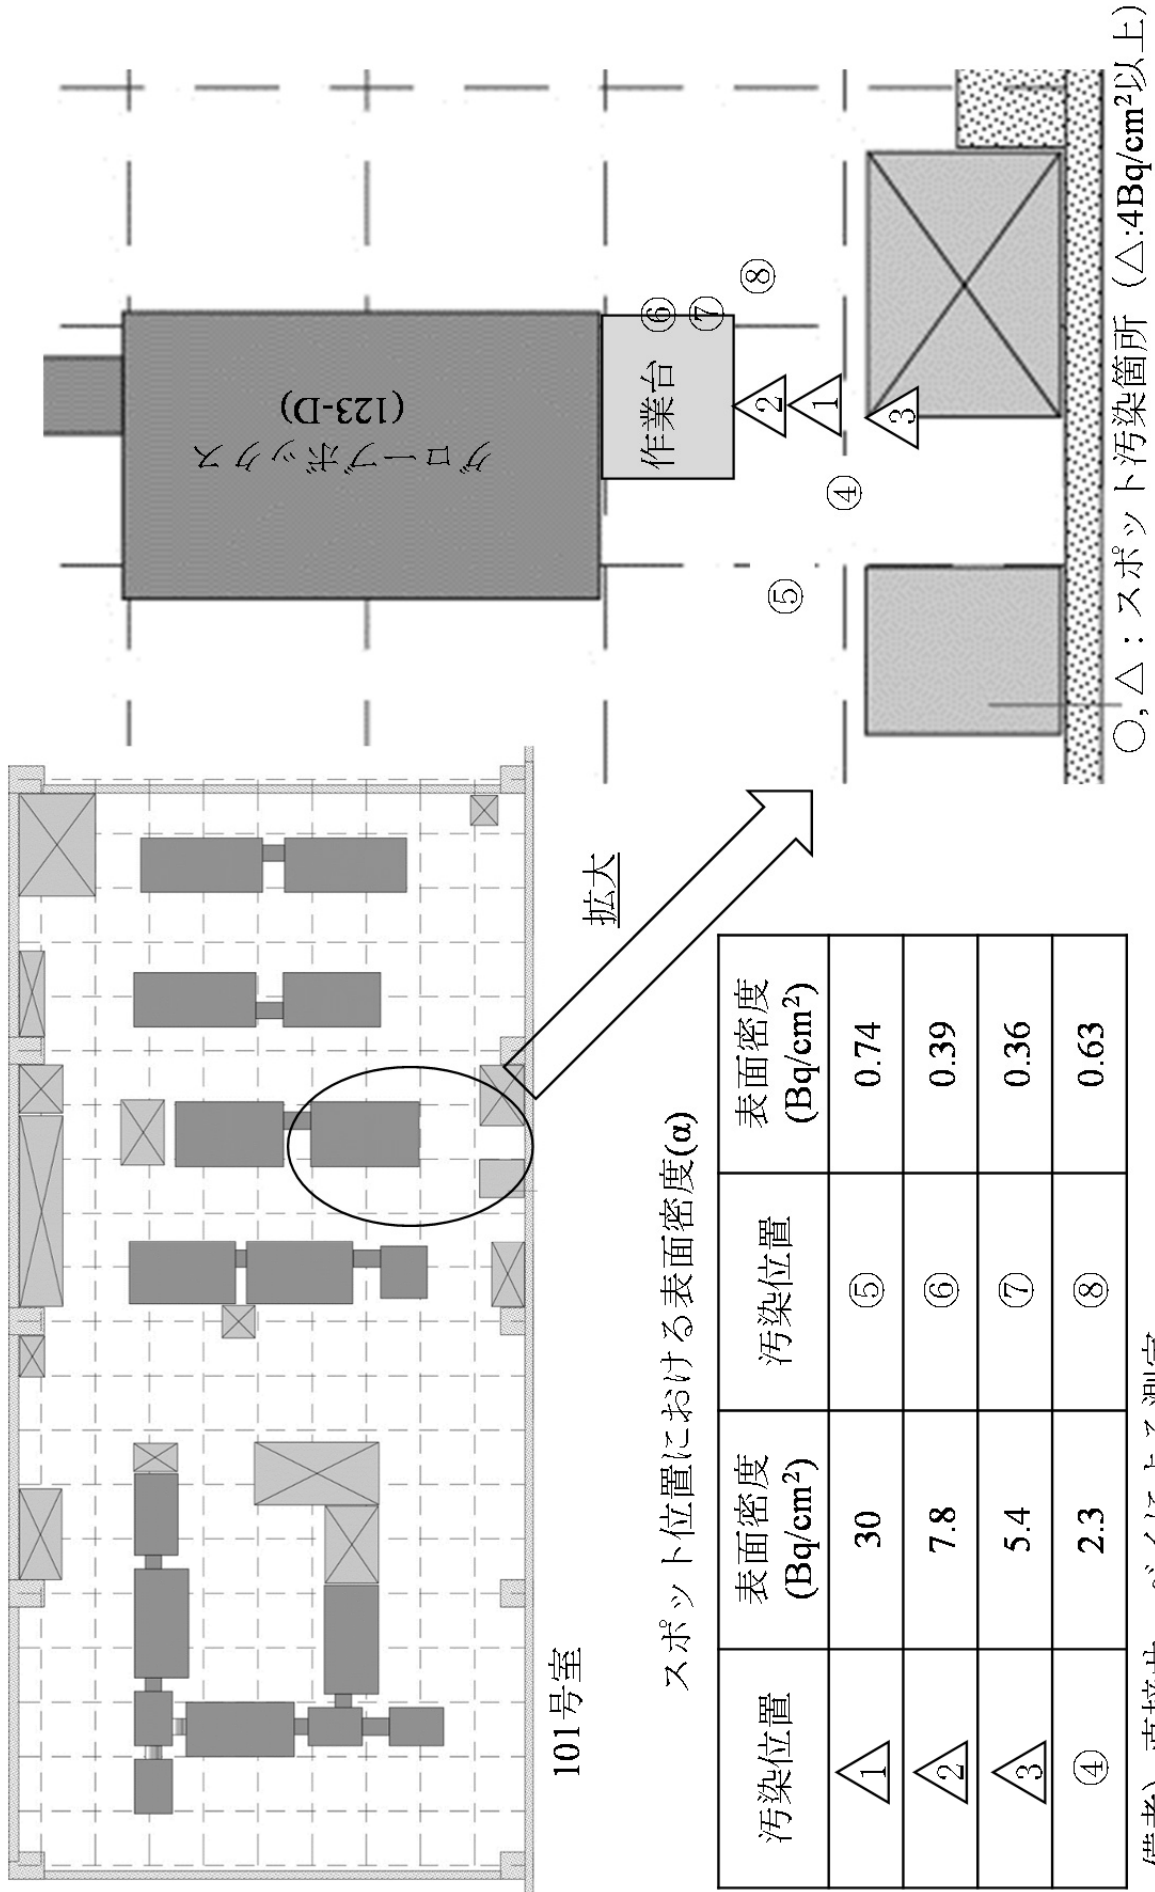
図6.2.2-2 101号室のスポット汚染位置と表面密度

- ・当該梱包物及び樹脂製の袋は、作業台上の養生シートで包んだ。
- ・室内の汚染状況を把握するために、汚染発生箇所周辺のダイレクトサーベイを実施した結果、8か所で0.36～30 Bq/cm<sup>2</sup>のスポット状の汚染(図6.2.2-2参照)を確認し、粘着テープで固定した。

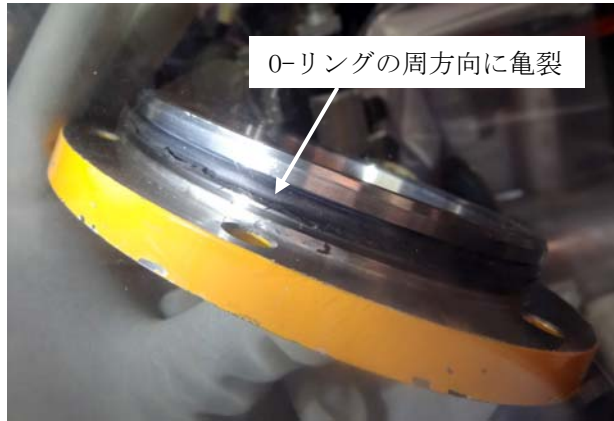
蓋のO-リングの状態 (H29. 7. 20撮影)

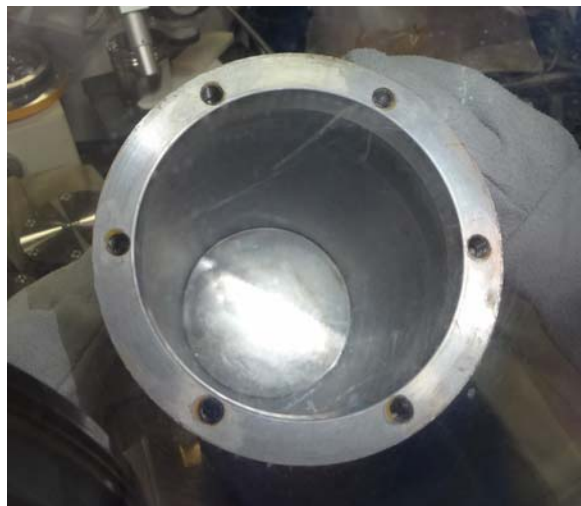
図6. 4. 5-1 貯蔵容器内面の外観写真

貯蔵容器本体の内面 (H29. 7. 20撮影)

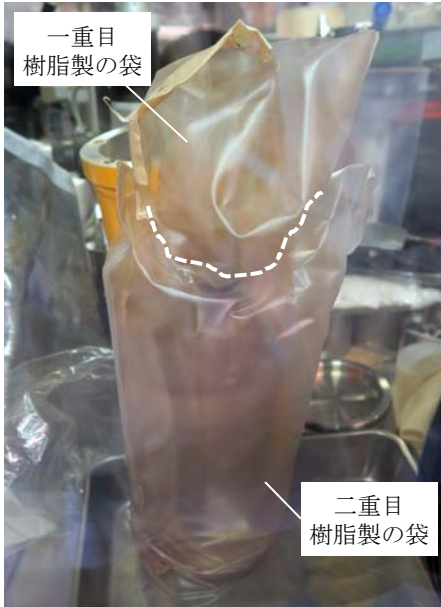
貯蔵容器から取り出した収納物の全体像 (H29. 8. 2撮影)

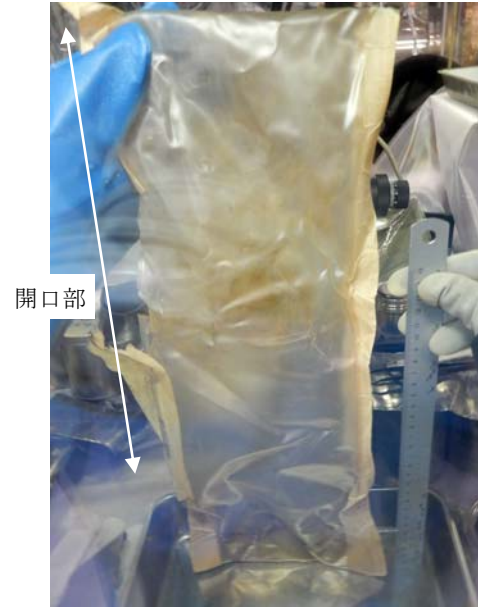
一重目 (内側) の樹脂製の袋の全体像 (H29. 8. 3撮影)

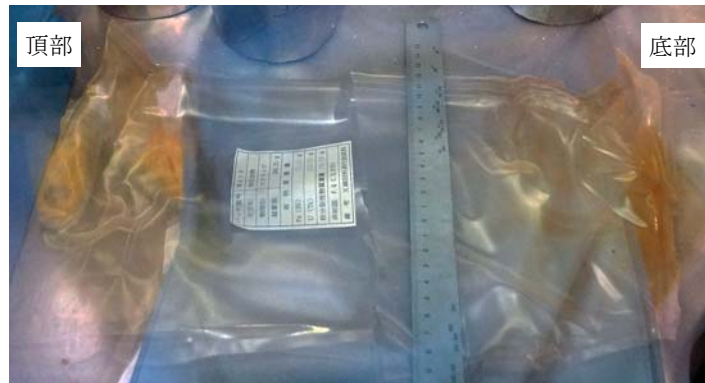
- ・ 袋の大きさは、平らにした状態で上下約 45 cm、横幅約 18 cm
- ・ 溶着部は両側面のみで、溶着部に沿って紙テープが貼付してある。
- ・ 片側の側面の溶着部に沿って約 40 cm 開口している。
- ・ 開口部付近の袋の厚さは 0.3 mm で、他の部分と差がない。
- ・ ポリ容器の上端に相当する付近で変色が見られる（破裂時の微粉末付着によると考えられる。）。

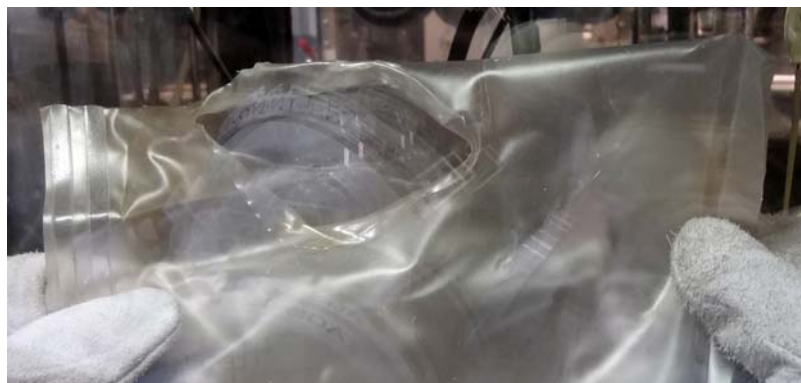
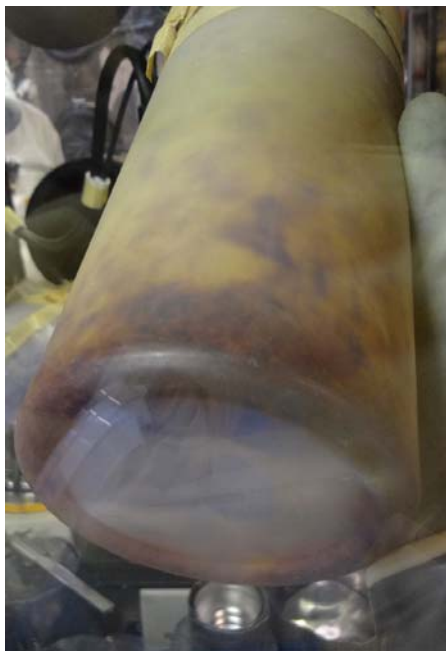
- ・ 袋の大きさは、平らにした状態で上下約 37 cm、横幅約 22 cm
- ・ 溶着部は両側面と底部
- ・ 頂部で裂けたように開口しており、開口部の幅は約 10 cm
- ・ 開口部付近の袋の厚さは 0.22 mm～0.28 mm であり、他の部分より薄くなっている。
- ・ 頂部及び底部付近で若干の変色が認められる。

二重目 (外側) の樹脂製の袋の全体像 (H29. 8. 2撮影)

二重目 (外側) の樹脂製の袋頂部の開口部分 (H29. 8. 2撮影)

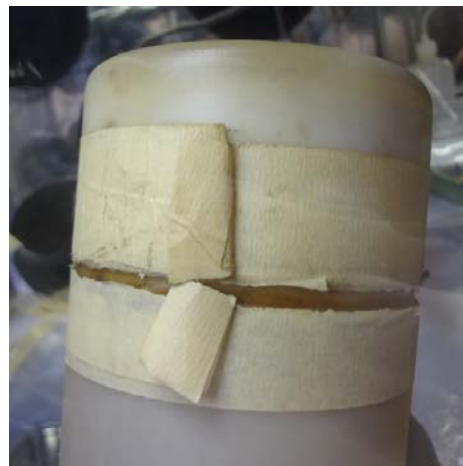
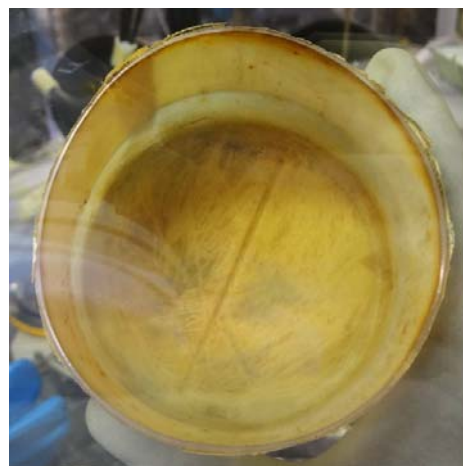
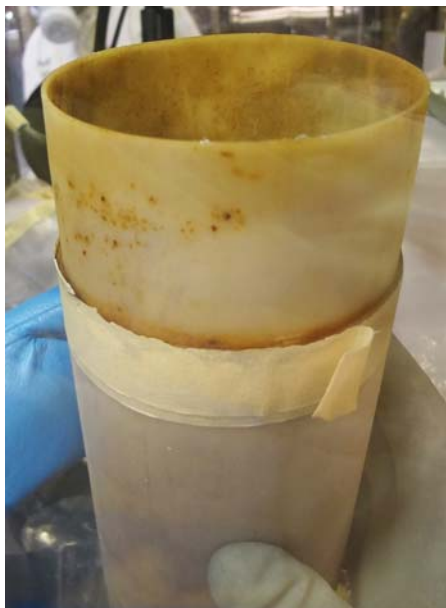
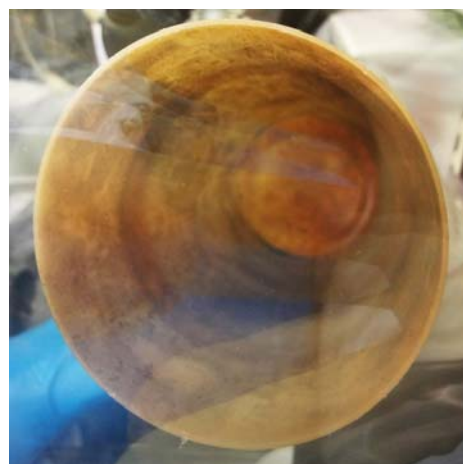
図6. 4. 5-3 ポリ容器 (内容器) の外観写真

- ・ 外観上は、特に底部付近の変色が著しい。
- ・ 破損は認められなかったが、胴体部分を掴んだ際の感触から脆化が認められる。
- ・ 蓋の上面にはマジックペンで「X線打抜」と記載がある。
- ・ 蓋と容器本体は紙テープで固定してあったが、境目でテープが破断している。
- ・ 蓋、本体ともに内面には細かい粉末が付着している。

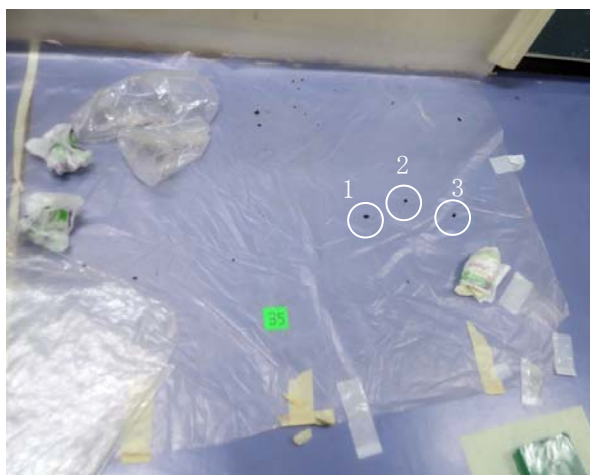
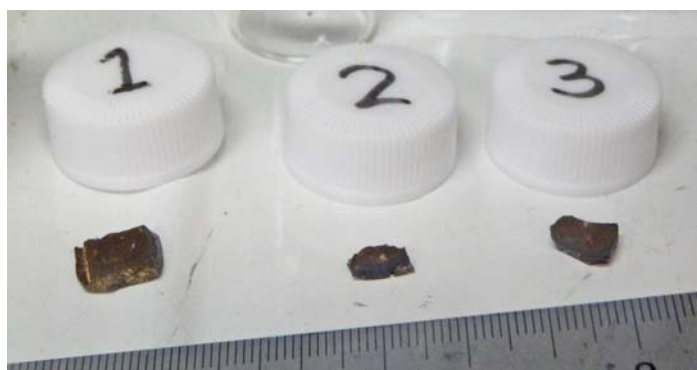
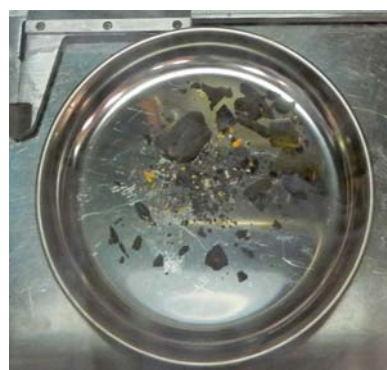
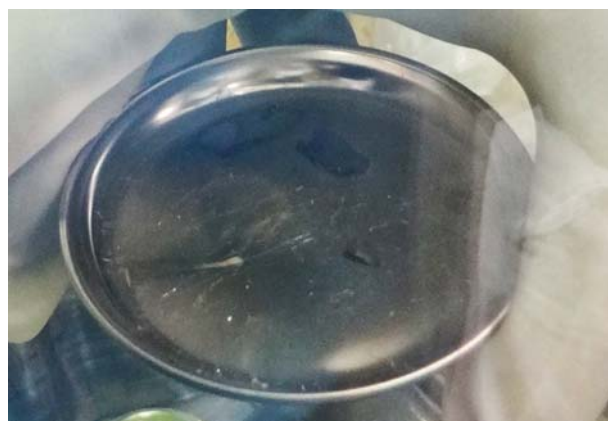
図6. 4. 5-5 フード前及びフード内養生シート上から回収した  
飛散物の外観写真

↓ フード前養生シート上の飛散物 (H29. 7. 4撮影)

フード前養生シート上から回収した  
飛散物の外観 (H29. 7. 20撮影)

フード前養生シート上から  
回収・集約した飛散物  
(H29. 8. 2撮影)

フード内養生シート上から回収・集約した飛散物  
(H29. 8. 3撮影)

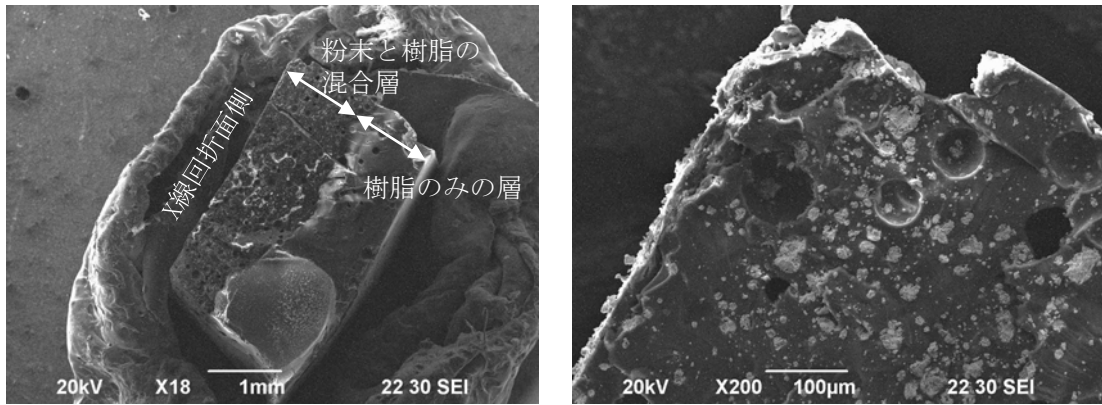
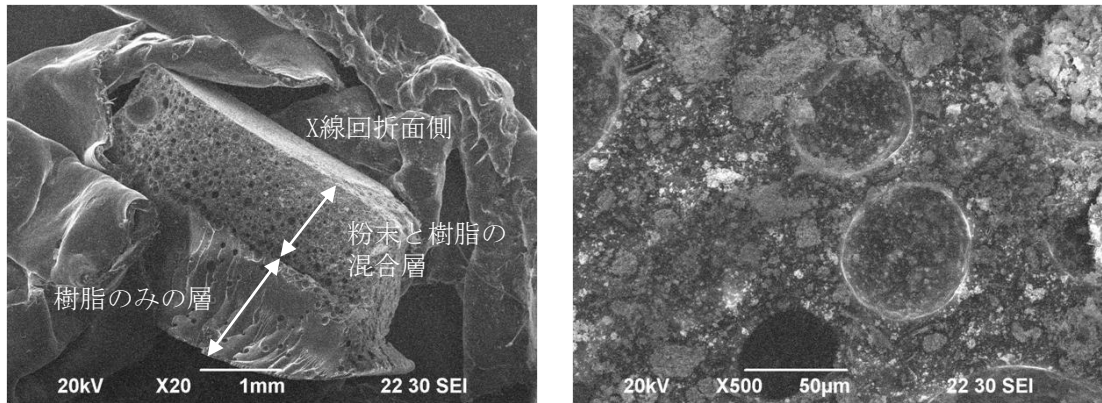
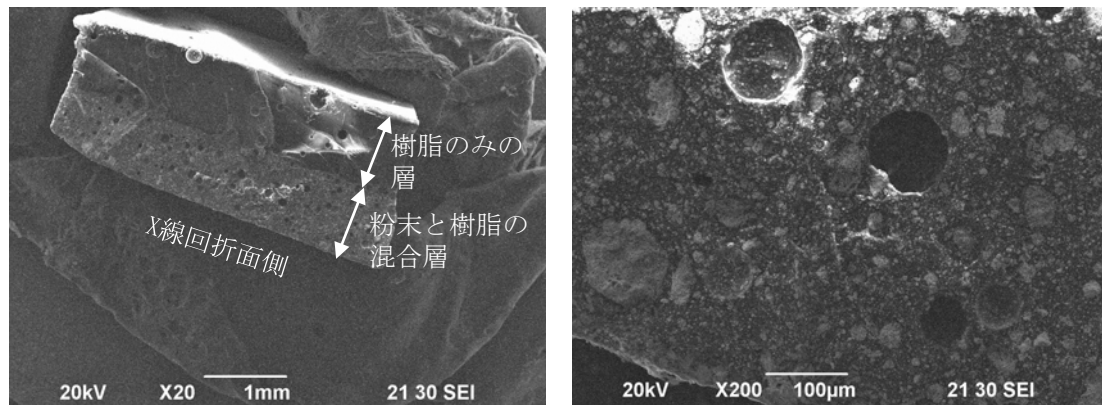
図6.4.6-4 線量当量率で選別したエポキシ樹脂固化物3個の断面観察像  
(左：全体像、右：拡大像)

(a) 線量当量率：高（約220  $\mu\text{Sv/h}$ 、二次電子像）

(b) 線量当量率：中（約56  $\mu\text{Sv/h}$ 、二次電子像）

(c) 線量当量率：低（約14  $\mu\text{Sv/h}$ 、二次電子像）

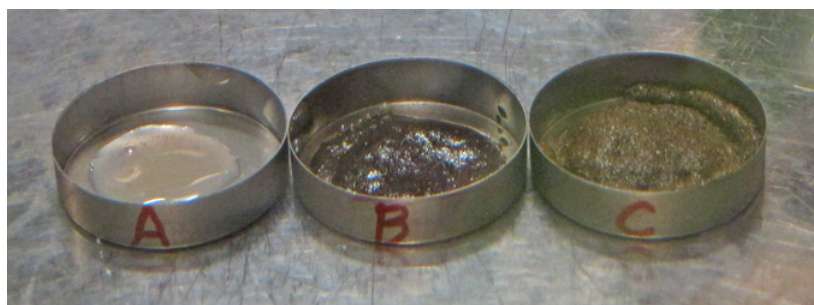
図②-4 16 日目に密閉容器から取り出した試料 C（右端）と解放状態にあった試料 A、B の比較

1/5 と小さい値であった。試料 B の外観と比べて、密閉されていた試料 C は樹脂が全体的に膨張していた（図②-4）ことから、密閉の加圧下では、樹脂内で発生したガス分子が外部に放出されにくく、樹脂内でマイクロな気泡を形成していることが示唆される。試料 C のガス発生量と重量減少から、ガス種を水素とメタンの 2 種混合と仮定して組成を概算評価し、97 % が水素、3 % がメタンとの結果を得た。

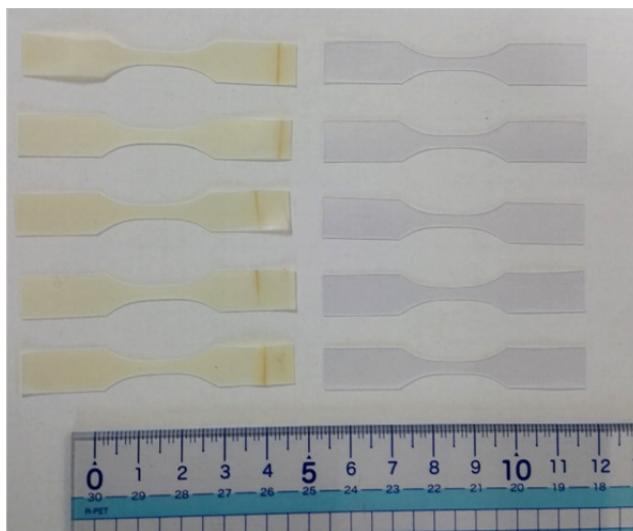
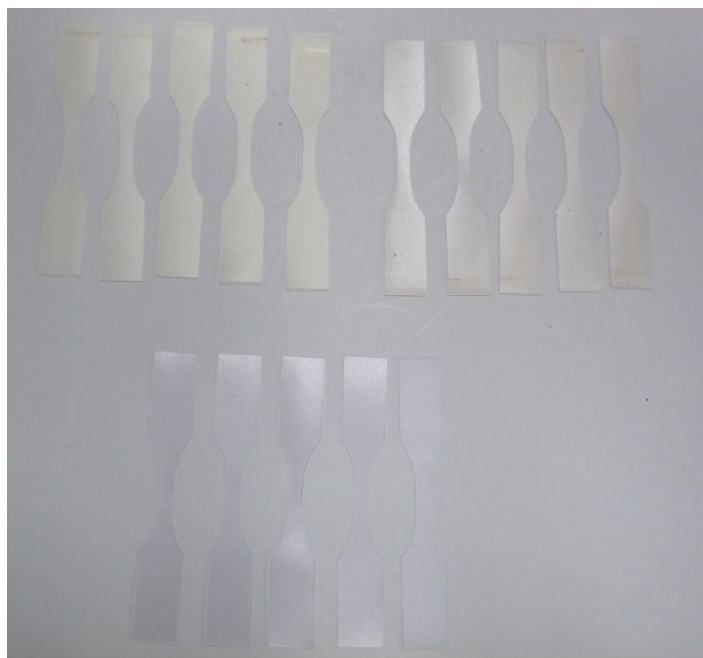
図⑭-2 非照射と照射後の引張試験片の外観観察結果

照射終了後の引張試験片を非照射の試験片と比較して外観観察を行った。図⑭-2 に非照射と照射後の引張試験片の外観観察結果を示す。照射した試験片は茶色く変色が見られ、高照射線量ほど変色の度合いが大きかったが、もろくなるなどの劣化が認められなかった。

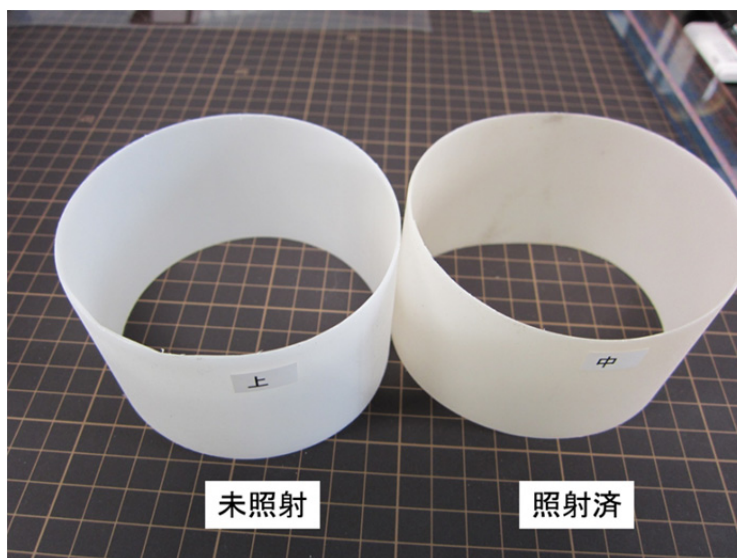
図⑱-1 非照射と照射後のポリ容器の外観観察結果

照射終了後の輪切りに切断したポリ容器を非照射のものと比較して外観観察を行った。図⑱-1 に非照射と照射後の試料の外観観察結果を示す。照射した試料は若干の黄色化がみられたが、柔軟性もほとんど変化はなく、もろくなるなどの劣化は認められなかった。

360 kGy の  $\gamma$  線照射により、ポリ容器は非照射に比べて若干の変色はあったものの、柔軟性はほとんど変化なく、もろくなるような劣化は認められなかった。また、現地調査の結果、ポリ容器に実際に触れた感触からはポリ容器の脆化の傾向が認められたが、破損はしていなかったことから、本項目に起因する影響については考えなくて良いと判断した。

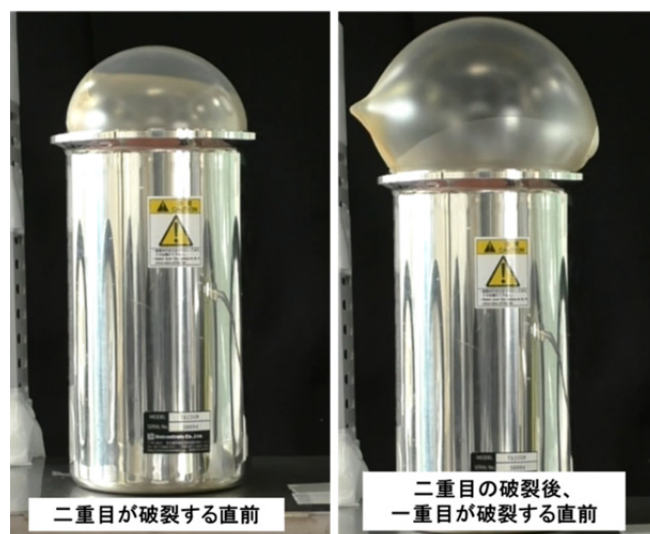
図 7.1.3-6 試験①-No.2の破裂直前の写真

本条件では蓋がない上部から樹脂製の袋が大きくはみ出して膨らみ、二重目が破裂、その後、一重目が破裂した（図 7.1.3-6）。二重目、一重目ともに上部の中央部で破裂し、破裂箇所の形状は直線状であった。また、一重目と二重目の破裂により大きな破裂音が2回聞こえた。試験 No.2の破裂後の写真を図 7.1.3-7 に示す。蓋の拘束が無い条件では二重目、一重目がそれぞれ大気圧+0.08 MPa（1.8気圧）、大気圧+0.04~0.05 MPa（1.4~1.5気圧）で破裂する結果を得た。

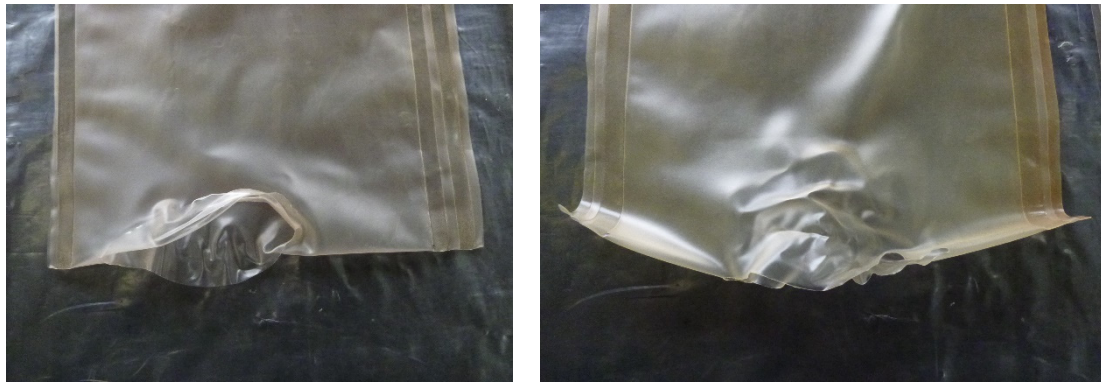
図 7.1.3-7 試験①-No. 2 の試験後の写真（左図：二重目、右図：一重目）

二重目が破裂する際は一重目も耐圧に寄与していることから、二重目の破裂する際の圧力が一重目のそれよりも高いと考えられる。これより、蓋の拘束が無い条件では樹脂製の袋の破裂には約1.5気圧以上の圧力が必要であると推測される。

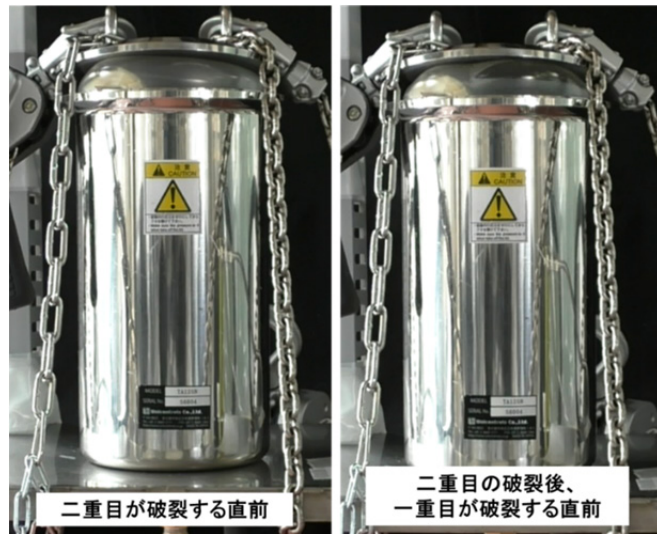
図 7. 1. 3-8 試験②-No. 3 の破裂直前の写真

本条件では、二重目が破裂し、その後一重目が破裂するか、同時に破裂する結果となった（図 7.1.3-8）。試験 No. 1 の破裂後の写真を図 7.1.3-9 に示す。本試験では二重目、一重目ともにステンレス缶の蓋の隙間で膨らみが大きくなり、頂部の生地部分で破裂した。破裂箇所の形状は直線状になり、破裂時は一重目、二重目ともに大きな破裂音が聞こえた。二重目の破裂穴と一重目の破裂穴はほぼ重なっており、二重目の破裂穴から一重目が僅かに外に出ていた。本試験での破裂時の圧力は 2.6 気圧（ゲージ圧：0.16 MPa）から 4.2 気圧（ゲージ圧：0.32 MPa）と比較的に高い圧力が必要であること、破裂時の容器と蓋の隙間が小さいと破裂時のゲージ圧は大きくなる傾向があること、破裂時の圧力に大きな幅があることが分かった。

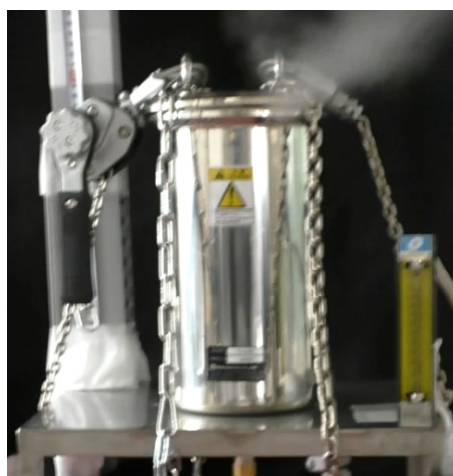
図 7. 1. 3-10 試験②-No. 2 の破裂時に観測された煙の写真

図 7.1.3-10 に試験②-No. 2 の破裂時に観測された煙の写真を示す（写真の右上部）。本試験において破裂時にこのような“煙”が観察されており、試験時の樹脂製の袋の内圧が高い場合には比較的明確に観察され、内圧が低い場合は観察しにくい傾向にあった。また、この煙は約 1 秒以内で拡散し見えなくなった。これは樹脂製の袋内の空気中に含まれる水蒸気が破裂する際の断熱膨張により急激に冷却されて水滴になり、その後、周囲の温度により再度水蒸気に戻り消えるためと考えられる。

に『モヤモヤした煙のようなもの』が見えたことに関して、煙草の煙のような白っぽい感じがした。ごく短い間だけパッと飛んで、すぐに拡散して見えなくなった。粉末という感じではなかった。」との証言と一致する。

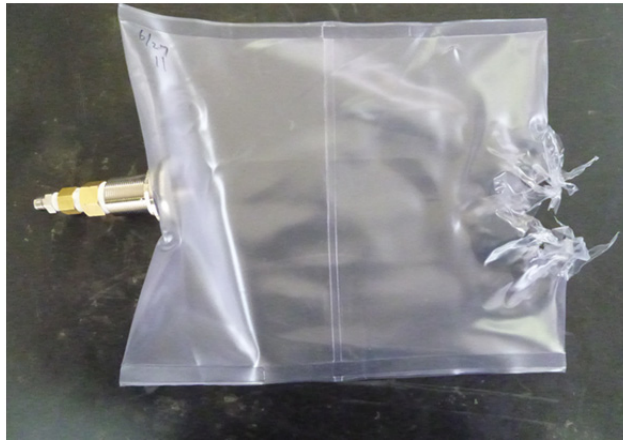
図 7.1.3-参 5 破裂状態の例 No. 9 (放射状)

破裂箇所と破損形状について、ステンレス缶から大きくはみ出ない場合、側面すなわち溶着部がステンレス缶内面に拘束されるため、上部のみがドーム状に膨らんだ。その結果、ドーム状に膨らんだ中央付近(A)から放射状に破裂した。また、ステンレス缶から大きくはみ出る場合もバッグ上部(C)かつ生地部から破損するケースが多かったが、はみ出ている側面にも張力がかかることから、条件によっては破裂部の形状が穴空きや直線となるケースがあった。また、1ケースのみではあるが溶着部と生地部の境界付近からの破損が観察された(No. 18)。この場合は小さな穴が空いてガス漏れする緩やかな破損挙動であった。また、形状が穴空きや直線となるケースは破損までの時間が長い(100秒以上)、すなわち比較的ゆっくりと膨張した試験において観測された挙動であった。

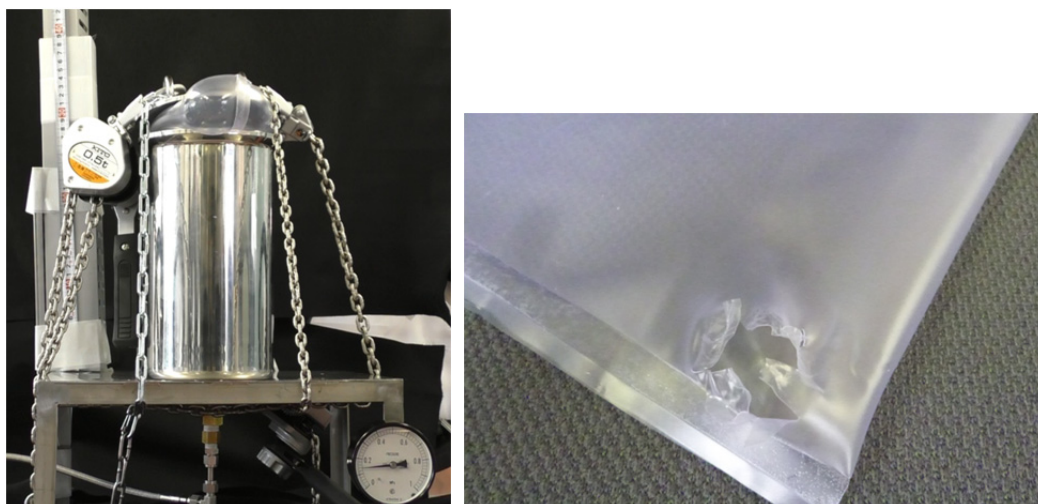
図 7.1.3-参 9 樹脂製の袋が膨張する様子と破損状態 No. 3 (放射状)

破裂箇所の A は生地部、B は溶着部に近い生地部、C は溶着部である。樹脂製の袋が膨張する様子と破損形状の例として、No. 9 (放射状)、No. 10 (穴)、No. 11 (直線) の写真を図 7.1.3-参 9～図 7.1.3-参 11 に示す。「3.1 樹脂製の袋の耐圧性能」に示した蓋なしの試験と比べると、穴や直線の破損形状になるケースが多くなっており、蓋の拘束が加わったためと考えられる。また、蓋なしの試験に比べて開口部が少ない分、樹脂製の袋のはみ出る部分が小さく、はみ出た部分が膨張して破裂に至り、破損部分も小さくなっている。また、蓋なしの試験に比べて破裂時の配管内圧力が比較的高くなった。

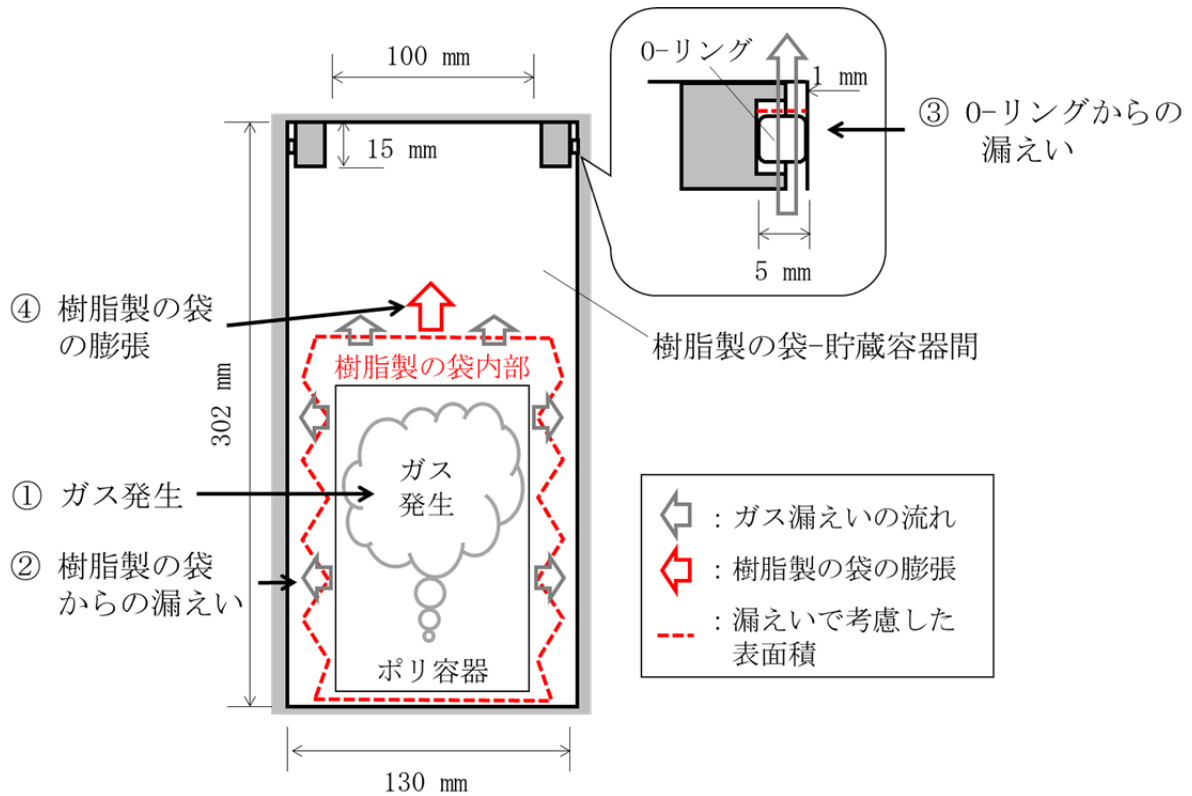
図 7. 1. 4-1 樹脂製の袋及び貯蔵容器の内圧計算モデル

本文 7.1 に記載の推定シナリオに沿って、樹脂製の袋及び貯蔵容器の O-リングを通した発生ガスの漏えいを考慮して、樹脂製の袋の内圧経時変化を計算した。計算モデル及び手順をそれぞれ図 7.1.4-1 及び図 7.1.4-2 に示す。エポキシ樹脂等からのガス発生 (①)、発生ガスによる樹脂製の袋の内圧上昇と樹脂製の袋を通した貯蔵容器内部への漏えい (②)、貯蔵容器内部の内圧上昇と貯蔵容器 O-リングを通した貯蔵容器外へのガスの漏えい (③)、その結果生じる樹脂製の袋の内圧変化と容積 (発生気体滞留可能体積) 変化、及び樹脂製の袋-貯蔵容器間領域の内圧変化と容積 (発生気体滞留可能体積) 変化 (④) を 1 日間の時間幅で行い、平成 8 年 7 月の貯蔵開始から平成 29 年 6 月の貯蔵容器開封までの 21 年間分の計算を繰り返した。

図 7.1.4-3 及び表 7.1.4-2 にそれぞれ貯蔵期間中における樹脂製の袋の内圧経時変化（絶対圧）を計算した結果及び貯蔵容器開封時における内圧計算結果を示す。貯蔵容器開封時における内圧は、最大となるケース A で 24.6 気圧、最小となるケース C で 4.6 気圧となった。この内圧は、添付 7.1.3 に示す当該貯蔵容器開封時と同様な樹脂製の袋の破裂又は破損状況となる内圧である 2.5 気圧以上である。

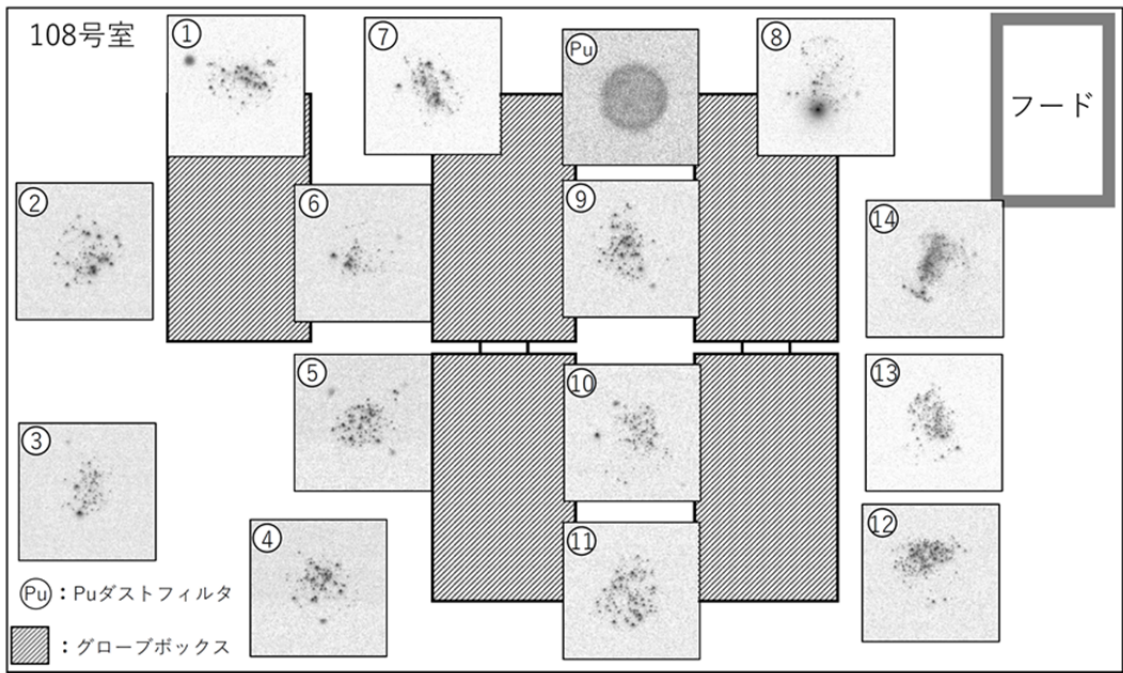
図 6.5.1-3 108号室スミヤろ紙及び室内PuダストモニタNo.2フィルタのイメージングプレート像

破裂に伴って飛散した放射性粒子のうち比較的粒子径が大きく重いもの多くは床に沈降し、粒子径が小さく軽いものは空気中に浮遊する。このことは、イメージングプレートによる測定等から評価された床スミヤ試料と室内 Pu ダストモニタフィルタの粒子径を比較すると、Pu ダストモニタフィルタの粒子径は小さい傾向にある（表 6.5.1-1 参照）ことから確認できる。

したがって、108 号室内に拡散した粒子の粒子径は、破裂の際フードの近くにいた作業員が直接浴びた飛散粒子の粒子径より小さいと考えられる。

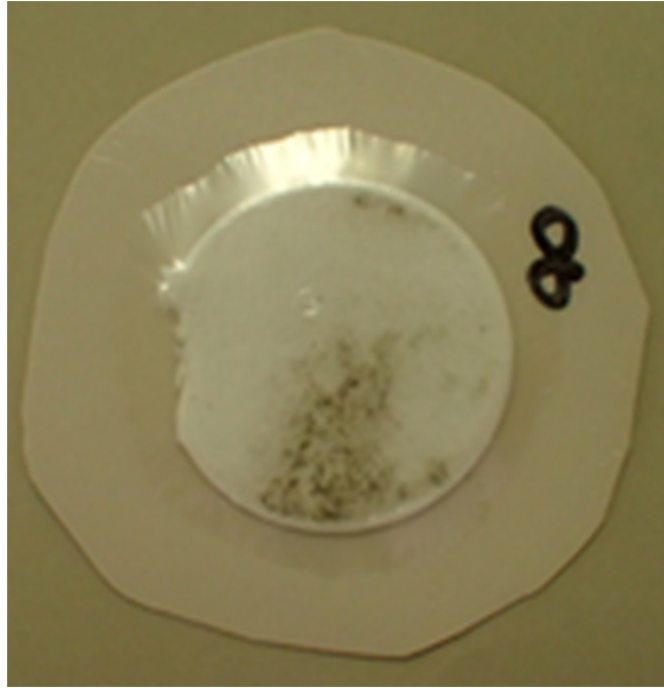
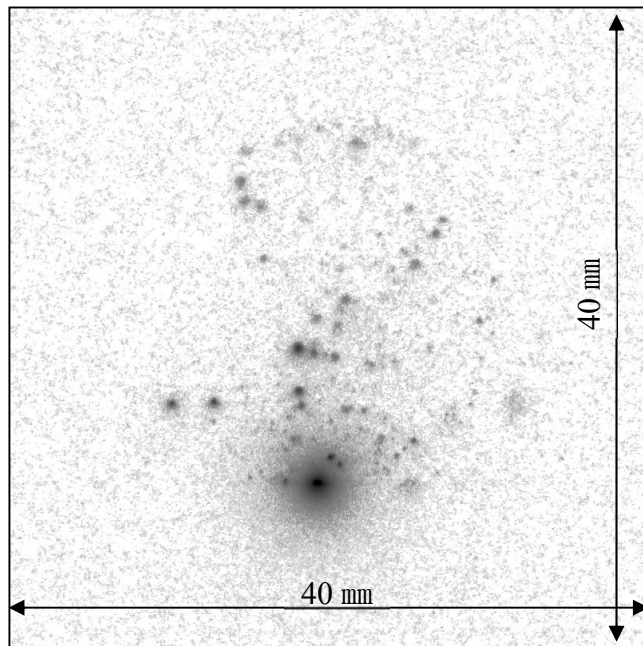
図 6.5.1-5 スミヤろ紙 No.8 の IP 画像

IPによる測定画像から No.8 のスミヤろ紙については極めて大きな $\alpha$ 線放出粒子が観察された。その影響が大きいため、影響範囲内の粒子を除外した評価も行った。

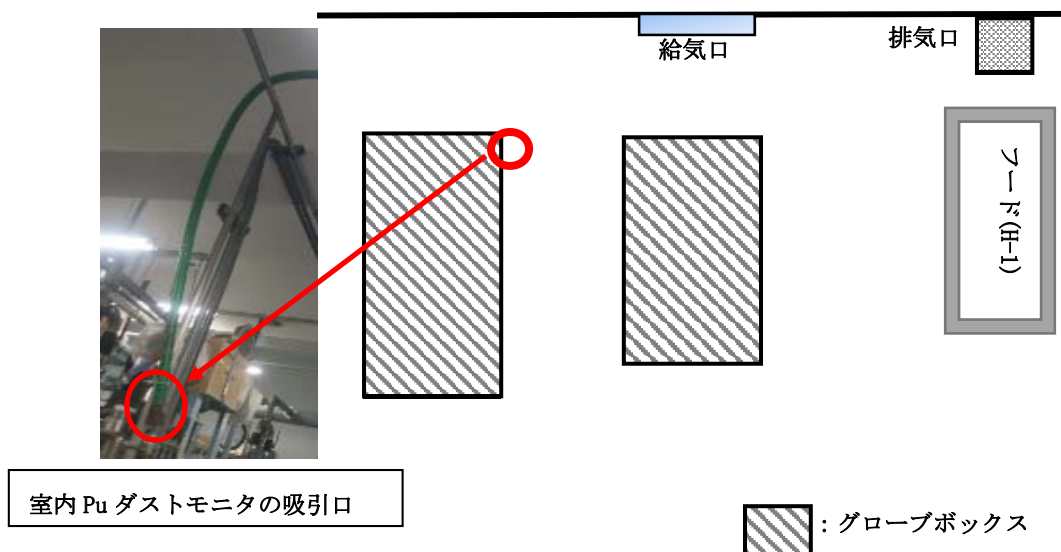
図 6.5.2-1 108 号室内の Pu ダストモニタ No.2 の吸引口位置

なお、室内 Pu ダストモニタ No.2 の指示値が破裂の約 3 時間経過後に上昇したのは、作業員が室内 Pu ダストモニタ No.2 付近を移動し、その影響で放射性物質が吸引されたことによるものと考えられる。

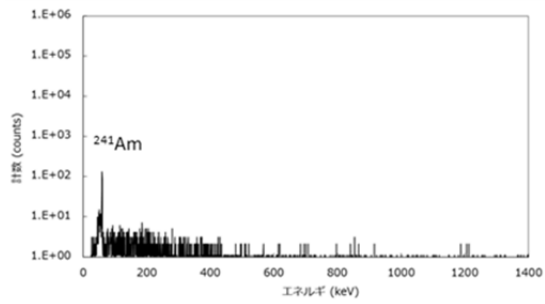
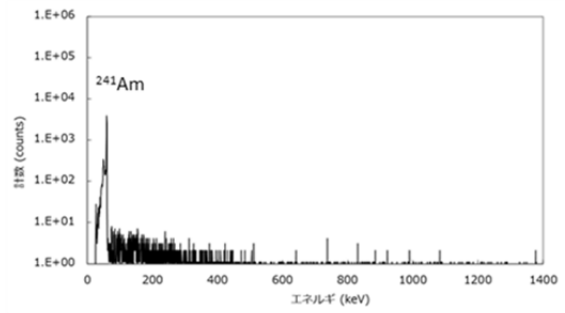
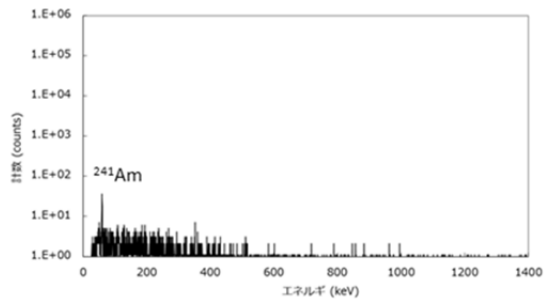
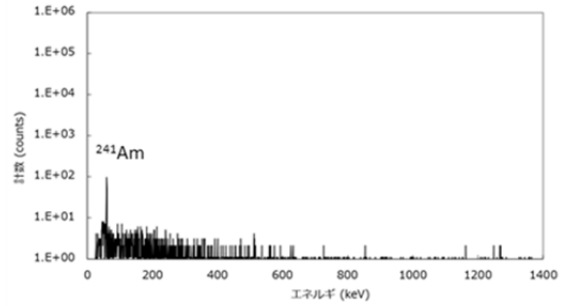
図 6.5.3-1-1 各半面マスクの $\gamma$ 線スペクトル測定結果 (その1)

得られたスペクトルを以下に示す。検出された主な核種は  $^{241}\text{Am}$  であった。着用者不明の交換後の半面マスクのうち、No.2 は他の交換後の半面マスクよりも  $^{241}\text{Am}$  のピークの計数が 1 から 2 桁程度大きく、さらに作業員 E 以外が作業時に着用していたマスクよりも大きいことから、作業員 E が交換後に着用した半面マスクであると推定される。以後、半面マスク No.2 を作業員 E の交換後マスクと識別する。

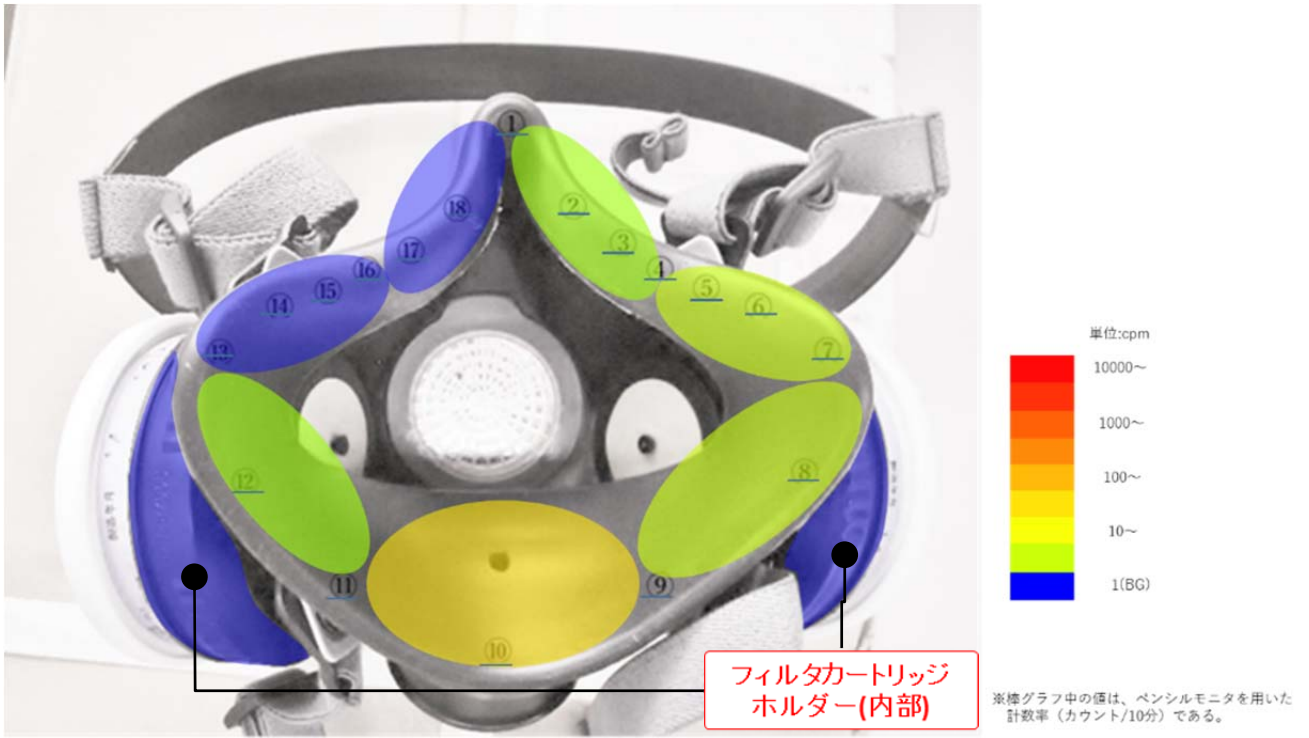
図 6.5.3-3-4 作業員 B の作業時着用半面マスク(半面マスク No.9)の測定結果

測定結果を表 6.5.3-3-1 に示す。作業員 B,D,E 作業時着用マスク及び作業員 E の交換後マスクについてスミヤのペンシル型測定器と α線測定器による測定結果の比較を図 6.5.3-3-4 から図 6.5.3-3-7 に示す。また、全ての半面マスクについての吸気弁及び排気弁の測定結果をカラーチャートで表したものを図 6.5.3-3-8 に示す。また、作業員 A,C 作業時着用マスク及び 3 つの着用者不明のマスクのフィルタカートリッジホルダー内部のスミヤの測定結果については、いずれのマスクについても BG レベルであった。例として、作業員 A 作業時着用マスクのフィルタカートリッジホルダー内部のスミヤ測定結果をカラーチャートで表したものを図 6.5.3-3-9 に示す。

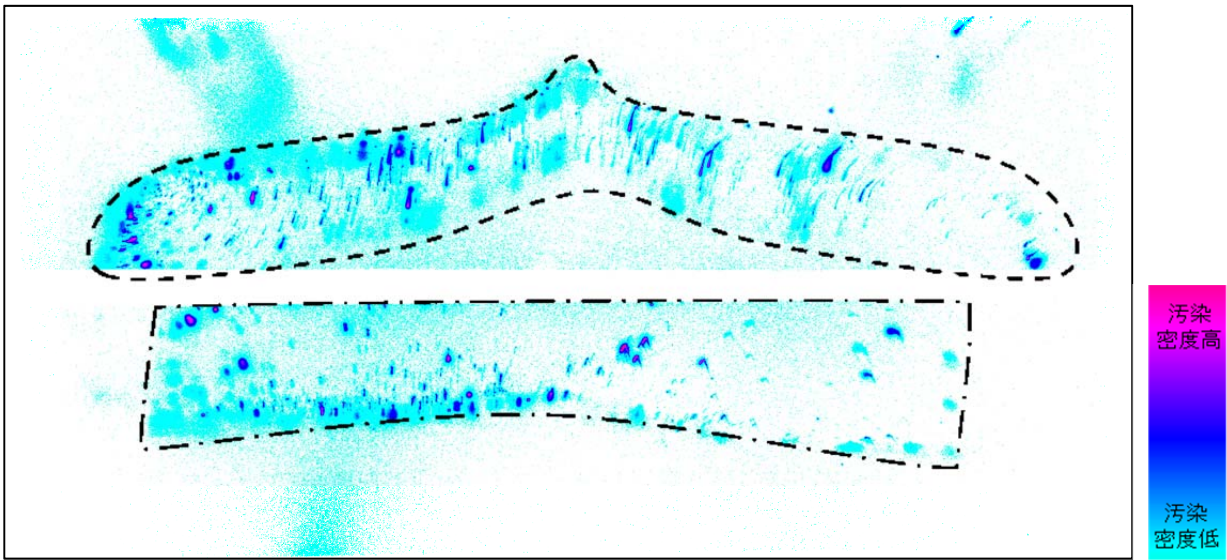
図 6.5.3-4-7 作業員 E の作業時着用半面マスク(半面マスク No.6)

E	(破裂に伴う密着性の低下) ・フード前の最も汚染源に近い場所において、風圧を感じ、飛散した Pu 等のダストを直接浴び、高い顔面汚染 (25,000 cpm) がある。また、作業時の半面マスクの面体下部の左頸部分に高い汚染がある。これらのことから、飛散した Pu 等の粒子がマスクに入り込み、放射性物質を吸入摂取した可能性が高い。	(会話等による密着性の低下) ・作業時の半面マスクの接顔部に汚染がある。室内での会話を行っている。これらのことから、密着性が低下し、顔面等の放射性物質が半面マスク内に侵入して吸入摂取した可能性が高い。 (発汗等による密着性の低下) ・作業中半面マスクの接顔部、吸気弁下流側、排気弁上流側に汚染がある。接顔部隙間から放射性物質の侵入の痕跡が認められる。発汗等を感じている。これらのことから、密着性が低下し、顔面等の放射性物質が半面マスク内に侵入して吸入摂取した可能性が高い。	(半面マスク交換時等の吸入摂取) ・半面マスク交換時及び鼻スマイヤ採取時には息を止めていた。しかしながら、交換後の半面マスク面体の接顔部に汚染がある。これらのことから、半面マスク交換後に放射性物質を吸入摂取した可能性がある。	△

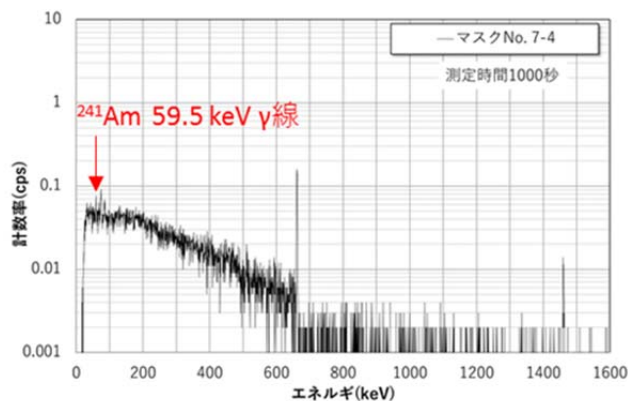
湿式スミヤ試料採取範囲 4 ( $^{241}\text{Am}$  検出)

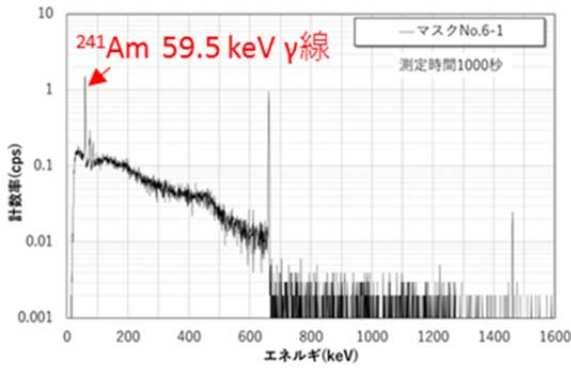
湿式スミヤ試料採取範囲 1 ( $^{241}\text{Am}$  検出)

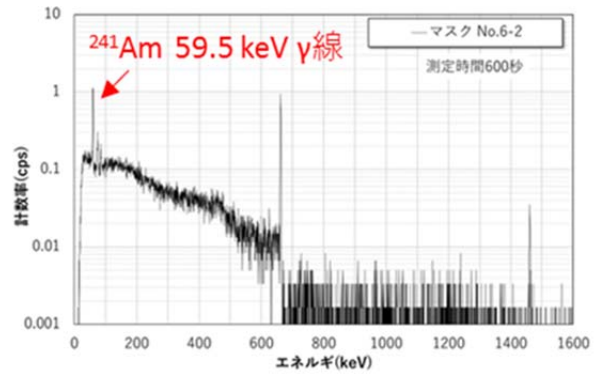
湿式スミヤ試料採取範囲 2 ( $^{241}\text{Am}$  検出)

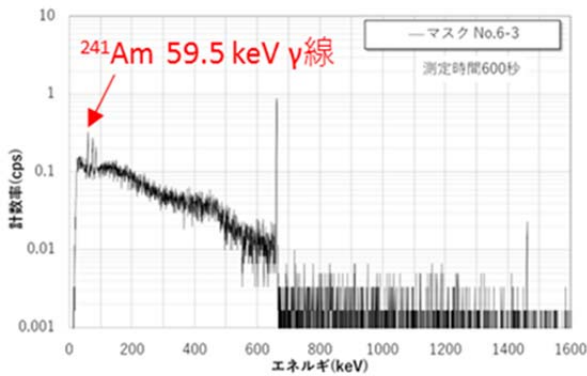
湿式スミヤ試料採取範囲 3 ( $^{241}\text{Am}$  検出)

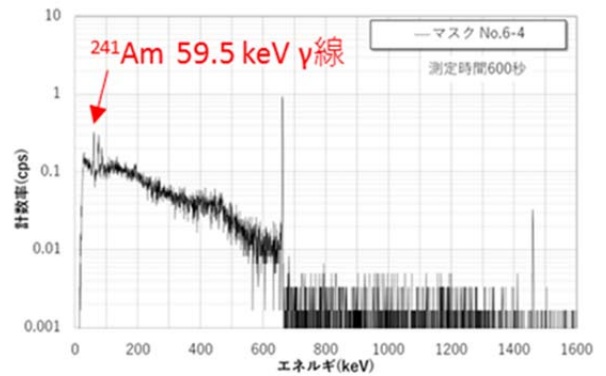
湿式スミヤ試料採取範囲 4 ( $^{241}\text{Am}$  検出)

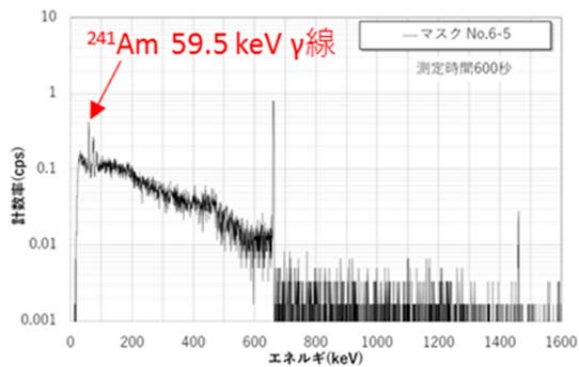
湿式スミヤ試料採取範囲 5 ( $^{241}\text{Am}$  検出)

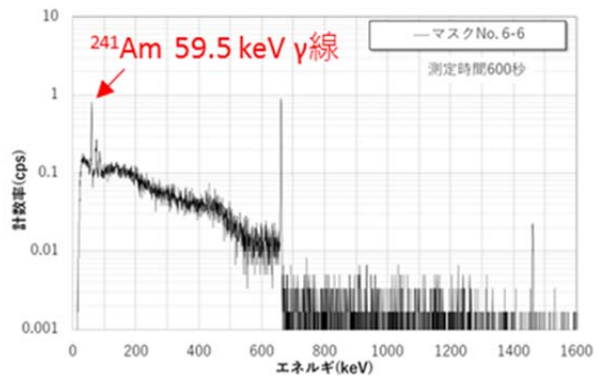
湿式スミヤ試料採取範囲 6 ( $^{241}\text{Am}$  検出)

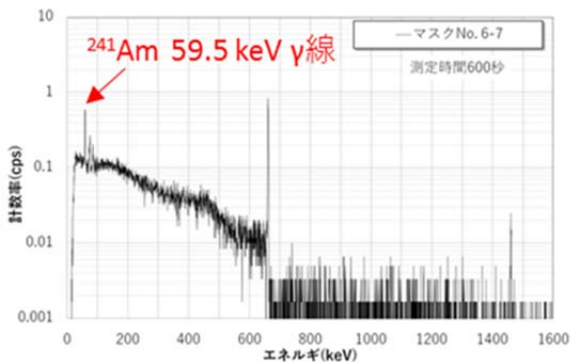
湿式スミヤ試料採取範囲 7 ( $^{241}\text{Am}$  検出)

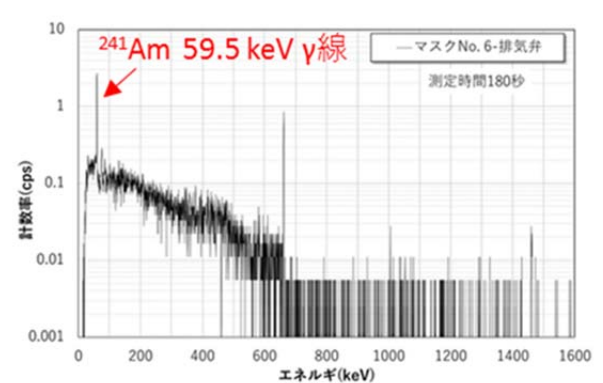
排気弁 ( $^{241}\text{Am}$  検出)

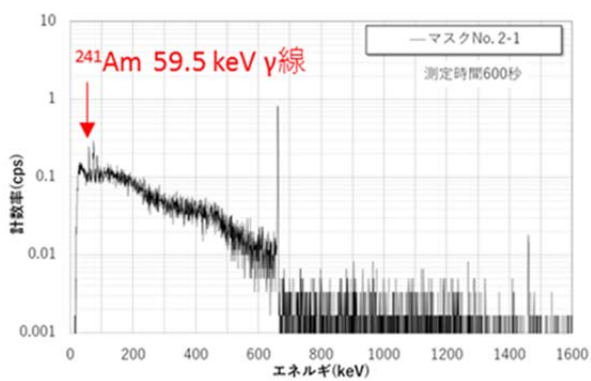
湿式スミヤ試料採取範囲 1 ( $^{241}\text{Am}$  検出)

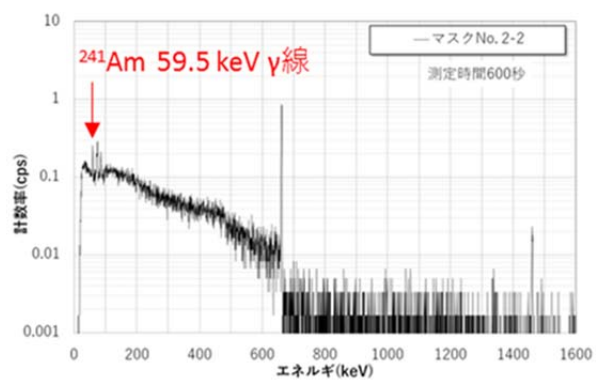
湿式スミヤ試料採取範囲 2 ( $^{241}\text{Am}$  検出)

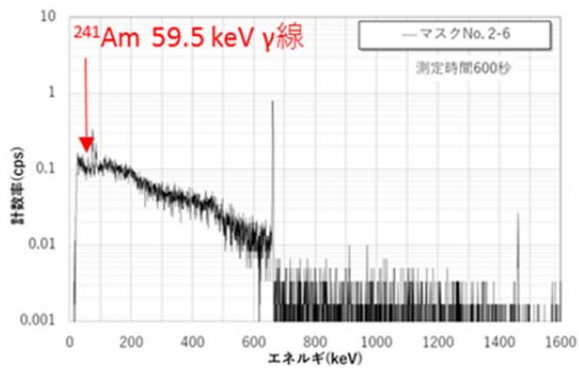
湿式スミヤ試料採取範囲 6 ( $^{241}\text{Am}$  検出)

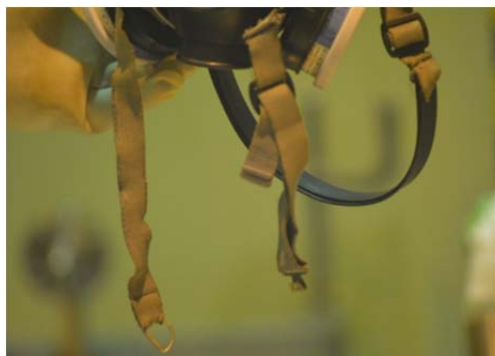
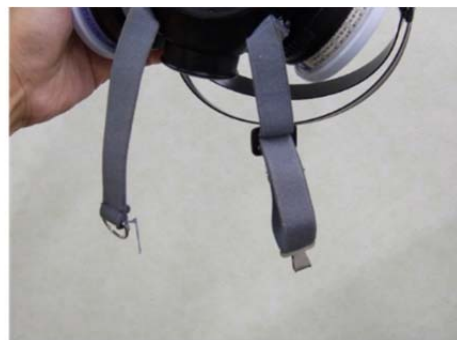
図 6.5.3-6-1 しめひもによれのあるマスクと正常なマスクとの比較

よれあり

正常
