日本原子力研究開発機構大洗研究開発センター「燃料研究棟」における作業員の  
汚染、被ばく事故について

日本原子力研究開発機構大洗研究開発センター「燃料研究棟」における作業員  
の汚染、被ばく事故について

平成29年12月

国立研究開発法人日本原子力研究開発機構

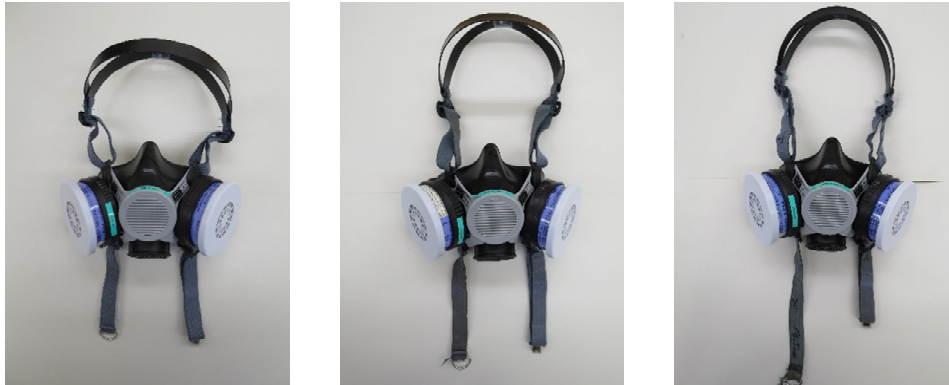
図 6.5.4-2 試験に使用した半面マスク  
（しめひもの伸縮性 左：良、中：やや不良、右：不良）

半面マスク着用時間の経過に伴う漏れ率調査のフィッティングテスト実施結果の概要を表 6.5.4-1 に示す。試験番号 1～2 の結果から、顔をしかめるなどの動きによって一時的に密着性が低下することがあったが、経時的に密着性が低下することはなかった。試験番号 3～4 の結果から、しめひもの伸縮性が弱いマスクであっても、通常より締め付けを強くして装着すれば数時間着用しても発汗やしめひもの緩みによる密着性の低下は少なく、期待する防護性能が維持されることを確認した。試験番号 5 の結果から、伸縮性の十分なしめひもを使用している時と同程度の締め具合で装着した場合は、会話、表情の大きな変化、頭部の運動（首を振る等）で密着性が低下することを確認した。

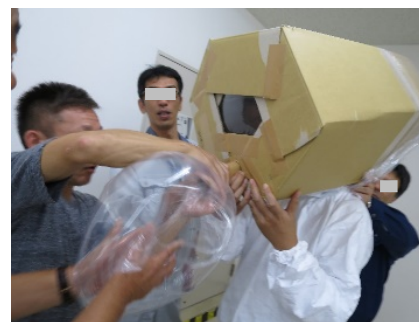
図 6.5.4-3 粉末吹き付けの様子

- ・被検者（同一人物）は試験開始時の漏れ率を 0.1% と 3% 程度となるよう調整して半面マスクを装着する。
- ・半面マスクを着用した被検者に粉末状食用色素（食紅等）を吹きつける（図 6.5.4-3）。このとき被検者は、しかめ面で顔を右に動かす。

密着度低（漏れ率 2.4%）の場合、面体内部までの粉末の侵入を確認した。密着度高（漏れ率 0.1%）の場合、侵入は確認できなかった。
