国立研究開発法人日本原子力研究開発機構
大洗研究開発センターにおける管理区域内の
汚染及び作業員の被ばく事故について
(茨城県への報告概要)

平成29年12月27日

国立研究開発法人日本原子力研究開発機構

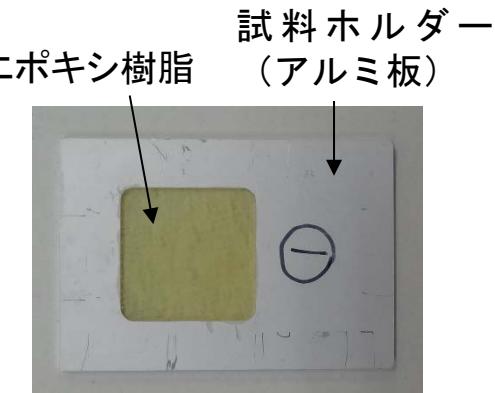
X線回折測定用試料の例

- 当該貯蔵容器内の核燃料物質は、天然ウラン(U)とプルトニウム(Pu)である。Puは同位体組成の異なる5種類が混在しており、その平均同位体組成を推定した。
- 当該貯蔵容器内の核燃料物質は、X線回折測定済試料を集めたものである。
- 燃料研究棟のX線回折測定用試料の特徴として、核燃料物質の粉末をエポキシ樹脂系の接着剤(主剤と硬化剤の2液混合型)と混合し、アルミニウム製の試料ホルダーに固定する方法を用いていた。樹脂固化物部分の寸法は、約 $20 \times 20\text{mm}$ の四角形で、厚さ1.5 mm 程度の平らな形状である。
- この核燃料物質(樹脂固化物)はポリ容器に収納され、樹脂製の袋で二重に梱包した状態で、平成3年10月に貯蔵容器に入れられた。
- 平成8年7月に貯蔵容器の蓋を開封した際に、袋の膨張とポリ容器底部破損が確認され、梱包更新(詰替え)が行われた。それ以後、内部の確認がされた記録類は見つかっていない。

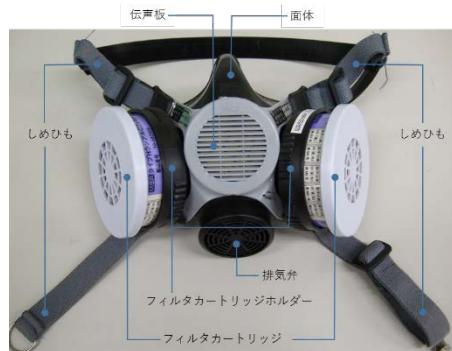
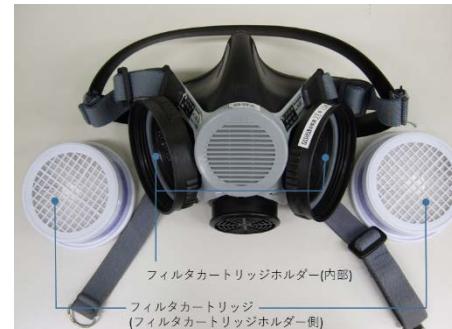
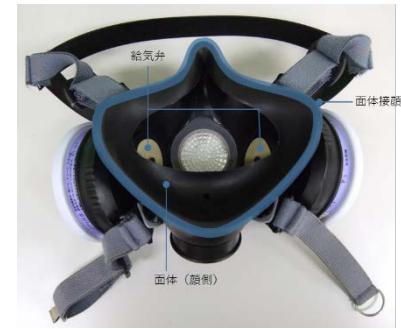
聞き取りの結果と合わせて要因分析した結果、破裂時に直接浴びたPu等の粒子及び顔面に付着した汚染がマスク面体と顔面の隙間に入り込み、内部被ばくを引き起こしたと推定される。

- ・破裂時及び会話／発汗等による半面マスクの密着性の低下により、顔面等に付着したPu等の放射性物質がマスク面体の接顔部からマスク内へ入りこみ、放射性物質を吸入摂取した可能性が高い。
- ・脱装時の半面マスクの交換等において、頭部及び顔面に付着したPu等の放射性物質を吸入摂取した可能性がある。

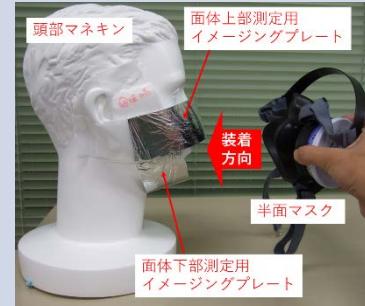
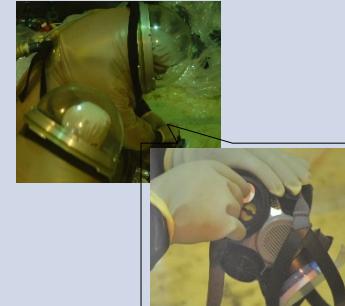
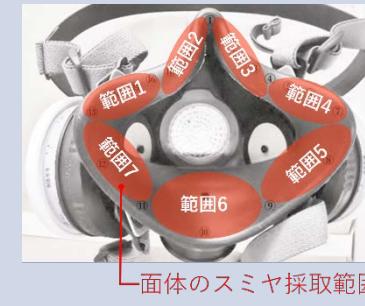
<p>面体のスミヤ採取範囲 面体のスミヤ採取範囲(全7カ所)</p>
結果	作業員B,D,Eの作業中及び作業員Eの交換後のマスクを測定し、いずれも汚染を検出 (例 作業員Eの作業中のマスク)	作業員A以外の作業員の作業中及び交換後のマスクで、汚染分布を検出 (例 作業員Eの作業中のマスク)	全作業員マスクでBGレベルであり、 フィルタの健全性が確認できた。	スミヤ：作業員B,D,Eの作業中及び作業員Eの交換後のマスクを測定し、いずれも汚染を検出 給排気弁：全てのマスクの給排気弁を測定し、 作業員C,D,Eの作業中のマスクで汚染を検出 (例 作業員Aの作業中のマスク)

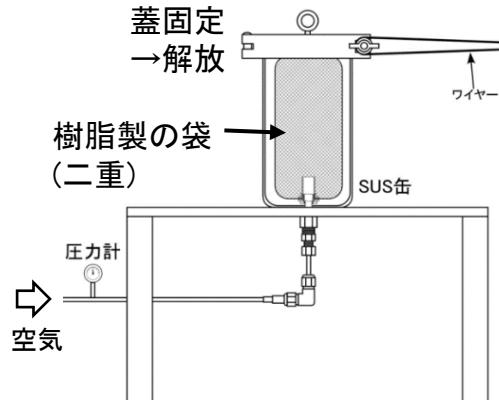
図1 試験の概略図

- 金属製容器に収納された二重梱包の樹脂製の袋を加圧した後、蓋を開放する試験を行い、破裂・破損の様子を観察(図1参照)
- γ 線照射で劣化させた樹脂製の袋は、内圧が2.5気圧程度以上の場合に事故容器と類似した袋の破損状態を再現した。(図2参照:内圧4気圧の例、外側袋は頂部が開口、内側は溶着部が開口)

*5 破裂試験において、当該貯蔵容器開封時と同様の樹脂製の袋の破裂又は破損状況となる内圧は、2.5気圧程度以上であった。類似状況等に起因する誤差があると考えられ、およそ2.5気圧以上で破裂すると考えている。この破裂圧力は21年間の γ 線照射による袋の劣化を模擬した状態に相当する。
