核燃料サイクル工学研究所プルトニウム燃料第二開発室の  
管理区域内における汚染について（第 2 報）

## 原子力施設故障等報告書

件名	核燃料サイクル工学研究所プルトニウム燃料第二開発室の管理区域内における汚染について（第 2 報）
事象発生の日時	発生日時 平成 31 年 1 月 30 日（水）14 時 24 分 法令報告事象と判断した日時 平成 31 年 1 月 30 日（水）15 時 22 分
事象発生の場所	プルトニウム燃料第二開発室 粉末調整室（A-103）（管理区域）
事象発生の原子力施設名称	国立研究開発法人日本原子力研究開発機構 核燃料サイクル工学研究所 プルトニウム燃料第二開発室
事象の状況	<p>平成 31 年 1 月 30 日、プルトニウム燃料第二開発室粉末調整室（A-103）において、核燃料物質を収納している金属製の貯蔵容器 2 本（アルミニウム製のものとステンレス鋼製のもの（以下「ステンレス缶」という。））をそれぞれ二重に梱包している樹脂製の袋の交換作業中に、ステンレス缶を梱包している二重目の樹脂製の袋表面等から汚染が検出されるとともに、14 時 24 分、粉末調整室（A-103）に設置された <math>\alpha</math> 線用空気モニタ（<math>\alpha</math>-8）警報が吹鳴した。また、14 時 27 分、粉末調整室（A-103）に設置された <math>\alpha</math> 線用空気モニタ（<math>\alpha</math>-10）警報が吹鳴した。</p> <p>粉末調整室（A-103）における空气中放射性物質の濃度については、<math>\alpha</math> 線用空気モニタ（<math>\alpha</math>-8 及び <math>\alpha</math>-10）の指示値（約 3100 cpm 及び約 1000 cpm）から 1 週間の平均濃度として評価した濃度がそれぞれ <math>9.1 \times 10^{-7}</math> Bq/cm<sup>3</sup>、<math>2.9 \times 10^{-7}</math> Bq/cm<sup>3</sup> に上昇し、警報設定値（約 290 cpm から 1 週間の平均濃度として評価した濃度 <math>7 \times 10^{-8}</math> Bq/cm<sup>3</sup>）を超え、警報が吹鳴した。その後は安定し、ほとんど変動がない状態が継続した。これらの値は、モニタ指示値（単位：cpm）から 1 週間の平均濃度として評価しているものであるが、法令に定める放射線業務従事者の呼吸する空气中濃度限度（プルトニウム-238（不溶性の酸化物以外の化合物）：三月間における平均濃度 <math>7 \times

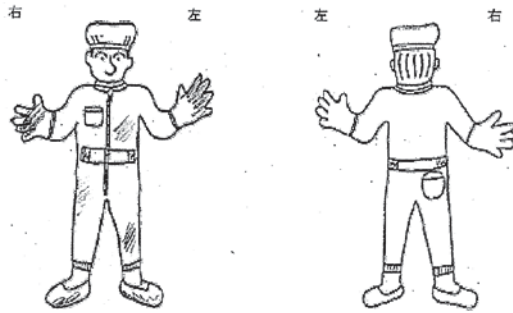
当事者	所属	廃設課 H31.3.8	氏名	作業員A
測定状況	日時	平成31年1月30日 18時43分*		
	場所	Pu-2 汚染部 A102 H31.3.8		
測定結果	①	両手	α	cpm (2.5 × 10 <sup>-1</sup> Bq/cm <sup>2</sup> )
			β	cpm ( — Bq/cm <sup>2</sup> )
	②	カバーオール	α	cpm (2.9 × 10 <sup>-1</sup> Bq/cm <sup>2</sup> )
			β	cpm ( — Bq/cm <sup>2</sup> )
	③	RIシューズ	α	cpm (2.5 × 10 <sup>-1</sup> Bq/cm <sup>2</sup> )
			β	cpm ( — Bq/cm <sup>2</sup> )
	④		α	cpm ( — Bq/cm <sup>2</sup> )
			β	cpm ( — Bq/cm <sup>2</sup> )

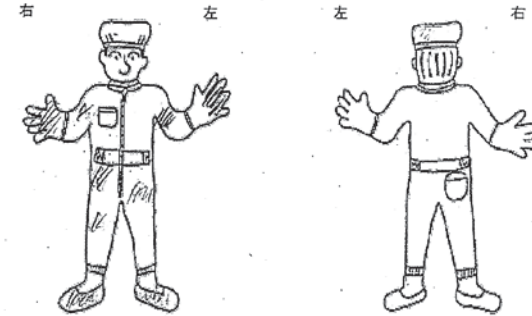
当事者	所属	廃設課 H31.3.8	氏名	作業員B
測定状況	日時	平成31年1月30日 17時51分*		
	場所	Pu-2 汚染部 A102 H31.3.8		
測定結果	①	両手	α	cpm (6.0 × 10 <sup>-1</sup> Bq/cm <sup>2</sup> )
			β	cpm ( — Bq/cm <sup>2</sup> )
	②	カバーオール	α	cpm (9.6 × 10 <sup>-1</sup> Bq/cm <sup>2</sup> )
			β	cpm ( — Bq/cm <sup>2</sup> )
	③	RIシューズ	α	cpm (7.2 × 10 <sup>-1</sup> Bq/cm <sup>2</sup> )
			β	cpm ( — Bq/cm <sup>2</sup> )
	④		α	cpm ( — Bq/cm <sup>2</sup> )
			β	cpm ( — Bq/cm <sup>2</sup> )

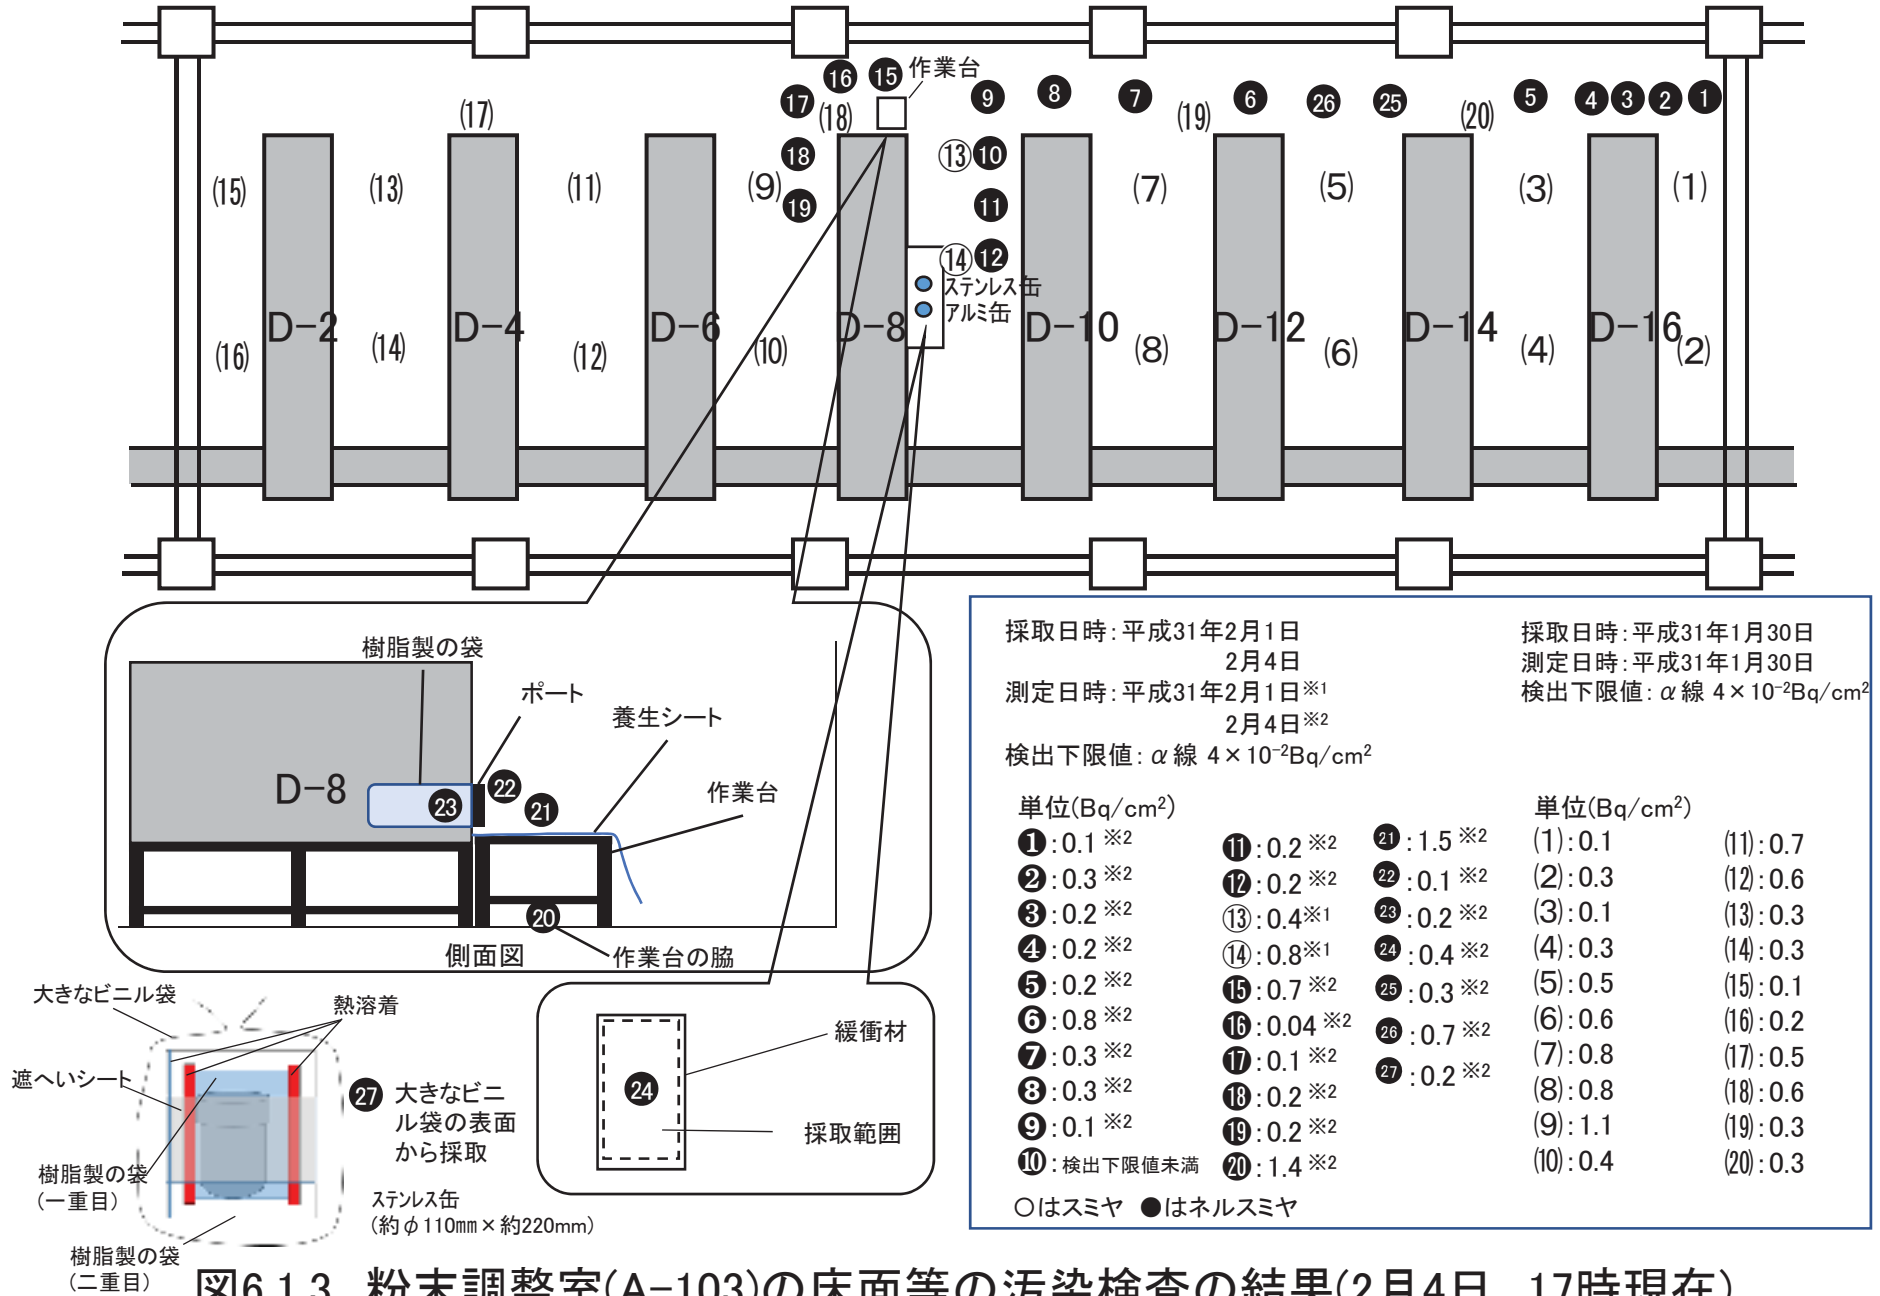
図6.1.3 粉末調整室(A-103)の床面等の汚染検査の結果(2月4日 17時現在)

平成 31 年 1 月 30 日、上記ろ紙交換と並行して粉末調整室 (A-103) に入室し、汚染が確認されたステンレス缶二重梱包物の保管場所周辺を除く床面 20 点の汚染検査 (スミヤ法) を実施した結果、最大で 1.1 Bq/cm<sup>2</sup> ( $\alpha$ 線) (グローブボックス No. D-8 と No. D-6 の間) であった (図 4.2.9 参照)。(なお、平成 31 年 2 月 4 日の測定 (図 6.1.3 参照) では、作業台の周辺の床面で、最大約 1.4 Bq/cm<sup>2</sup> ( $\alpha$ 線) が確認されている。)

また、床面等の汚染検査の結果については、平成 31 年 2 月 1 日に実施した汚染検査の結果と合わせて図 6.1.3 に示した。なお、防護装備は、全面マスク、タイベックスーツ（二重、グローブボックス作業員は三重）、RI 用ゴム手袋（三重、グローブボックス作業員は四重）及びシューズカバー三重である。

ステンレス缶の一重目の樹脂製の袋の観察結果(図7.1.1参照)、作業員からの聞き取り(図7.1.2参照)及び作業場所における汚染状況(図6.1.3参照)により、本汚染事象は以下のように起きたものと考えられる。

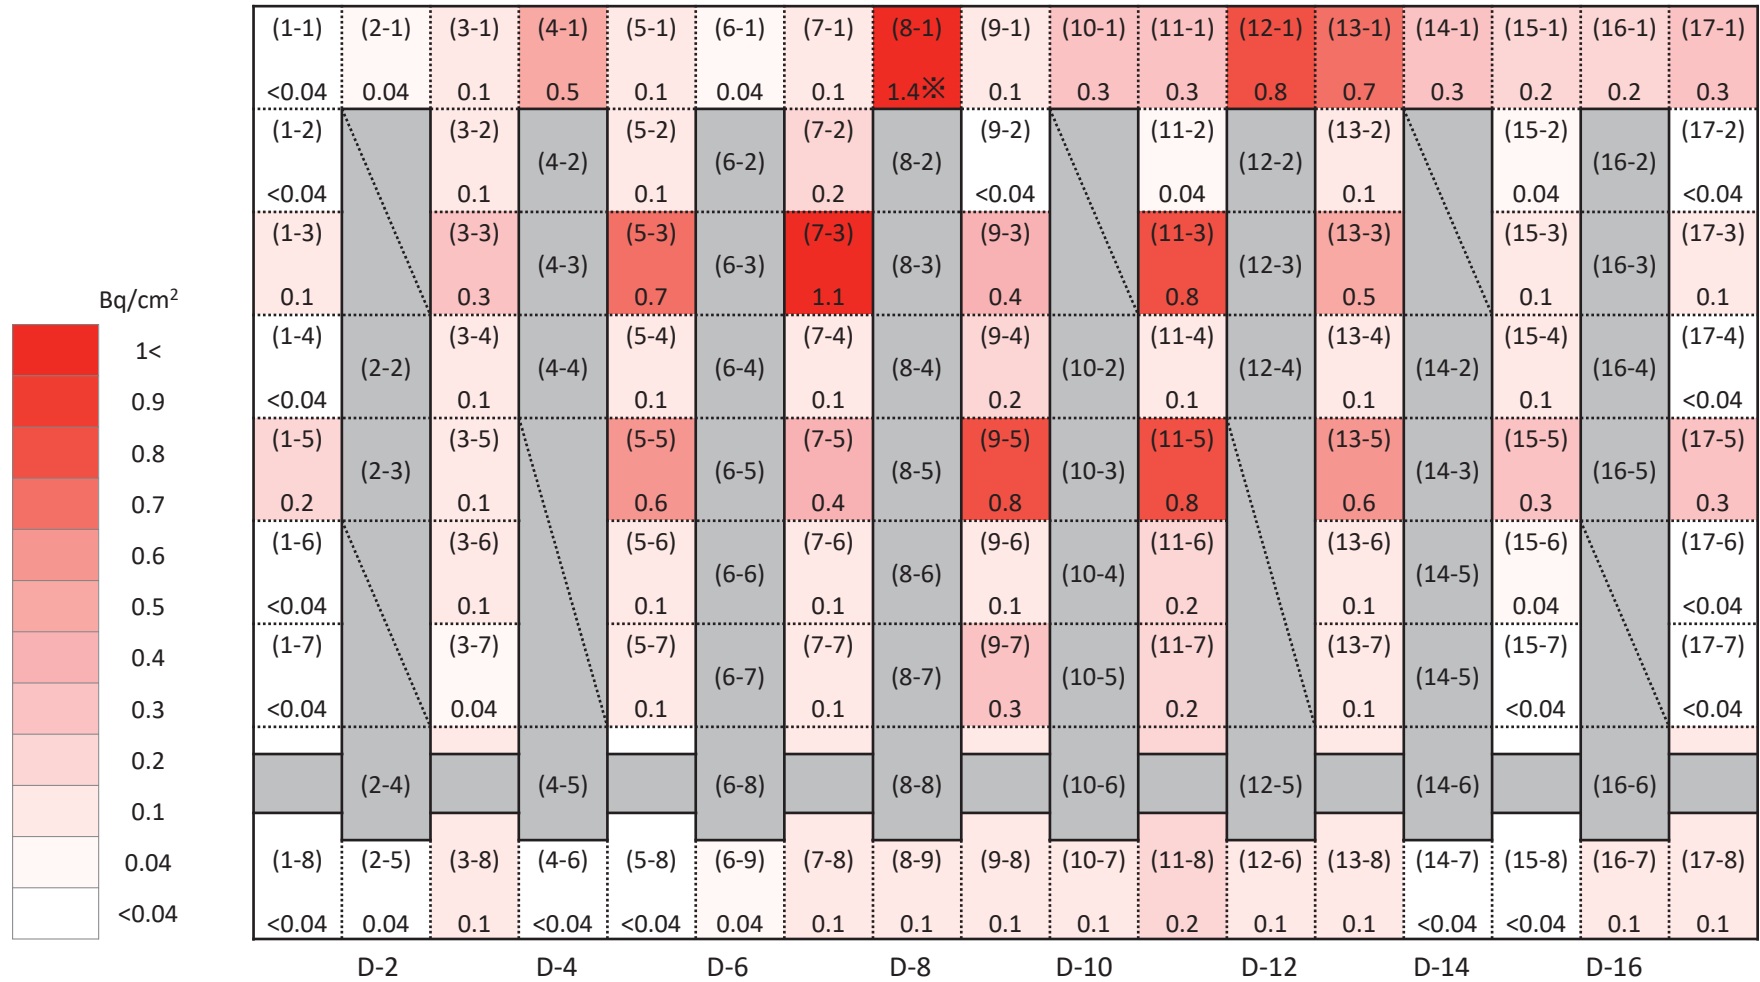
図6.2.1 粉末調整室(A-103)の通路の表面密度測定結果(簡易除染前)

通路の汚染検査及び簡易除染作業については、汚染状況を把握するために、粉末調整室(A-103)の通路を約 1 m×1 m に区画化し、ネルスミヤによる拭き取りを行い、その後、ネルスミヤのダイレクトサーベイを行うことにより表面密度を測定した。簡易除染前の粉末調整室(A-103)の通路の表面密度測定結果を図 6.2.1 に、簡易除染後の表面密度測定結果を図 6.2.2 に示す。

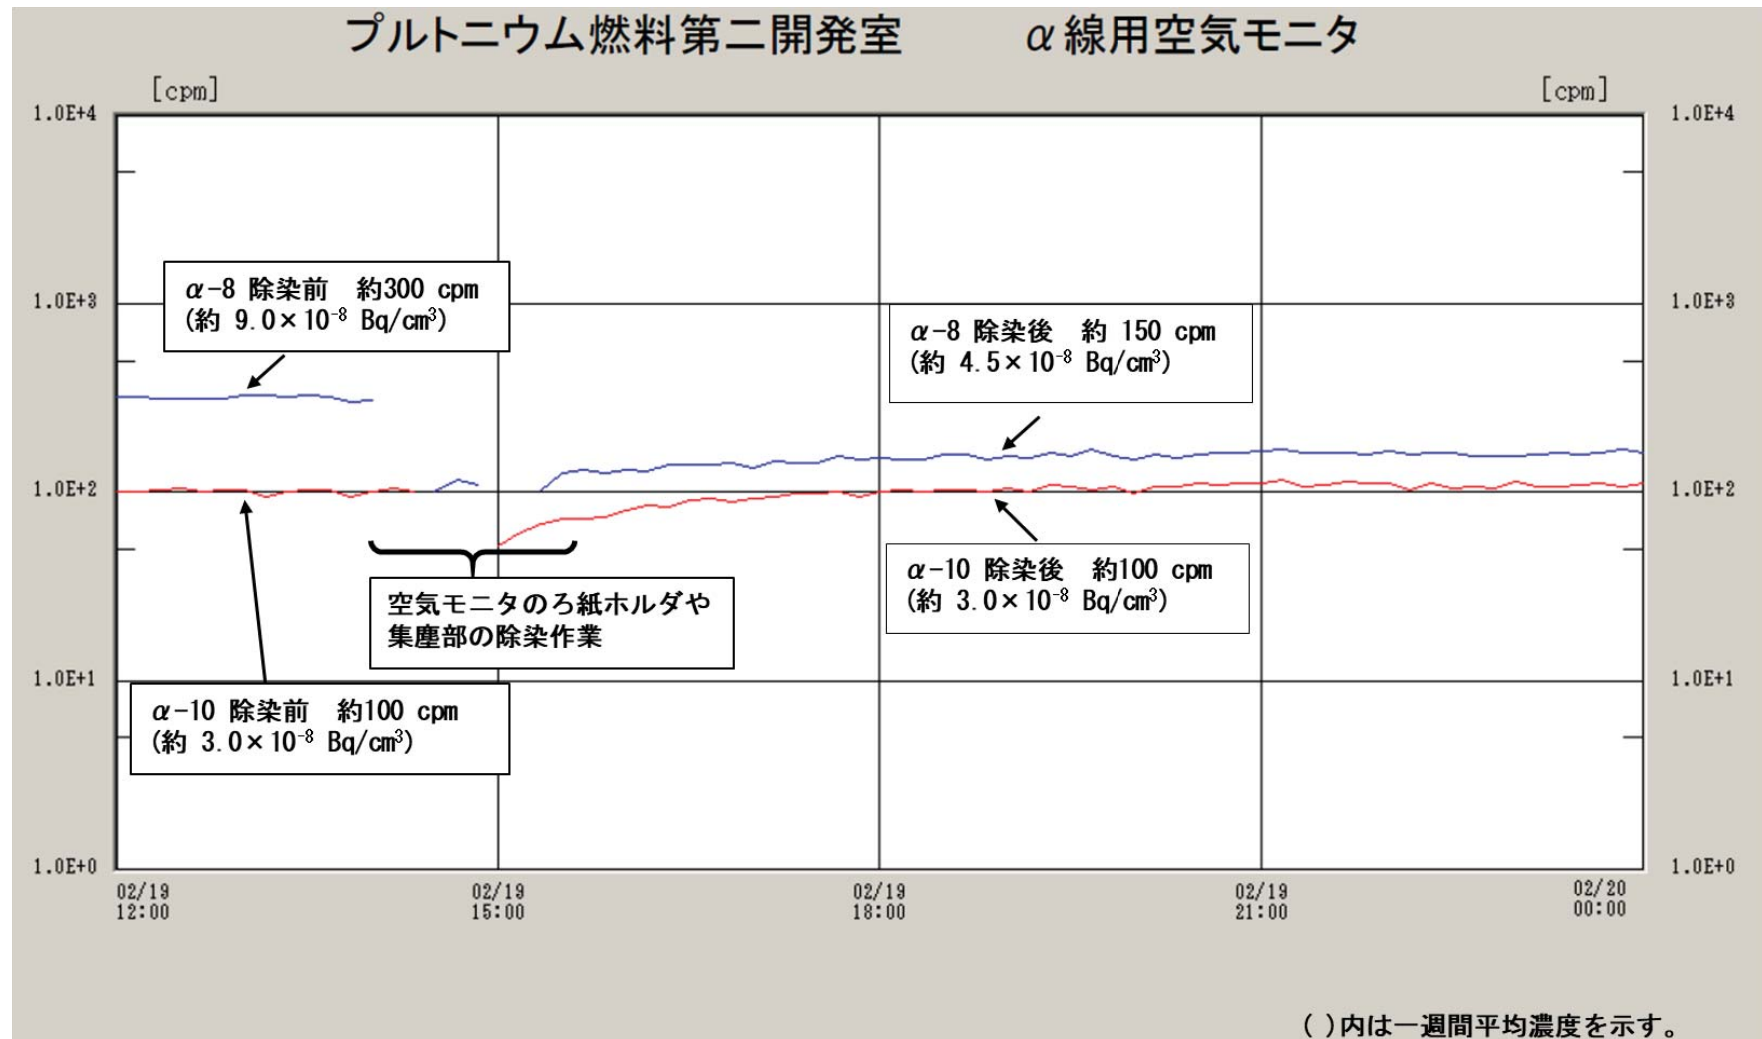
図6.4.1  $\alpha$ 線用空気モニタ( $\alpha$ -8、 $\alpha$ -10)指示値のトレンド(除染前後)

$\alpha$  線用空気モニタ ( $\alpha$ -8、 $\alpha$ -10) のろ紙交換後の指示値は、事象発生前の通常の変動範囲よりも高い値を示していたが、現場調査や除染作業を実施した際にも指示値が上昇することがなかったため、ろ紙を固定するホルダや検出器付近に汚染が付着している可能性が考えられた。平成 31 年 2 月 19 日に当該部の除染を実施したところ、指示値が低下したことから、汚染が付着した影響であることが確認された (図 6.4.1 参照)。あわせて、エアスニファについても、ろ紙を固定するホルダや検出器付近の除染を行った。

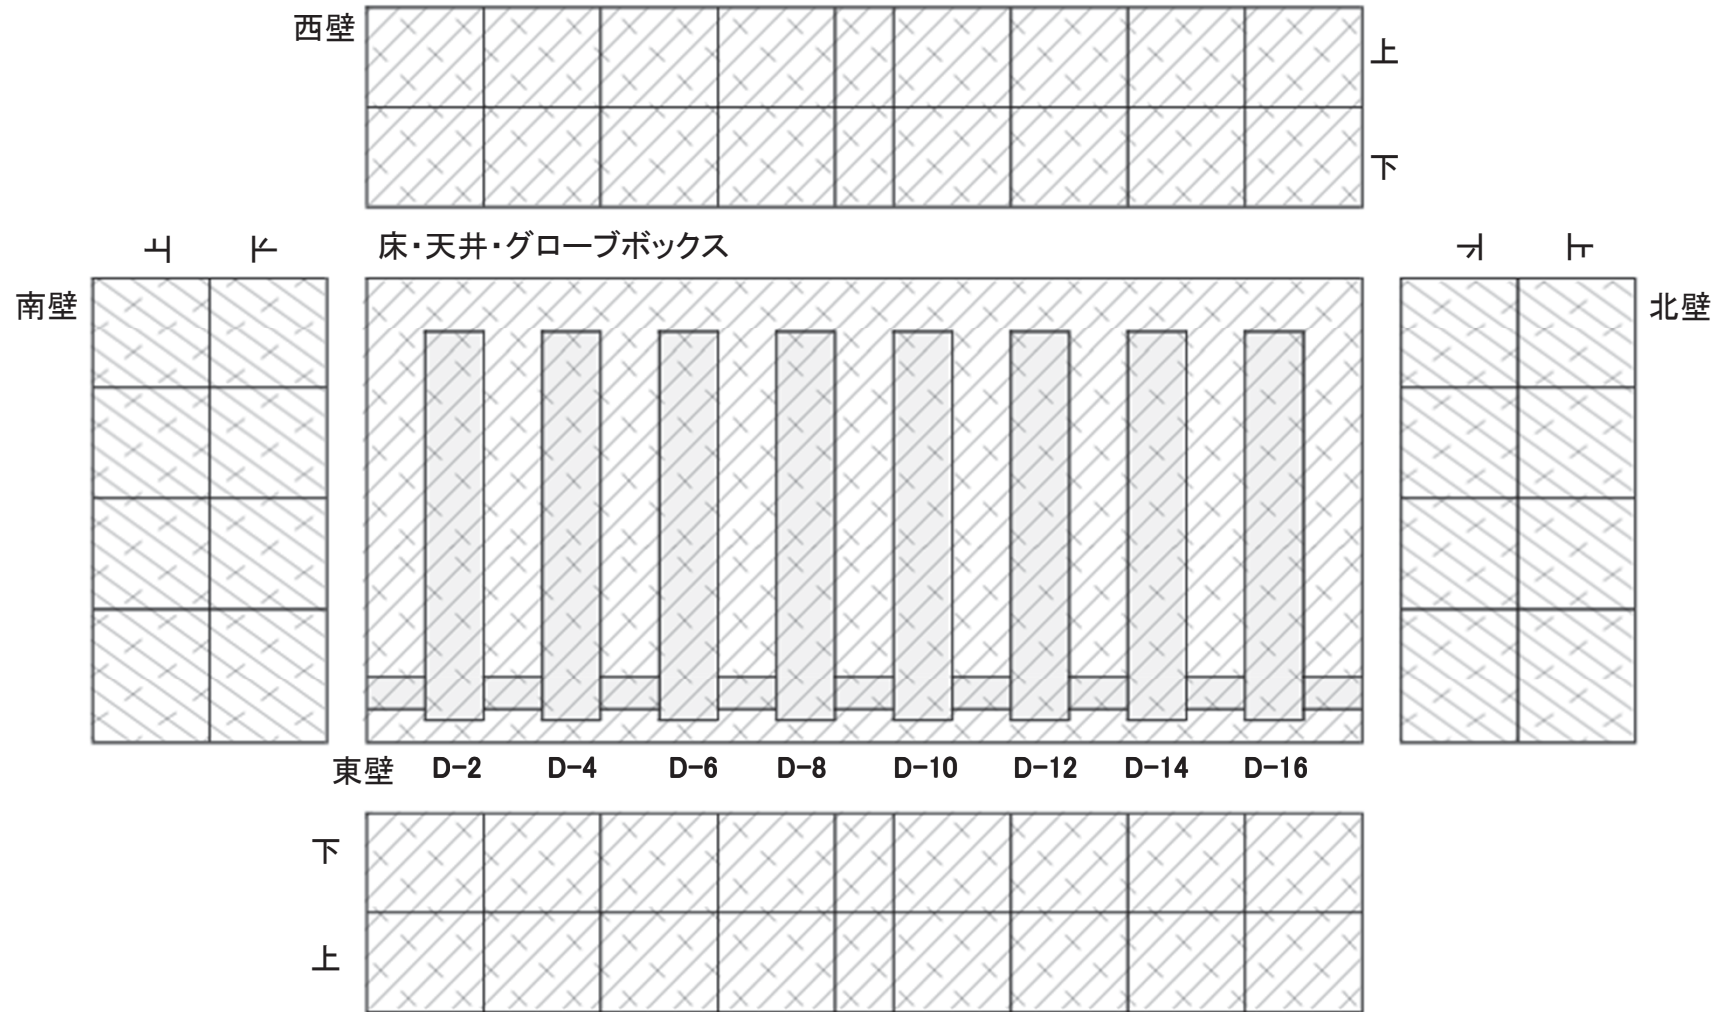
図6.5.1 粉末調整室(A-103)の立入制限区域解除に係るスミヤ測定結果

粉末調整室(A-103)内全域の除染及び養生作業終了後、床面、壁面、天井面、グローブボックス等の設置機器、配管等の表面について、スマイヤ法とダイレクトサーベイにより、最終的な汚染検査を放管員が実施した。その結果、粉末調整室(A-103)全域の表面密度が管理目標値( $\alpha$ :0.04 Bq/cm<sup>2</sup>)以下であることを確認した(図6.5.1、図6.5.2参照)。

測定結果:全て管理目標値以下

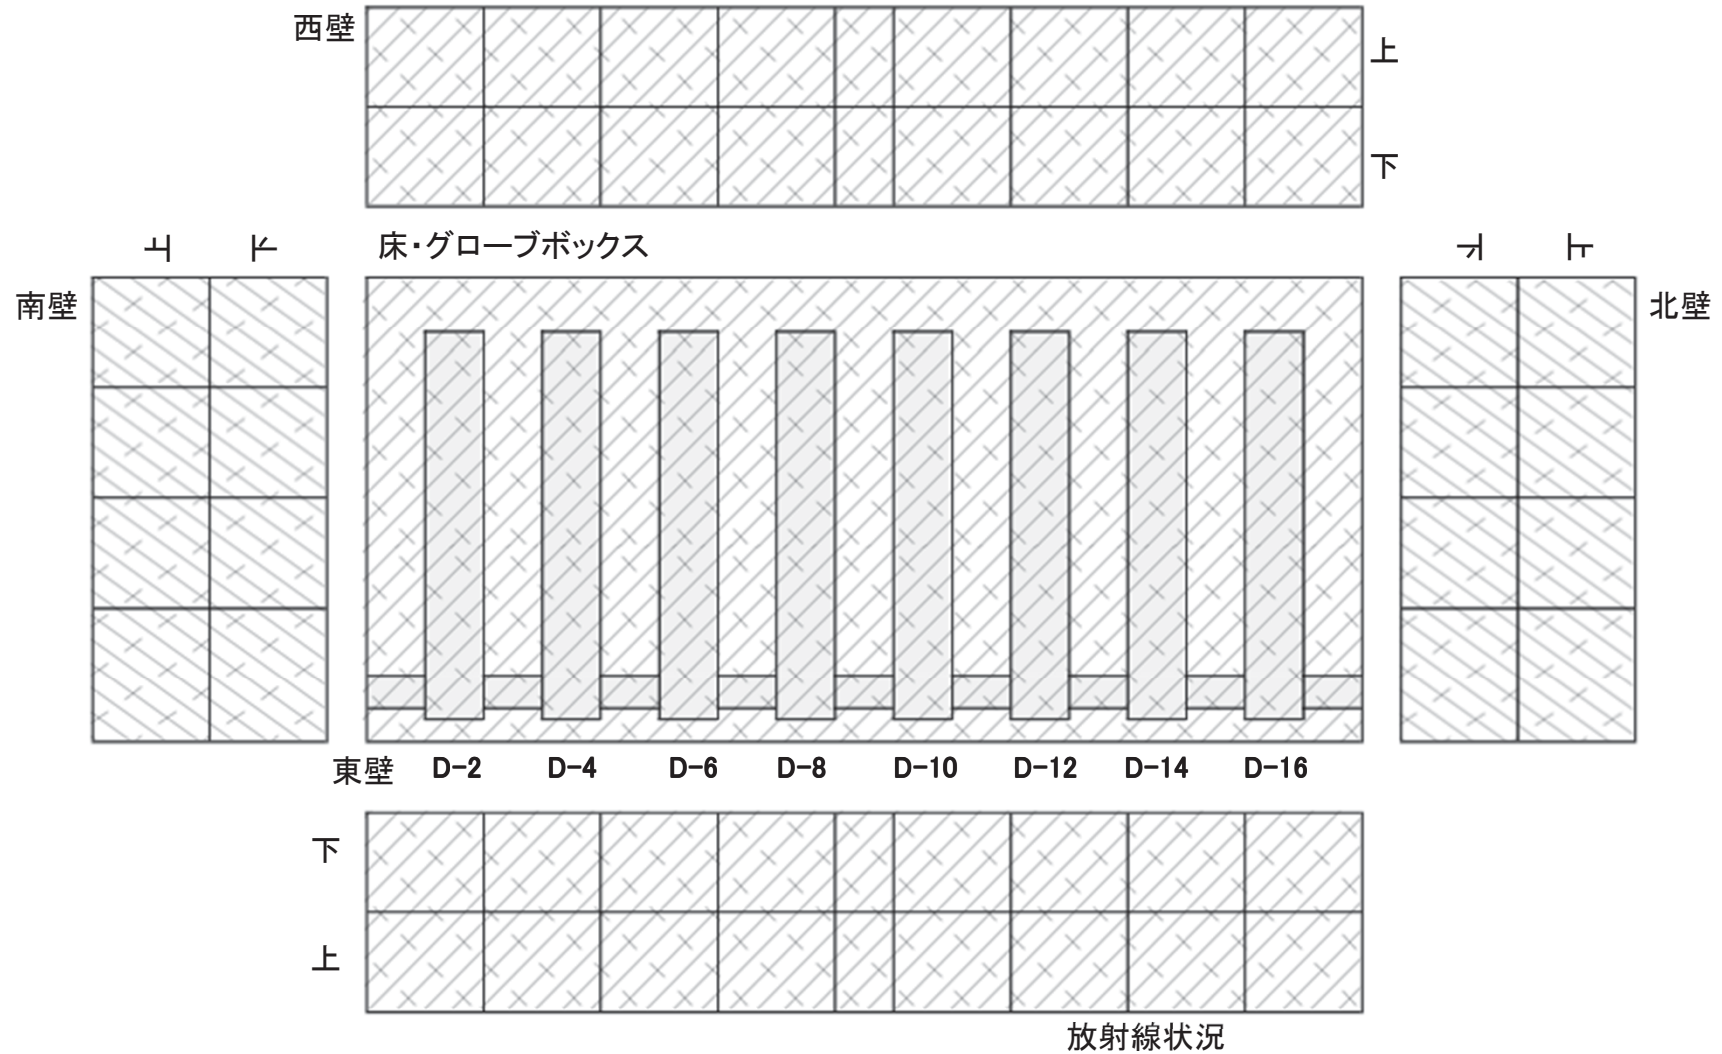
図6.5.2 粉末調整室(A-103)の立入制限区域解除に係るダイレクトサーベイ測定結果

測定日時: 平成31年2月20日9時30分～  
 平成31年2月20日15時39分  
 採取場所: 上記図面(網掛部)に示す  
 測定結果: 全て管理目標値以下  
 管理目標値:  $\alpha$ 線  $4 \times 10^{-2}$  Bq/cm<sup>2</sup>  
 検出下限値:  $\alpha$ 線  $4 \times 10^{-2}$  Bq/cm<sup>2</sup>

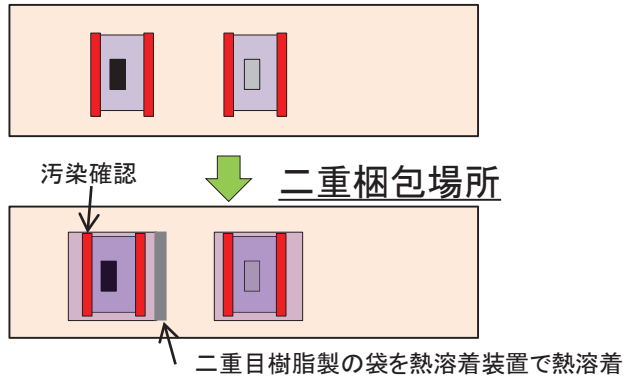
- ・ 「7.1.2項」で述べた通り、バッグアウト作業において、一重目の樹脂製の袋に穴が開いた可能性が高いが、作業員は、一重目の樹脂製の袋を破損させたことに気付いておらず、その後もステンレス缶一重梱包物の取り扱いを継続した。
- ・ ステンレス缶の線量が高いことから作業中は遮へいシートをかけており、当該シートを外してまで、傷を発見するための一重目の樹脂製の袋の外観確認はなされなかった。
- ・ 作業員はステンレス缶の表面温度が通常より高いと感じたことから、早く二重梱包した方が取扱い上安全だと判断し、一重目の樹脂製の袋表面の汚染検査を行わずに、二重梱包作業に移行した。これは、ステンレス缶の表面温度に関する情報や樹脂製の袋に対する熱の影響に関する知識が不足したまま作業員が表面温度の高いステンレス缶を取り扱ったためと考えられる。
- ・ 作業手順では、通常と異なる場合には核燃料管理者に連絡することとあるが、今回、その連絡は行われておらず、結果的にステンレス缶一重梱包物の汚染検査の省略につながっており、手順を遵守していない行為があった。これは、通常と異なる場合に核燃料管理者へ連絡するという手順が徹底されていなかったためと考えられる。
- ・ 作業員は、汚染検査を実施していないステンレス缶一重梱包物を二重梱包場所に移動し、二重梱包作業を実施した。これらの結果、二重梱包した二重目の樹脂製の袋の表面の汚染検査で、汚染が検出されるまで作業を継続した。
- ・ その結果、ステンレス缶一重梱包物を動かしたときや汚染したステンレス缶一重梱包物の二重梱包作業を行った際、一重目と二重目の樹脂製の袋の間の空気を抜いたときに、一重目の樹脂製の袋の穴から汚染物質が放出されたと考えられる。

- ①作業員Bは、ステンレス缶一重梱包物を二重目の樹脂製の袋に入れた。
- ②作業員Bは、二重目の樹脂製の袋内の空気抜きを行った。
- ③作業員Bは、熱溶着装置で二重目の樹脂製の袋の熱溶着を行った。その際、作業員Cは、補助を行った。
- ④作業員Cは、緩衝材上に置かれていたアルミ缶一重梱包物を二重目の樹脂製の袋に入れた。
- ⑤作業員Bは、ステンレス缶二重梱包物表面のスミヤ試料を採取した。
- ⑥作業員Eは、採取したスミヤ試料の汚染検査を行ったところ、レベルの高い汚染(使用したサーベイメータの初期設定レンジでは測定できないレベル)を確認した。また、作業員B、Cの手の汚染検査実施したところ、同じくレベルの高い汚染を確認した。

- ① バッグアウト作業における外観確認のタイミングを手順書で明確にする。
- ② 作業中に通常と異なる状態が認められた場合には、作業を一旦停止し、ルールに基づきその内容について核燃料管理者に連絡するとともに、作業員間で共有すること及び作業手順のホールドポイント遵守を徹底することを教育する。
- ③ 当日の作業において留意すべき事項（発熱量・温度等）について、現場作業員が確実に理解するように、作業前のミーティングでの確認項目を改善する。
- ④ 樹脂製の袋に対する熱の影響に関する教育を行う。
- ⑤ 常に、樹脂製の袋の損傷による汚染が発生しうるリスクがあることを考慮し、汚染を拡大させない措置として、局所的に汚染をとどめるための措置を検討する（例えば、局所排気装置の使用）。

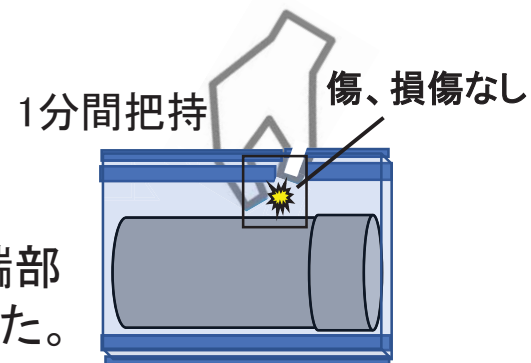
- ・ 一重目の樹脂製の袋に対する温度の影響を調べるために、当該ステンレス缶の表面温度と重量を模擬した条件（約 70 °C）で、一重目の樹脂製の袋の端部を把持し、引張荷重をかけた損傷検証試験を実施したところ、傷や損傷の発生はなかった。また、これよりも高い温度（約 80 °C、約 90 °C）における同様の損傷検証試験でも傷や損傷の発生はなかった（図 7.1.5、添付 7.1.2 参照）
- ・ 貯蔵中の貯蔵容器を対象に、発熱量が高いステンレス缶 4 本を選定し、貯蔵容器二重梱包物の表面の温度を測定した結果（図 7.1.6 参照）、最高値は 57 °C であり、また、これらのステンレス缶（4 本）及び当該ステンレス缶の今後 10 年を見通しても容器表面温度の上昇は約 1 °C 程度であると評価（添付 7.1.3 参照）されており、一重目の樹脂製の袋の引張りによる損傷検証試験の範囲にある。貯蔵棚の内部（床部）の温度は約 35 °C であり、過去の試験結果から当該温度が樹脂製の袋の熱劣化に及ぼす影響は小さいことが分かっている。よって、現状の樹脂製の袋の交換基準（集積熱量 7 kWd）での管理は妥当である。
- ・ ステンレス缶表面に錆が認められたことから、紙やすりを貼り付けて錆を模擬したステンレス缶をグローブボックスからのバッグアウトと同様な方法によって引き出し、その際に発生する傷の状況を確認した。その結果、一重目の樹脂製の袋に細かな擦り傷は発生するが、破損までには至らなかった（図 7.1.5、添付 7.1.1 参照）。

- ステンレス缶の表面温度(最大67°C)及び重量を模擬した環境で、樹脂製の袋の影響確認を実施した。
- 温度を約70°Cにしたステンレス缶を入れた樹脂製の袋の端部を把持し、1分間荷重をかけたが、傷及び穴は発生しなかった。

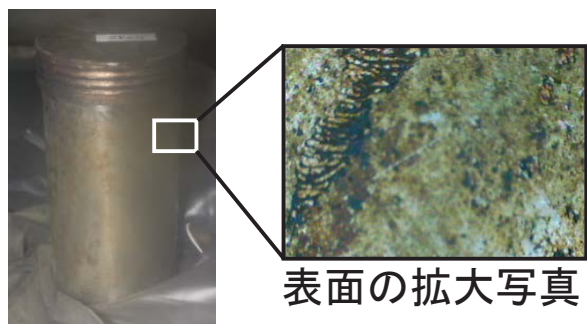
ステンレス缶の錆の状況

- 模擬のグローブボックスから錆を模擬したステンレス缶を引き出し、ステンレス缶の向きをかえる際に、樹脂製の袋との接触で発生する影響確認を実施した。
- 試験の結果、樹脂製の袋に細かな擦り傷は発生したが、穴の発生までには至らなかった。

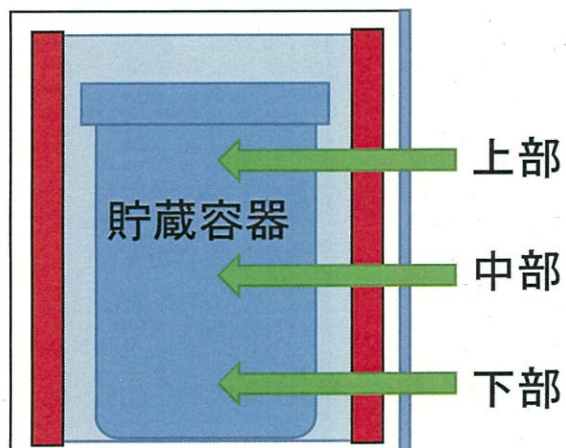
※1 本温度測定時(2019年3月8日)に、貯蔵室に在庫の貯蔵容器のうち発熱量の高い4本を選定(添付7.1.3 貯蔵容器の熱解析「貯蔵容器毎の発熱量」(No.2~5)参照)  
 なお、発熱量が最も高いものは樹脂製の袋が破損した貯蔵容器であり、No.1の貯蔵容器はグローブボックス内の在庫であったため測定対象外

温度測定結果

No.	測定結果(℃)			発熱量 <sup>※2</sup> (W)	酸化物重量 (g)	Pu量 (g)
	上部	中部	下部			
2	45	<u>57</u>	56	21.9	[Redacted]	[Redacted]
3	44	56	53	20.7		
4	48	55	50	19.1		
5	42	47	56	18.4

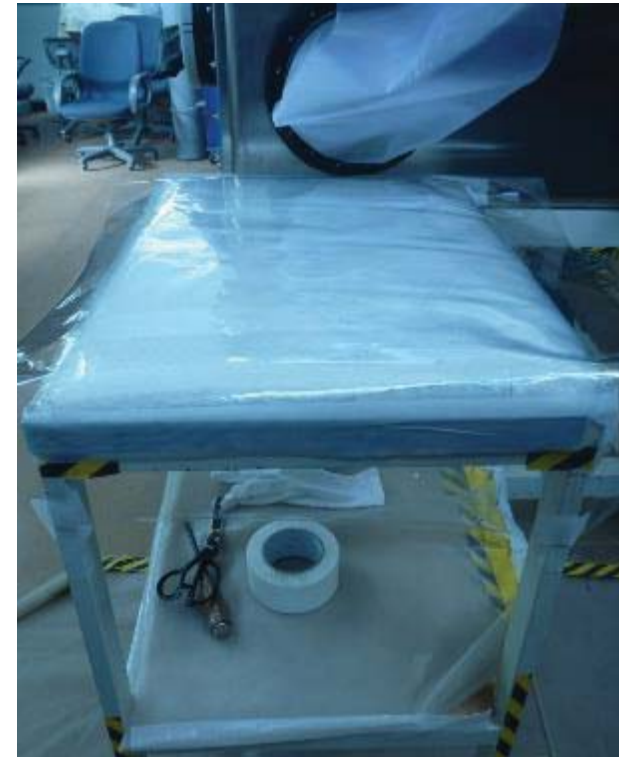
試験に使用した作業台\*

粉末調整室(A-103)で使用していた作業台上に緩衝材が敷かれていたが、作業台の端部・角部は覆われていなかった。

- ・ 作業台の上部、縁部及び角部の養生方法をより効果的なものに見直す。
- ・ 一重目の樹脂製の袋の損傷の防止、損傷の早期発見、汚染の早期発見、汚染時の汚染拡大防止の観点から、ホールドポイントの設定を含めマニュアルを見直す。
- ・ 貯蔵容器の温度の情報など、現場の安全確保のために必要な情報を適切に伝達できるように、情報伝達方法・教育方法を見直す。
- ・ マニュアルの記載事項やホールドポイントの遵守を徹底するために、作業指示方法を見直すとともに、効果的な教育・訓練方法を検討する。

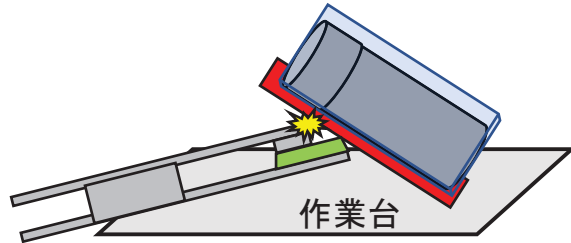
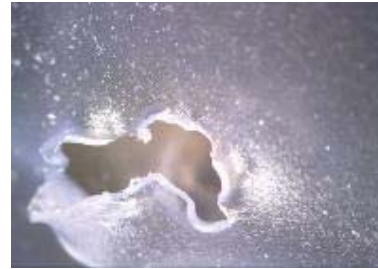
パターン1-1 梱包物を熱溶着装置ヘッド部の先端部(上)に接触

試験による穴(約6.65mm)

(参考) 樹脂製の袋の穴 (約5mm)

結果：  
梱包物と熱溶着装置  
ヘッド部とを接触させて  
生じた穴の形状は事象  
発生原因の穴と類似し  
ている。

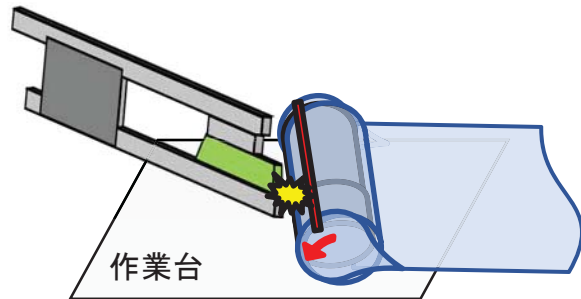
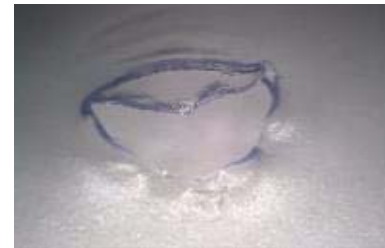
パターン1-3 梱包物を熱溶着装置ヘッド部の先端部(中)に接触

試験による穴(約4.90mm)

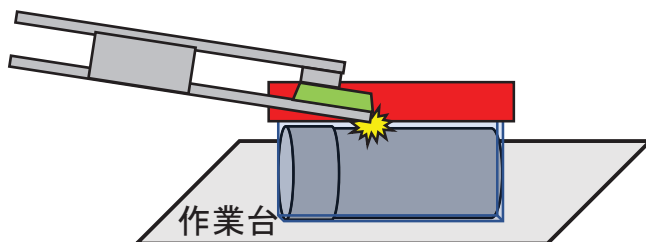
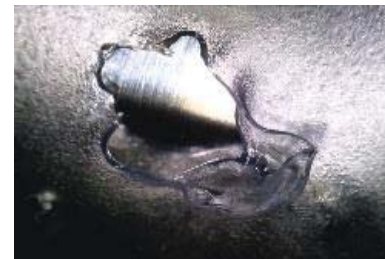
パターン1-4 梱包物を熱溶着装置ヘッド部の先端部(下)に接触

試験による穴(約4.93mm)

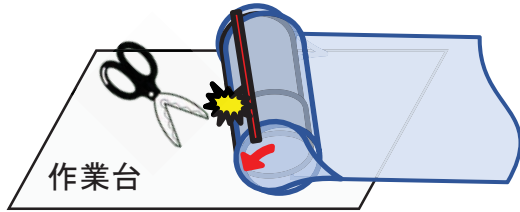
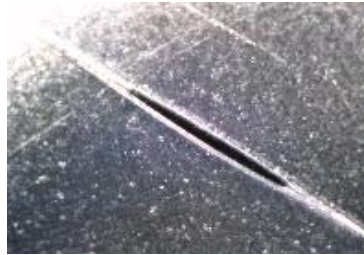
## パターン2-1 梱包物をハサミに接触

試験による穴(約4.35mm)

結果:穴の形状は事象発生原因の穴と類似していない。

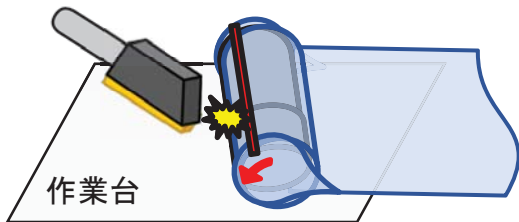
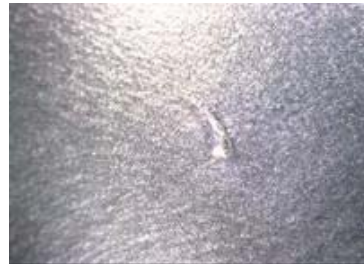
## パターン3-1 梱包物をサーベイメータヘッド部に接触

試験による傷(約1.95mm)

結果:傷は生じたが穴は開かなかった。

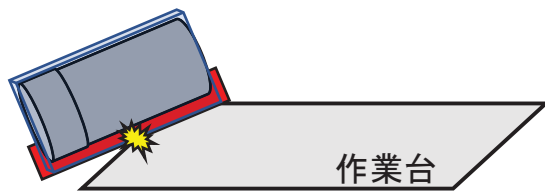
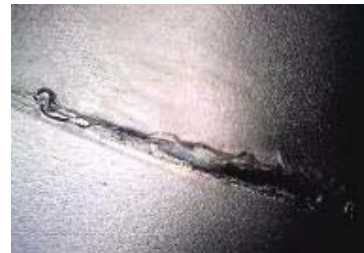
## パターン4-1 梱包物を作業台端部に接触

試験による穴(約13.45mm)

結果:穴の形状は事象発生原因の穴と類似していない。

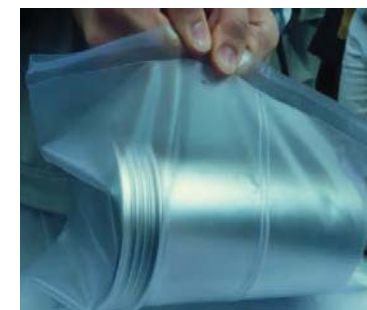
試験の状況

約70℃、約80℃、約90℃それぞれのステンレス缶について梱包物の穴が発生した付近の熱溶着部を把持し、1分間荷重をかけたが、試験後の梱包物に伸び、傷及び穴は発生しなかった。

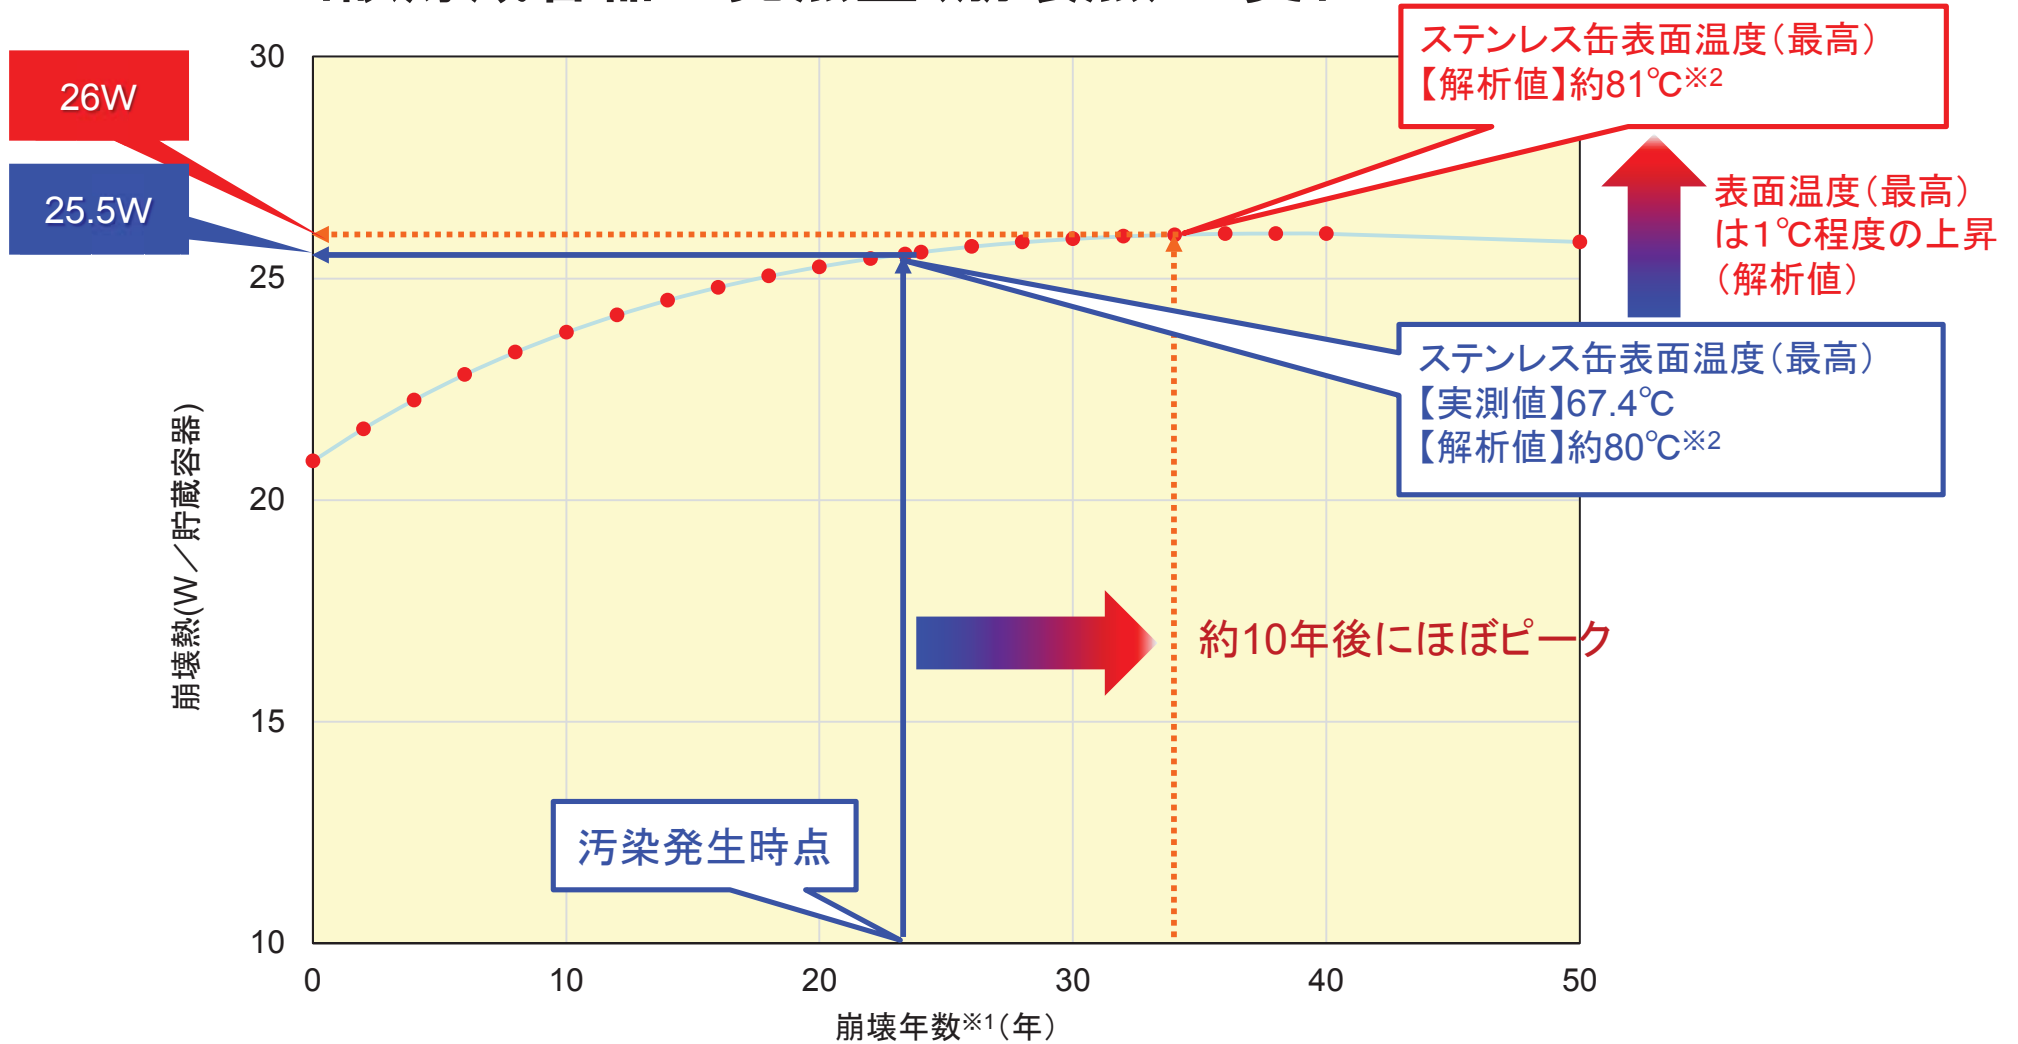
当該貯蔵容器の発熱量(崩壊熱)の変化

当該貯蔵容器の発熱量は、Pu-2及びPu-1において貯蔵容器(ステンレス缶、アルミ缶)で保管している在庫中で最大。今後10年先まで考慮してもこれを超えるものはない。

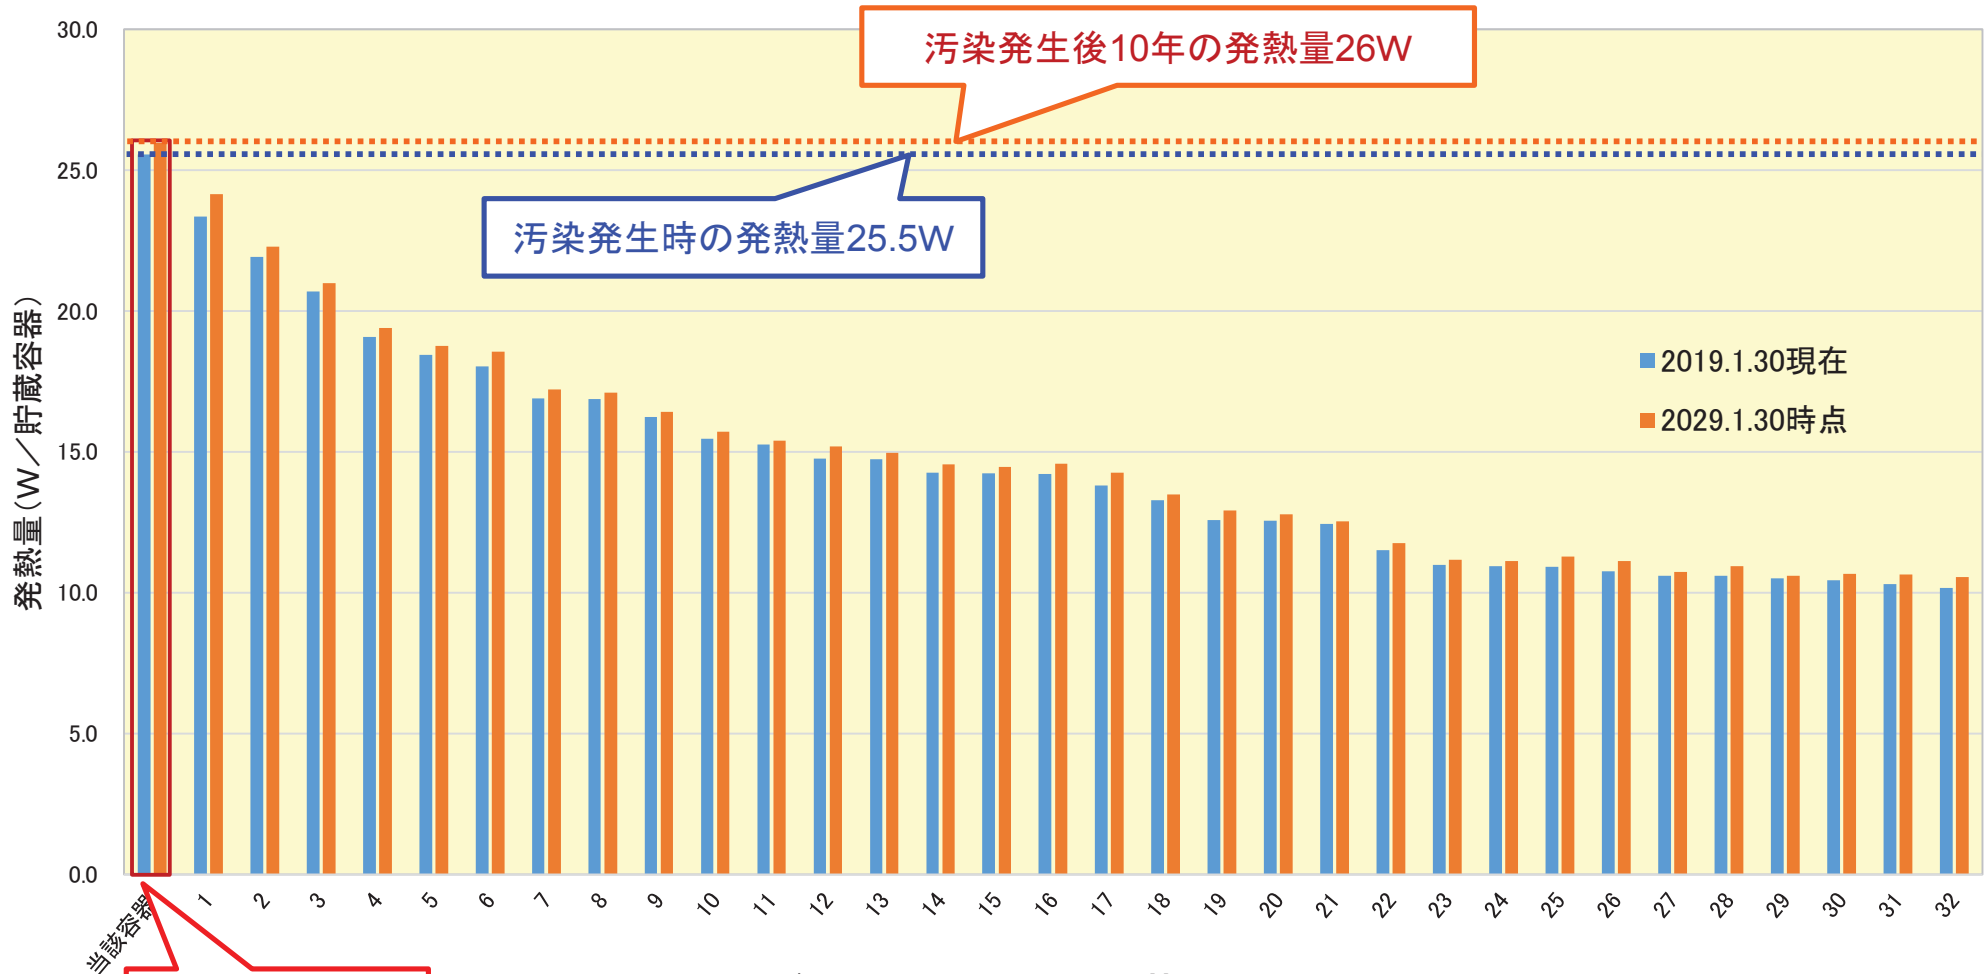
Pu-2及びPu-1における貯蔵容器当りの発熱量  
(汚染発生時点での発熱量が10Wを超えるもの)

樹脂製の袋が破損した貯蔵容器
