核燃料サイクル工学研究所 プルトニウム燃料第二開発室の 管理区域内における汚染について

平成31年3月13日

国立研究開発法人日本原子力研究開発機構

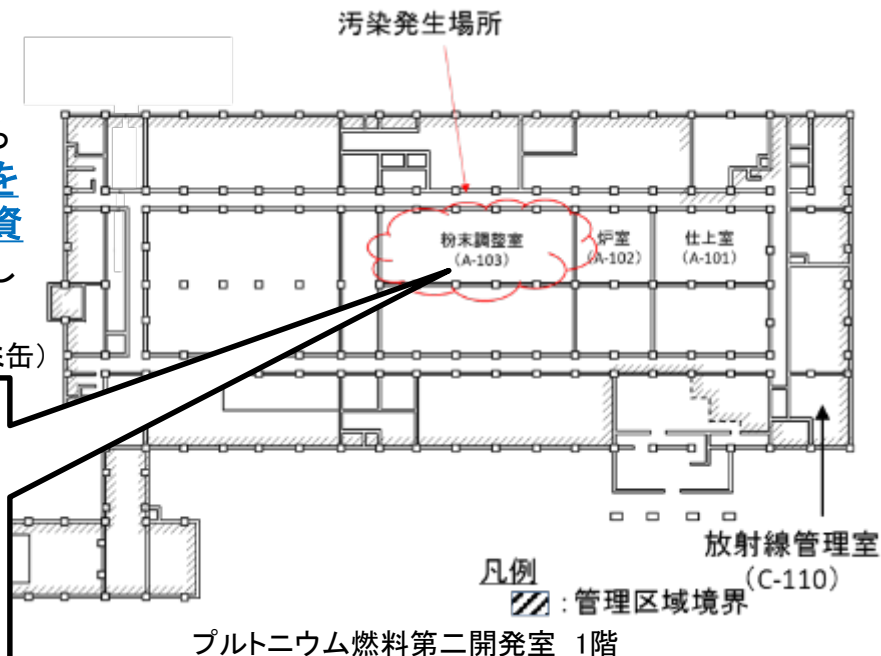
貯蔵容器梱包物(アルミ缶)

汚染発生原因となった貯蔵容器
 梱包物(ステンレス缶)

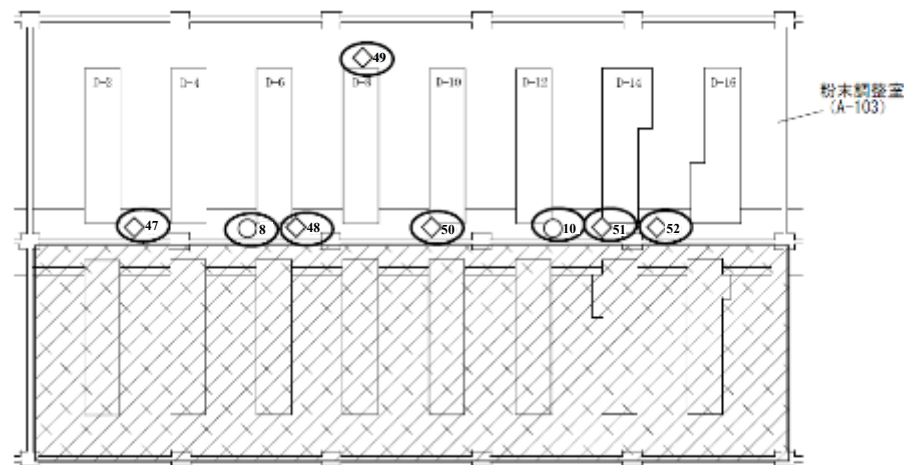
粉末調整室(A-103)の α 線用空気モニタ、及びエアスニファの位置

- 1月30日 事象発生時に、 α 線用空気モニタ($\alpha-8$ 、 $\alpha-10$)の指示値が約3100 cpm及び約1000 cpm(1週間の平均濃度として評価した値でそれぞれ $9.1 \times 10^{-7} \text{Bq/cm}^3$ 、 $2.9 \times 10^{-7} \text{Bq/cm}^3$)に上昇(警報設定値: $7 \times 10^{-8} \text{Bq/cm}^3$)
- その後は安定し、ほとんど変動がない状態($\alpha-8$: $9.8 \times 10^{-7} \text{Bq/cm}^3$ 、 $\alpha-10$: $2.9 \times 10^{-7} \text{Bq/cm}^3$)を継続
- 同日21時45分頃、 α 線用空気モニタ($\alpha-8$ 、 $\alpha-10$)のろ紙を交換した結果、指示値が約380 cpm及び約120 cpmまで低下
- α 線用空気モニタ($\alpha-8$ 、 $\alpha-10$)のろ紙及びエアスニファ(A/S-47、A/S-48、A/S-49、A/S-50、A/S-51、A/S-52)のろ紙を交換し測定した結果、最大で $3.0 \times 10^{-6} \text{Bq/cm}^3$ (A/S-49)を確認

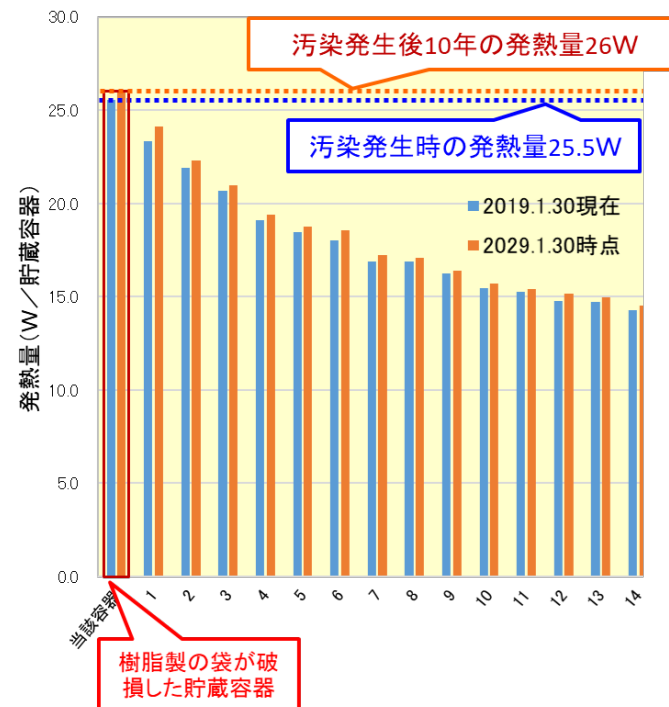
①貯蔵容器毎の発熱量

- ステンレス缶に充填された核燃料物質の発熱量は、貯蔵中の貯蔵容器で最も高く約25.5 Wであった。①
- この発熱量は、今後10年程度でピークの約26 Wになり、これに伴い、当該ステンレス缶の表面温度は、1 °C程度上昇すると評価された。②(参考資料-6参照)
- 貯蔵中の貯蔵容器から発熱量の高い4本選定し、貯蔵棚内での温度測定を実施した結果、最大で57 °Cであった。③
- これらの結果から、今後の貯蔵容器の貯蔵においては、樹脂製の袋の破損試験結果の範囲内であり、現状の樹脂製の袋の交換基準(集積熱量7 kWd)での管理は妥当である。

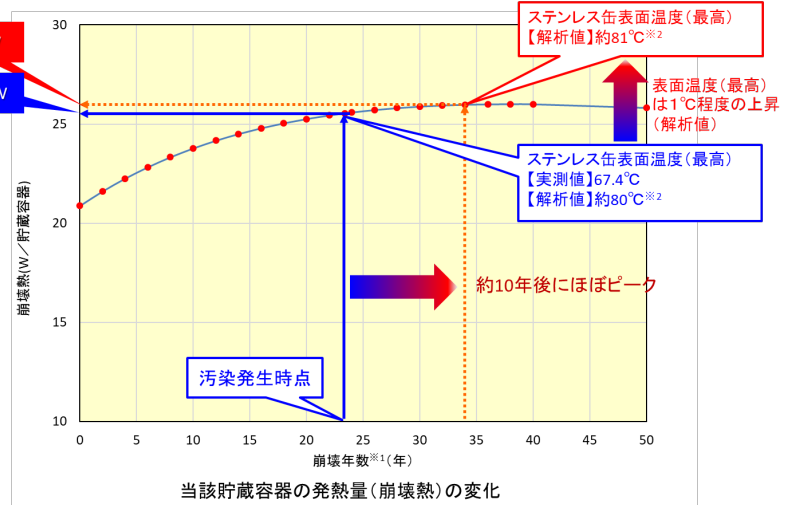
②当該貯蔵容器の発熱量(崩壊熱)の変化

※1) 計算コードORIGEN2を使用して計算した核燃料物質の分析日からの経過年数
 ※2) 汎用熱流体解析コードANSYS Fluentを使用した、自然対流(グローブボックス内雰囲気の流れ未考慮)を想定した定常状態の熱解析結果

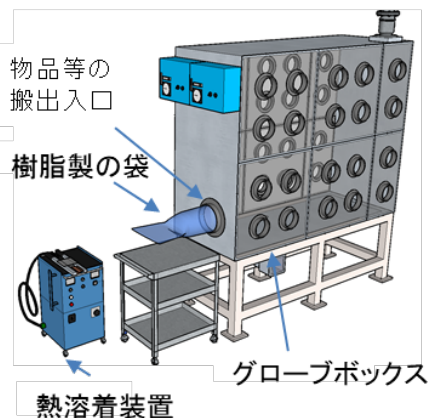
従来の手順		改善案の従来の手順との比較	
樹脂製の袋の汚染検査・外観確認を行う。	 	同左	 
必要に応じてステンレス缶表面のふき取りを行う。	 	ステンレス缶表面のふき取りを 必ず 行う。	 
樹脂製の袋を介してステンレス缶をつかみ、引き出し、傷の有無を確認する。	樹脂製の袋  	シワを伸ばす前は外観を十分確認できないため削除	—
樹脂製の袋の中でステンレス缶の向きを90度変え、シワを伸ばす。	 	同左	 
—	—	樹脂製の袋の中が負圧状態でなくなる前に 袋全体の外観確認 及び 汚染検査 を行う。	 
熱溶着装置により3列熱溶着(半分)する。	熱溶着装置ヘッド 熱溶着線  	同左	 
ステンレス缶を反転させる。	 	反転操作を原則行わない。	—
熱溶着装置により3列熱溶着(残り半分)する。	 	熱溶着装置を移動させ、反対側の熱溶着を行う。	 
ステンレス缶を反転させる。	 	反転操作不要	—
熱溶着部の汚染検査を行う。	 	同左	 
3列熱溶着したうち、真ん中の熱溶着部の中央をハサミで切断する。	 	同左	 
切り口に赤色布テープを貼り、赤色布テープ部及びバッグアウト物品の汚染検査を行う。	 	同左及び 外観確認 を行う。

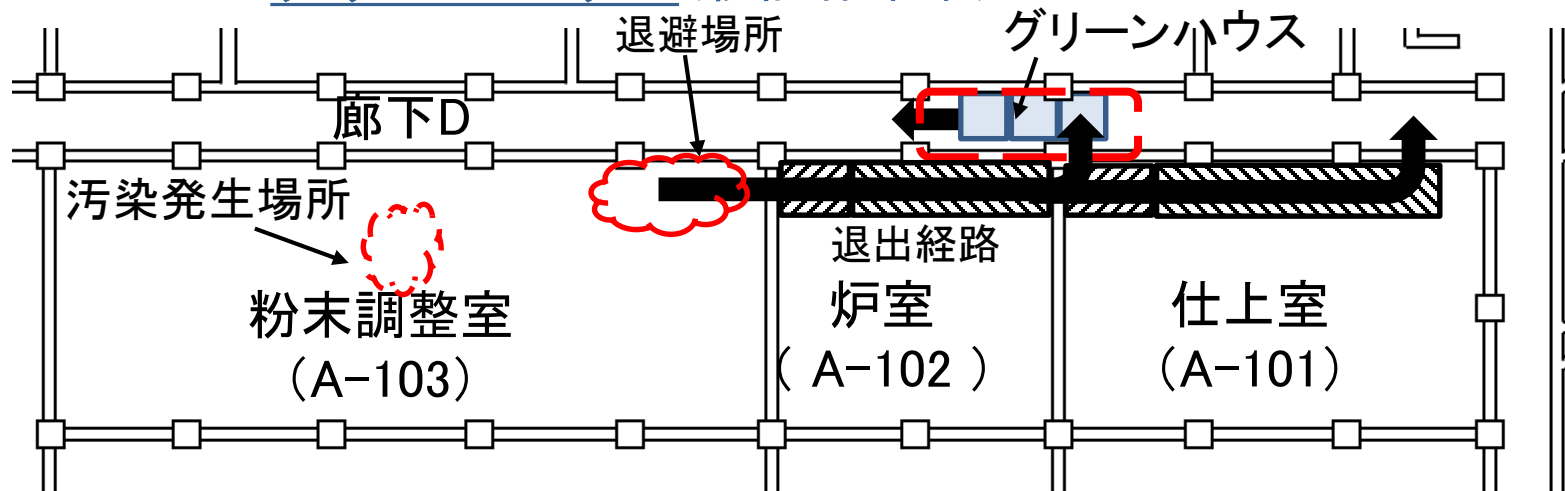
グリーンハウス(検証作業中)

- ・作業員6名(作業員A,B,C,E,F,G)は、グリーンハウス1及び2(GH-1・GH-2)では下着の状態、グリーンハウス3(GH-3)では新しい作業衣を着用した状態で身体汚染検査を受けた。
- ・GH-1において、作業員Eの帽子及び作業員Cの左腕部の下着(Tシャツ)と皮膚から有意な値(サーベイメータの指示値で約500 dpm)を検出したが、**偽計数と判断**された。
- ・作業員Cについては、GH-1において皮膚の当該部位を拭き取り検出下限値*1未満であることを確認するとともに、下着(Tシャツ)の当該部位のテープ固定を実施し、GH-2において下着(Tシャツ)の脱衣を行った。作業員Eについては、GH-1において帽子の当該部位のテープ固定、GH-2において新しい帽子への交換を行った。作業員C、Eについて、GH-1での身体汚染検査ではこれらの偽計数と判断した部位以外は検出下限値*1未満であり、さらにGH-2、3での**身体汚染検査でも検出下限値*1未満**であった。
- ・作業員A,B,F,GのGH-1,2,3での**身体汚染検査は、検出下限値*1未満**であった。
- ・GH-3での身体汚染検査後、廊下へ退出した

・偽計数判断の根拠となるαスペクトル測定を行わず、また記録も作成しなかった。

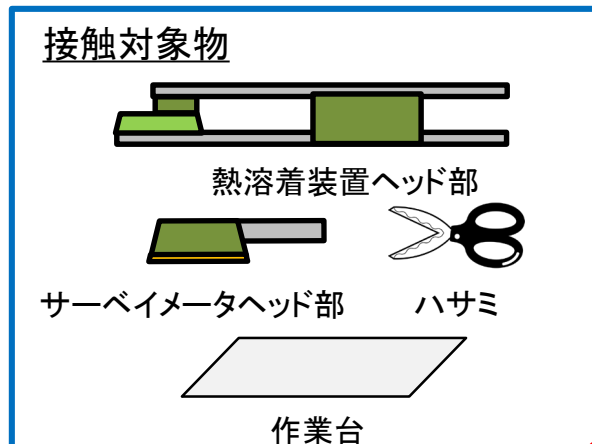
当日の状況を再現して、樹脂製の袋に熱溶着装置ヘッド部を接触させる試験を行い、汚染事象が発生した樹脂製の袋の穴と比較した。

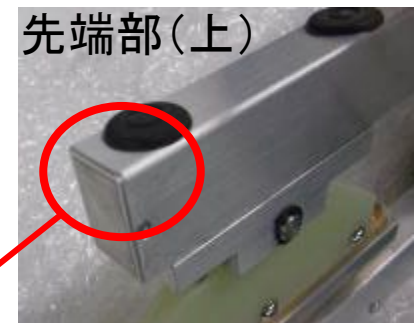
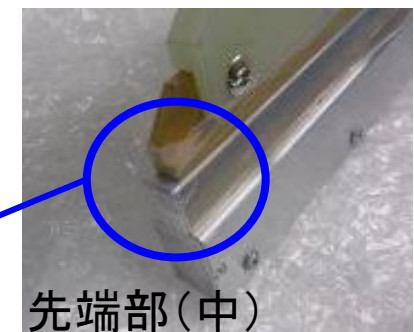
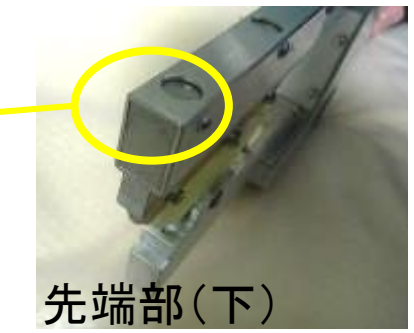
試験に使用した熱溶着装置ヘッド部
(当時使用していたものと同じタイプ)

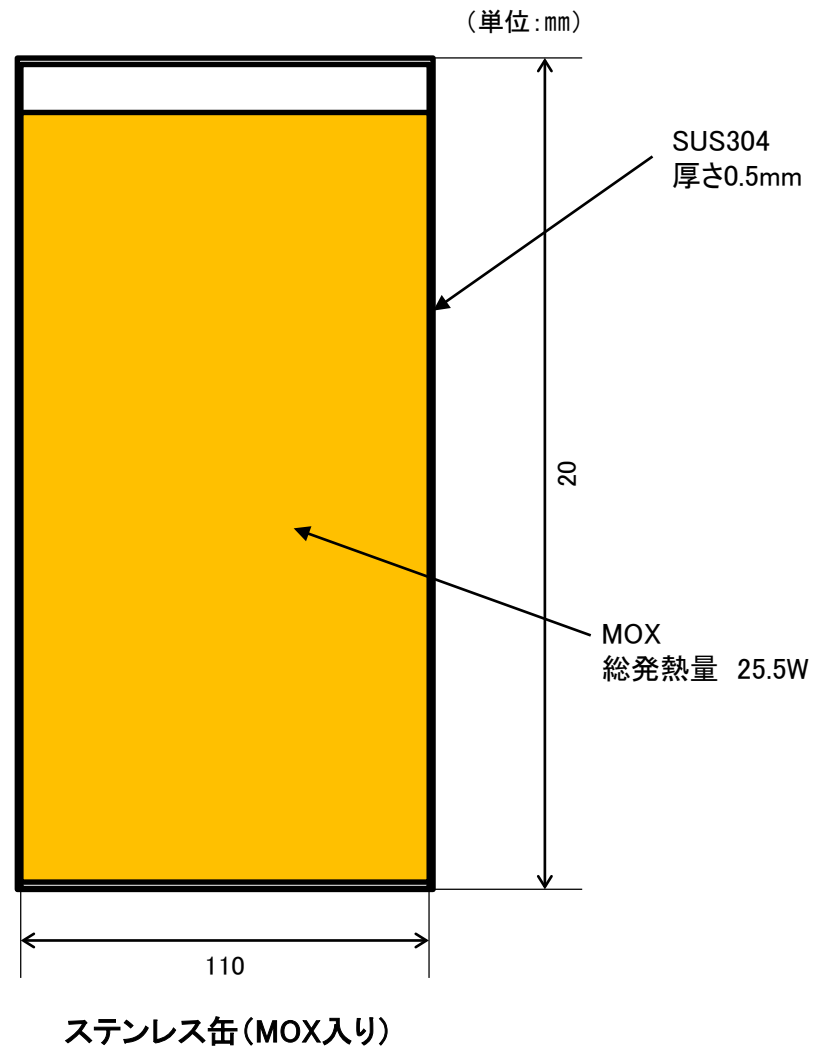
解析モデル(グローブボックス床面を考慮したモデル)

汎用熱流体解析コードANSYS Fluentを用いて、自然対流(グローブボックス内の空気の流れは未考慮)を想定した定常状態における当該貯蔵容器(ステンレス缶)の熱解析を実施する。
