核燃料サイクル工学研究所プルトニウム燃料第二開発室の  
管理区域内における汚染について（第 3 報）

## 原子力施設故障等報告書

件名	核燃料サイクル工学研究所プルトニウム燃料第二開発室の管理区域内における汚染について（第 3 報）
事象発生の日時	発生日時 平成 31 年 1 月 30 日（水）14 時 24 分 法令報告事象と判断した日時 平成 31 年 1 月 30 日（水）15 時 22 分
事象発生の場所	プルトニウム燃料第二開発室 粉末調整室（A-103）（管理区域）
事象発生の原子力施設名称	国立研究開発法人日本原子力研究開発機構 核燃料サイクル工学研究所 プルトニウム燃料第二開発室
事象の状況	<p>平成 31 年 1 月 30 日、プルトニウム燃料第二開発室粉末調整室（A-103）において、核燃料物質を収納している金属製の貯蔵容器 2 本（アルミニウム製のものとステンレス鋼製のもの（以下「ステンレス缶」という。)) をそれぞれ二重に梱包している樹脂製の袋の交換作業中に、ステンレス缶を梱包している二重目の樹脂製の袋表面等から汚染が検出されるとともに、14 時 24 分、粉末調整室（A-103）に設置された <math>\alpha</math> 線用空気モニタ（<math>\alpha</math>-8）警報が吹鳴した。また、14 時 27 分、粉末調整室（A-103）に設置された <math>\alpha</math> 線用空気モニタ（<math>\alpha</math>-10）警報が吹鳴した。</p> <p>粉末調整室（A-103）における空气中放射性物質の濃度については、<math>\alpha</math> 線用空気モニタ（<math>\alpha</math>-8 及び <math>\alpha</math>-10）の指示値（約 3100 cpm 及び約 1000 cpm）から 1 週間の平均濃度として評価した濃度がそれぞれ <math>9.1 \times 10^{-7}</math> Bq/cm<sup>3</sup>、<math>2.9 \times 10^{-7}</math> Bq/cm<sup>3</sup> に上昇し、警報設定値（約 290 cpm から 1 週間の平均濃度として評価した濃度 <math>7 \times 10^{-8}</math> Bq/cm<sup>3</sup>）を超え、警報が吹鳴した。その後は安定し、ほとんど変動がない状態が継続した。これらの値は、モニタ指示値（単位：cpm）から 1 週間の平均濃度として評価しているものであるが、法令に定める放射線業務従事者の呼吸する空气中濃度限度（プルトニウム-238（不溶性の酸化物以外の化合物）：三月間における平均濃度 <math>7 \time

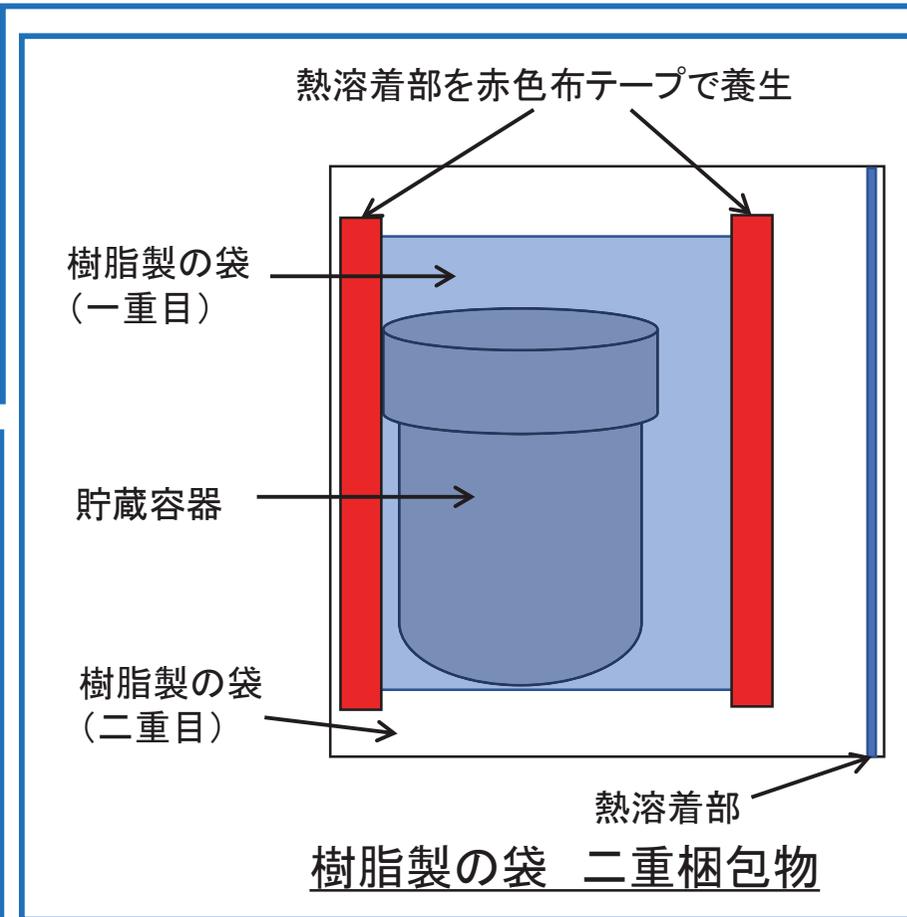
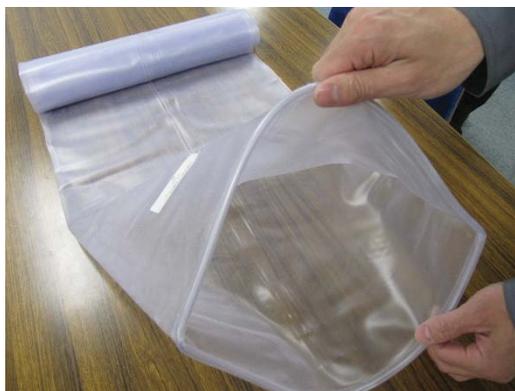
図4.1.5 貯蔵容器のイメージ図

化学名:可塑化ポリ塩化ビニル混合物

成分:ポリ塩化ビニル 60%~70%  
可塑剤 23%~33%  
その他 3%~11%

厚 さ:0.3 mm

貯蔵容器を樹脂製の袋で梱包して貯蔵する場合、樹脂製の袋の破損により汚染の発生するリスクがある。また、熱による樹脂製の袋の劣化に伴い、今回の作業のような定期的な樹脂製の袋の交換作業を必要とする。よって、更なる汚染発生リスクの低減化を目的に、プルトニウム燃料技術開発センターは、樹脂製の袋で梱包して貯蔵している貯蔵容器の削減対策を進める。具体的には、これら貯蔵容器に収納されている核燃料物質を、密封貯蔵容器（キャニスタ）へ収納する作業を進める。特に発熱量の高い貯蔵容器に関しては、高頻度で樹脂製の袋の交換が必要となることから、これら核燃料物質を優先的に密封貯蔵容器に収納する。収納後は、核燃料物質の集約化の観点で、プルトニウム燃料第三開発室に運搬して貯蔵する。本計画については、2019年6月末までに策定する。

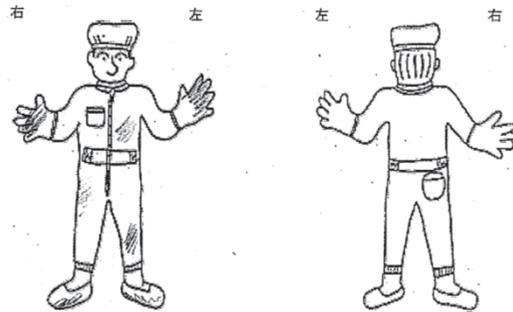
当事者	所属	施設課 H31.3.8	氏名	作業員A
測定状況	日時	平成31年1月30日18時43分*	測定者	
	場所	Pu-2 H31.3.8		A102 H31.3.8
測定結果	汚染部位		測定値 (注)	
	①	両手	α	cpm ( $2.5 \times 10^{-1}$ Bq/cm <sup>2</sup> )
			β	cpm ( — Bq/cm <sup>2</sup> )
	②	カバーオール	α	cpm ( $2.9 \times 10^{-1}$ Bq/cm <sup>2</sup> )
			β	cpm ( — Bq/cm <sup>2</sup> )
	③	RIシューズ	α	cpm ( $2.5 \times 10^{-1}$ Bq/cm <sup>2</sup> )
			β	cpm ( — Bq/cm <sup>2</sup> )
	④		α	cpm ( — Bq/cm <sup>2</sup> )
β			cpm ( — Bq/cm <sup>2</sup> )

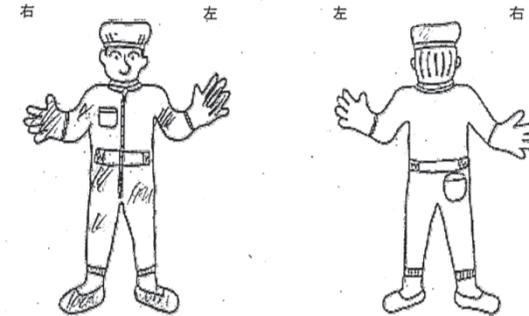
当事者	所属	施設課 H31.3.8	氏名	作業員B
測定状況	日時	平成31年1月30日17時51分*	測定者	
	場所	Pu-2 H31.3.8		A102 H31.3.8
測定結果	汚染部位		測定値 (注)	
	①	両手	α	cpm ( $6.0 \times 10^{-1}$ Bq/cm <sup>2</sup> )
			β	cpm ( — Bq/cm <sup>2</sup> )
	②	カバーオール	α	cpm ( $9.6 \times 10^{-1}$ Bq/cm <sup>2</sup> )
			β	cpm ( — Bq/cm <sup>2</sup> )
	③	RIシューズ	α	cpm ( $7.2 \times 10^{-1}$ Bq/cm <sup>2</sup> )
			β	cpm ( — Bq/cm <sup>2</sup> )
	④		α	cpm ( — Bq/cm <sup>2</sup> )
β			cpm ( — Bq/cm <sup>2</sup> )

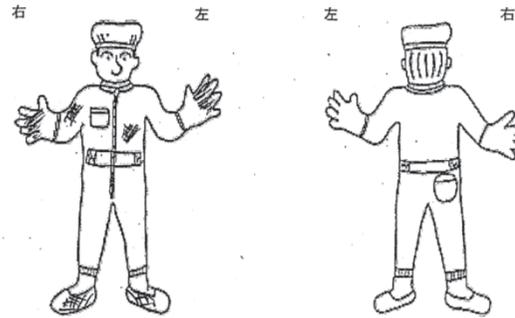
図4.2.23 作業員Iの簡易な身体汚染検査の結果(脱装前)

当事者	所属	核管課 H31.3.8 ⑩		氏名	作業員 I
測定状況	日時	平成31年1月30日 12時07分*			
	場所	Pu-2	A ⑩	H31.3.8	A102
測定結果	汚染部位		測定値 (注)		
	①	両手	α	cpm ( $7.2 \times 10^{-2}$ Bq/cm <sup>2</sup> )	
			β	cpm ( — Bq/cm <sup>2</sup> )	
	②	カビ-フィル	α	cpm ( $7.2 \times 10^{-2}$ Bq/cm <sup>2</sup> )	
			β	cpm ( — Bq/cm <sup>2</sup> )	
	③	RIシールド	α	cpm ( $1.5 \times 10^{-1}$ Bq/cm <sup>2</sup> )	
			β	cpm ( — Bq/cm <sup>2</sup> )	
	④		α	cpm ( — Bq/cm <sup>2</sup> )	
β			cpm ( — Bq/cm <sup>2</sup> )

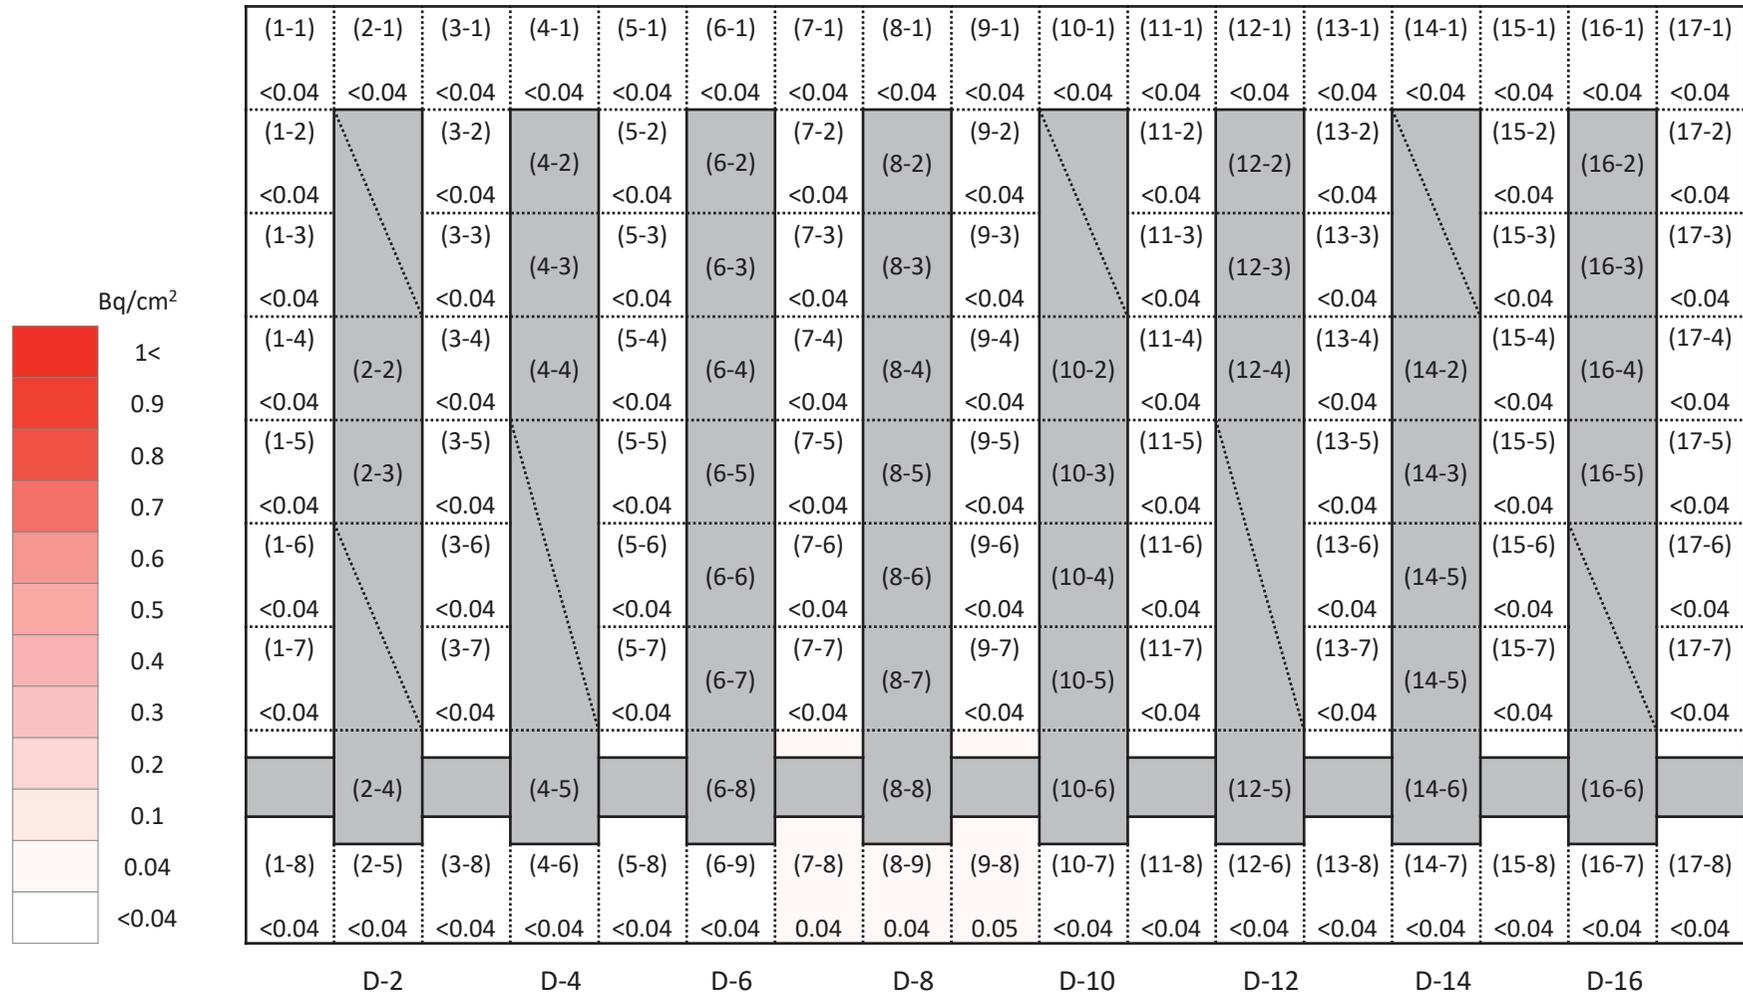
図6.2.1 粉末調整室(A-103)の通路の表面密度測定結果(簡易除染前)

通路の汚染検査及び簡易除染作業については、汚染状況を把握するために、粉末調整室(A-103)の通路を約1m×1mに区画化し、ネルスミヤによる拭き取りを行い、その後、ネルスミヤのダイレクトサーベイを行うことにより表面密度を測定した。簡易除染前の粉末調整室(A-103)の通路の表面密度測定結果を図6.2.1に、簡易除染後の表面密度測定結果を図6.2.2に示す。

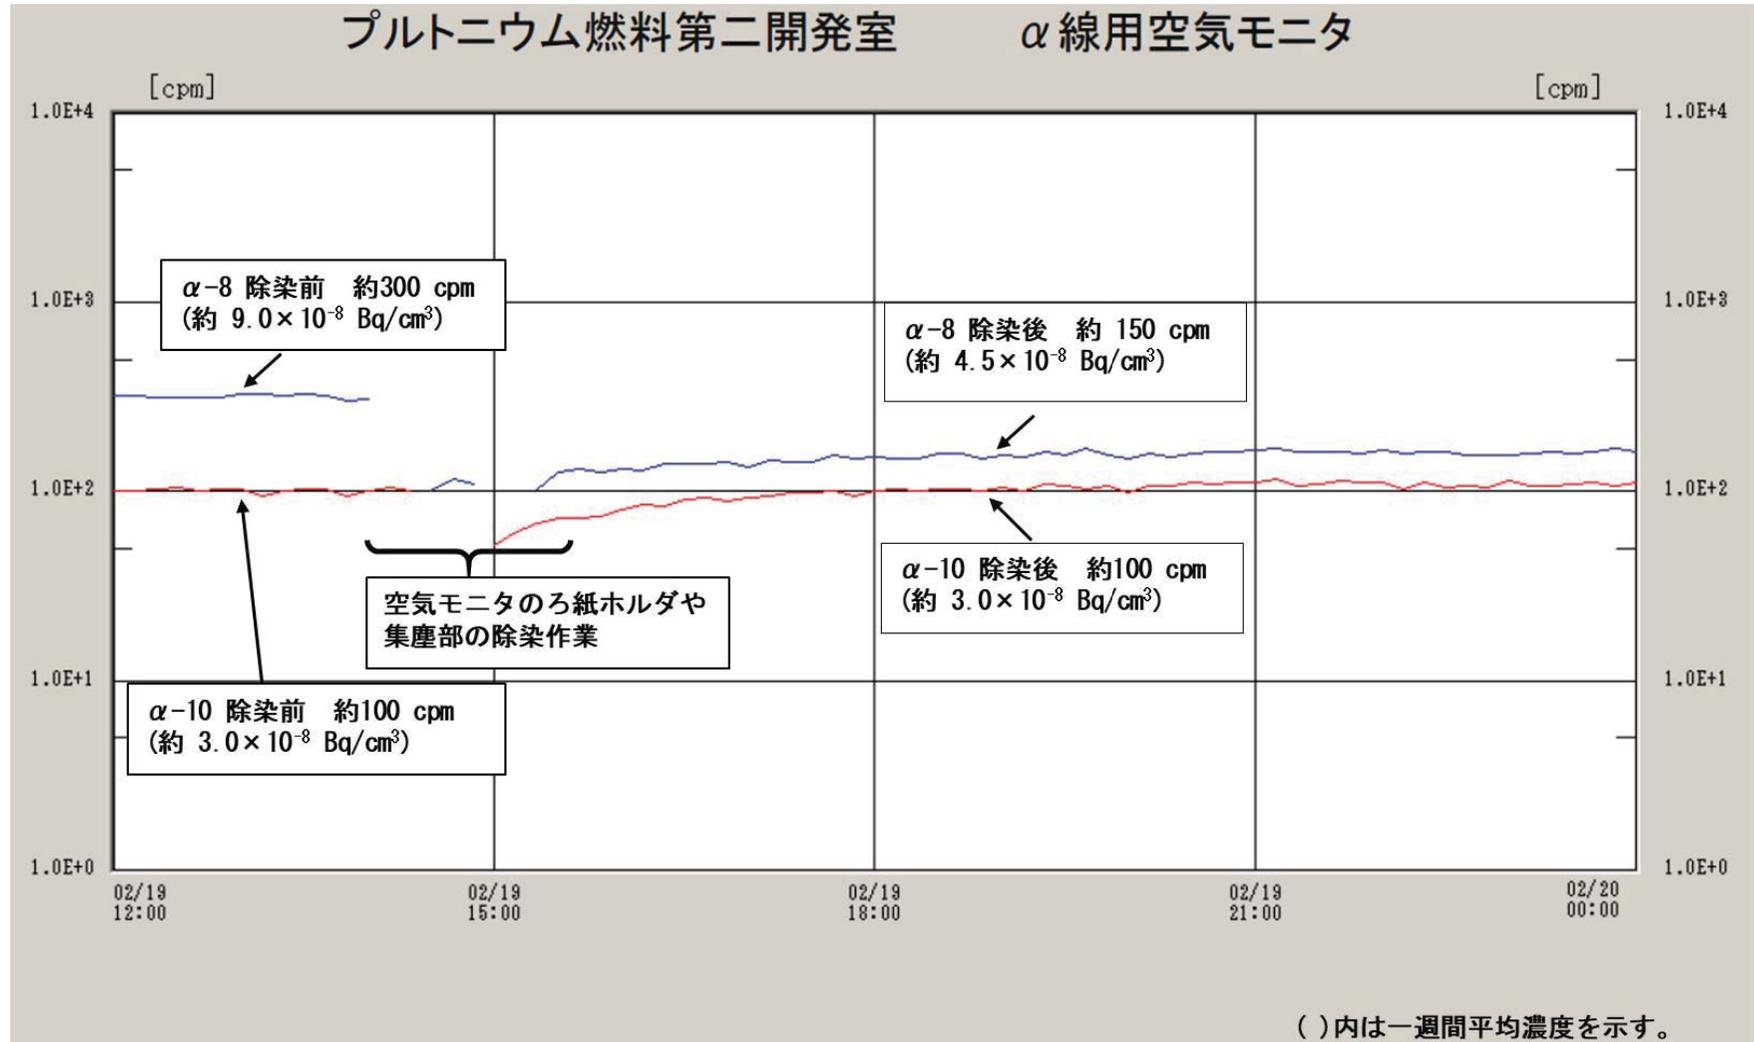
図6.4.1 α線用空気モニタ(α-8、α-10)指示値のトレンド(除染前後)

$\alpha$  線用空気モニタ ( $\alpha$ -8、 $\alpha$ -10) のろ紙交換後の指示値は、事象発生前の通常の変動範囲よりも高い値を示していたが、現場調査や除染作業を実施した際にも指示値が上昇することがなかったため、ろ紙を固定するホルダや検出器付近に汚染が付着している可能性が考えられた。平成 31 年 2 月 19 日に当該部の除染を実施したところ、指示値が低下したことから、汚染が付着した影響であることが確認された (図 6.4.1 参照)。あわせて、エアスニファについても、ろ紙を固定するホルダや検出器付近の除染を行った。

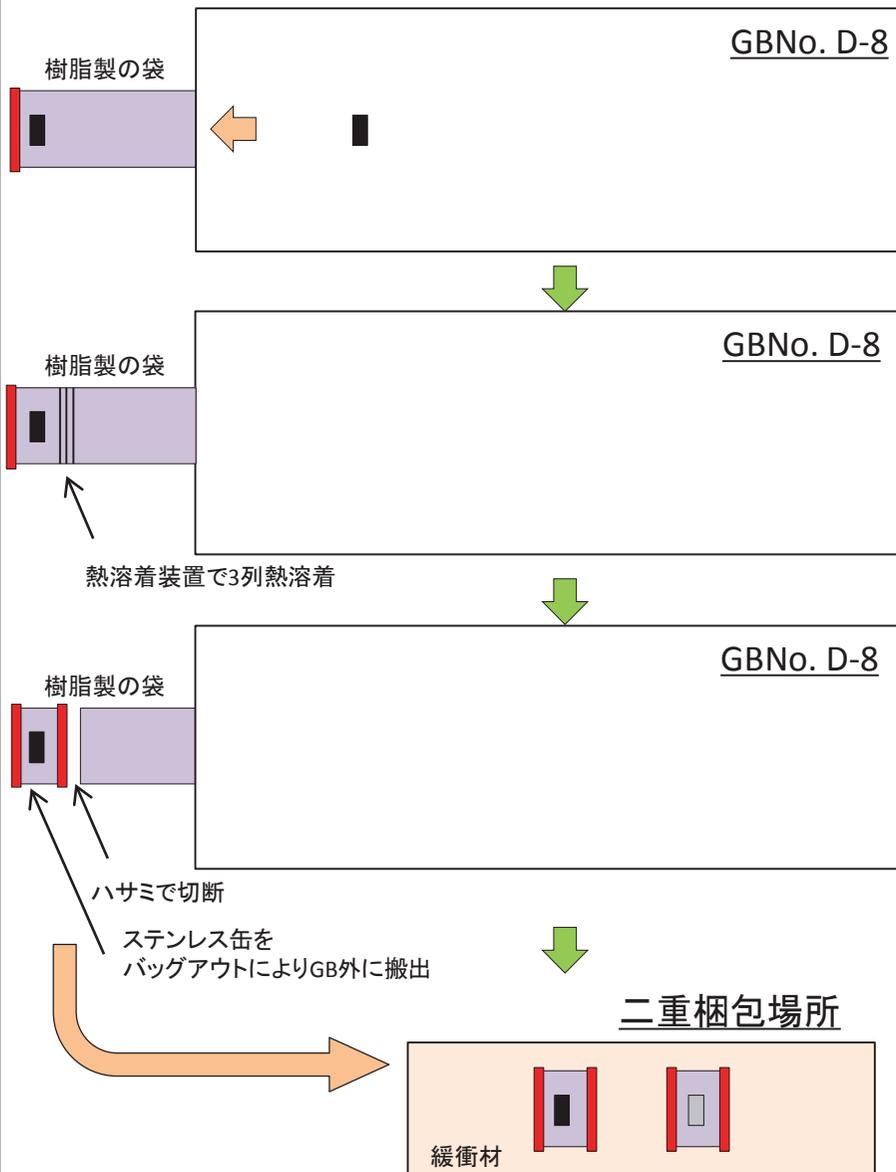
図7.1.2(5) 作業の流れ

- ①作業員Eは、ステンレス缶を樹脂製の袋内に挿入しながら、作業員Dに受渡した。
- ②作業員Dは、受取ったステンレス缶を樹脂製の袋の先端まで引入れた。その際、作業員Bは作業員Dの補助を行った。
- ③作業員Cは、被ばく低減のため、ステンレス缶に遮へいシートを掛けた。
- ④作業員Dは、樹脂製の袋を熱溶着装置で3列熱溶着した。また、熱溶着部の汚染検査を行い汚染がないことを確認した。
- ⑤作業員Cは、熱溶着装置のヘッド部の汚染検査を行い、汚染が無いことを確認した。
- ⑥作業員Bは、樹脂製の袋の3列熱溶着の中央の熱溶着部をハサミで切断した。
- ⑦作業員Bは水で湿らせた紙タオルに包み、作業台の中段に置いた。
- ⑧作業員Cは、樹脂製の袋の切断面(樹脂製の袋の両側)を赤色布テープで養生した。
- ⑨作業員Cは、養生した切断面の汚染検査を行い汚染が無いことを確認した。
- ⑩作業員B、Dは、手の汚染検査を行い汚染が無いことを確認した。
- ⑪作業員Bは、バッグアウトしたステンレス缶一重梱包物を二重梱包場所に移動させた。

- o. バッグアウト作業において、樹脂製の袋を熱溶着後、作業員が樹脂製の袋が破れたことに気付かずネルスミヤで拭き取ることを避けるため、事前に貯蔵容器を収納した樹脂製の袋に膨らみがないこと（樹脂製の袋が搬出物品に密着していること）を確認することを基本動作マニュアルに記載する。

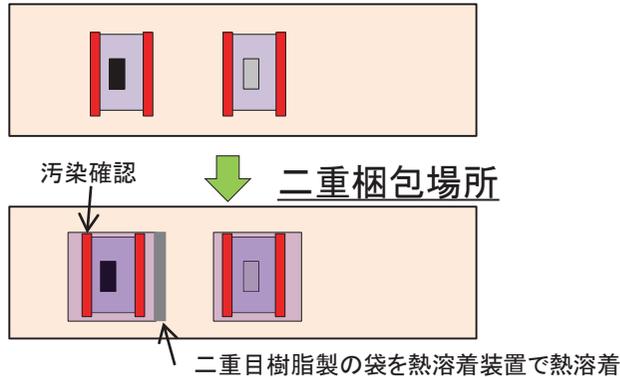
- ①作業員Bは、ステンレス缶一重梱包物を二重目の樹脂製の袋に入れた。
- ②作業員Bは、二重目の樹脂製の袋内の空気抜きを行った。
- ③作業員Bは、熱溶着装置で二重目の樹脂製の袋の熱溶着を行った。その際、作業員Cは、補助を行った。
- ④作業員Cは、緩衝材上に置かれていたアルミ缶一重梱包物を二重目の樹脂製の袋に入れた。
- ⑤作業員Bは、ステンレス缶二重梱包物表面のスミヤ試料を採取した。
- ⑥作業員Eは、採取したスミヤ試料の汚染検査を行ったところ、レベルの高い汚染(使用したサーベイメータの初期設定レンジでは測定できないレベル)を確認した。また、作業員B、Cの手の汚染検査実施したところ、同じくレベルの高い汚染を確認した。

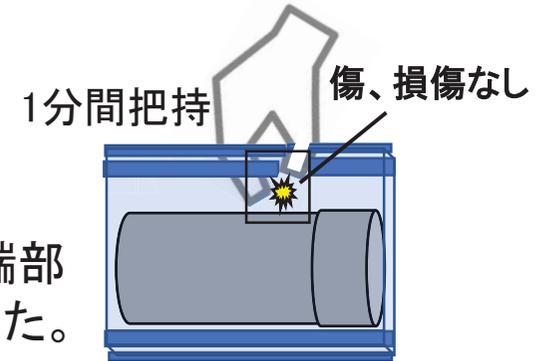
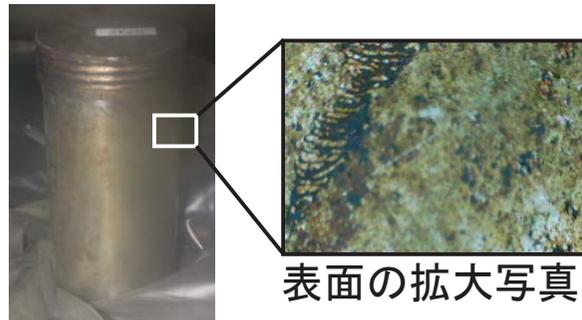
図7.1.5 熱と錆による一重目の樹脂製の袋の破損への影響

- ステンレス缶の表面温度(最大67°C)及び重量を模擬した環境で、樹脂製の袋の影響確認を実施した。
- 温度を約70°Cにしたステンレス缶を入れた樹脂製の袋の端部を把持し、1分間荷重をかけたが、傷及び穴は発生しなかった。

- 模擬のグローブボックスから錆を模擬したステンレス缶を引き出し、ステンレス缶の向きをかえる際に、樹脂製の袋との接触で発生する影響確認を実施した。
- 試験の結果、樹脂製の袋に細かな擦り傷は発生したが、穴の発生までには至らなかった。

ステンレス缶の錆の状況

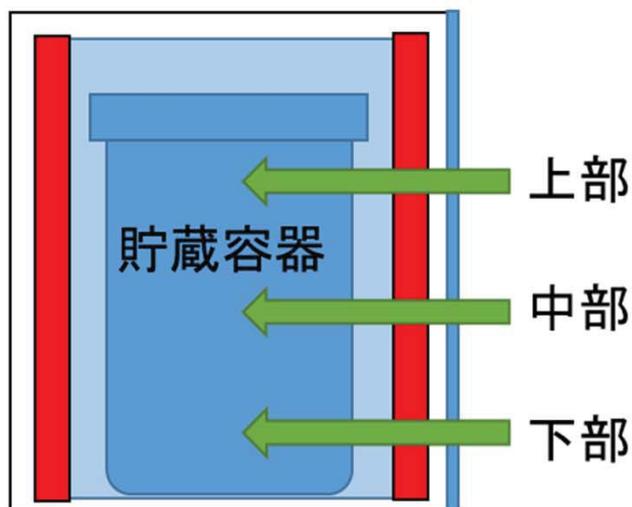
温度測定結果

※1 本温度測定時(2019年3月8日)に、貯蔵室に在庫の貯蔵容器のうち発熱量の高い4本を選定(添付7.1.3 貯蔵容器の熱解析「貯蔵容器毎の発熱量」(No.2~5)参照)  
 なお、発熱量が最も高いものは樹脂製の袋が破損した貯蔵容器であり、No.1の貯蔵容器はグローブボックス内の在庫であったため測定対象外

No.	測定結果(°C)			発熱量※2 (W)	酸化物重量 (g)	Pu量 (g)
	上部	中部	下部			
2	45	<u>57</u>	56	21.9	■■■■	■■■■
3	44	56	53	20.7	■■■■	■■■■
4	48	55	50	19.1	■■■■	■■■■
5	42	47	56	18.4	■■■■	■■■■

一方、貯蔵棚の内部(床部)の温度は約35℃であり、過去の試験結果から当該温度が樹脂製の袋の熱劣化に及ぼす影響は小さいことが分かっている。よって、現状の集積熱量7 kWdでの管理は妥当である。

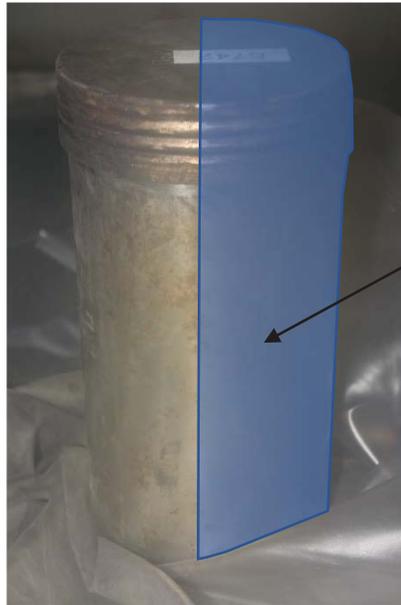
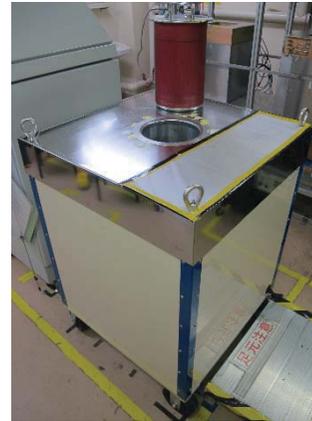
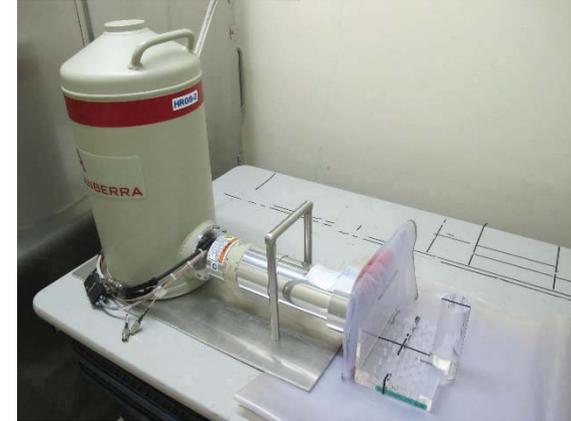
図7.2.2 ステンレス缶表面に付着していた汚染物質の量の測定結果

グローブボックス No. D-8 にバッグインしたステンレス缶の表面積の半分をネルスミヤにより拭き取り、それを非破壊分析装置 (熱外中性子測定装置 (ENMC) 及び高純度ゲルマニウム検出器 (HRGS)) で測定し、ネルスミヤに付着した汚染物質の量を求めた。その値から、ステンレス缶の表面積及びネルスミヤによる拭き取り効率を考慮し、当該ステンレス缶表面全体に付着していた汚染物質の量を約 30 mgPu と評価した (図 7.2.2 参照)。

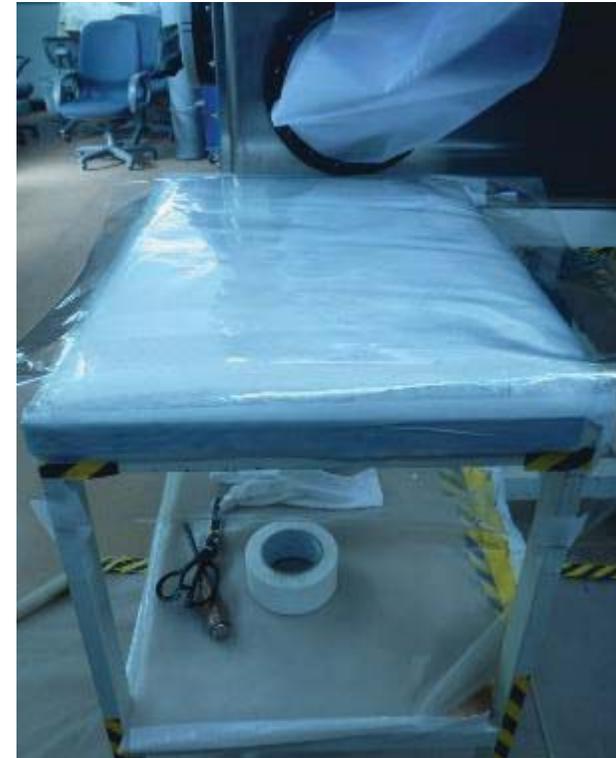
試験に使用した作業台\*

粉末調整室(A-103)で使用していた作業台上に緩衝材が敷かれていたが、作業台の端部・角部は覆われていなかった。

- a. バッグイン・バッグアウト作業において、樹脂製の袋に収納された貯蔵容器と作業台の接触により樹脂製の袋が破れることを防止するため、搬出入ポート前に作業台を設置した後、作業台の上面（縁・角部を含む。）が十分な弾力性を有する緩衝材で覆われていることを確認することを基本動作マニュアルに記載する。
- b. バッグイン作業において、グローブボックス内で樹脂製の袋をハサミで切断する際に、誤った位置を切断しないようにするため、袋の弛みを延ばして熱溶着部の位置を確認した上で切断することを基本動作マニュアルに記載する。
- c. バッグアウト作業において、グローブボックスから貯蔵容器を作業台上に引き出し、シワを伸ばした後、作業員は手部及び樹脂製の袋を汚染検査し、異常がなければ樹脂製の袋全体の外観を確認することを基本動作マニュアルに記載する。
- d. 貯蔵容器の温度、放射線量の情報など、バッグイン・バッグアウト作業を安全に行うために必要な情報を作業前に伝達することについて基本動作マニュアルに記載する。
- e. チェックシートを用いてホールドポイントを確認することを基本動作マニュアルに記載する。
- f. グローブボックスへの樹脂製の袋の取付作業、バッグイン・バッグアウト作業終了後、汚染がないことを確実にするため、作業台の上及び床養生用ビニルシートについて、汚染が検出されない場合でも念のためアルコールなどで湿らせた紙タオルで拭き取ることを基本動作マニュアルに記載する。

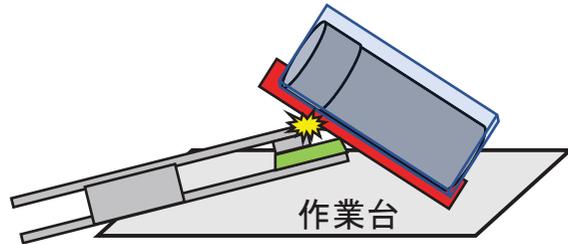
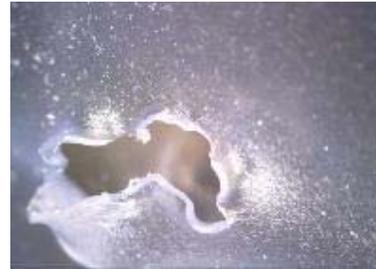
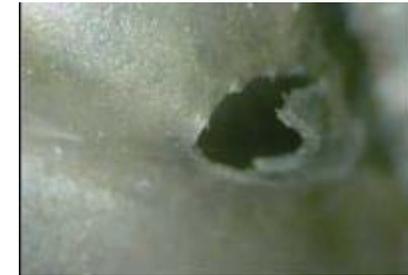
パターン1-1 梱包物を熱溶着装置ヘッド部の先端部(上)に接触

試験による穴(約6.65mm)

(参考) 樹脂製の袋の穴 (約5mm)

結果：  
梱包物と熱溶着装置  
ヘッド部とを接触させて  
生じた穴の形状は事象  
発生原因の穴と類似し  
ている。

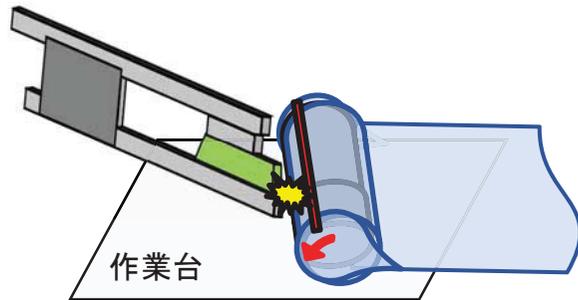
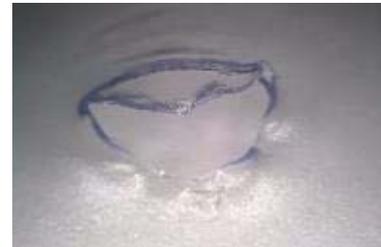
パターン1-3 梱包物を熱溶着装置ヘッド部の先端部(中)に接触

試験による穴(約4.90mm)

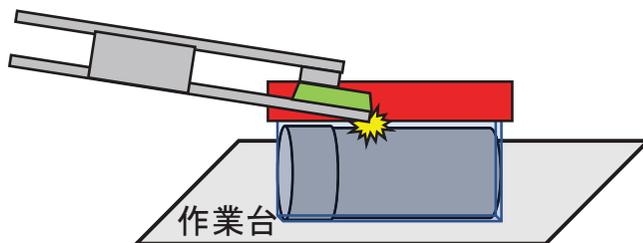
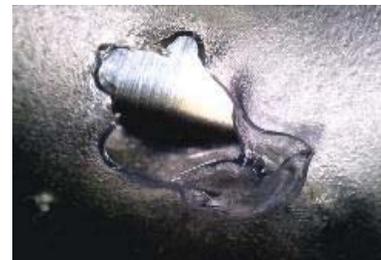
パターン1-4 梱包物を熱溶着装置ヘッド部の先端部(下)に接触

試験による穴(約4.93mm)

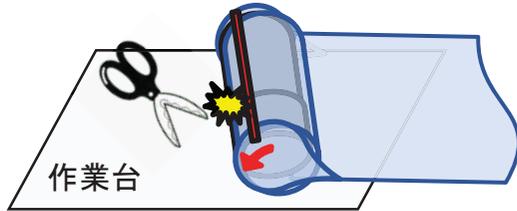
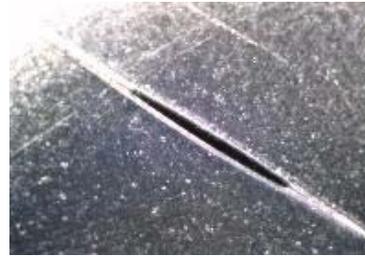
## パターン2-1 梱包物をハサミに接触

試験による穴(約4.35mm)

結果:穴の形状は事象発生原因の穴と類似していない。

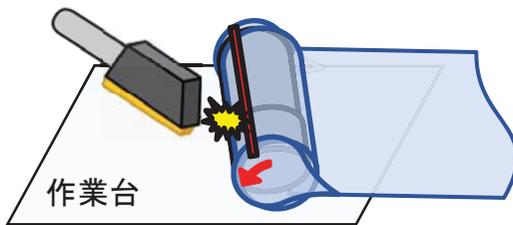
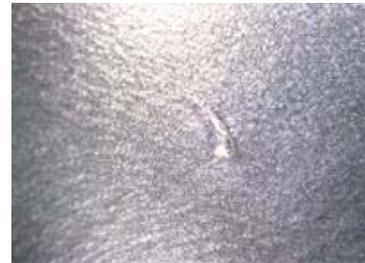
## パターン3-1 梱包物をサーベイメータヘッド部に接触

試験による傷(約1.95mm)

結果:傷は生じたが穴は開かなかった。

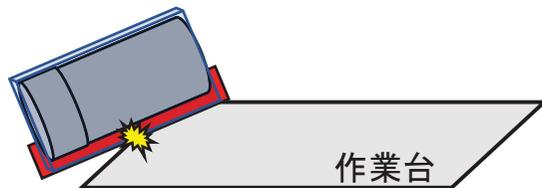
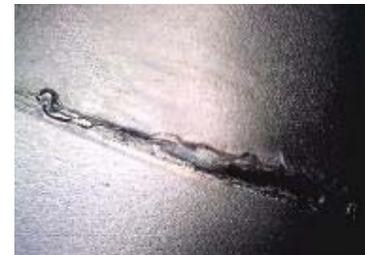
## パターン4-1 梱包物を作業台端部に接触

試験による穴(約13.45mm)

結果:穴の形状は事象発生原因の穴と類似していない。

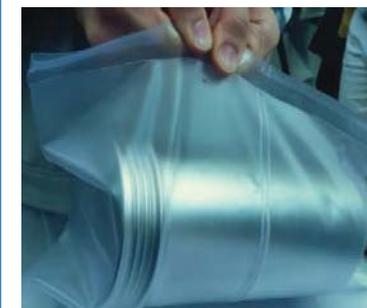
試験の状況

約70℃、約80℃、約90℃それぞれのステンレス缶について梱包物の穴が発生した付近の熱溶着部を把持し、1分間荷重をかけたが、試験後の梱包物に伸び、傷及び穴は発生しなかった。
