JMTR（材料試験炉）二次冷却系統の冷却塔倒壊について

## 原子力施設故障等報告書

件名	JMTR（材料試験炉）二次冷却系統の冷却塔倒壊について
事象発生の日時	確認日時 令和元年 9 月 9 日（月） 7 時 40 分頃 法令報告と判断した日時 令和元年 9 月 9 日（月） 13 時 30 分
事象発生の場所	JMTR 二次冷却系統冷却塔（非管理区域）
事象発生の原子力施設名称	国立研究開発法人日本原子力研究開発機構 大洗研究所（北地区） JMTR 施設
事象の状況	<p>JMTR の二次冷却系統冷却塔（以下「冷却塔」という。）は、原子炉運転中において一次冷却系統から熱交換器を介して受けた熱を大気に放散するための設備である。冷却塔は、No. 1～No. 4 の 4 基のセルから構成され、昭和 43 年に建設された。現在の冷却塔は、平成 10 年から平成 11 年にかけて、当時主構造材の腐食、アンカーボルトの減肉・腐食が確認されたためセル塔体部、ファンスタック部及びアンカーボルトの更新を行った後、平成 20 年には耐用年数の長期化を図るためセル塔体部のトップデッキ及びファンスタック部材を木製から FRP 製に更新したものである。事象発生時、二次冷却系統は停止しており、冷却塔のスレート外壁の補修を目的として、令和元年 9 月 5 日～令和元年 9 月 13 日の予定で補修作業を実施するため冷却塔の東側に仮設足場を設置していた。仮設足場は、台風に備え防風ネットの取外し、固定強化のための斜材取付け等の対策を施していた。</p> <p>大洗研究所には気象観測塔及び気象観測露場があり、気象状況を常時観測している。令和元年 9 月 9 日（月）4 時頃から強い風が吹き始め、同日 6 時 50 分から 7 時 10 分までの間に、地上高 10m において最大瞬間風速 30.9m/s の東風、地上高 40m において最大瞬間風速 44.5m/s の東南東風が観測された。また、降水量は同日の降り始めから 8 時までで 59mm であった。なお、気象観測塔及び気象観測露場は、冷却塔の東側約 540m の位置にある。</p> <p>令和元年 9 月 9 日（月）7 時 40 分頃、請負作業員 3 名が交替勤務の引継ぎ前の安全確認のため JMTR 施設のパトロール中に、冷却塔の倒壊を確認した。なお、同日 6 時頃に行ったタンクヤードの現場確認時には冷却塔が倒壊していないことを目視で確認していたことから、冷却塔の倒壊時刻は、6 時頃から 7 時 40 分頃までの間と推定される。冷却塔は、東側から西側に向けて倒壊し、冷却塔に接続している 4 本の二次冷却系配管は、冷却塔と共に倒れて、立ち上がり部で 4 本とも破損が生じていることが確認された。倒壊に伴う負傷者の発生はなかった。倒

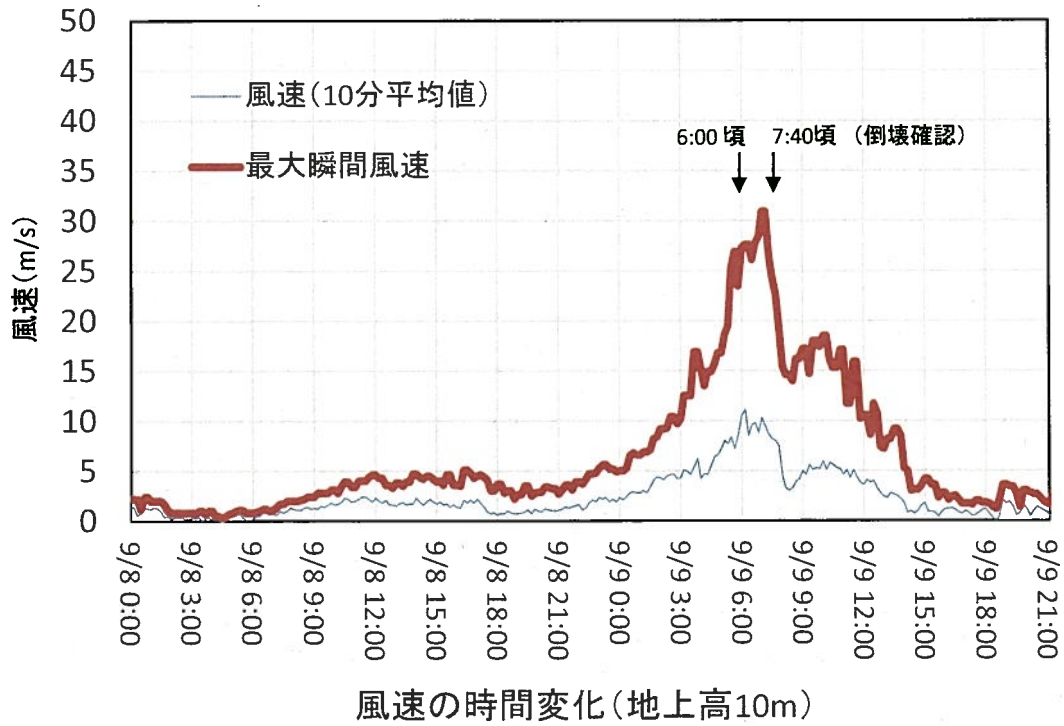
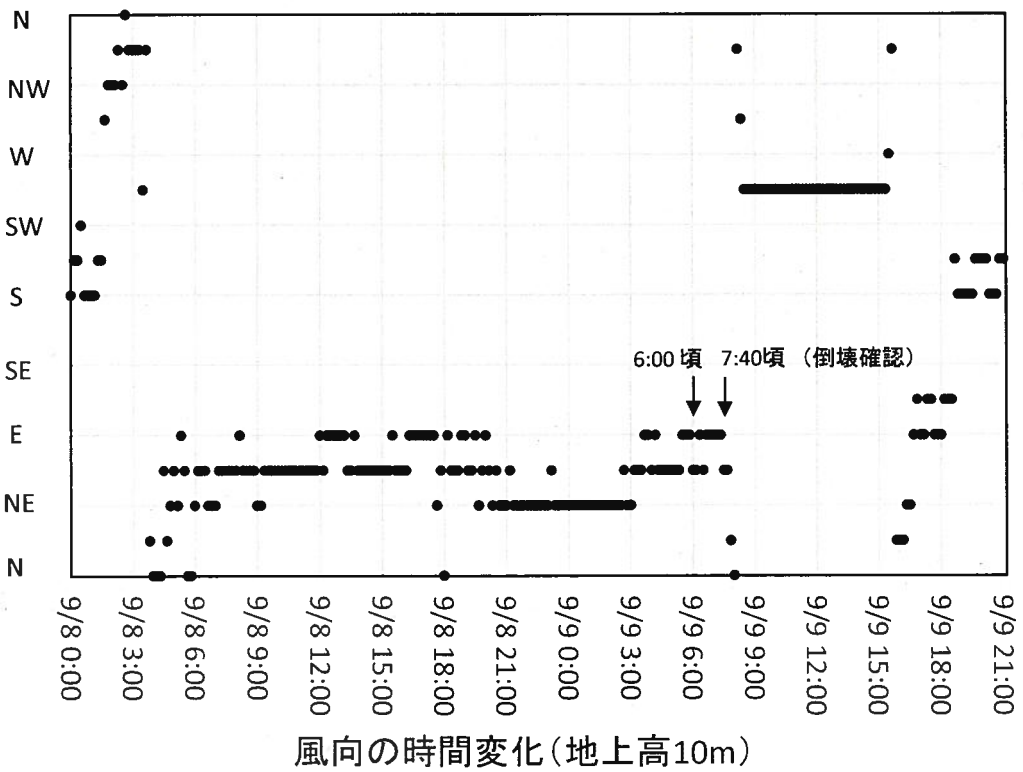
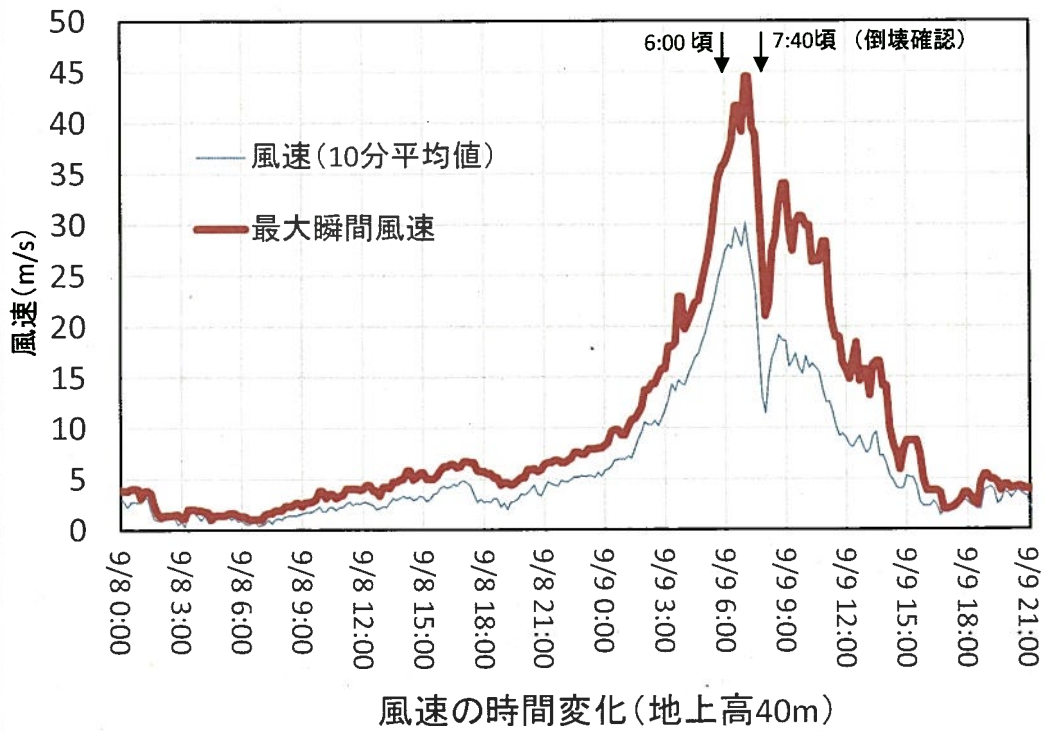
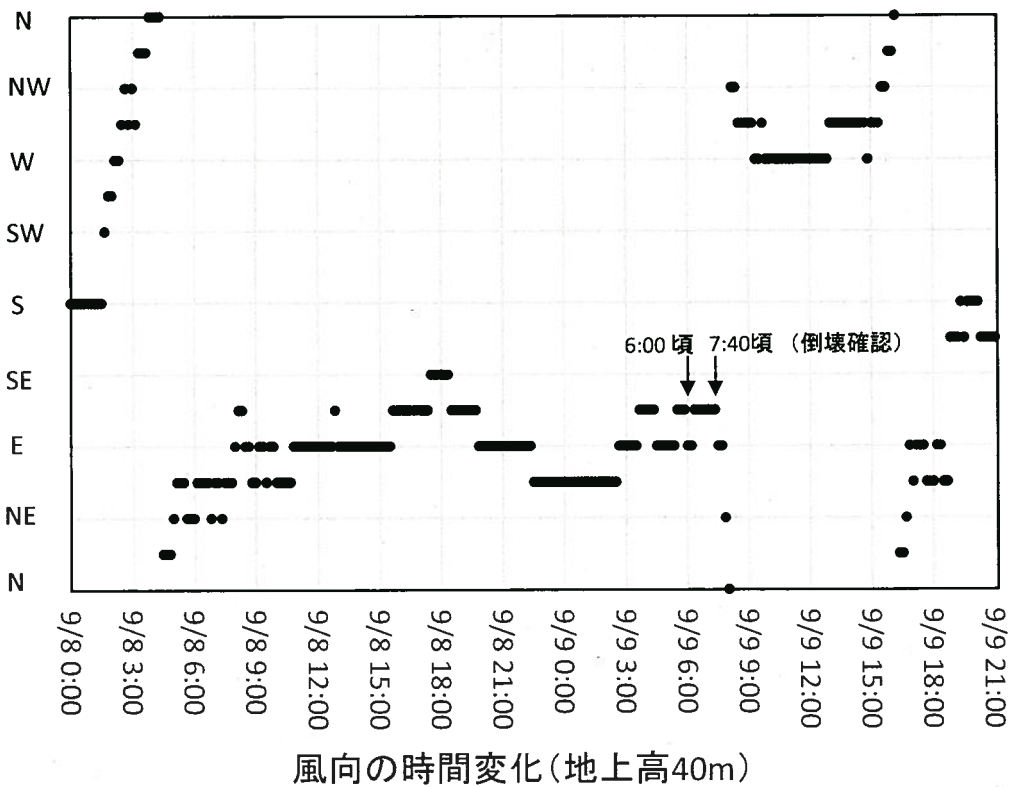
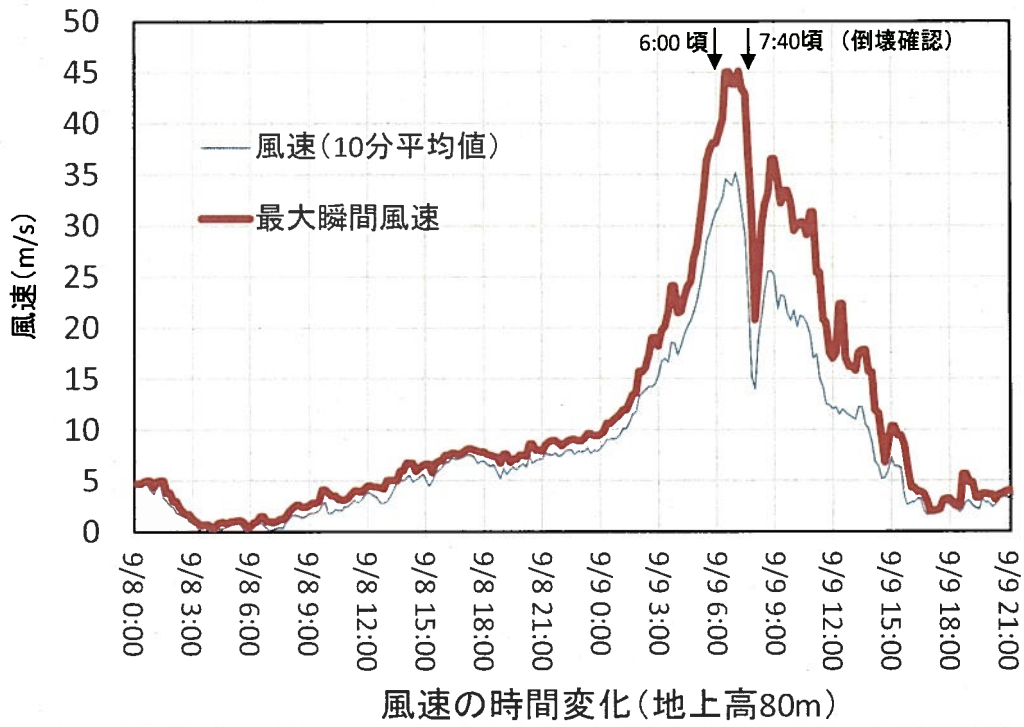
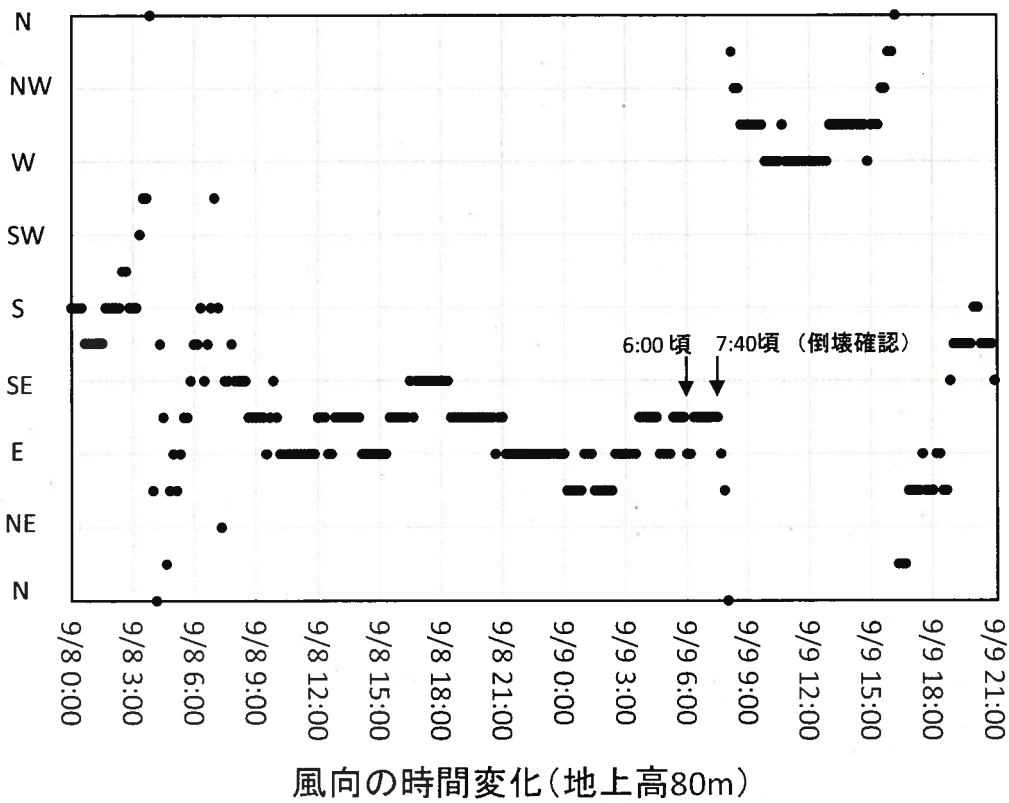
図5 風速及び風向の時間変化 (1/3)

大洗研究所には気象観測塔及び気象観測露場があり、気象状況を常時観測している。事象発生当時の地上高10m、40m、80mのそれぞれの位置における風向、風速（10分平均値）、最大瞬間風速を図5及び表1に示す。

冷却塔の倒壊は、直接的には台風 15 号による強風の影響と考えられるが、原因究明のため、冷却塔の設計・施工、保守管理（添付資料 2、3）の記録、気象観測データ、構造部材の破損状態等について現場調査を進めている。

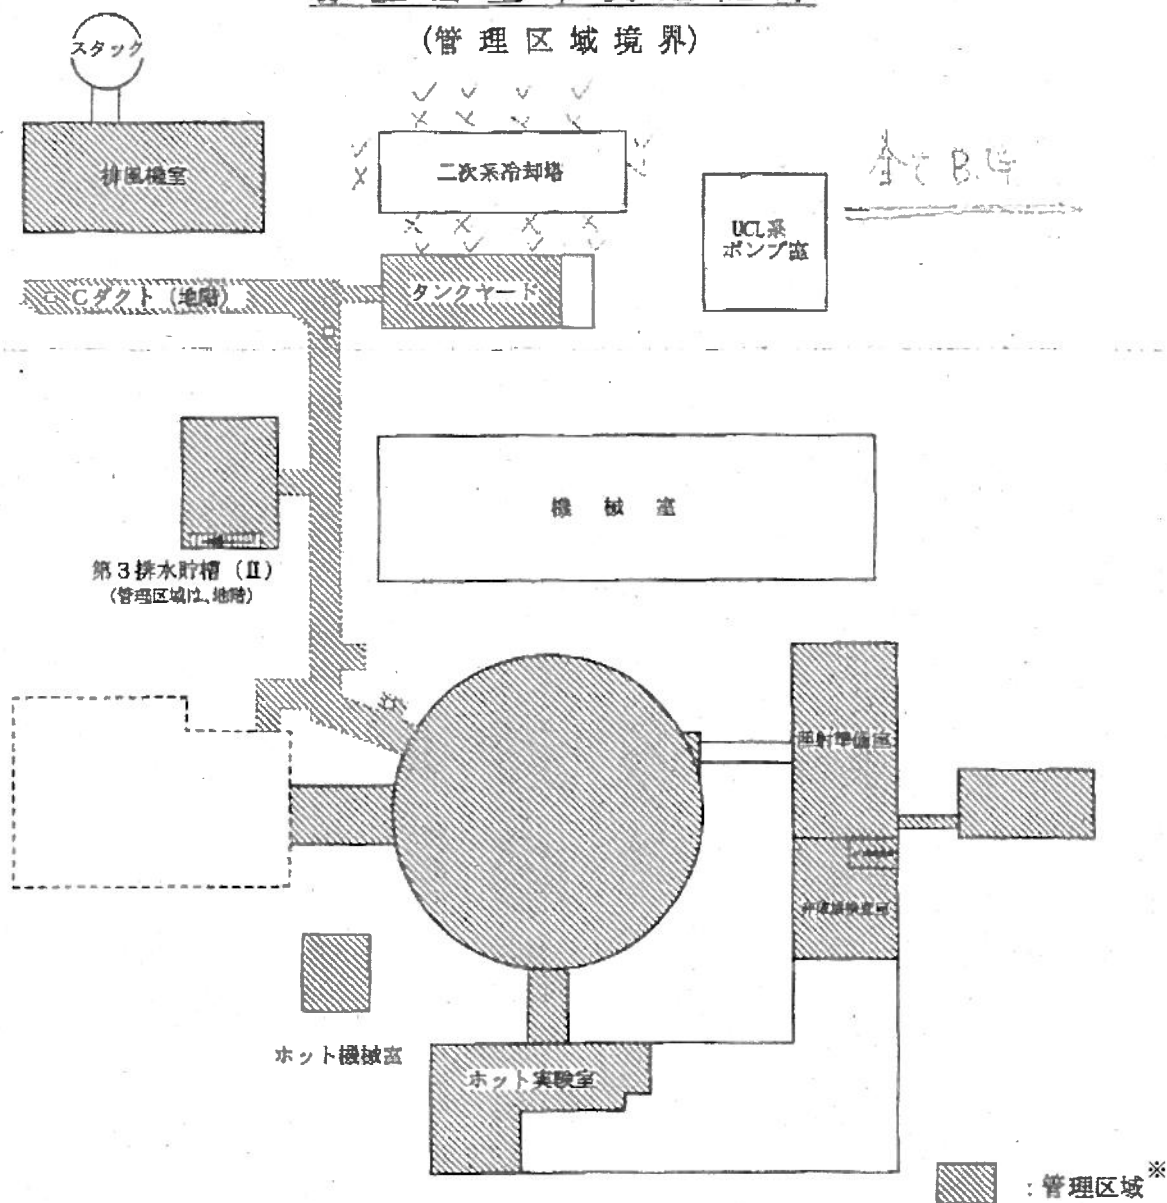
# 線量当量率測定記録

令和元年(2019年)9月9日(月)7時40分頃、請負作業員3名が交替勤務の引継ぎ前の安全確認のためJMTR施設のパトロール中に、冷却塔の倒壊を確認した(図6参照)。なお、同日6時頃に行ったタンクヤードの現場確認時には冷却塔が倒壊していないことを目視で確認していたことから、冷却塔の倒壊時刻は、6時頃から7時40分頃までの間と推定される。冷却塔は、東側から西側に向けて倒壊し、冷却塔に接続している4本の二次冷却系配管は、冷却塔と共に倒れて、立ち上がり部で4本とも破損が生じていることが確認された(図7参照)。倒壊に伴う負傷者の発生はなかった。倒壊した冷却塔の周辺について、放射線管理第2課員による線量当量率測定を実施した結果、全てバックグラウンド値であり、線量当量率に異常は認められなかった(図8参照)。また、ポンプ室(二次冷却系統・UCL(Utility Cooling Loop)系統)地下部(Bトレンチ内、非管理区域)にある二次冷却系配管のフランジ部からの水の漏えいを確認した(図9参照)。その時点で漏えい量は30~40L程度で、漏えい率は約150mL/分であった。漏えい水についてサンプリングを行い、放射線管理第2課員によるゲルマニウム半導体検出器を用いて測定した結果、検出されたのは天然放射性核種のみであり、異常は認められなかった(図10参照)。なお、二次冷却系統にはろ過水を使用し、防食剤を添加して水質管理している。漏えいを停止させるため、6.に示すとおり二次冷却系配管の水抜きを行い、水位を下げた。漏えいが停止するまでのフランジ部からの漏えい量は80~90L程度であった。なお、事象発生時、ポンプ室(二次冷却系統・UCL系統)に設置されている二次冷却系統の循環ポンプ4台及び補助ポンプ2台は全て停止していた。また、ポンプ室(二次冷却系統・UCL系統)に設置されているUCL系統の循環ポンプ3台のうち1台及び揚水ポンプ3台のうち2台によるUCL系統の運転を行っていた。事象発生後においてもこれらのポンプに異常はなく、冷却塔倒壊によるUCL系統の運転への影響はなかった。
