JMTR（材料試験炉）二次冷却系統の冷却塔倒壊について

原子力施設故障等報告書

件名	JMTR（材料試験炉）二次冷却系統の冷却塔倒壊について
事象発生の日時	確認日時 令和元年9月9日（月） 7時40分頃 法令報告と判断した日時 令和元年9月9日（月） 13時30分
事象発生の場所	JMTR 二次冷却系統冷却塔（非管理区域）
事象発生の原子力施設名称	国立研究開発法人日本原子力研究開発機構 大洗研究所（北地区） JMTR 施設
事象の状況	<p>JMTRの二次冷却系統冷却塔（以下「冷却塔」という。）は、原子炉運転中において一次冷却系統から熱交換器を介して受けた熱を大気に放散するための設備である。冷却塔は、No. 1～No. 4の4基のセルから構成され、昭和43年に建設された。現在の冷却塔は、平成10年から平成11年にかけて、当時主構造材の腐食、アンカーボルトの減肉・腐食が確認されたためセル塔体部、ファンスタック部及びアンカーボルトの更新を行った後、平成20年には耐用年数の長期化を図るためセル塔体部のトップデッキ及びファンスタック部材を木製からFRP製に更新したものである。事象発生時、二次冷却系統は停止しており、冷却塔のスレート外壁の補修を目的として、令和元年9月5日～令和元年9月13日の予定で補修作業を実施するため冷却塔の東側に仮設足場を設置していた。仮設足場は、台風に伴って防風ネットの取外し、固定強化のための斜材取付け等の対策を施していた。</p> <p>大洗研究所には気象観測塔及び気象観測露場があり、気象状況を常時観測している。令和元年9月9日（月）4時頃から台風15号による強い風が吹き始め、同日6時50分から7時10分までの間に、地上高10mにおいて最大瞬間風速30.9m/sの東風、地上高40mにおいて最大瞬間風速44.5m/sの東南東風が観測された。また、降水量は同日の降り始めから8時までで59mmであった。なお、気象観測塔及び気象観測露場は、冷却塔の東側約540mの位置にある。</p> <p>令和元年9月9日（月）7時40分頃、請負作業員3名が交替勤務の引継ぎ前の安全確認のためJMTR施設のパトロール中に、冷却塔の倒壊を確認した。なお、同日6時頃に行ったタンクヤードの現場確認時には冷却塔が倒壊していないことを目視で確認していたことから、冷却塔の倒壊時刻は、6時頃から7時40分頃までの間と推定される。冷却塔は、東側から西側に向けて倒壊し、冷却塔に接続している4本の二次冷却系配管は、冷却塔と共に倒れて、立ち上がり部で4本とも破損が生じていることが確認された。倒壊に伴う負傷者の発生はなかった。倒壊した冷却塔の周辺について、放射線管理第2課員による線量当量率測定を実施した結果、全てバックグラウンド値であり、線量当量率に異常は認められなかった。また、ポン

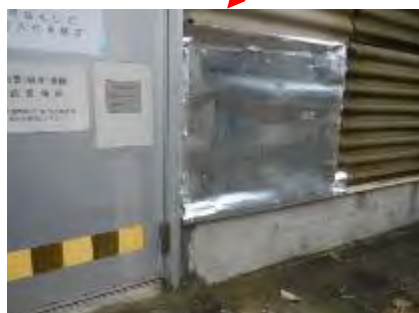
一方、倒壊した冷却塔の部材の接触等により、隣接する排風機室のスレート外壁（2 箇所）の破損が生じていることを確認した（図 11 参照）。排風機室（第 2 種管理区域）の破損箇所について放射線管理第 2 課員による線量当量率測定及び表面密度測定を実施した。その結果、線量当量率は全てバックグラウンド値であること及び表面密度測定結果は検出下限値未満であり、異常は認められなかった（図 12 及び図 13 参照）。なお、排風機室は、JMTR の排気設備のうち、排風機、排気ダクト等の機器を収納している鋼管造スレート外壁、地上 1 階（一部地下 1 階）の建家であり、事象発生時、通常排気設備 4 台のうち 2 台、照射実験用排気設備 2 台のうち 1 台及び非常用排気設備 2 台のうち 1 台の排風機による排気設備の運転を行っていた。事象発生後においても排風機室内の排風機、排気ダクト等の機器に異常はなく、冷却塔倒壊による排気設備の運転への影響はなかった。

写真② 補修後（令和元年 9 月 9 日撮影）

写真③ 補修後(1)（令和元年 9 月 9 日撮影）

排風機室のスレート外壁（2 箇所）の破損については、溶融亜鉛メッキ鋼板、シリコンコーキング及びアルミテープで応急措置を実施した。

コーキング及びアルミテープで応急措置を実施した（図 11 参照）。

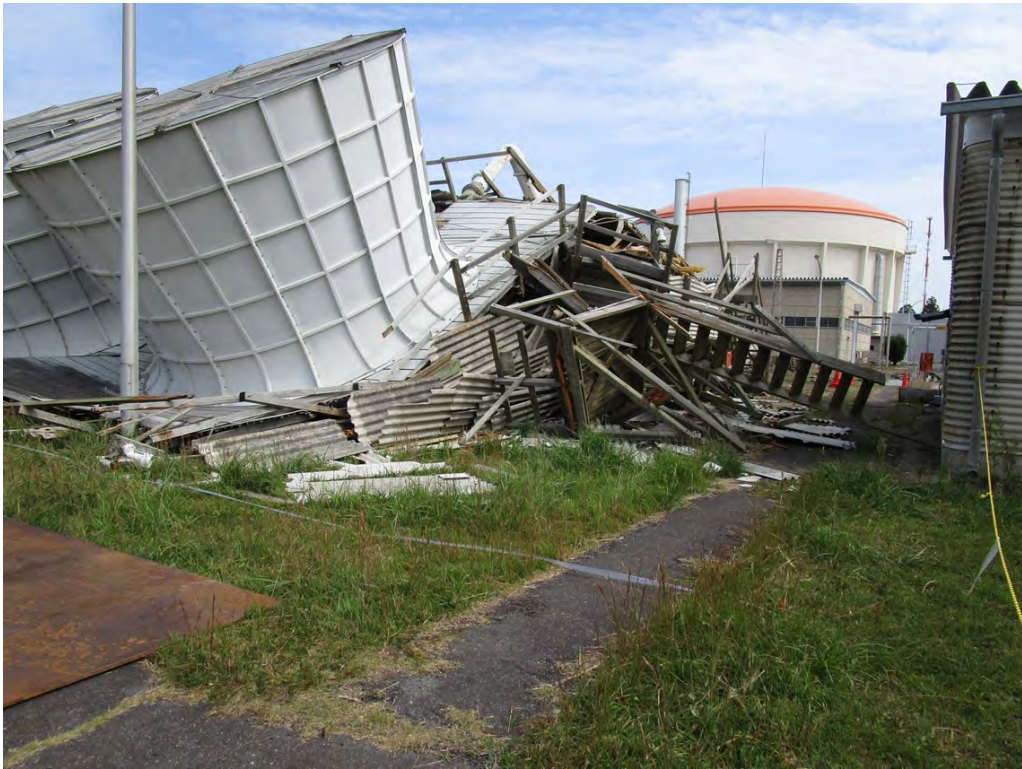
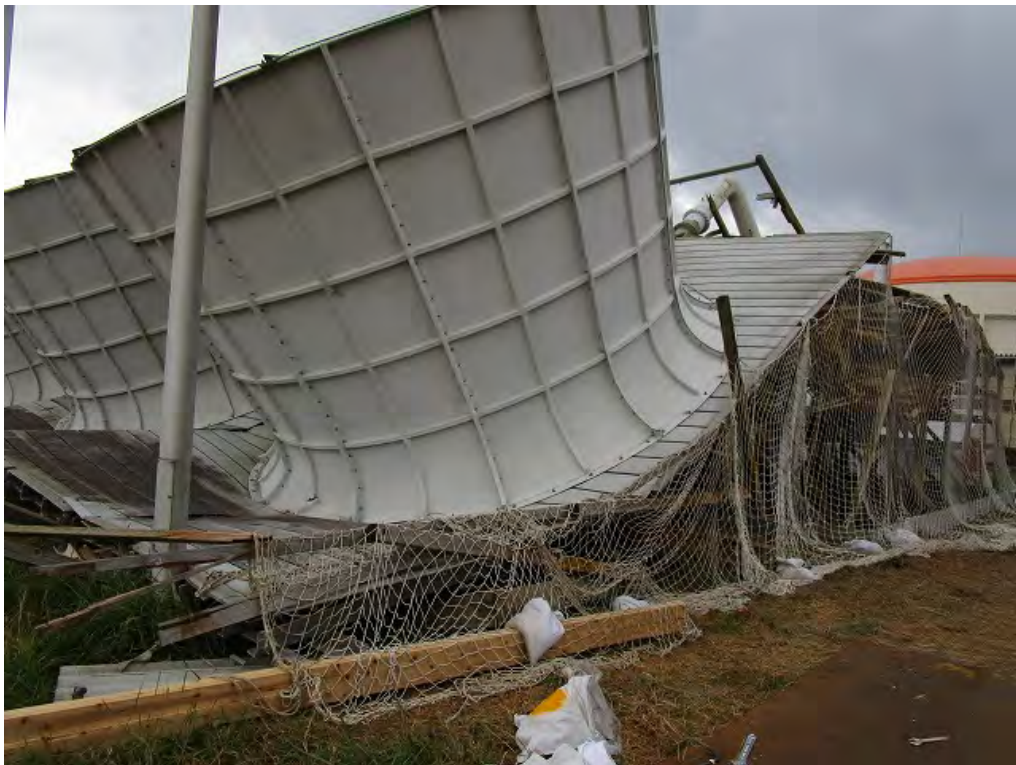
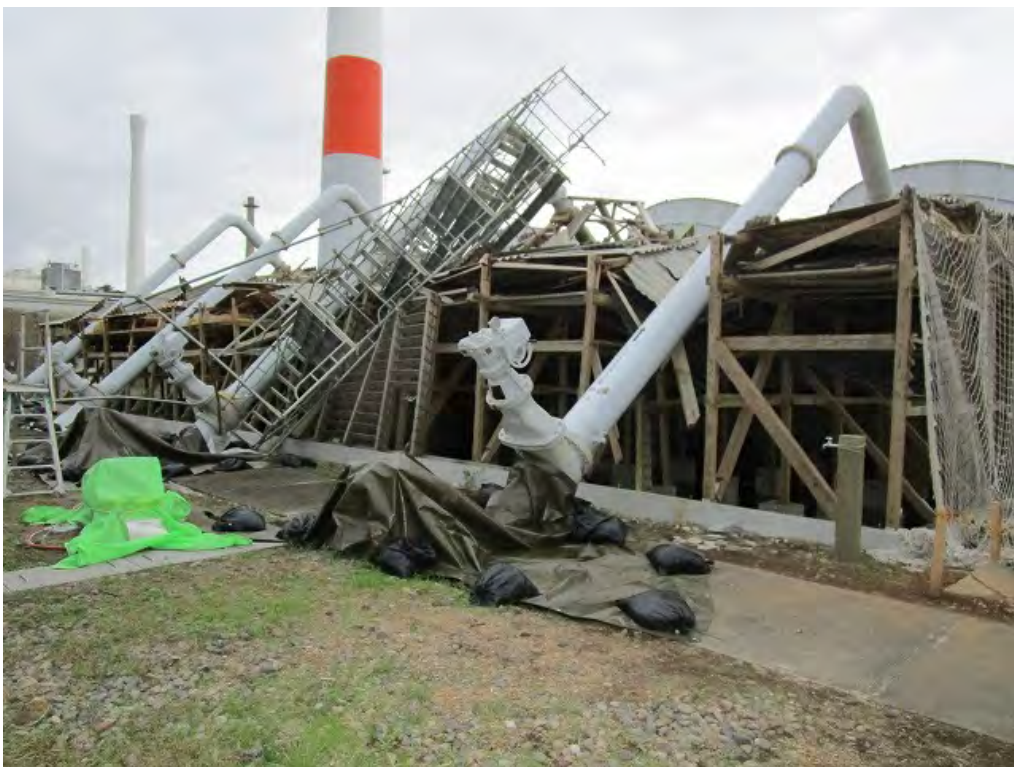
写真① 撤去前状況(南側) (令和元年10月7日撮影)

写真② 撤去中状況(南側) (令和元年10月24日撮影)

写真③ 撤去前状況(東側) (令和元年10月3日撮影)

写真④ 撤去中状況(東側) (令和元年10月24日撮影)

倒壊した冷却塔による二次災害を防止し、安全な状態にするため、冷却塔のがれき等を撤去することとした。撤去作業では、①散乱物の撤去、作業場所の整備、スレート材等の撤去、②ファンスタック、モータ、二次冷却系配管等の解体・撤去、③冷却塔セル塔体部の解体・撤去及び二次冷却系配管の閉止措置の作業を行うこととし、10 月 3 日から作業を開始した。このうち、①の作業が 11 月 1 日に完了し（図 17 写真①～写真④ 参照）、その後、②の作業が 12 月 25 日に、③の作業が令和 2 年（2020 年）1 月 27 日にそれぞれ完了したことにより（図 17 写真⑤～写真⑦ 参照）、冷却塔のがれき等の撤去作業は全て完了した。

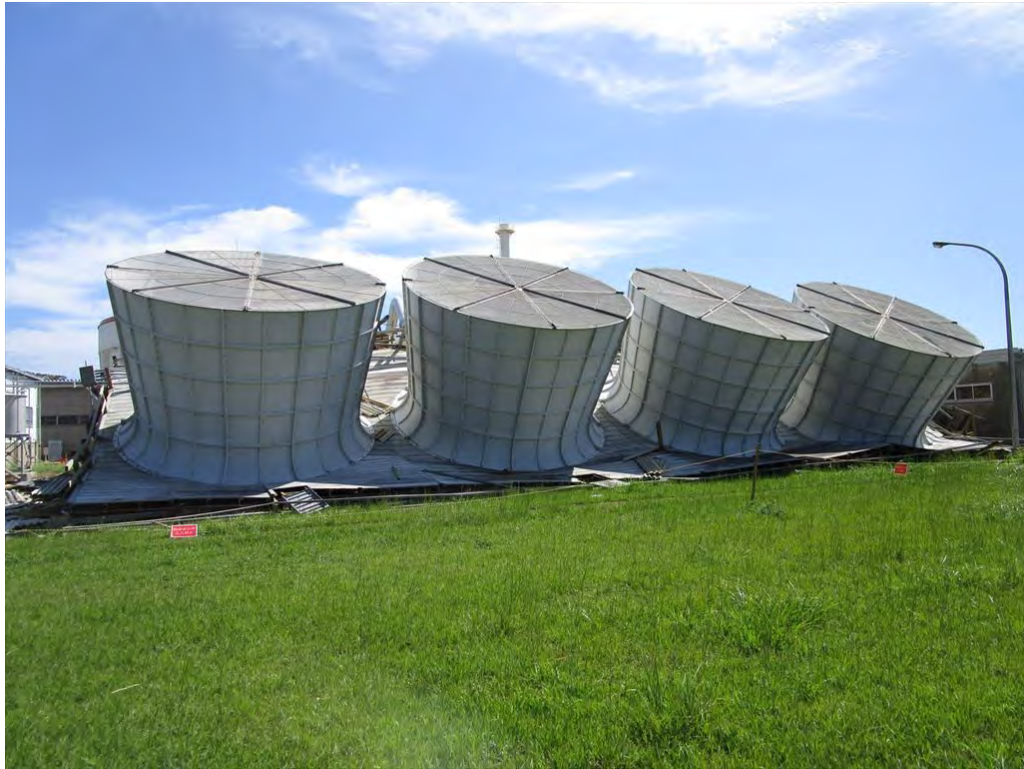
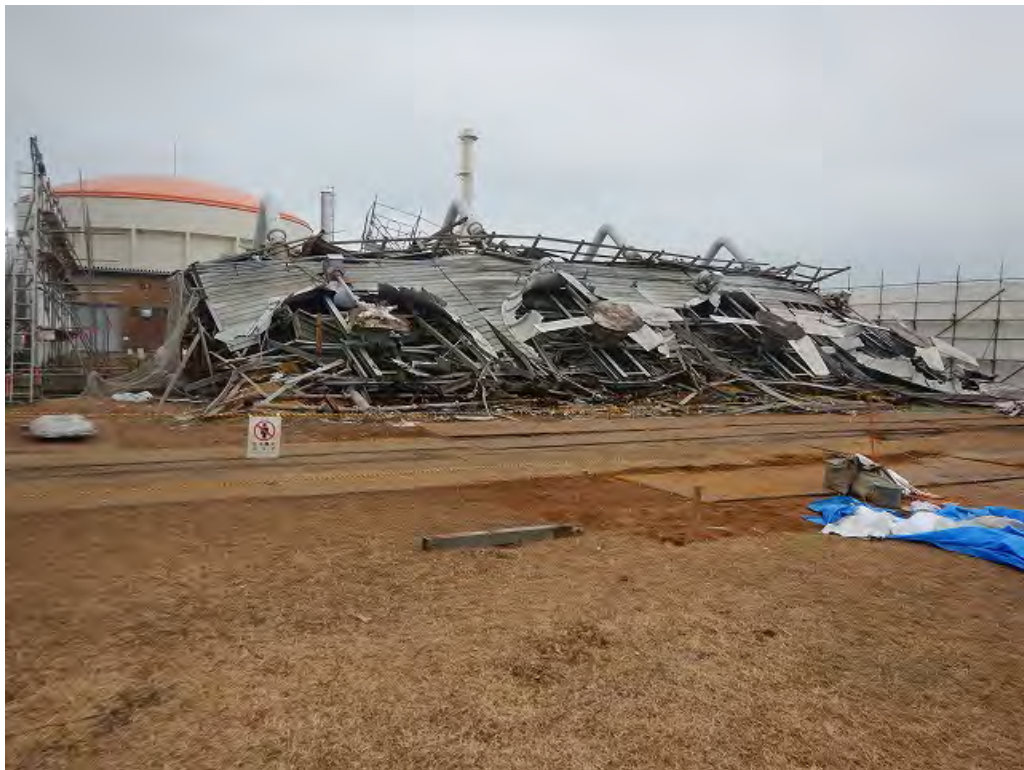
写真⑤ 撤去前状況(西側) (令和元年9月12日撮影)

写真⑥ 撤去中状況(西側) (令和元年12月11日撮影)

写真⑦ 撤去後状況(西側) (令和2年1月31日撮影)

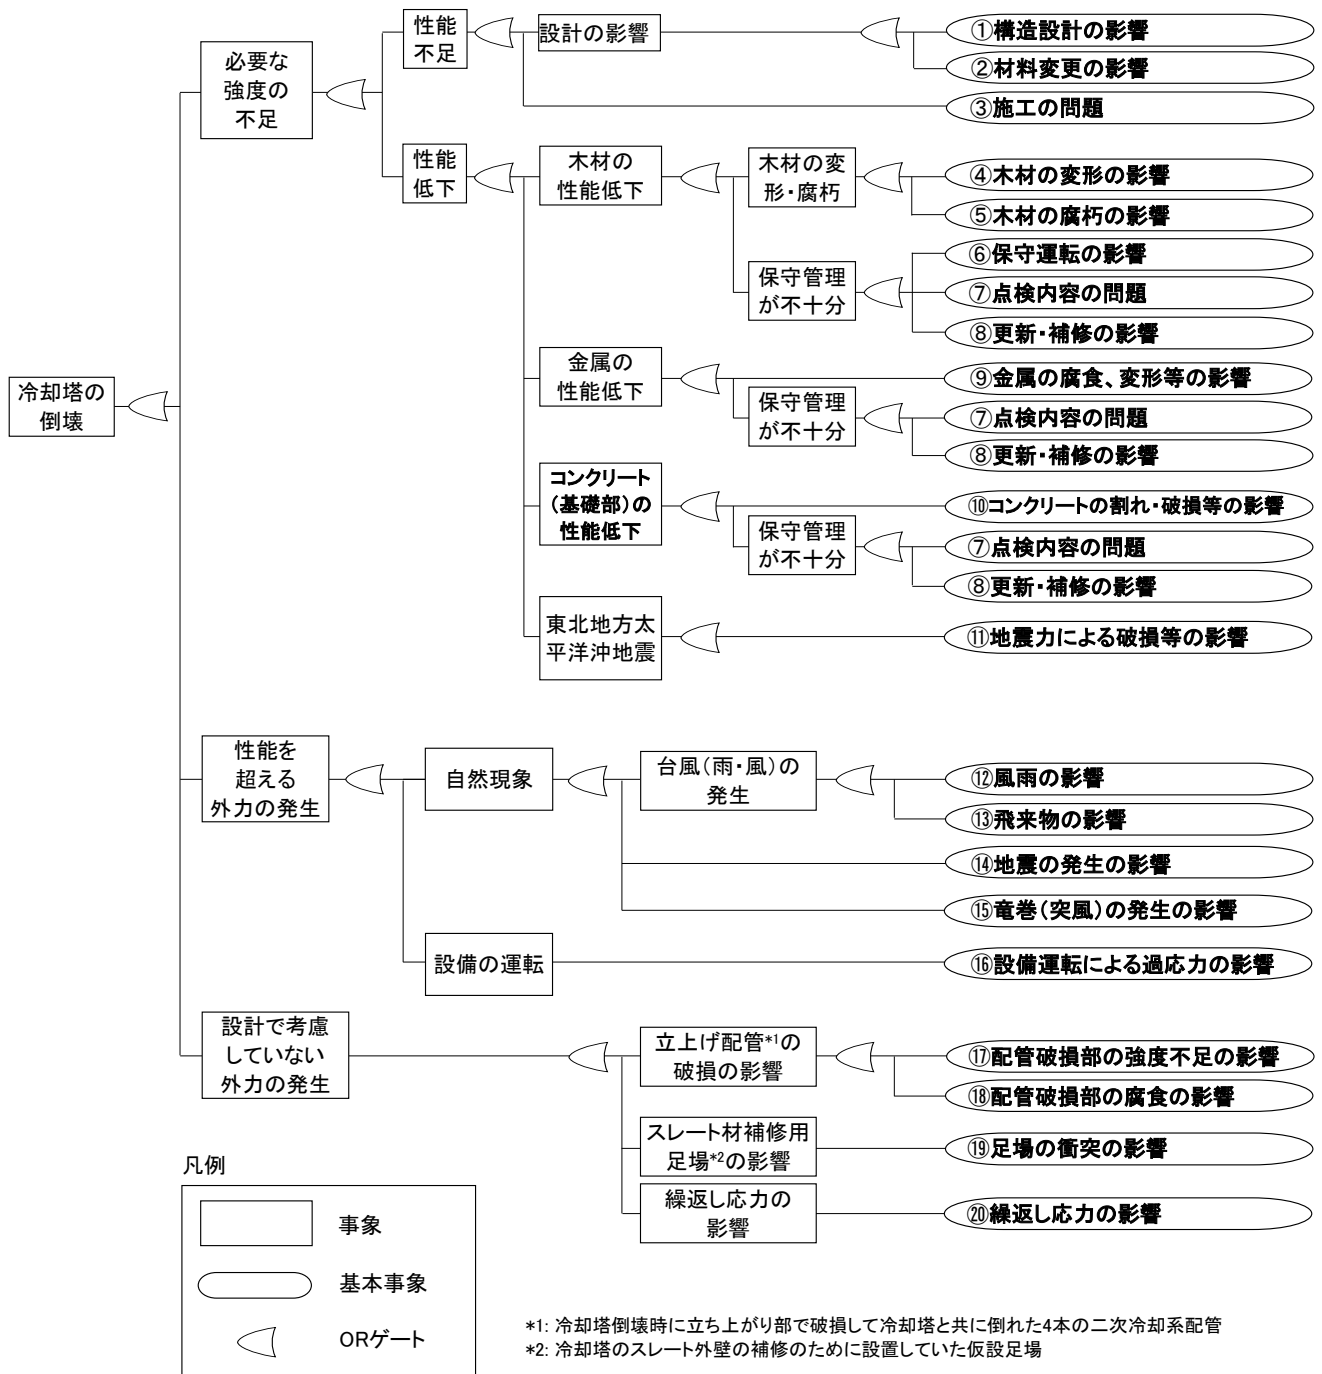
図 18 二次冷却系統冷却塔の倒壊要因に係るフォルトツリー図

構築したフォルトツリー図（図 18 参照）に示すとおり、トップ事象である「冷却塔の倒壊」は、「必要な強度の不足」、「性能を超える外力の発生」及び「設計で考慮していない外力の発生」の 3 つの事象のうちいずれか 1 つ又は 2 つ以上の影響の重畳により発生するとした。

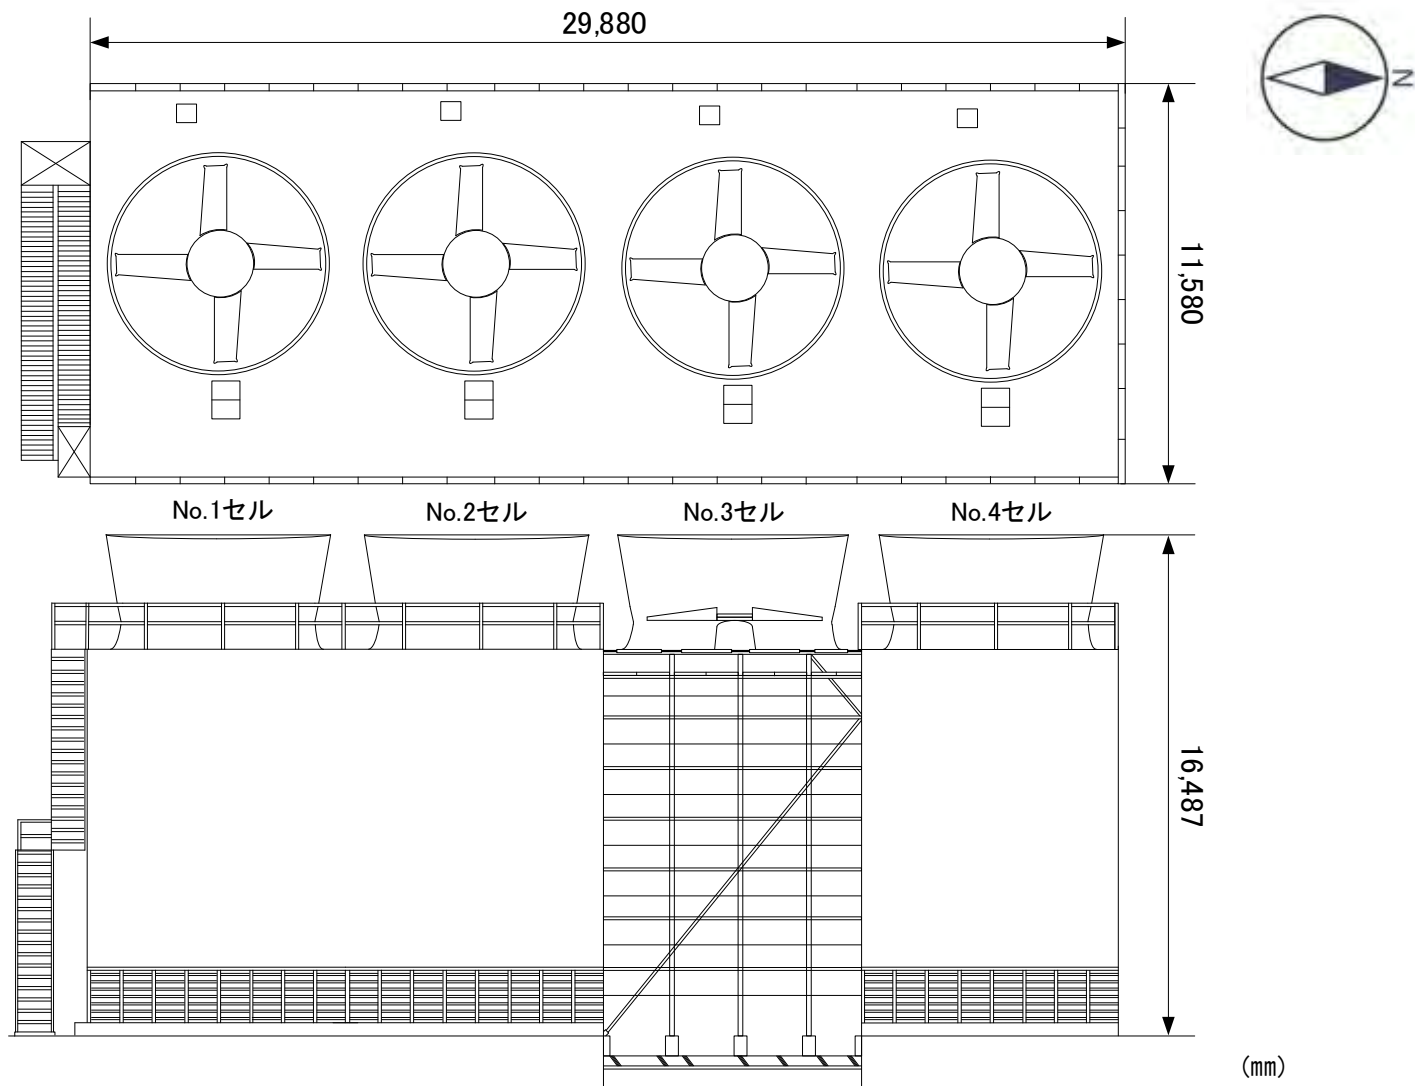
図①-1 二次冷却系統冷却塔の概要図（上図：平面図、下図：断面図）

また、冷却塔は、主構造部材が木材であり、「水平荷重(風荷重)を柱が負担せず筋かいのみで負担し、かつ、一構面の筋かいの機能が喪失した場合、隣接する構面が負担する水平荷重(風荷重)が増加するため破断が連鎖的に進みやすく、ねばりが小さい構造」という特殊な構造であることを確認した。

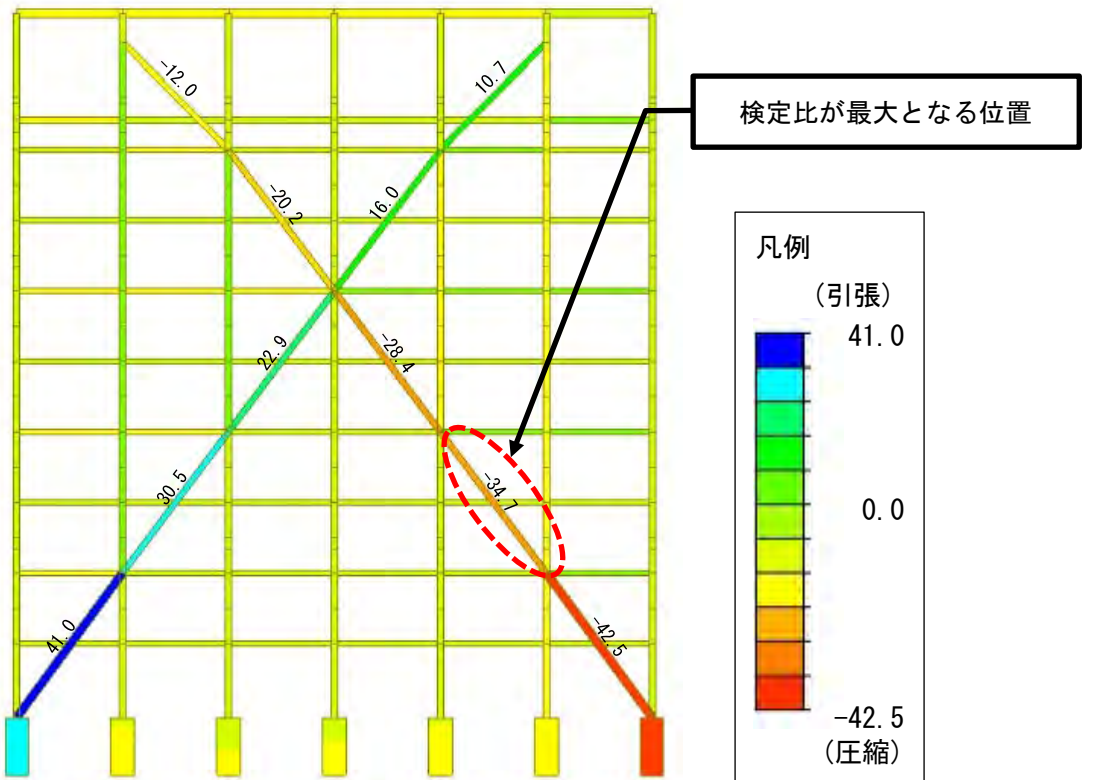
図①-4 設計時の水平荷重（風荷重）による解析結果 [軸力図 : kN]

冷却塔について構造図に基づき解析モデルを作成し、設計時の水平荷重(風荷重)を加えて改めて構造計算を行った結果、検定比は最大で0.91であり、筋かいに発生する軸力は評価基準値を下回り、構造設計上問題ないことが確認できた。なお、構造計算書上の検定比も最大で0.97であり、本評価と同位置でほぼ同じ値であった。

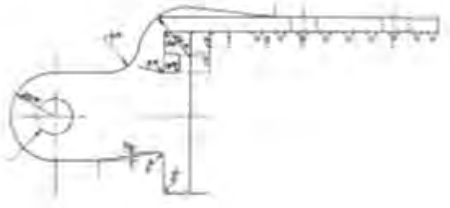
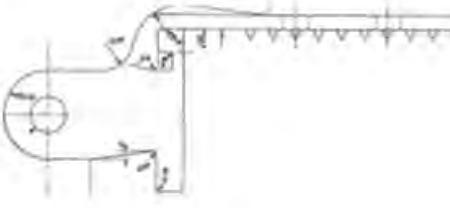
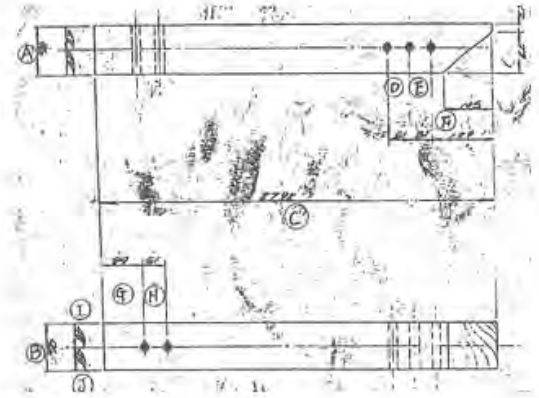
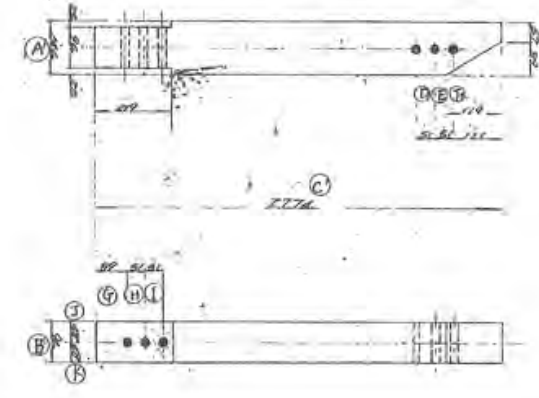
図③-1 接合金物の取付け仕様

一方、接合金物の取違いによる接合部強度については、メーカーの構造計算書及び接合部の技術データを用いて設計時に行った構造計算値との比較を行った。その結果、2 本ボルト用接合金物を用いた基礎部筋かいの検定比は 0.96 であり、風荷重 200kgf/m²では許容範囲内であることを確認したことから、倒壊に影響したものでないと推定できる。

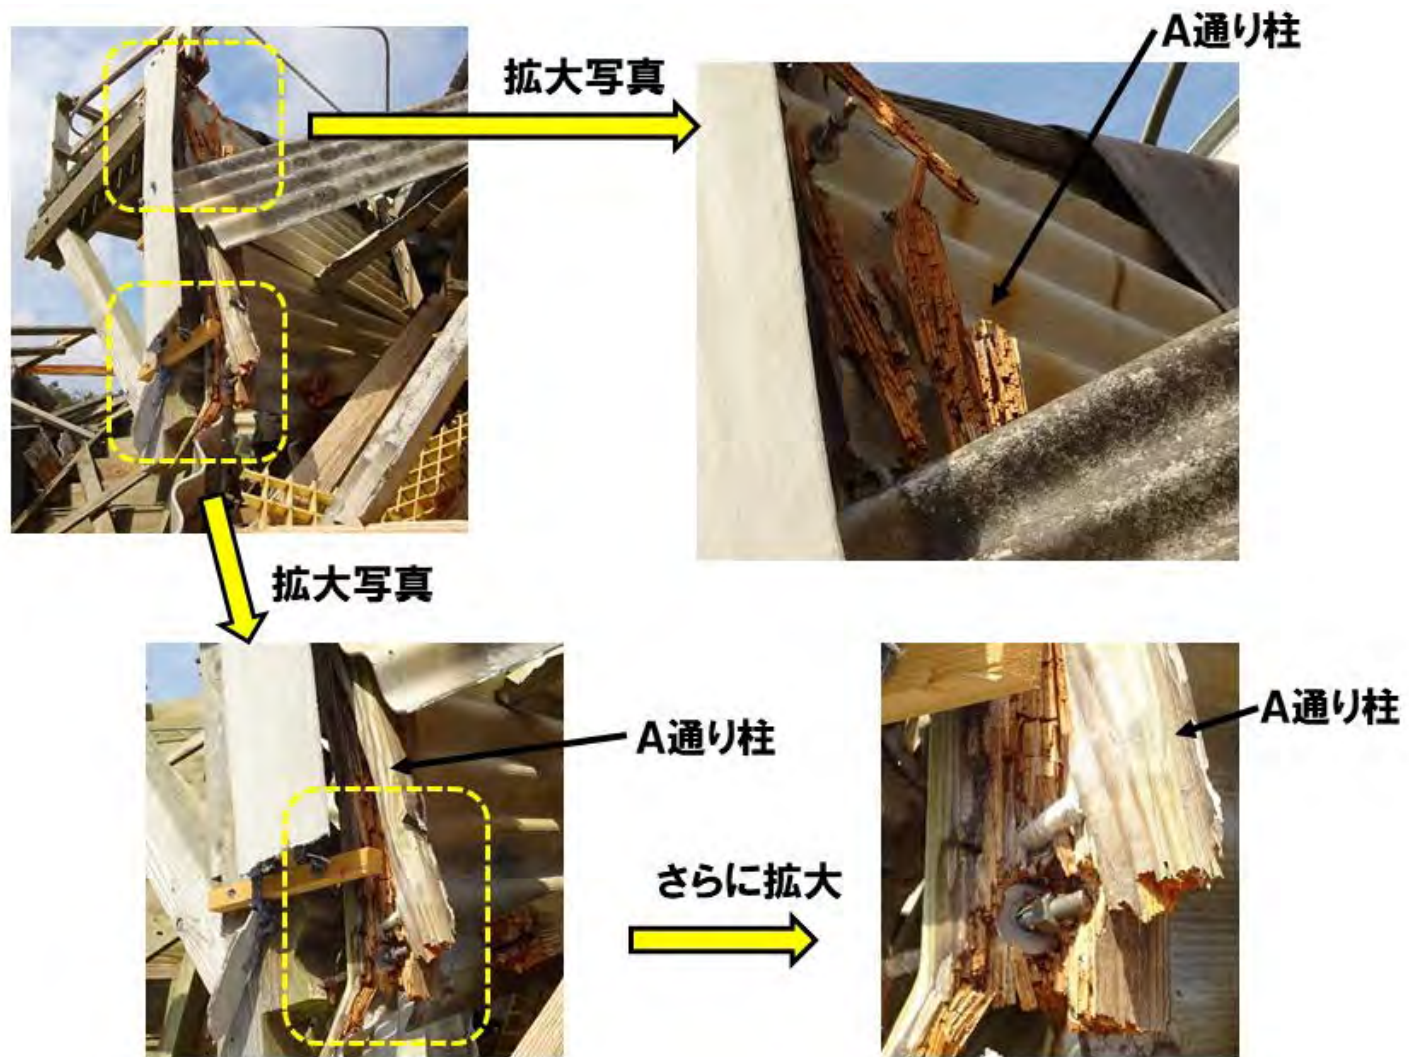
図④-4 南面 A 通り柱の木材の状態

倒壊時の現場確認による木材の状態確認の結果及びサンプルング試料による木材の変形・破損状態を確認した結果、倒壊した木材及び倒壊せず残存する木材ともに異常な変形・破損は確認できなかったことから、冷却塔倒壊事象に影響を与えていないと考えられる。

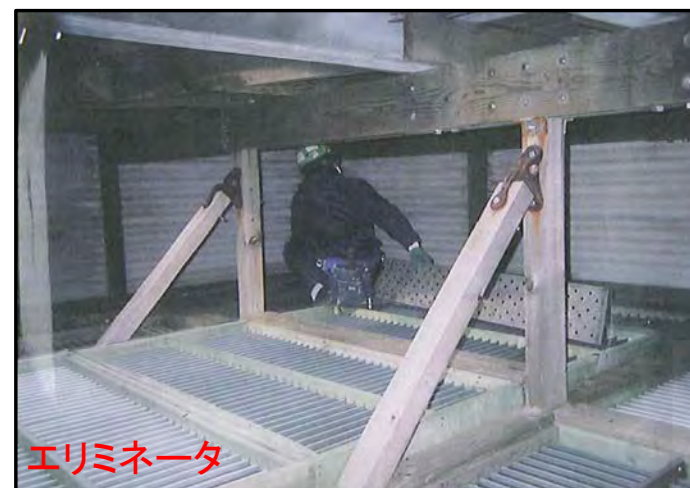
(1) 健全性調査(その1) -H18年度実施-

- (1)トップデッキ、デッキジョイント(根太)、階段踊場ステップ等、塔上部の日射による影響を受けやすい木部の干割れ有
- (2)ファンスタック、トップデッキ、デッキジョイント類の干割れ問題を解消できる、FRP製への材質変更をメーカーより推奨。

⇒上記(1)及び(2)については、平成20年10月に交換。

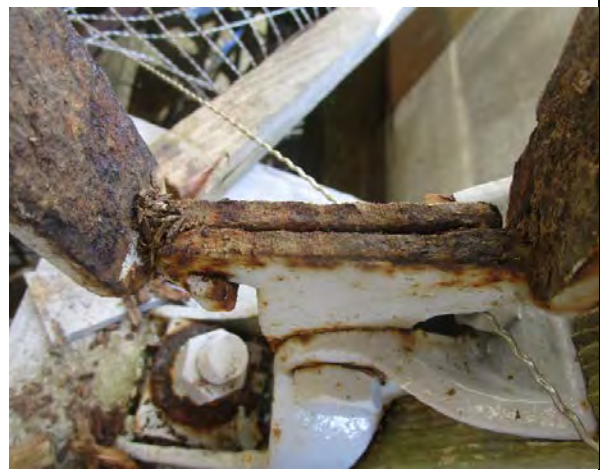
No.3 外観

外観観察の結果、No. 1、No. 3～No. 5の接合金物はFCD-40（鋳鉄）で製作されていることから、塗装のはがれているところに一部腐食が観測されたが、著しい減肉は確認されなかった。No. 2の接合金物はSUS304（ステンレス鋼）で製作されており、腐食は観測されなかった。

図⑨-1 接合金物の腐食、変形等の状況 (No. 3)

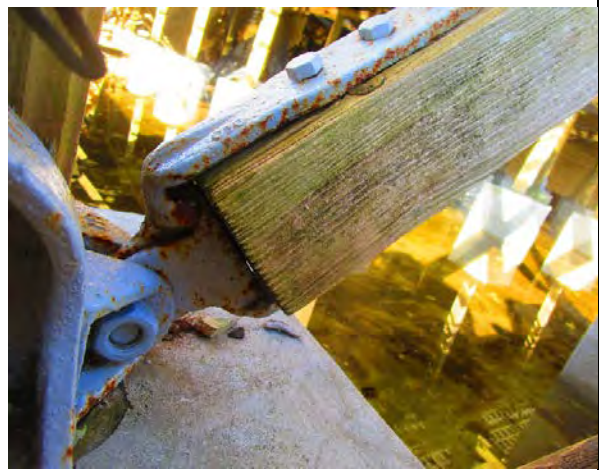
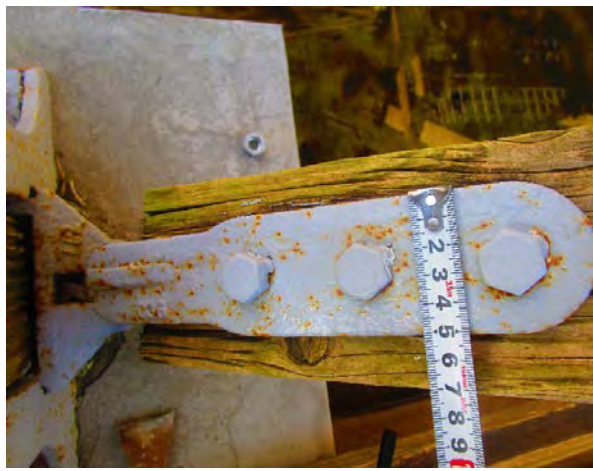
No.4 外観

図⑨-1 接合金物の腐食、変形等の状況 (No. 4)

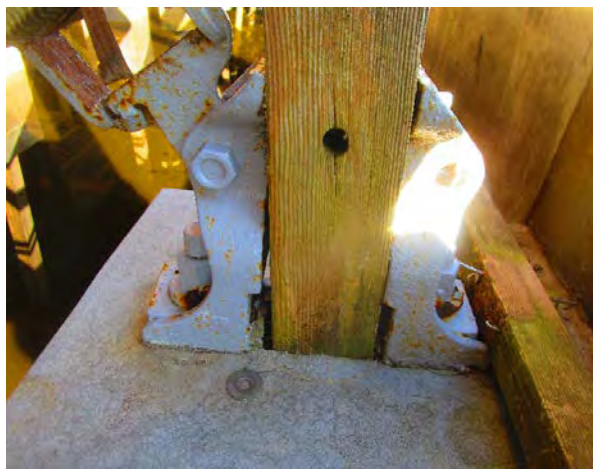
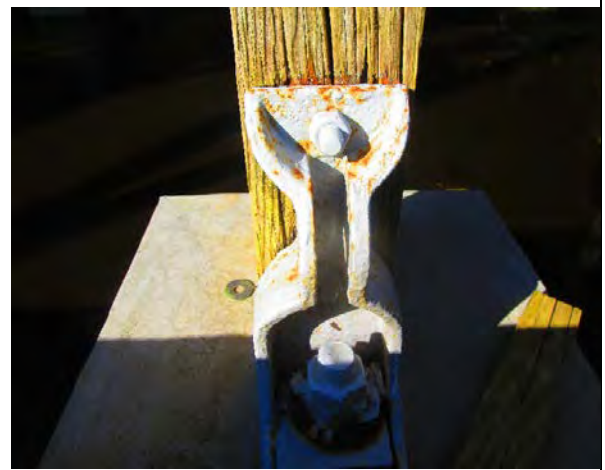
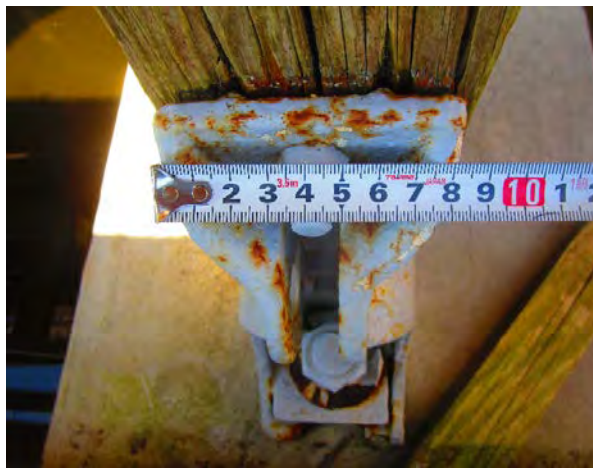
No.5 外観

図⑨-1 接合金物の腐食、変形等の状況 (No. 5)

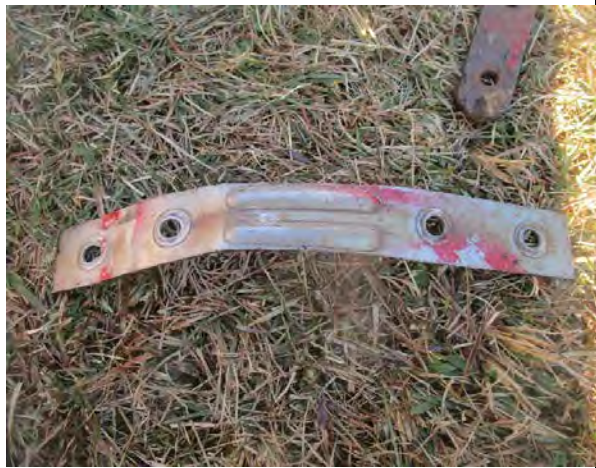
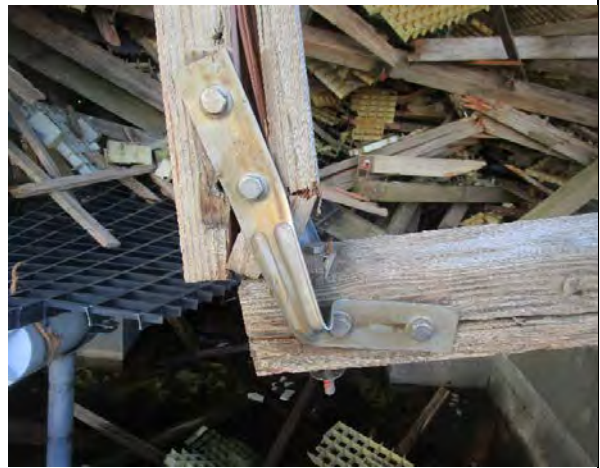
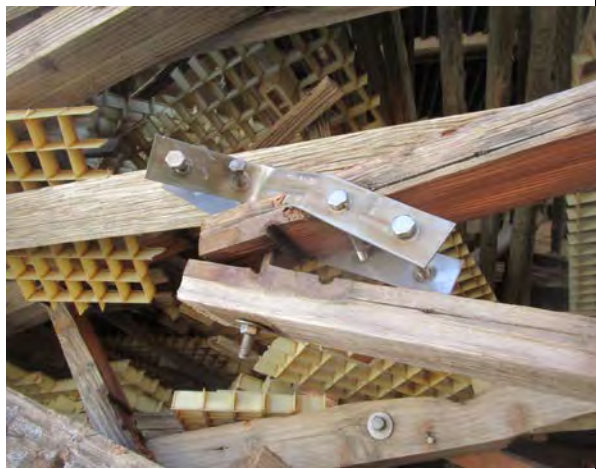
変形等の例 (No. 2)

接合金物の調査の結果、接合金物の一部に曲がり、が観察されたものもあったが、冷却塔の主構造部材が木材であり、接合金物の強度が木材の強度よりも大きいことから、冷却塔の倒壊時に二次的に負荷された応力による曲がりと考えられ、金属の腐食、変形等による冷却塔の倒壊への影響はなかったと考えられる。特に、基礎材との接合金物に施されている塗装には大きな剥離もなかった。このことから、倒壊の影響により確認できない接合金物についても、木材の腐朽の影響が大きく、金属の腐食の程度は少ないと考えられる。

図⑨-2 接合金物の変形等の状態

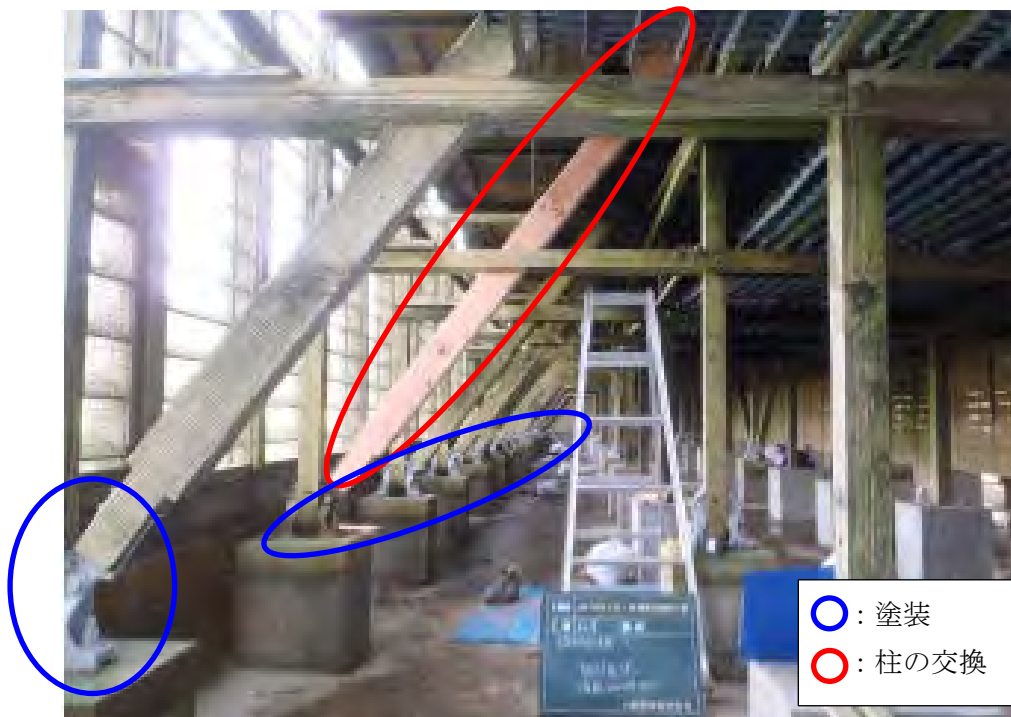
図①-2 冷却塔の筋かい補修後の写真

健全性確認において確認された損傷及びひび割れについては機能上問題はないとの評価結果であったが、全ての箇所について原状復帰のために補修を実施した。損傷があった筋かいについては、木材も交換された。基礎部のひび割れについては、それぞれ表⑪-1に示す工法で補修を行った。補修に関する写真を図⑪-1～図⑪-4に示す。

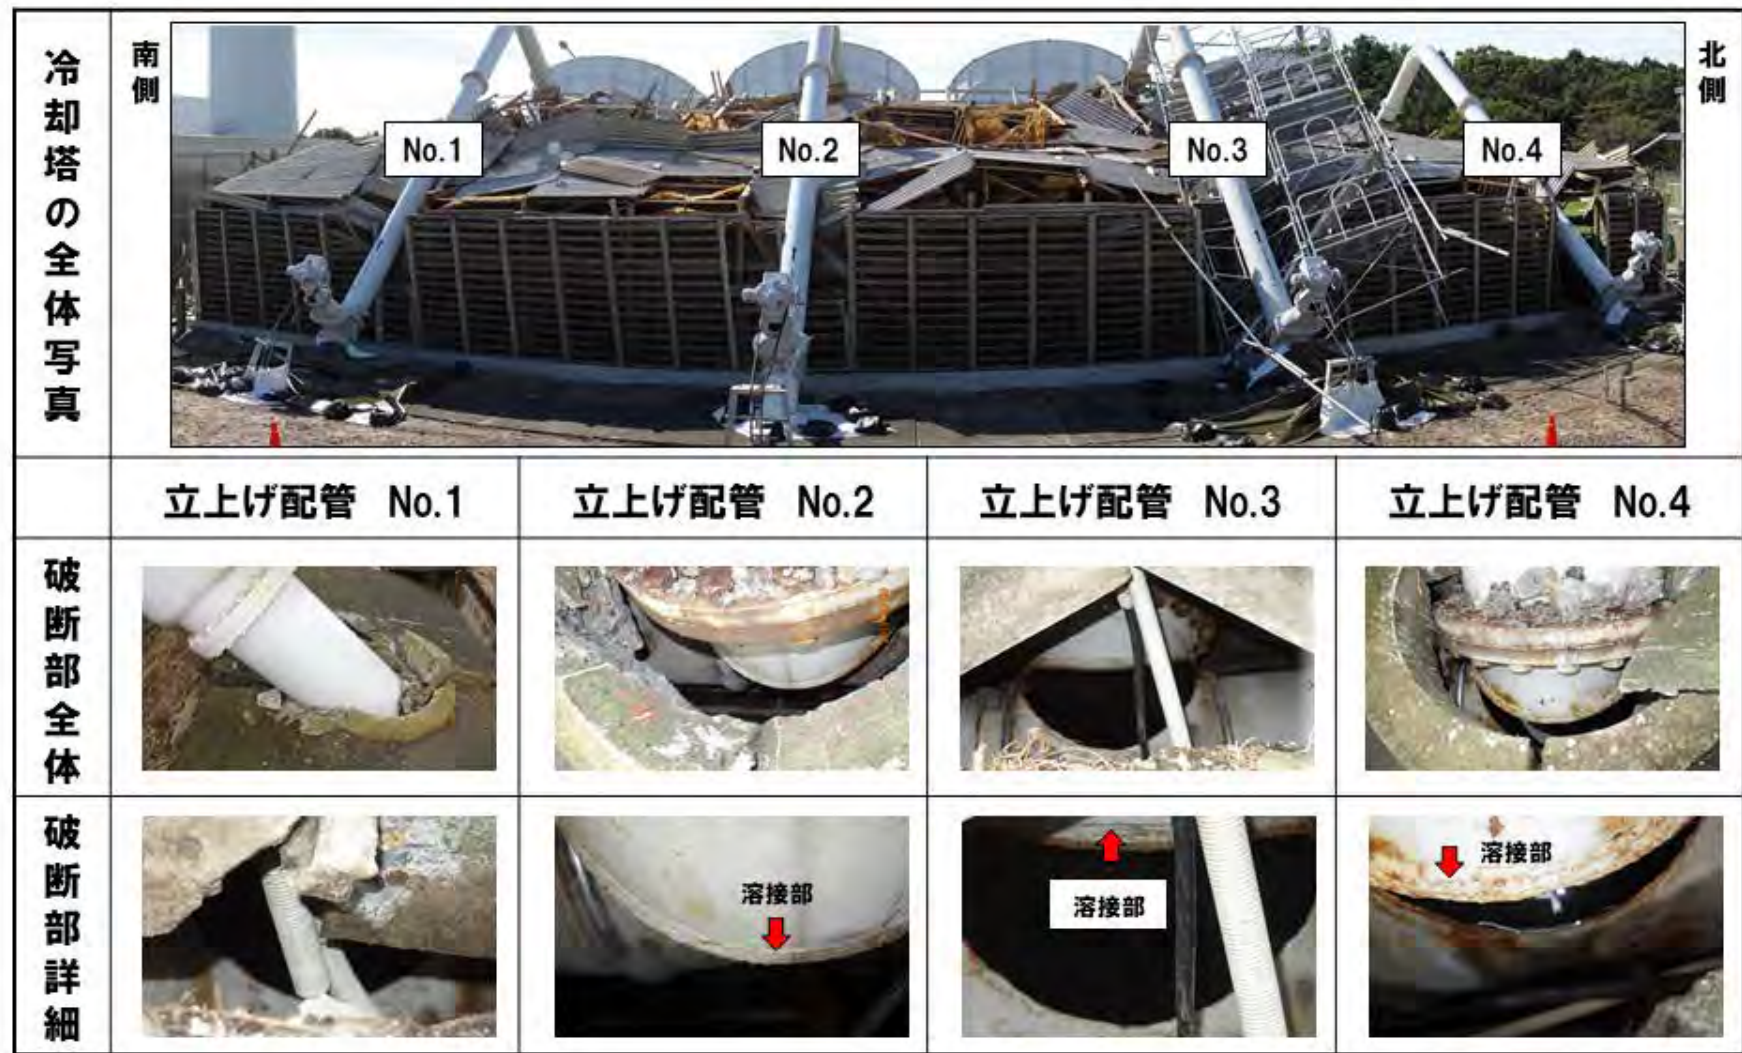
図⑰-1 二次冷却系配管(立上げ配管)破断部の写真

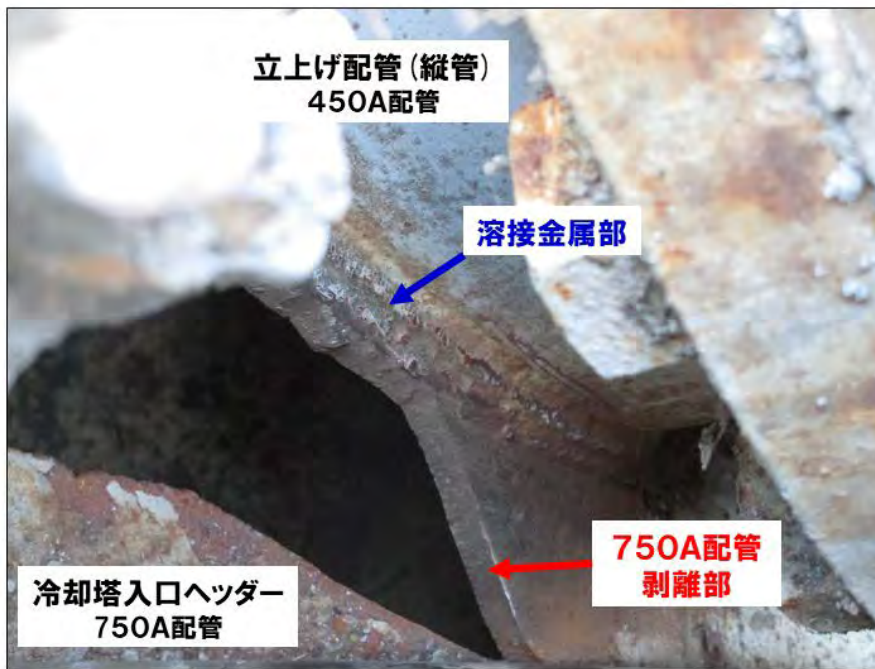
図⑰-5 立上げ配管(No. 4)の溶接部近傍の詳細写真

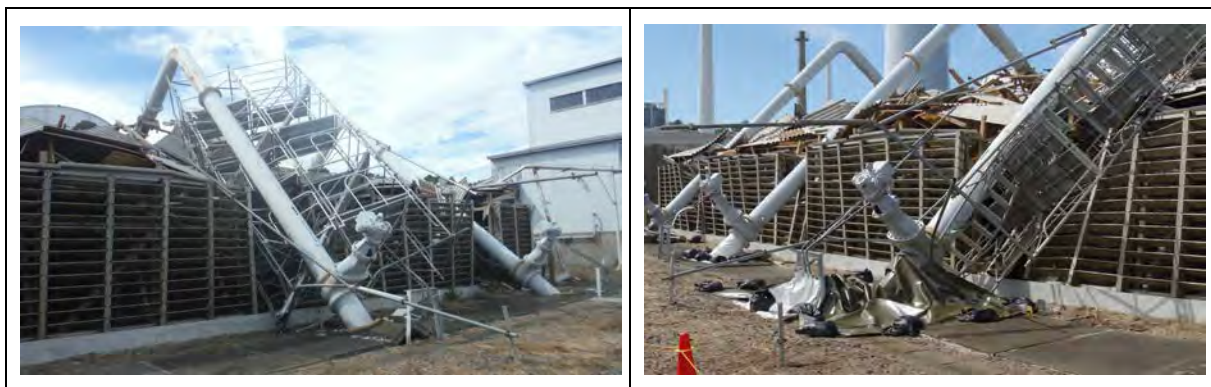
足場の倒壊について、冷却塔側及び、東側（立上げ配管側）へ倒壊防止を施していたことと、メッシュシートを取り付けていないことから、足場単体での倒壊は想定しにくく、立上げ配管が倒れた影響によるものと推定される。このことから、足場の衝突は冷却塔の倒壊に影響を与えていないと評価した。

図⑱-2 足場の倒壊状況

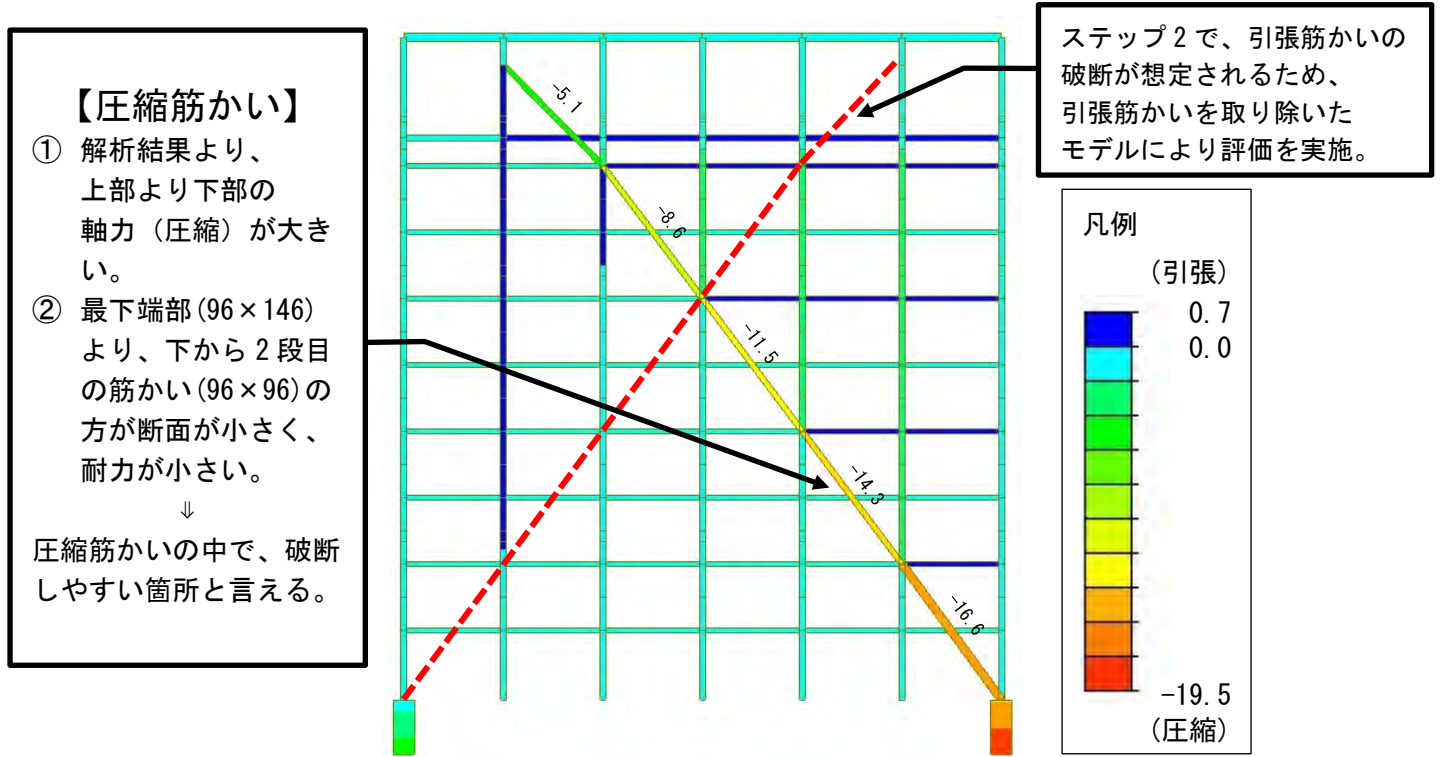
図4 台風15号時の風荷重による解析結果 [軸力図 :kN]
(ステップ3: 引張筋かいを取り除いたモデルによる評価)

引張筋かいが機能を喪失した場合、圧縮筋かいの軸力が大きくなる傾向を確認できた。よって、圧縮筋かいはステップ 2 における木材の腐朽による耐力低下に加え、軸力増加により損傷しやすくなると考えられる（表 3、図 4）。
