原子炉廃止措置研究開発センター原子炉補助建屋の廃棄物処理室における
濃縮廃液漏えいについて

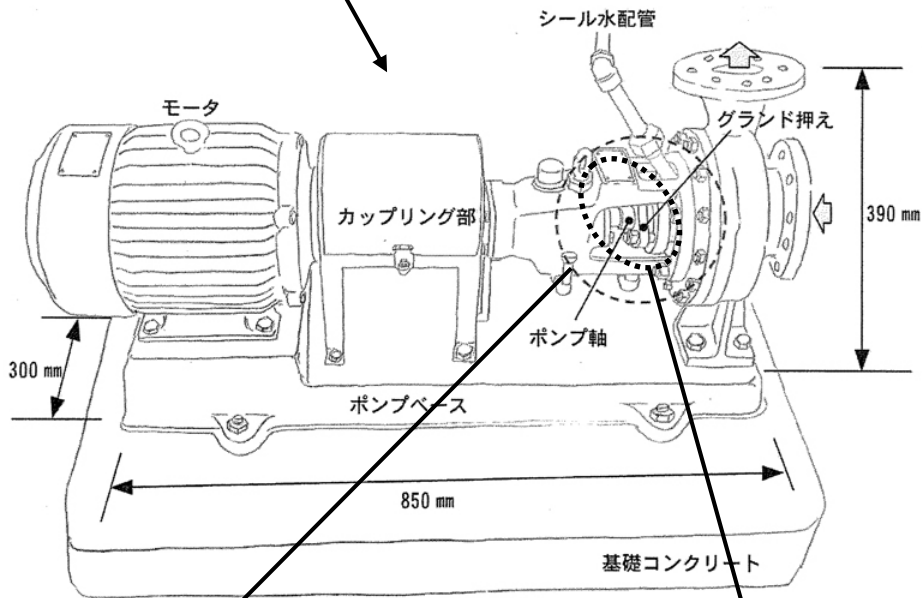
濃縮液ポンプ概要図

濃縮液ポンプ軸封部を分解した結果、部品類に損傷等の異常はありませんでしたが、ポンプの軸部からの漏えいを防止するために、供給している水（シール水）を注入する部分に濃縮廃液による閉塞が確認されました。今後、この閉塞の原因を調査するとともに、床面への漏えいの原因と防止対策を検討します。

濃縮廃液が床面に滴下した原因は、濃縮液ポンプのシール水注入穴に濃縮廃液が析出、固着したため、シール水の流路が狭くなり適量のシール水が確保できなくなったことから、濃縮廃液がシール水とともにグランド部より流出しました。流出した濃縮廃液は、ポンプ軸の回転によってグランド押えの円周方向に流れ析出し、この析出物を伝ってグランドシール受けの外側に滴下しリーク水（ドレン）管を伝って床面に滴下したものと考えられます。

- ・ シール水注入穴に濃縮廃液が析出しないようポンプ起動前からポンプ内の洗浄終了までシール水を注入するために、注入弁（電磁弁）の操作マニュアルの改定を行います。
- ・ 適量のシール水が注入されていることを確認できるよう流量計を設置し、操作マニュアルの改定を行います。
- ・ 操作マニュアルに、ポンプの起動・停止時に確認すべき事項（リーク水の色、グランド部の析出物の有無等）を追記し、異常の兆候を早く発見できるようにします。
- ・ 類似の環境にて使用しているポンプ2台についても同様な対策を行います。
