ディーゼル発電機の一次冷却水の漏えいについて

一次冷却水のドレン配管・取付け部の写真等(参考)

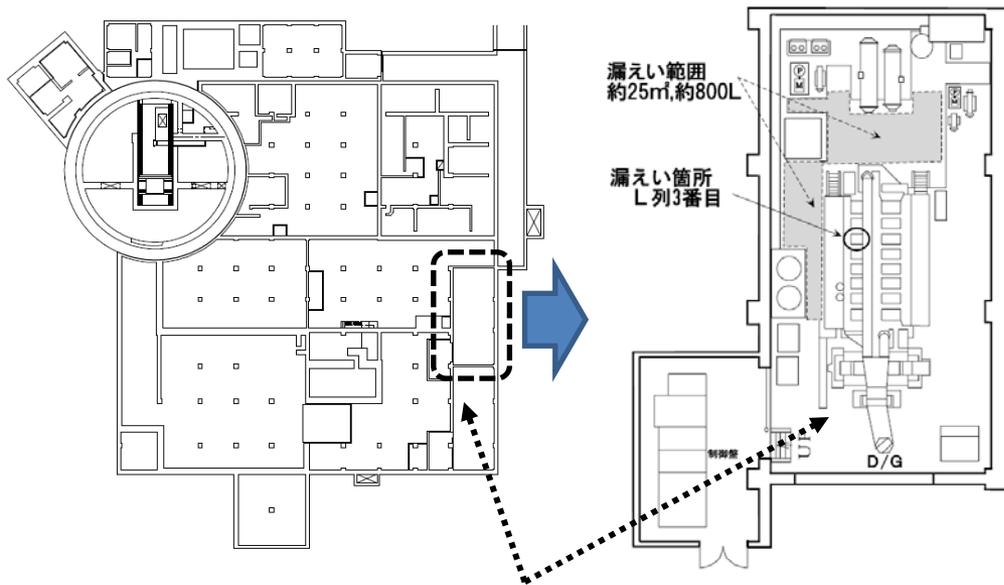
ディーゼル発電機室(タービン建屋 地下1階:非管理区域)

平成27年12月1日(火)22時30分頃、定例巡視中(1回/日)の当直員が、タービン建屋地下1階(非管理区域)のディーゼル発電機室にて、ディーゼル発電機のL列3番目のシリンダの冷却水(一次冷却水:清水)のドレン配管(銅管)の取付け部付近から、1滴/2秒の冷却水の滴下を発見した。
