管理区域への工業用水(非放射性)の流入について (原因と対策)

1. 概要

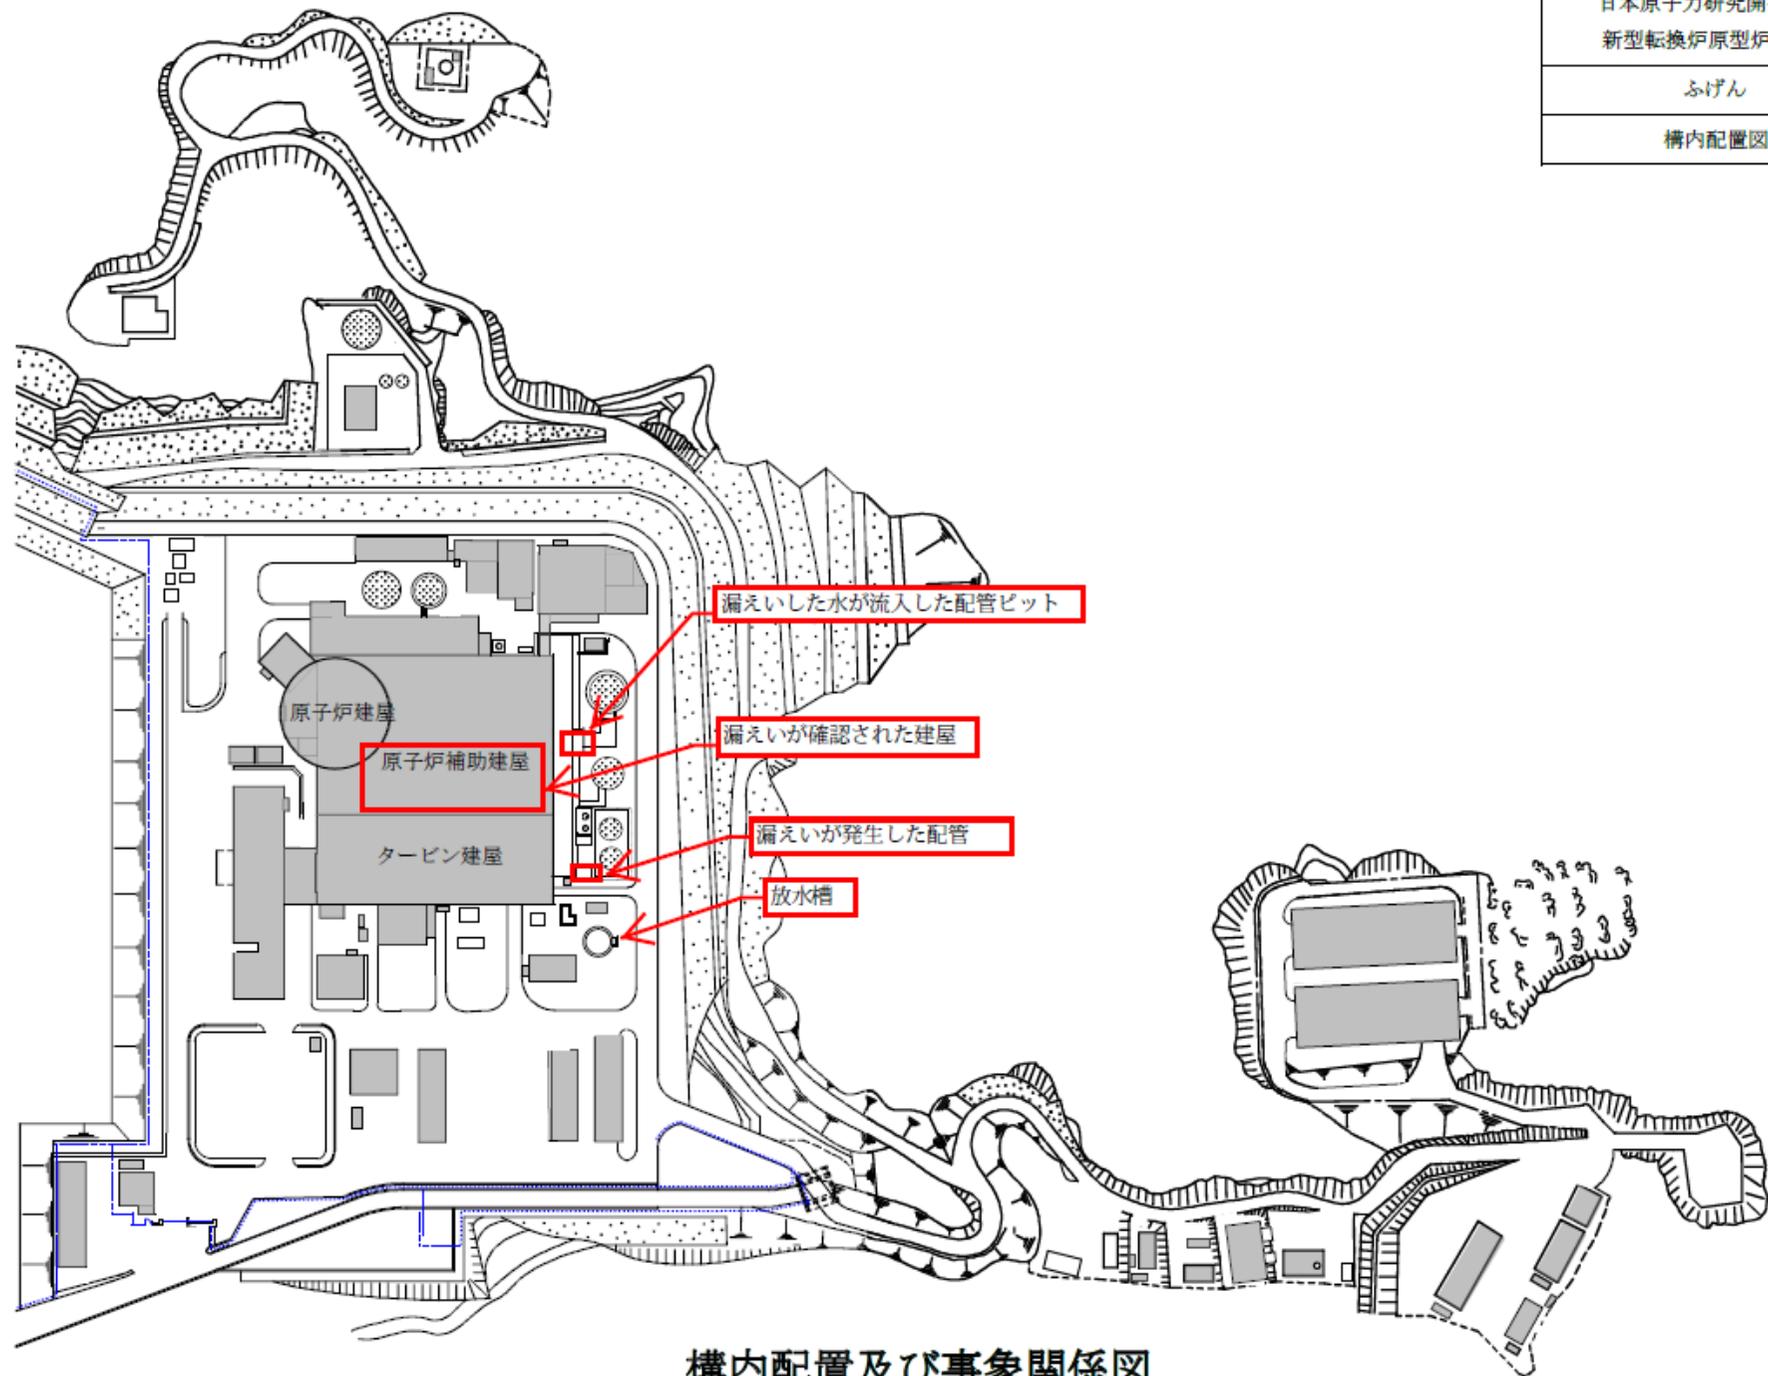
構内配置及び事象関係図

配管のフランジ部の破損により漏えいした水は、次の箇所に飛散し流入した。

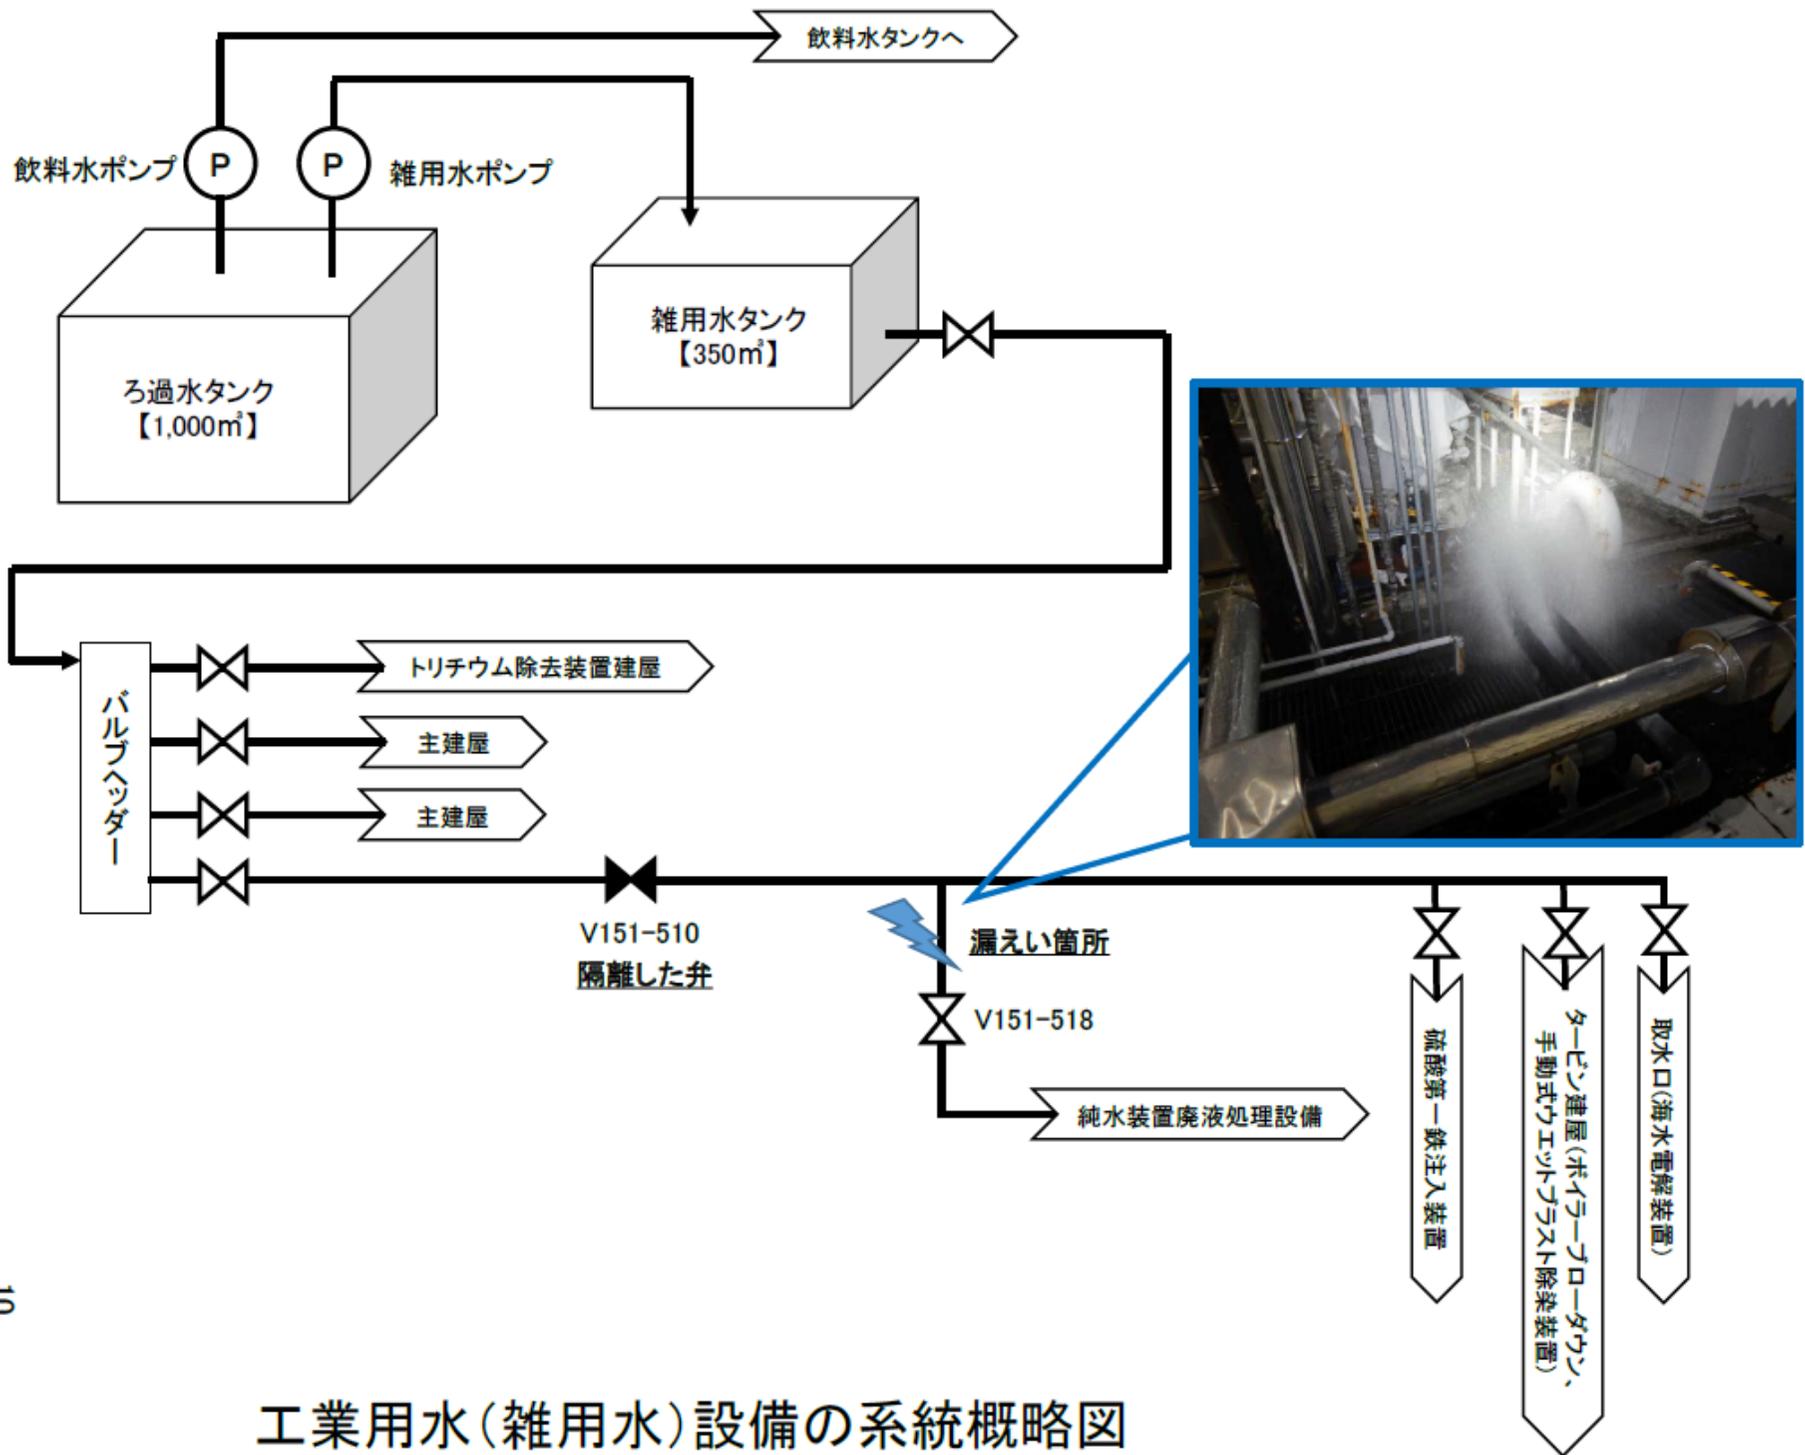
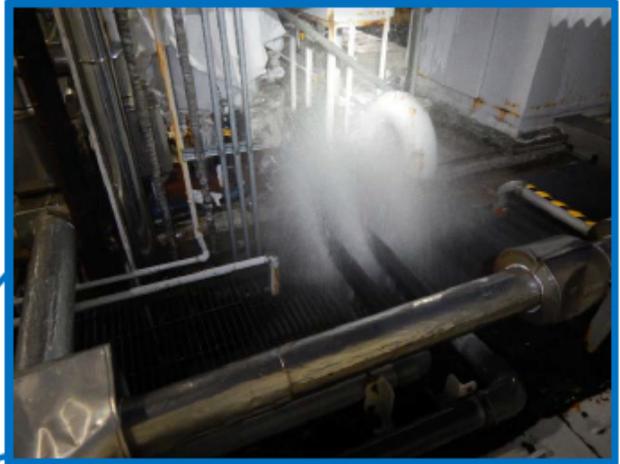
工業用水(雑用水)設備の系統概略図

今回の事象が確認された際、漏えい箇所を停止するため、工業用水(雑用水)の元弁の2弁(V151-510、V151-518)を閉(隔離)にしており、これによる設備の影響について整理した。

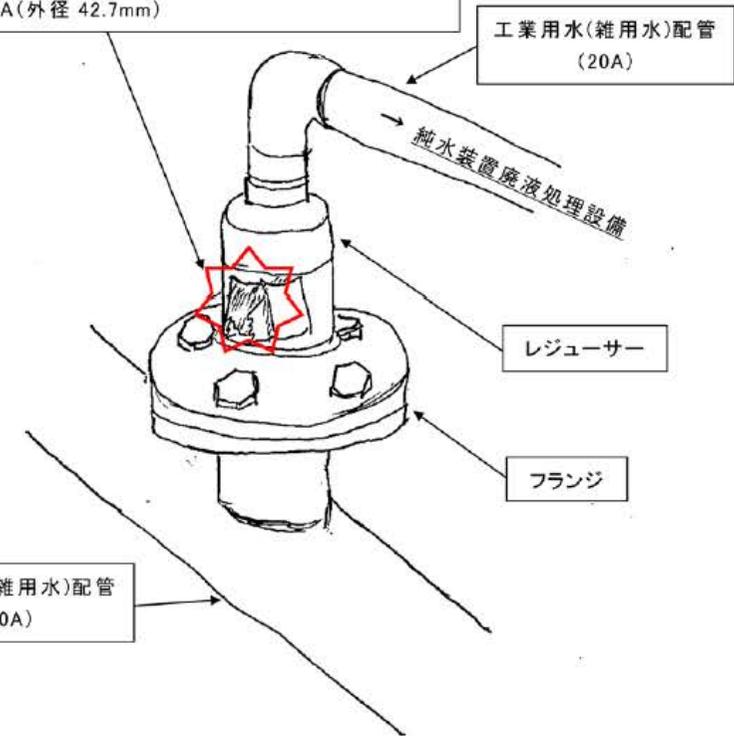
工業用水(雑用水)配管の漏えい箇所

当該漏えい箇所を取り外し、目視にて詳細調査を実施したところ、当該配管はライニング鋼管であり、フランジ部が長期間の使用（屋外での環境下）により外面腐食が発生し、腐食箇所及び内面のライニング管が雑用水の圧力に耐えきれず破損に至ったと推定した。

漏えい箇所

工業用水(雑用水)配管(80A)の母管からフランジを介して、分岐配管(20A)にサイズを変更するための単管(32A)の部分

- 材質:ライニング鋼管
- 耐圧:JIS10K
- サイズ:32A(外径 42.7mm)

破損した配管フランジ部については、6月9日に交換を実施し、停止していた工業用水の供給を再開した。

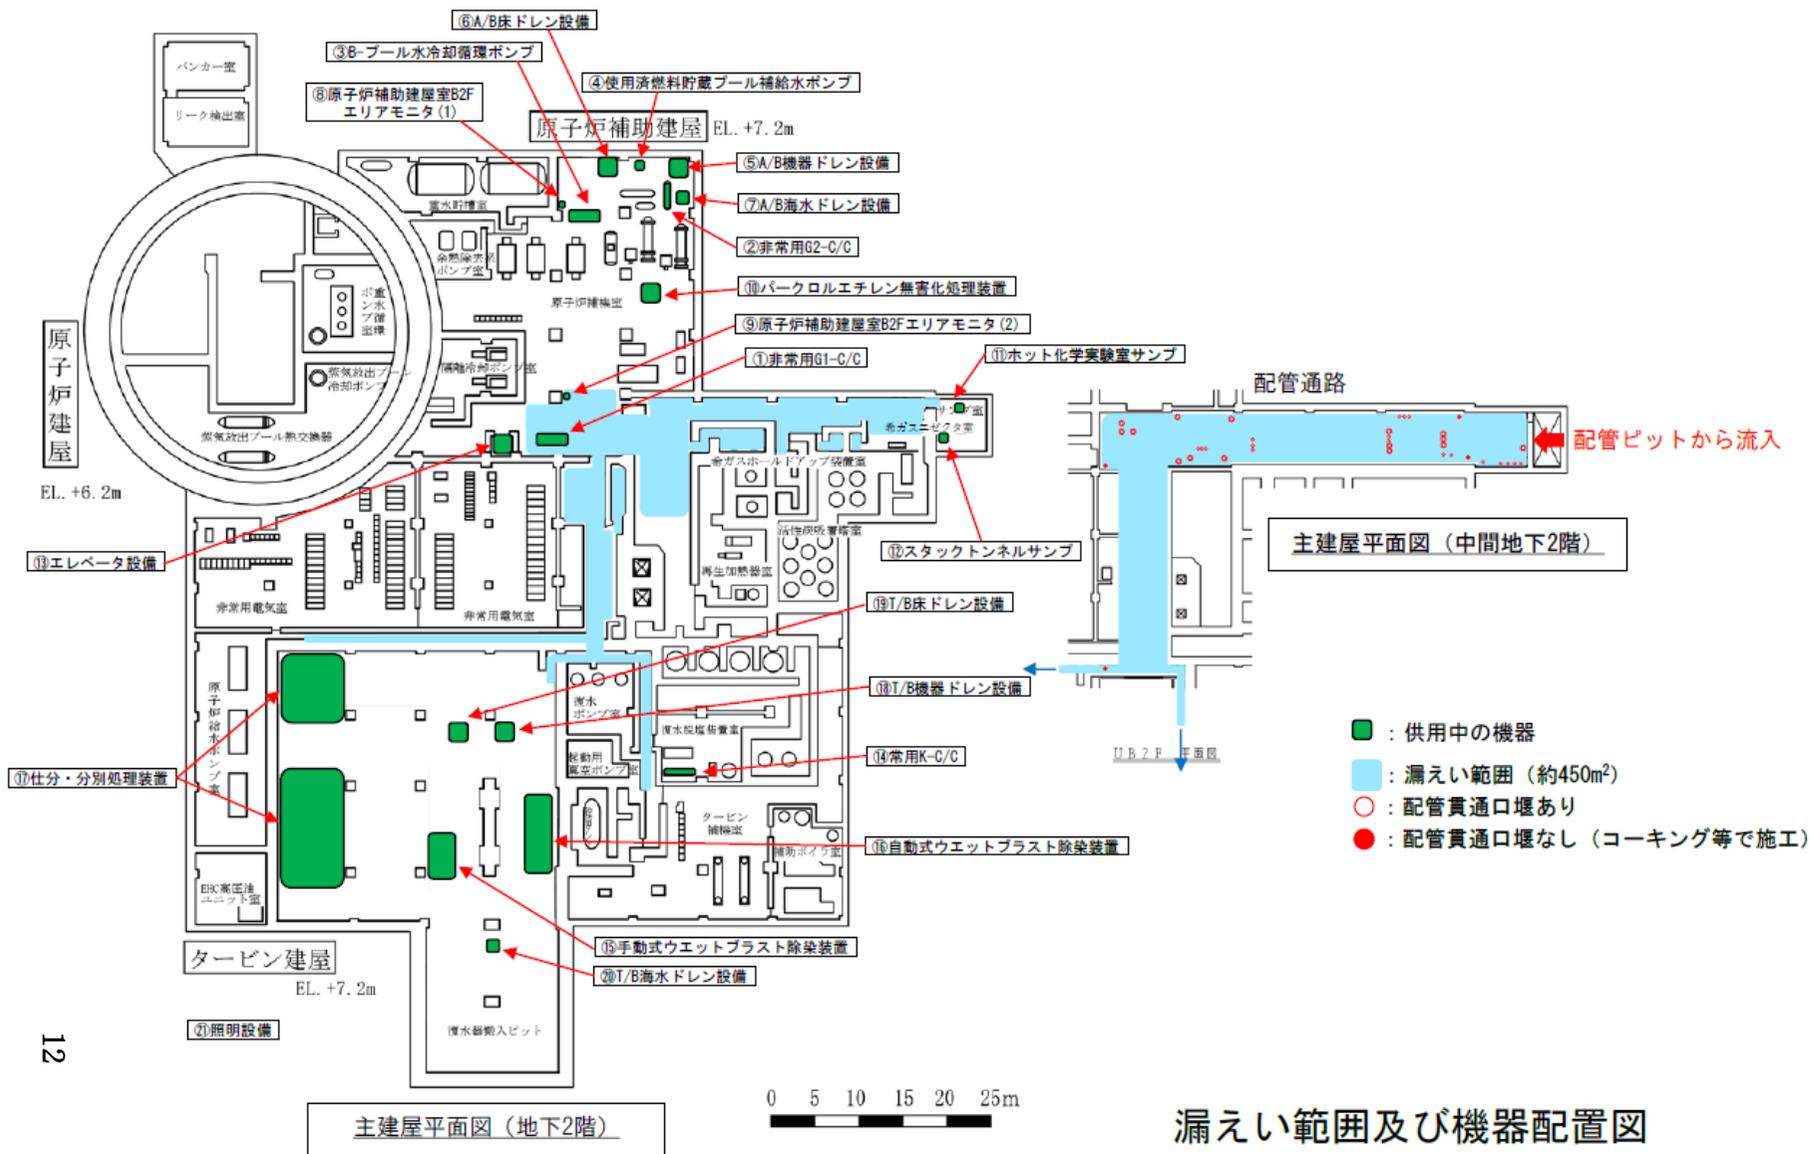
漏えい範囲及び機器配置図

今回の工業用水(雑用水)配管からの漏えいにより、原子炉補助建屋地下2階(中間地下2階を含む)及びタービン建屋地下2階の一部に漏えいが広がり、その範囲に設置されている供用中の機器について影響を整理した。

今回の漏えい範囲において、供用中の機器(休止保管機器を含む)は、以下のものがあつたが、原子力安全に影響を及ぼすものはなかった。

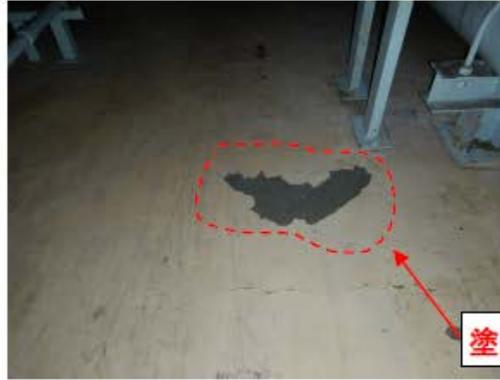
さらに、原子炉補助建屋地下中2階の配管通路床面の配管貫通孔の堰の塗装のひび割れ箇所、床面塗装の剥離箇所から工業用水が床面のコンクリートに浸透し、下階の原子炉補助建屋地下2階及びタービン建屋地下2階に滴り、水の流入範囲が広がったと推定した。

塗装剥がれ

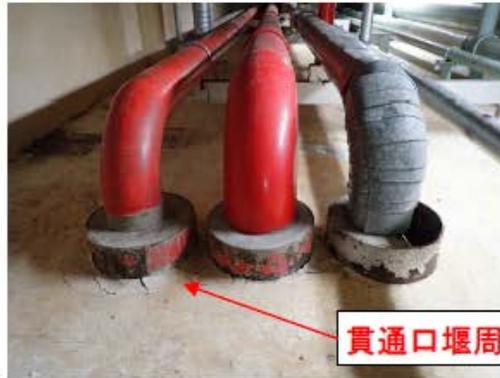
このため、配管通路の床面の配管貫通孔の堰の塗装のひび割れ箇所、床面塗装の剥離箇所から、流入した工業用水が浸透し下階に滴下したと推定した。

貫通口堰周りの塗装ひび割れ
