大洗研究開発センター燃料研究棟における汚染について（第3報）の一部補正

原子力施設故障等報告書

件名	大洗研究開発センター燃料研究棟における汚染について(第3報補正)
事象発生の日時	発生日時 平成 29 年 6 月 6 日 (火) 11 時 15 分頃 判断日時 平成 29 年 6 月 7 日 (水) 13 時 00 分
事象発生の場所	燃料研究棟分析室 (管理区域)
事象発生の原子力施設名称	国立研究開発法人日本原子力研究開発機構 大洗研究開発センター (北地区) 燃料研究棟
事象の状況	<p>平成 29 年 6 月 6 日 11 時 15 分頃、燃料研究棟分析室 (以下「108 号室」という。) フード (H-1) において、核燃料物質を収納したプルトニウム・濃縮ウラン貯蔵容器 (以下「貯蔵容器」という。) の点検等作業中、貯蔵容器内にある核燃料物質が入った容器を封入したビニルバック (以下「樹脂製の袋」という。) が破裂した。108 号室内において作業員が α 線用表面汚染検査計を用いて汚染検査を行った結果、作業員 5 名 (作業員 A~E) 全員に汚染があることを確認した。</p> <p>作業員からの聞き取り情報に基づくと、事故発生時の状況は以下のとおり。</p> <p>作業員 E (フード (H-1) での作業員) が貯蔵容器の 6 本のボルトのうち 4 本を対角線上に外した後、残り 2 本のボルトを緩めた際に蓋が浮き上がり、「シュ」という貯蔵容器内圧の抜ける音がした。このため、作業員 E は蓋と貯蔵容器本体のすき間について全周のスミヤをとり、汚染がないことを確認した。全周のスミヤで汚染がないことが確認できたことから、作業員 E は引き続き作業を進めることを判断し、片手で蓋を持ちながら残り 2 本のボルトを外したところ、樹脂製の袋が破裂した。作業員 E はその後蓋をフード内に置いた。破裂の際、作業員 E は腹部に風圧を感じた。また、ほかの作業員 4 名も含め全員が破裂音を聞いた。半面マスク越しではあるが、作業員 E は異臭がないことを確認した。また、作業員 E がゴム手袋越しに貯蔵容器に触れたところ、温度上昇は認められなかった。</p> <p>事故発生後は、汚染の拡大を防止するため、108 号室入口廊下側にグリーンハウスを設置するとともに、108 号室から建家外への非常口扉に外側から目張りを実施した。</p> <p>平成 29 年 6 月 6 日 14 時 30 分に作業員は 108 号室からグリーンハウスへの退室を開始した。退室時のグリーンハウス内における身体汚染検査の結果、5 名の特殊作業衣等に汚染 (最大 322 Bq/cm² 以上 (α 線)) を確認し、慎重に半面マスクを交換後、特殊作業衣等の脱装を実施した。作業員 5 名のうち 4

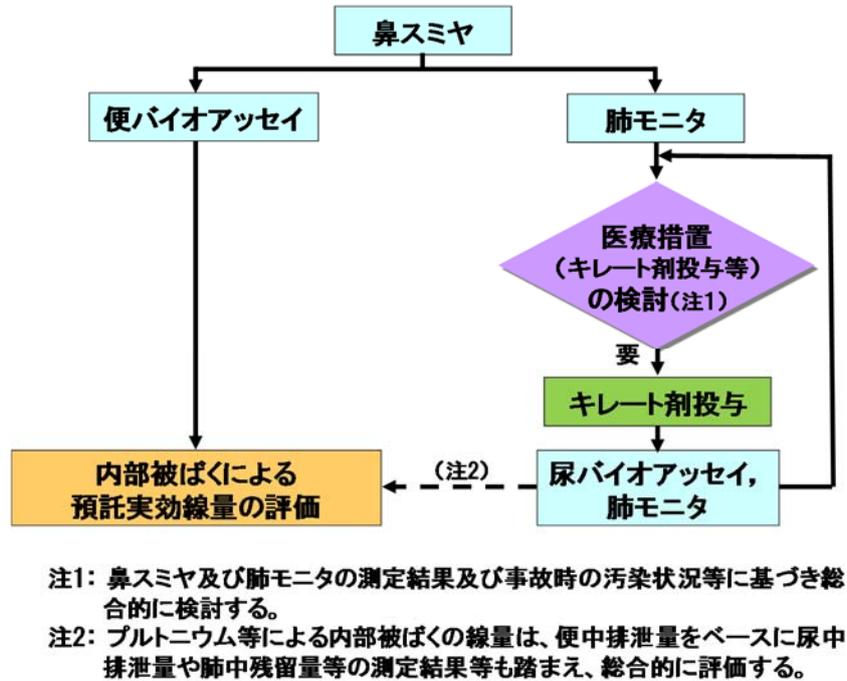
図 6.3.5-1 今回の事故における内部被ばくモニタリングと医療措置の関係

今回の事故対応で実施した内部被ばくモニタリングと医療措置の関係を図 6.3.5-1 に示す。プルトニウム等による内部被ばく事故発生直後に実施する肺モニタによる測定は、主に迅速に実施すべき医学的な処置（キレート剤の投与による排せつの促進等）の判断に資することを目的としたものであり、迅速性が優先となるため、鼻スミヤの結果等から線量が高いことが予測される場合には、予防原則に沿った対応として過大評価を排除せず対応する場合がある。医療対応においては、被ばくを過小評価する方が後の対応において問題となることが多い。

今回、上記の考え方にに基づき、肺モニタの測定時には改めての汚染検査はせず、その測定値に含まれる皮膚汚染による過大評価の程度を確認することはしなかった。
