超深地層研究所計画(瑞浪)に関する 令和6年度の計画及び進捗

令和6年10月21日

国立研究開発法人日本原子力研究開発機構
東濃地科学センター

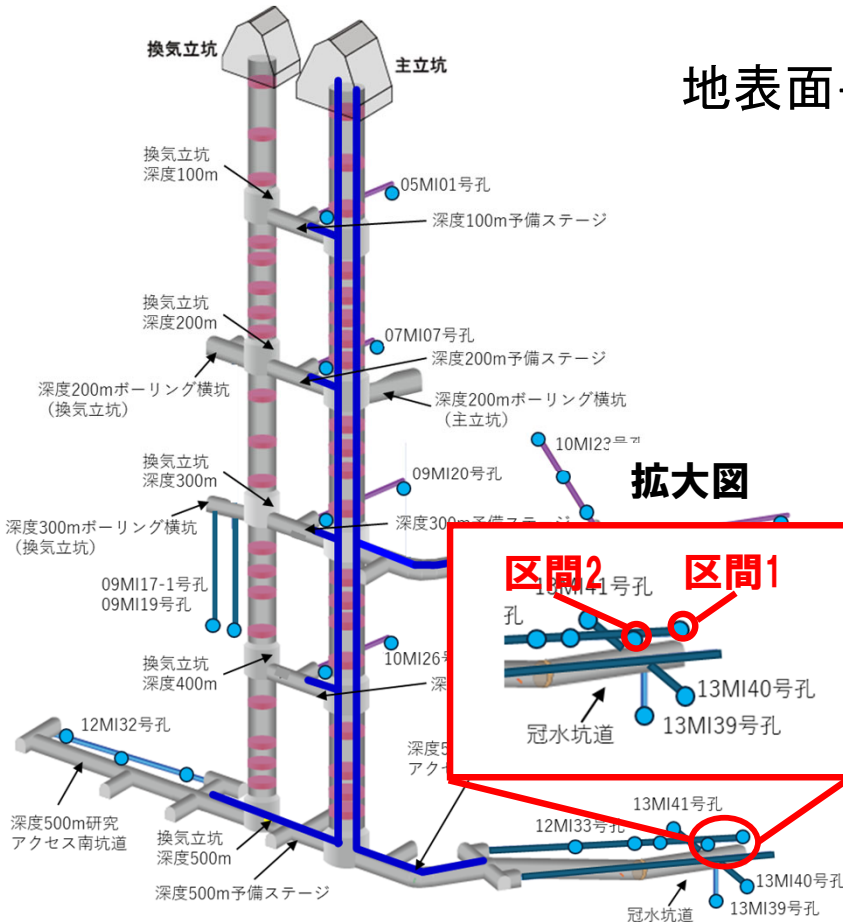
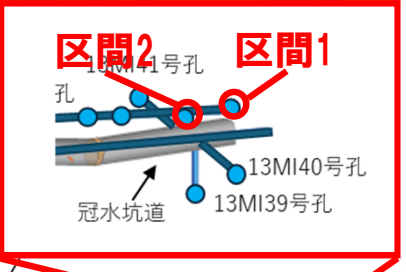
12MI33 区間1および区間2

12MI33号孔の観測区間(mabh:ボーリング孔沿いの距離)

- ・区間1:105.4~107(mabh)
- ・区間2:85.7~104.5(mabh)

➤ 地下水の水圧は坑道の埋め戻しに伴い回復中

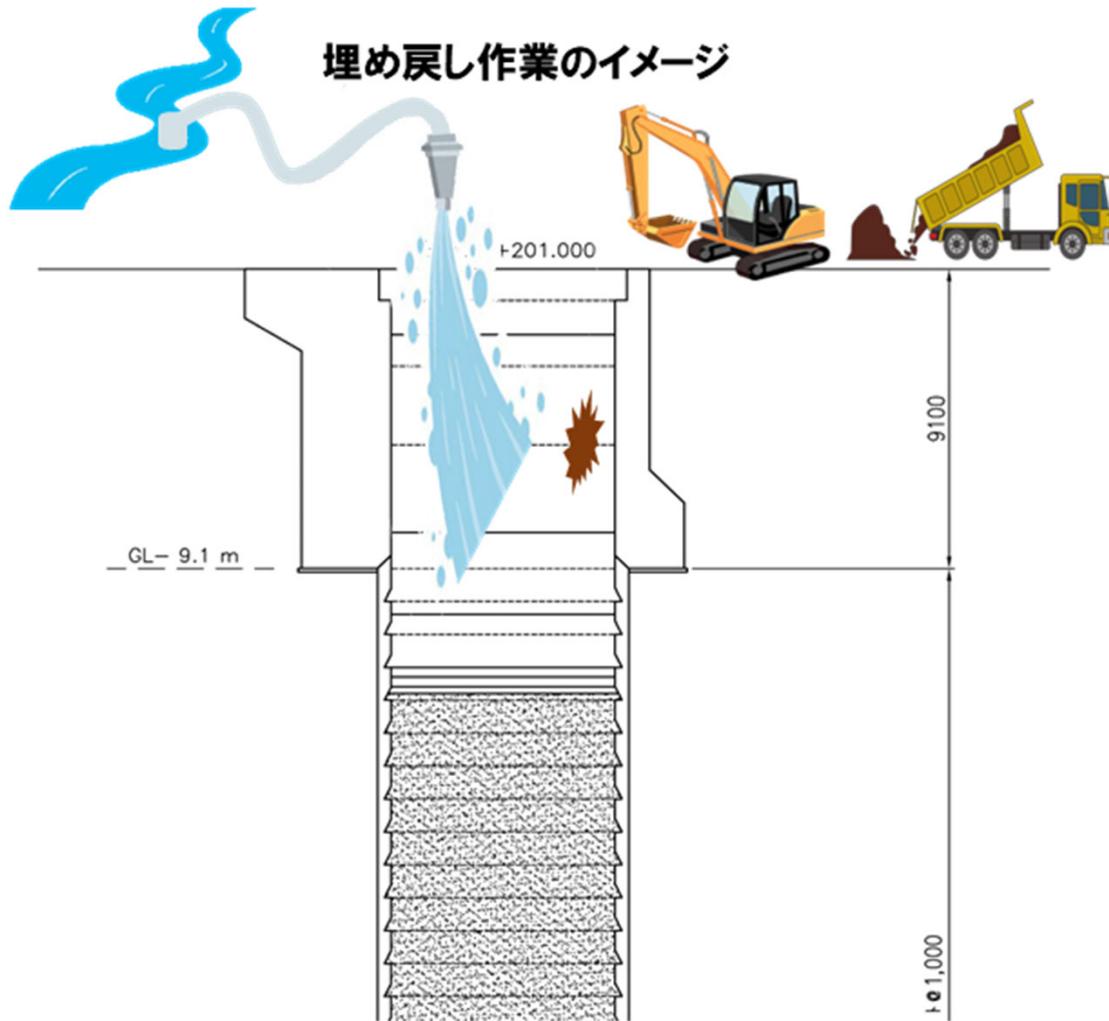
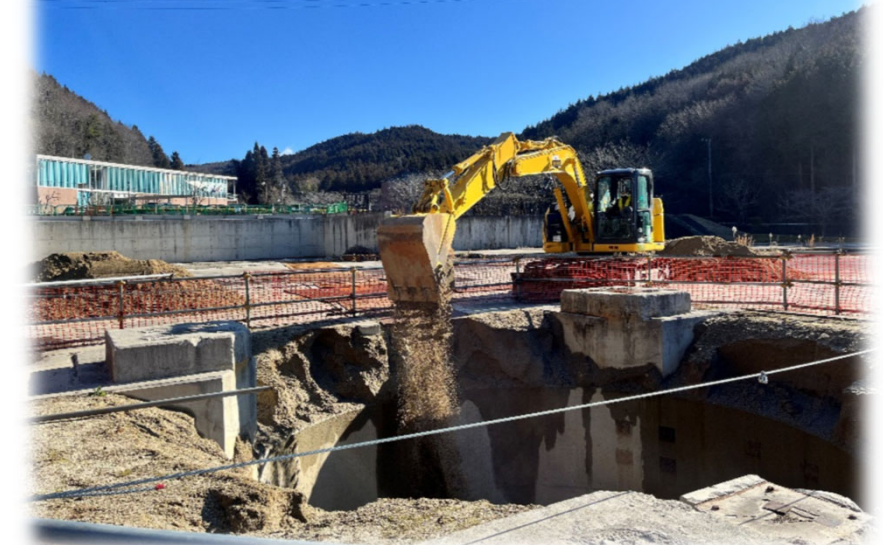
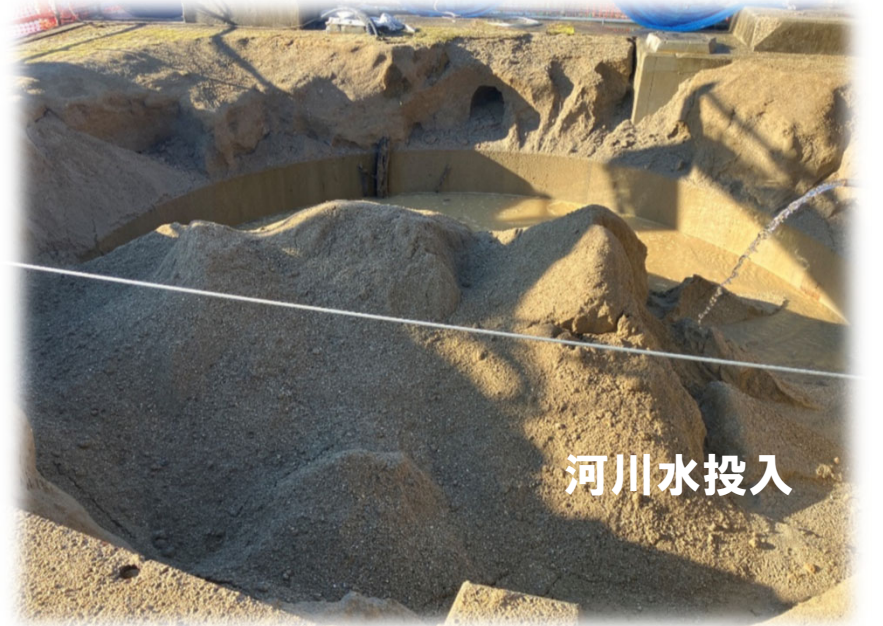
地上からショベルカーにより山砂を投入

埋め戻し作業: R6.2.26~3.8
