1次メンテナンス冷却系ナトリウム漏えい警報の発報について

原因調査概要

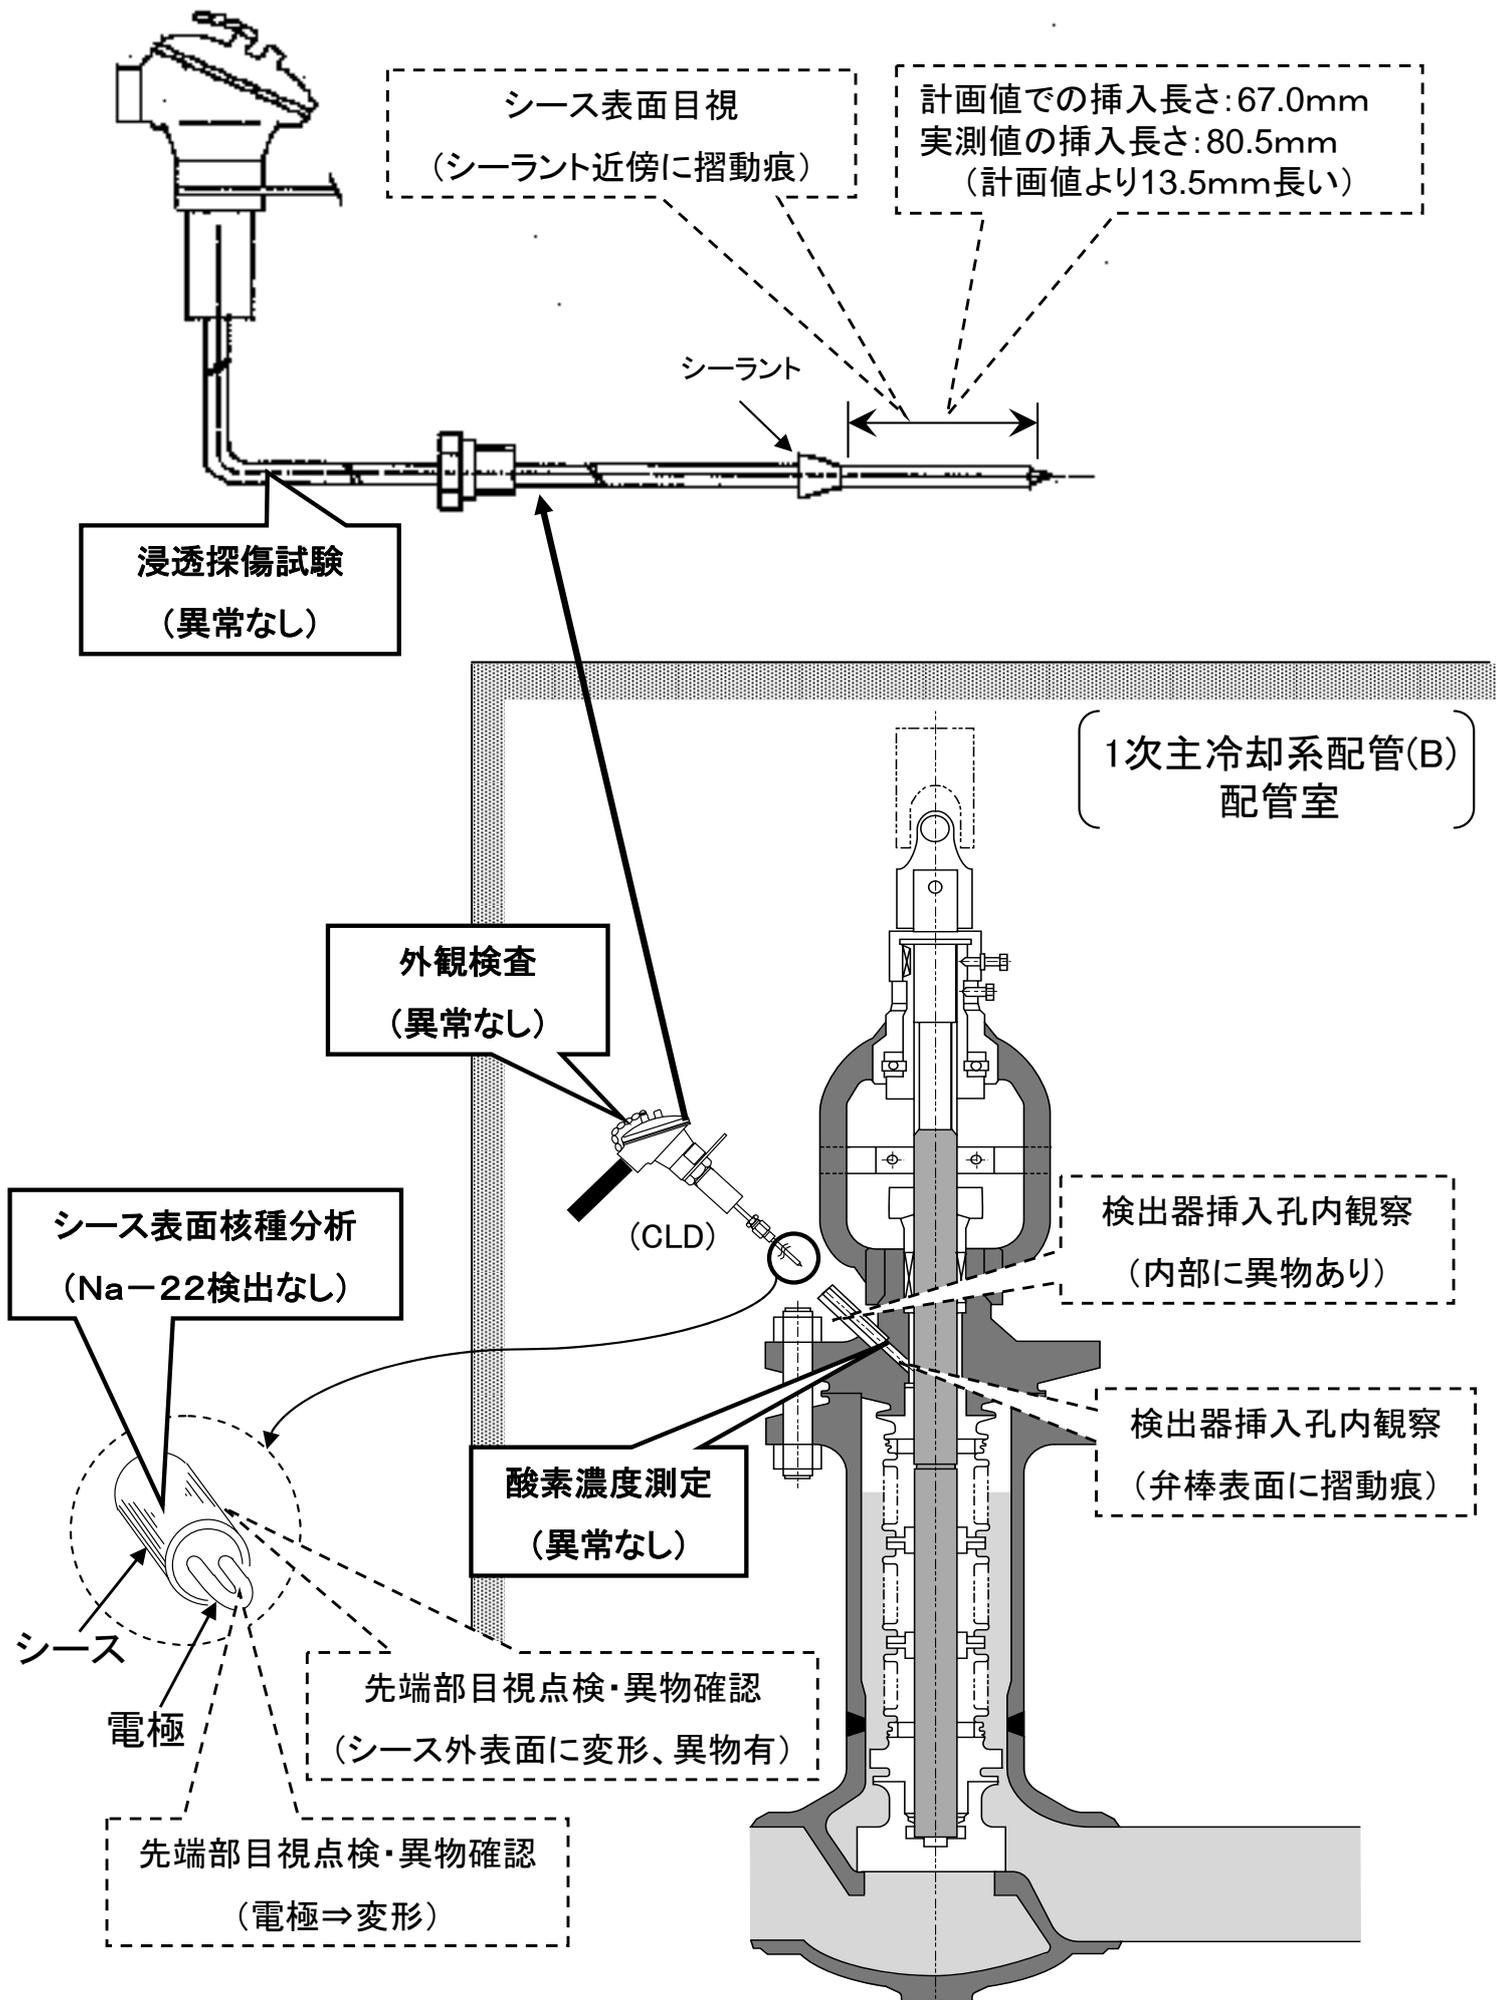
調査の結果、検出器にナトリウムの付着はないことを確認した。また、検出器先端の電極が変形していること、検出部先端片側に磨耗があること、検出器の挿入長さが計画値より長いことが確認された。更に、弁棒表面に摺動痕(擦れた痕)が確認された。

なお、検出器挿入孔内に黒色の異物、樹脂状の異物が確認された。黒色の異物は弁のグランドパッキンの微小片(グラファイト:電導性)であり、樹脂状の異物は非導電性のシールテープであることが確認された。

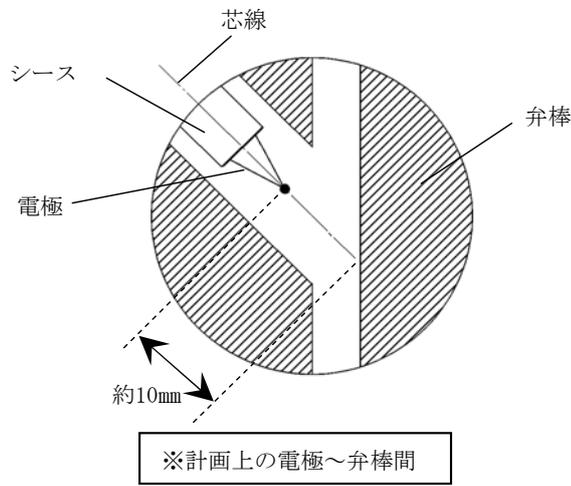
- ・ 漏えい検出器を計画値より深く挿入したため、検出器先端の電極が弁棒に当たり変形した後、シース部が弁棒に当たった。
- ・ この状態で、これまでの弁の操作に伴い弁棒が動いたことによりシース上端部徐々に削れ、一旦離れていた電極が弁棒に接触、又は弁棒と電極間の狭隘部への伝導性異物による接触により警報が発報した。(添付資料-3)
- ・ 漏えい検出器を設計値より深く挿入した原因は、シーラントの固定が弱く、漏えい検出器の挿入時に動き、所定の位置より深く挿入されたためと推定される。

① 計画値より挿入部を約13.5mm長くCLDを挿入
H2年2月頃

- ・ 適正な挿入長さとなるようにシーラントを固定した検出器と交換する。
