長期停止プラントの設備健全性確認等 の実施状況について

平成20年11月25日

独立行政法人日本原子力研究開発機構

長期停止プラント(高速増殖原型炉もんじゅ)の 設備健全性確認の実施状況について

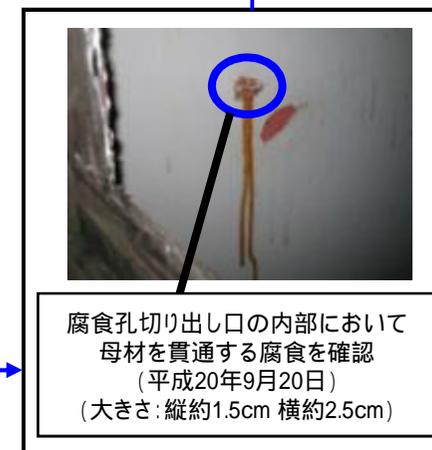
平成20年9月9日、屋外排気ダクトの計画的な補修のため、鋼板塗装などの作業を行っていたところ、当該屋外排気ダクトに腐食孔(縦約1cm、横約2cm)を確認した。

腐食孔部を切り出したサンプル調査の結果、外面から減肉しており、減肉部の表面に塩素及び酸化物が認められた。腐食孔部を切り出したサンプル付近において、母材を貫通する腐食も確認された。切り出し後は、当て板を冷間溶接材(ペロメタル)で固定した。

構造等の技術基準(1.2mm以上) を満足しない箇所	据付時の厚さ(5.4mm以上) を満足しない箇所
外面からの肉厚測定結果	母材を貫通する腐食を2箇所確認 *1	ダクト上面並びに補強材及び支持架構の取り付け部の両側に多数確認。 最小厚さは1.8mm。
内面からの肉厚測定結果	なし	補強材及び支持架構の取り付け部に多数確認。 最小厚さは2.1mm。

当該腐食孔部等は塩害腐食の発生しやすい環境下において、構造的に雨水により継続的に湿潤状態となっていたことから、腐食が助長されたものと推定される。

腐食進展の原因、詳細な肉厚測定等の結果を踏まえ、必要な箇所については、試運転開始までに適切な補修を行う。また、恒久対策として、40%出力プラント確認試験前までには、当該屋外排気ダクトの取替えを実施する方針である。ダクトや各機器について、長期的な点検・補修計画を定め、保全プログラムに反映する。
