平成 2 1 年 1 月 9 日
日本原子力研究開発機構
敦 賀 本 部

高速増殖原型炉もんじゅ 屋外排気ダクトの腐食孔の原因と対策について

高速増殖原型炉もんじゅ
屋外排気ダクトの腐食孔の確認について（原因と対策）

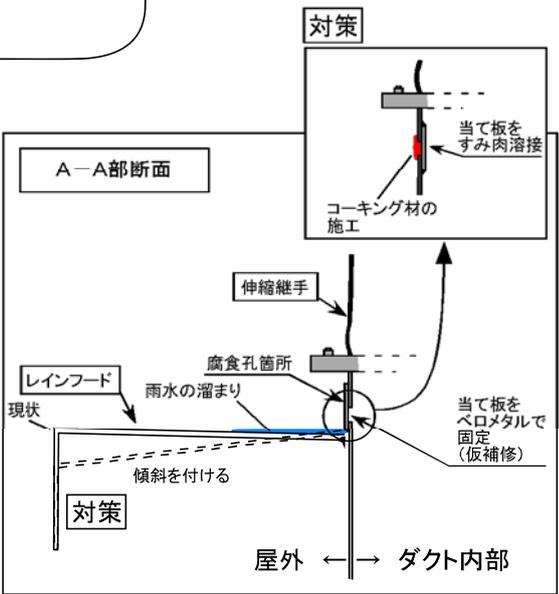
屋外排気ダクトの腐食孔の確認について(原因と対策)

建設中（低温停止中）の高速増殖原型炉もんじゅ（以下、「もんじゅ」という）において、原子炉補助建物の屋上に設置しているアニュラス循環排気装置主配管*¹（以下、「屋外排気ダクト」という）の計画的な補修塗装のため、屋外排気ダクト全体のケレン作業（バフ掛け等の作業で錆が発生している箇所は錆を除去し、塗装が健全な箇所については、塗膜表面の目荒しをすることにより、塗料の接合性を良くする）を行い、錆を除去した箇所の下地塗装を行っていたところ、平成 20 年 9 月 9 日 15 時 30 分頃、屋外排気ダクトに腐食孔（縦約 1cm、横約 2cm）があることを確認した。

- ①腐食孔部及び錆たれ部周辺は、2 本の支持架構が近接し、壁面を流れ落ちる雨水が停滞しやすい場所であった。
- ②停滞した雨水は、レインフードに外側への傾きがなかったことから、ダクト周辺に溜まる状態となった。
- ③腐食孔部及び錆たれ部に近接する水平の支持架構の内部には、未溶接部から雨水が入り込み停留し、雨が止んだ後も直下の溝形鋼に滴下する状況を形成した。
- ④溝形鋼には、平成 11 年に、停留した水を抜く穴が開けられており、近接したレインフード上に継続的に水が供給される環境となった。
- ⑤腐食孔部及び錆たれ部は日陰にあり、蒸発しにくくなっていたものと推定され、極めて長時間湿潤雰囲気さらされる環境となり、腐食が進行した。

腐食孔部及び錆たれ部の調査のためサンプルを切り出した開口部2箇所については、屋外排気ダクトの内面から当て板をすみ肉溶接で取り付ける。当て板外面に対しては、コーキング材などで雨水の浸入防止を図る。
