# 炉内中継装置の取り外し作業中の落下について

【発生日時】平成22年8月26日(木)14時48分ごろ

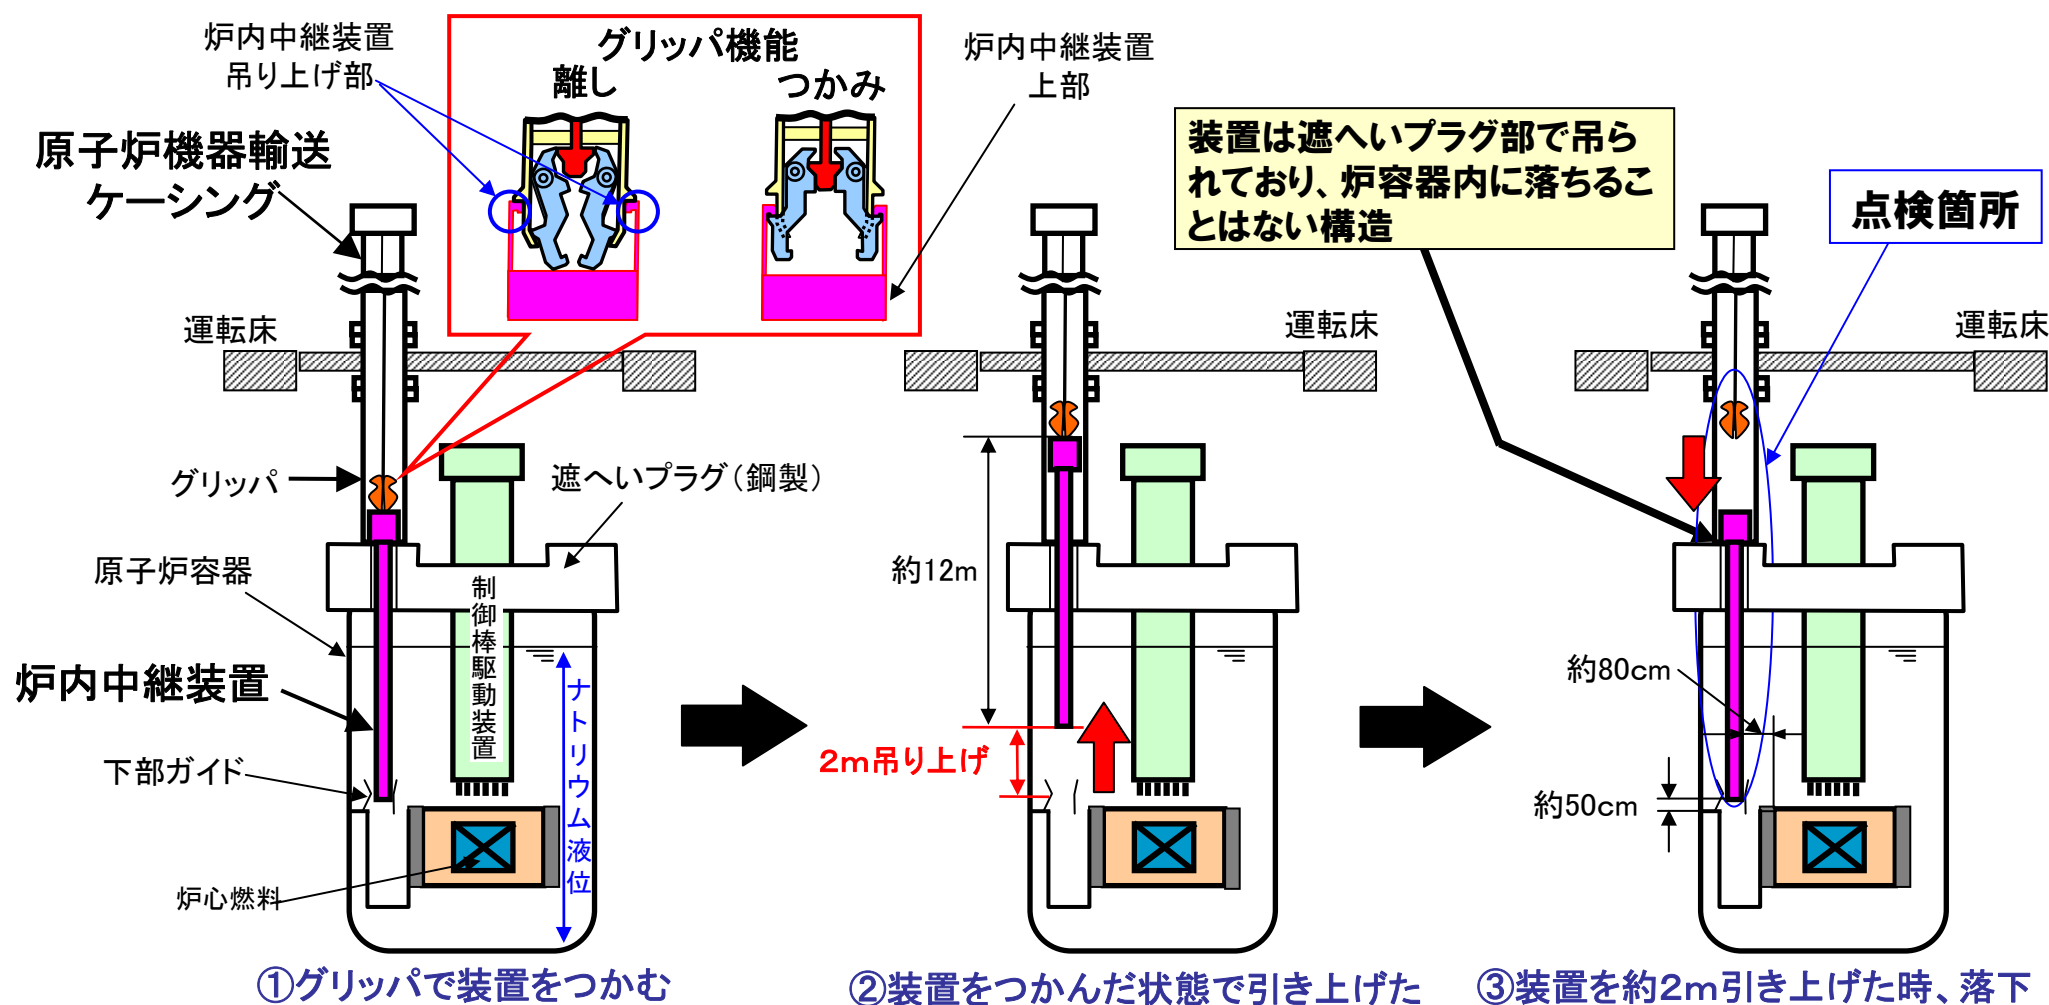
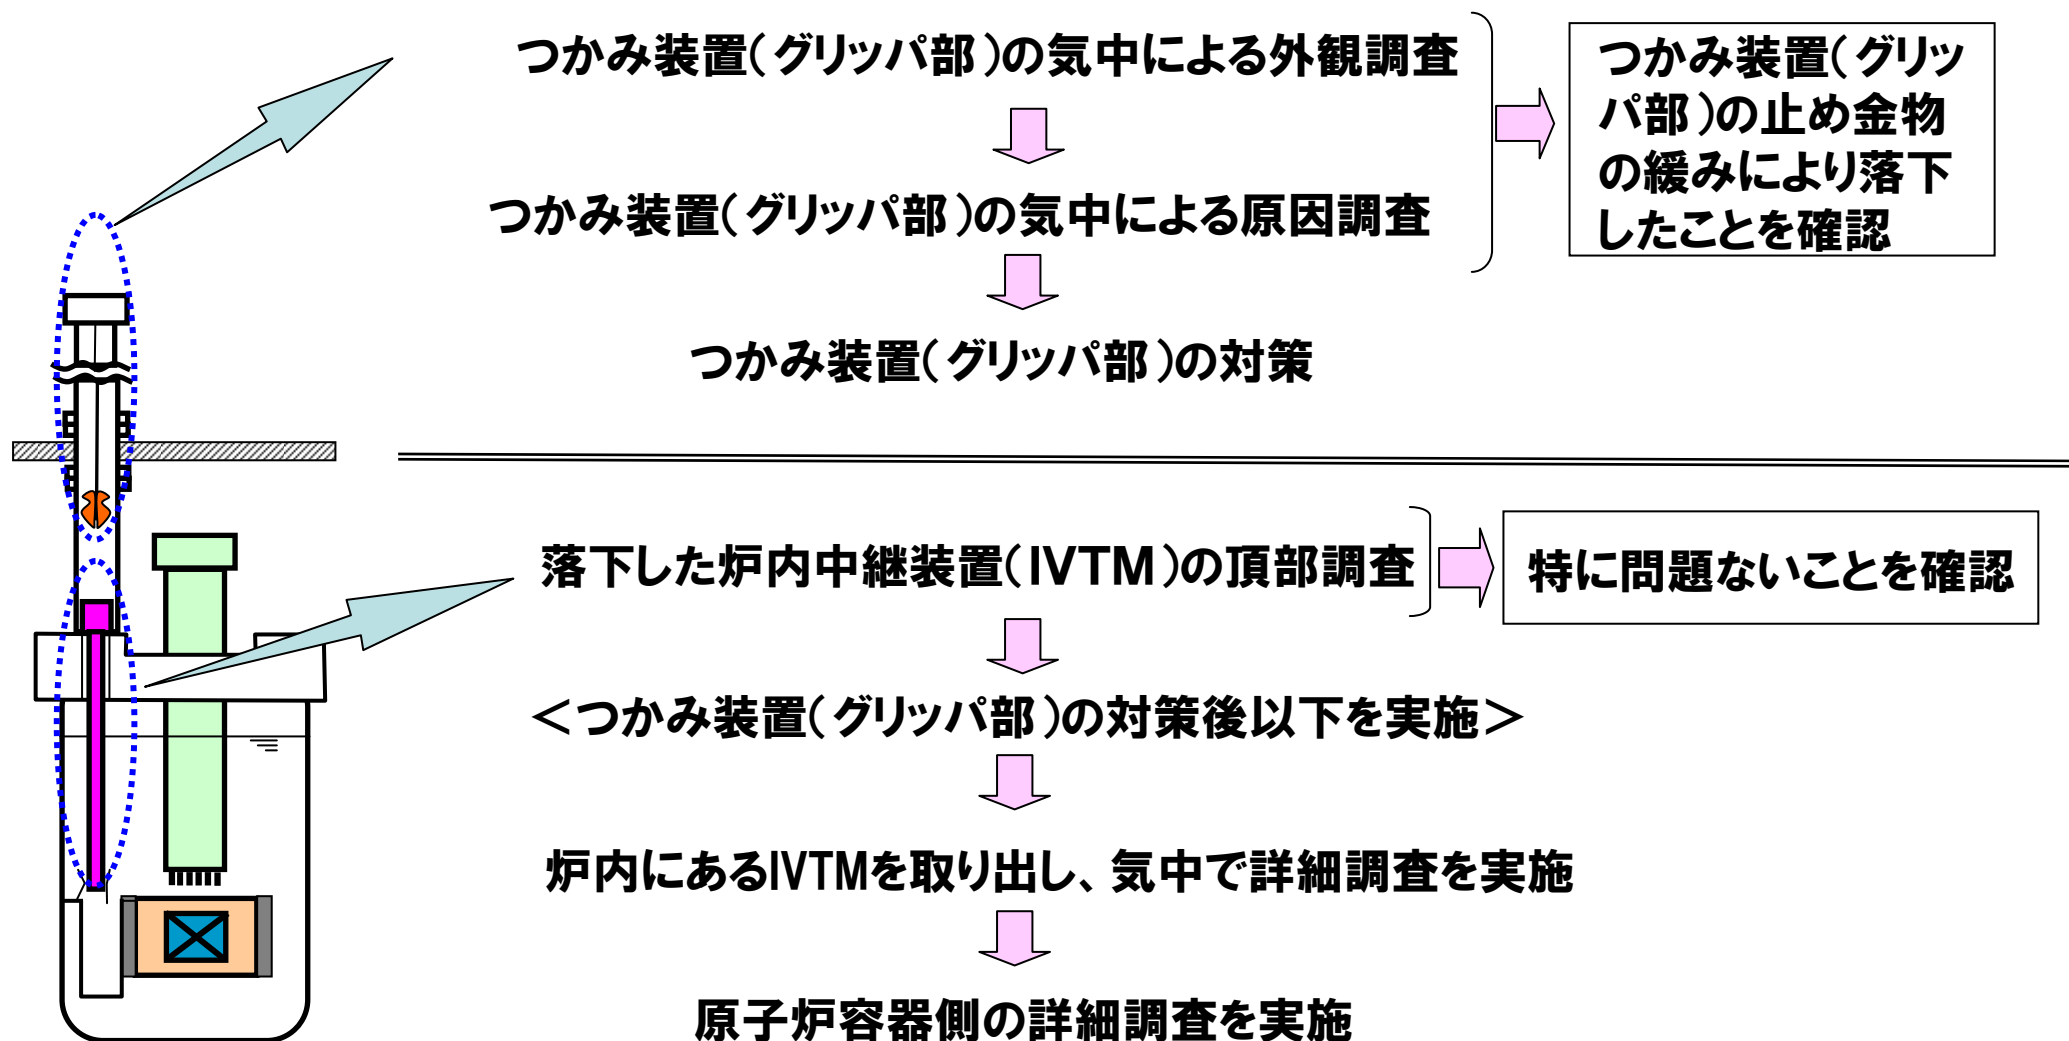
【発生状況】燃料交換作業の後片付けのため、原子炉建物において、炉内中継装置を取り外す作業をしていたところ、原子炉容器内より約2m位吊り上げた時点で、吊り荷重が急減して衝突音を確認しました。グリッパ昇降荷重を確認したところ、炉内中継装置をつかむ前の荷重(グリッパのみの荷重)まで降下していました。なお、放射線モニタ類の指示値に異常はなく、本事象による環境への影響はありません。
