高速増殖原型炉もんじゅの炉内中継装置落下に係る状況について

炉内中継装置の案内管接続部の外面観察結果

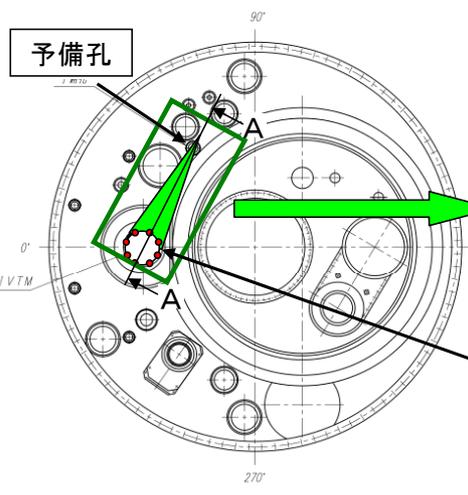
内面観察及び外面観察の結果、また、これまでの解析を踏まえると、炉内中継装置が引き抜けない原因は、上部案内管と下部案内管の接続部の張出し（ピン近傍の張出し推定量；片側約5mm）によるものであると判断しました。

解析によるピン近傍の張出し推定量イメージ

この評価結果による接続部の張出し量と炉内中継装置の外径、燃料出入孔スリーブ外径等を考慮して、炉内中継装置を燃料出入孔スリーブと一体で引抜くという方針とし、それに向け詳細な検討を進めてまいります。

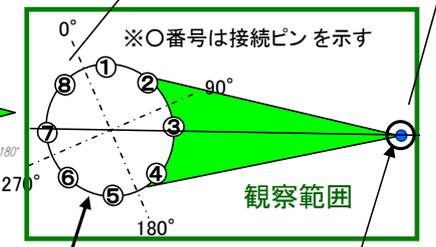
炉内中継装置の引抜きに向けた評価・判断に資するため、炉内中継装置の外면을観察するための装置の据付・調整等の検討・準備を進めてまいりましたが、11月16日、予備孔に挿入した観察装置による炉内中継装置の接続部近傍の外面観察を行いました。その結果、上部案内管と下部案内管の接続部にギャップが発生していることを確認しました。

案内管接続部外側からの観察結果 (鏡を介し撮影)
