表9.1.1-1 要因分析表

表 9.1.2-1 調査項目一覧

表 9.1.2-2 AHM グリッパ昇降荷重変動調査工程

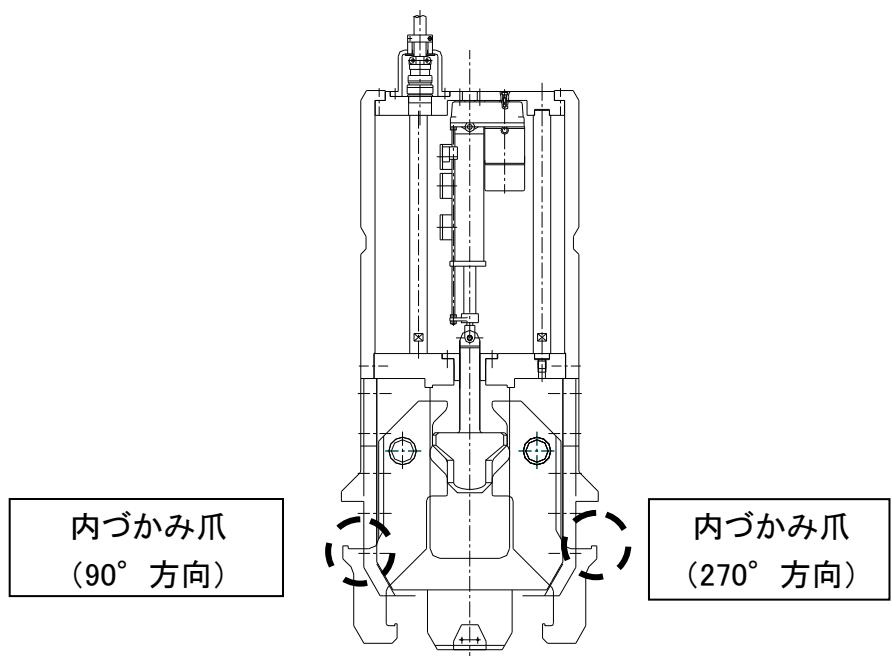
図 9.2.2(3)-3 爪開閉ロッド外観

18-14	△ 「工具調査の外観調査、ワーナー・リンダード分解調査により、スライドナットの廻り止めが実施されていることを確認した。」	△ 分解調査(外観調査) (ワーナー・リンダード分解後に実施)	ワーナー・リンダードのシャフトが回転しない	ワーナー・リンダードのシャフトが回転しない
18-15	△ 「工具調査の外観調査により、爪開閉ロッドの先端リ字金具への接続部が緩んでいた事を確認した。」	△ 分解調査	爪開閉ロッドのワーナー・リンダードの接続部破損	ワーナー・リンダードの接続部破損

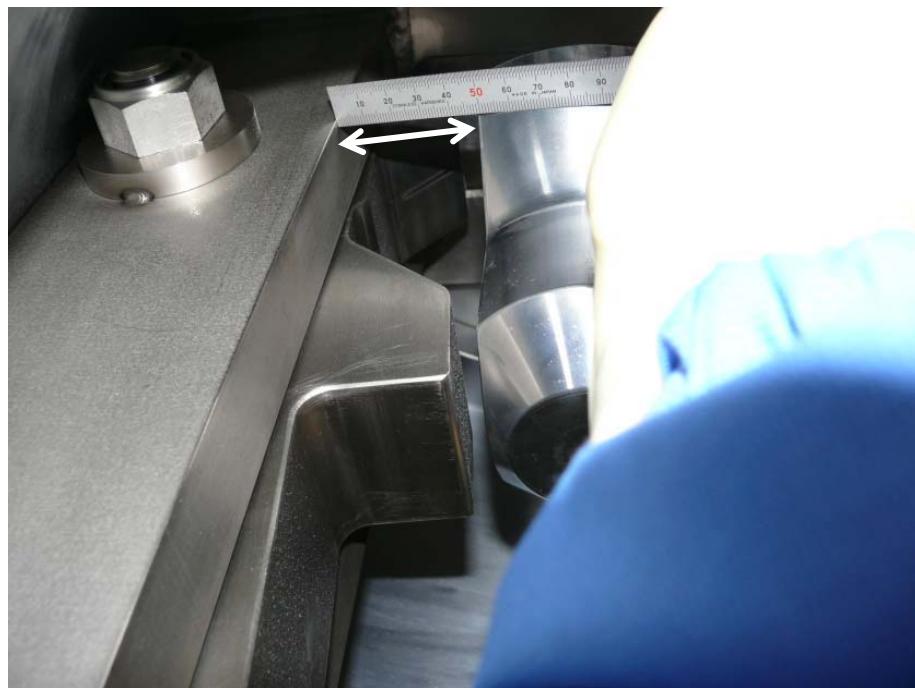
図 9.2.2(3)-9 寸法測定箇所
(グリッパ爪開閉ロッドの回転角度同定)

測定個所	測定値 [mm]
A	51
B	49
C	47
D	52
E	125.18
F	125.21
