表 9.2.2(3)-2 内づかみ爪・爪開閉ロッド寸法測定結果

図 9.2.2(3)-14 寸法測定箇所(AHMグリッパ傾き量同定)

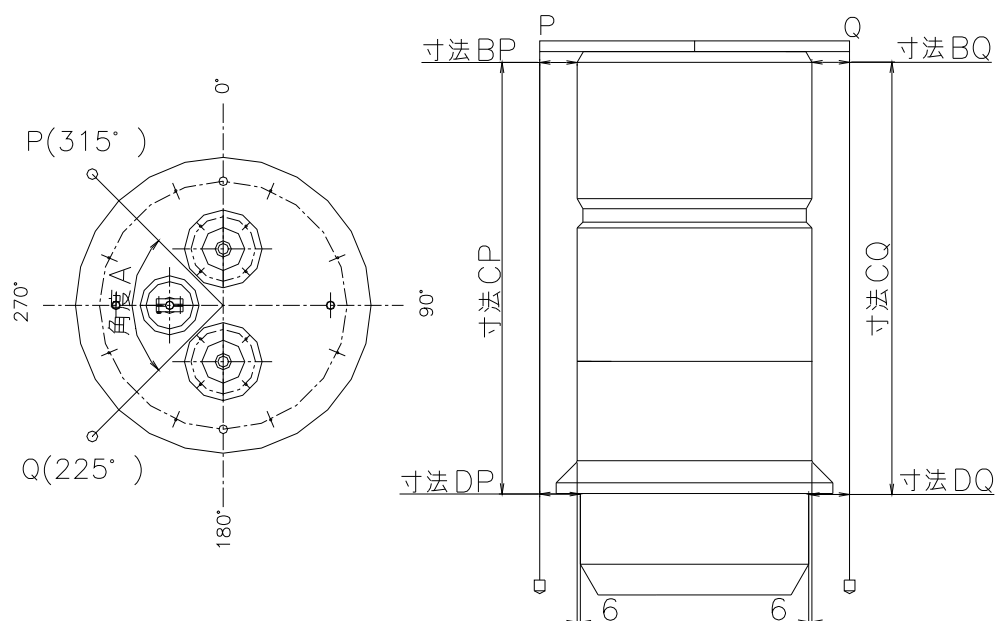
$$\begin{aligned}\text{グリッパ傾き量 } \theta_p &= \arctan\left(\frac{77.5 - 70 - 6}{804}\right) \\ &= 0.1^\circ \\ &\approx 0^\circ\end{aligned}$$

$$\begin{aligned}\text{グリッパ傾き量 } \theta_q &= \arctan\left(\frac{77.5 - 70 - 6}{805.5}\right) \\ &= 0.1^\circ \\ &\approx 0^\circ\end{aligned}$$

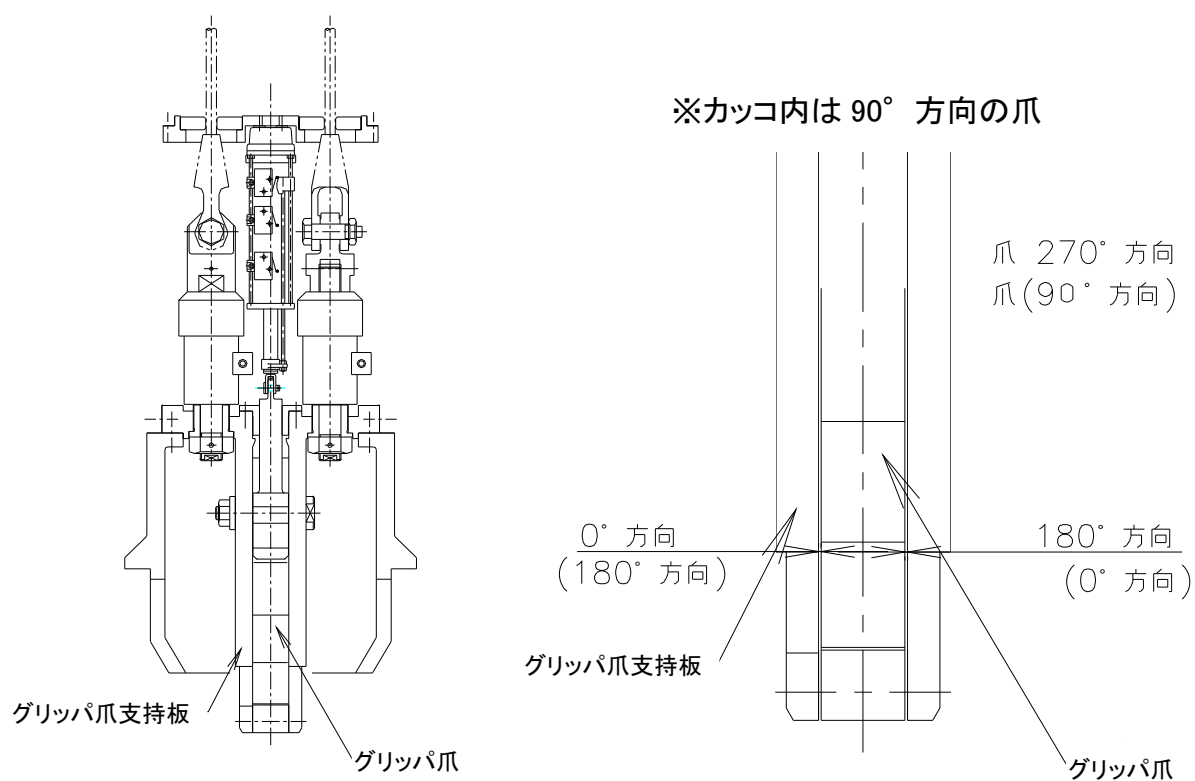
図 9.2.2(3)-17 寸法測定箇所(グリッパ爪支持板先端とグリッパ爪との隙間)

| 測定箇所 | グリッパ爪支持板先端とグリッパ爪との隙間測定寸法 | |
|---|---|---|
| 90°方向 | 2.0 mm | 2.5 mm |
| 270°方向 | 1.5 mm | 2.5 mm |

公称値: 片側 2 mm

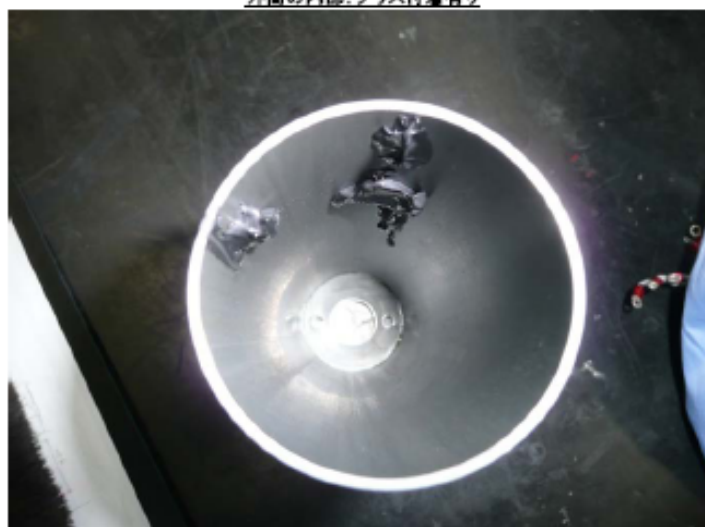
図 9.2.3(4) パワーシリンダ外観調査、軸駆動部分解調査

外筒の内部:グリス付着有り
