高速増殖原型炉もんじゅ

# 炉内中継装置のこれまでの状況及び今後の進め方

平成23年1月18日

独立行政法人日本原子力研究開発機構  
敦賀本部

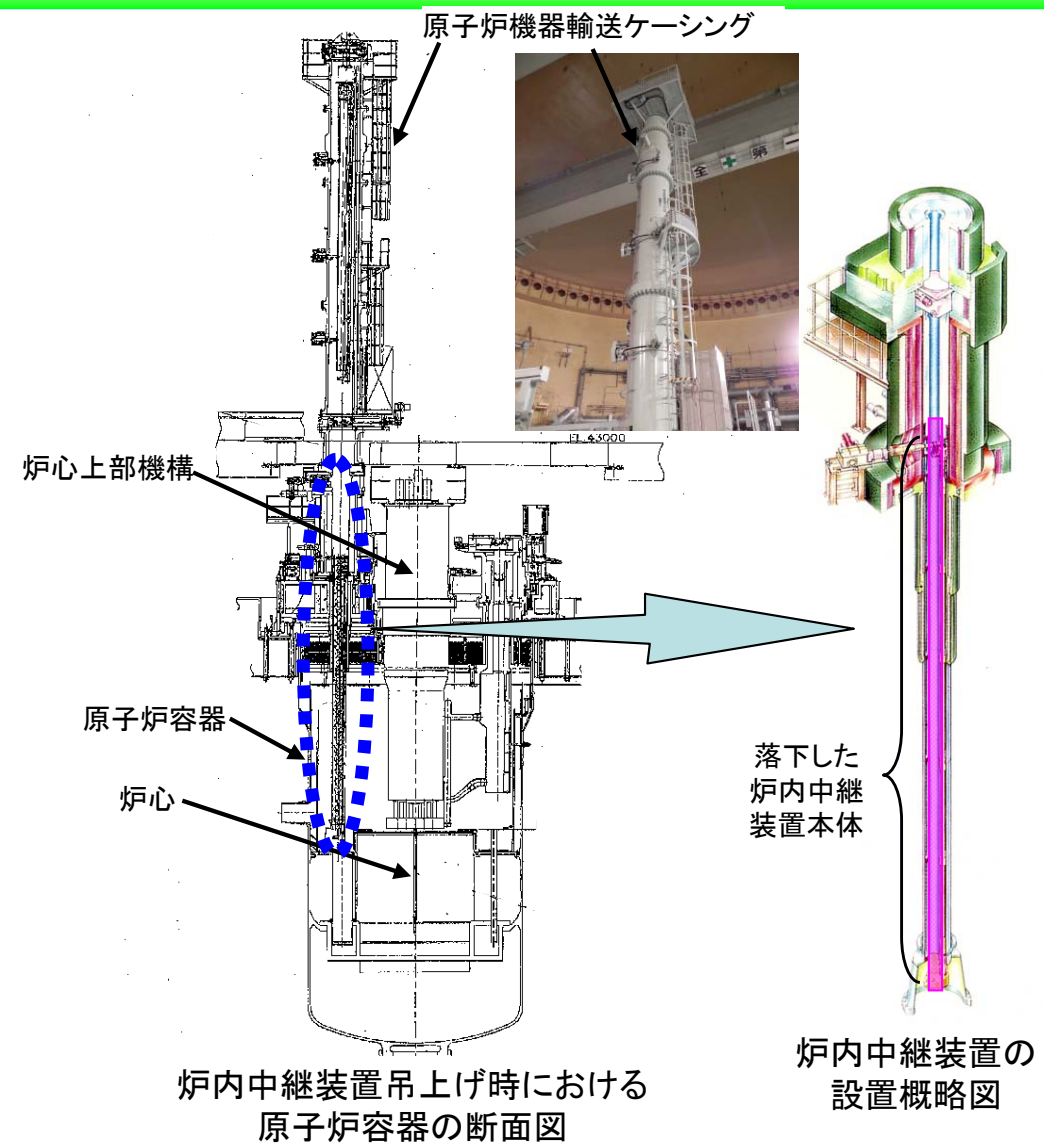
つかみ部爪開閉ロッド回転防止策

廻り止め当て板 (金属板)

9月28日 原子炉機器輸送ケーシングのつかみ部爪開閉ロッド回転防止策を実施。

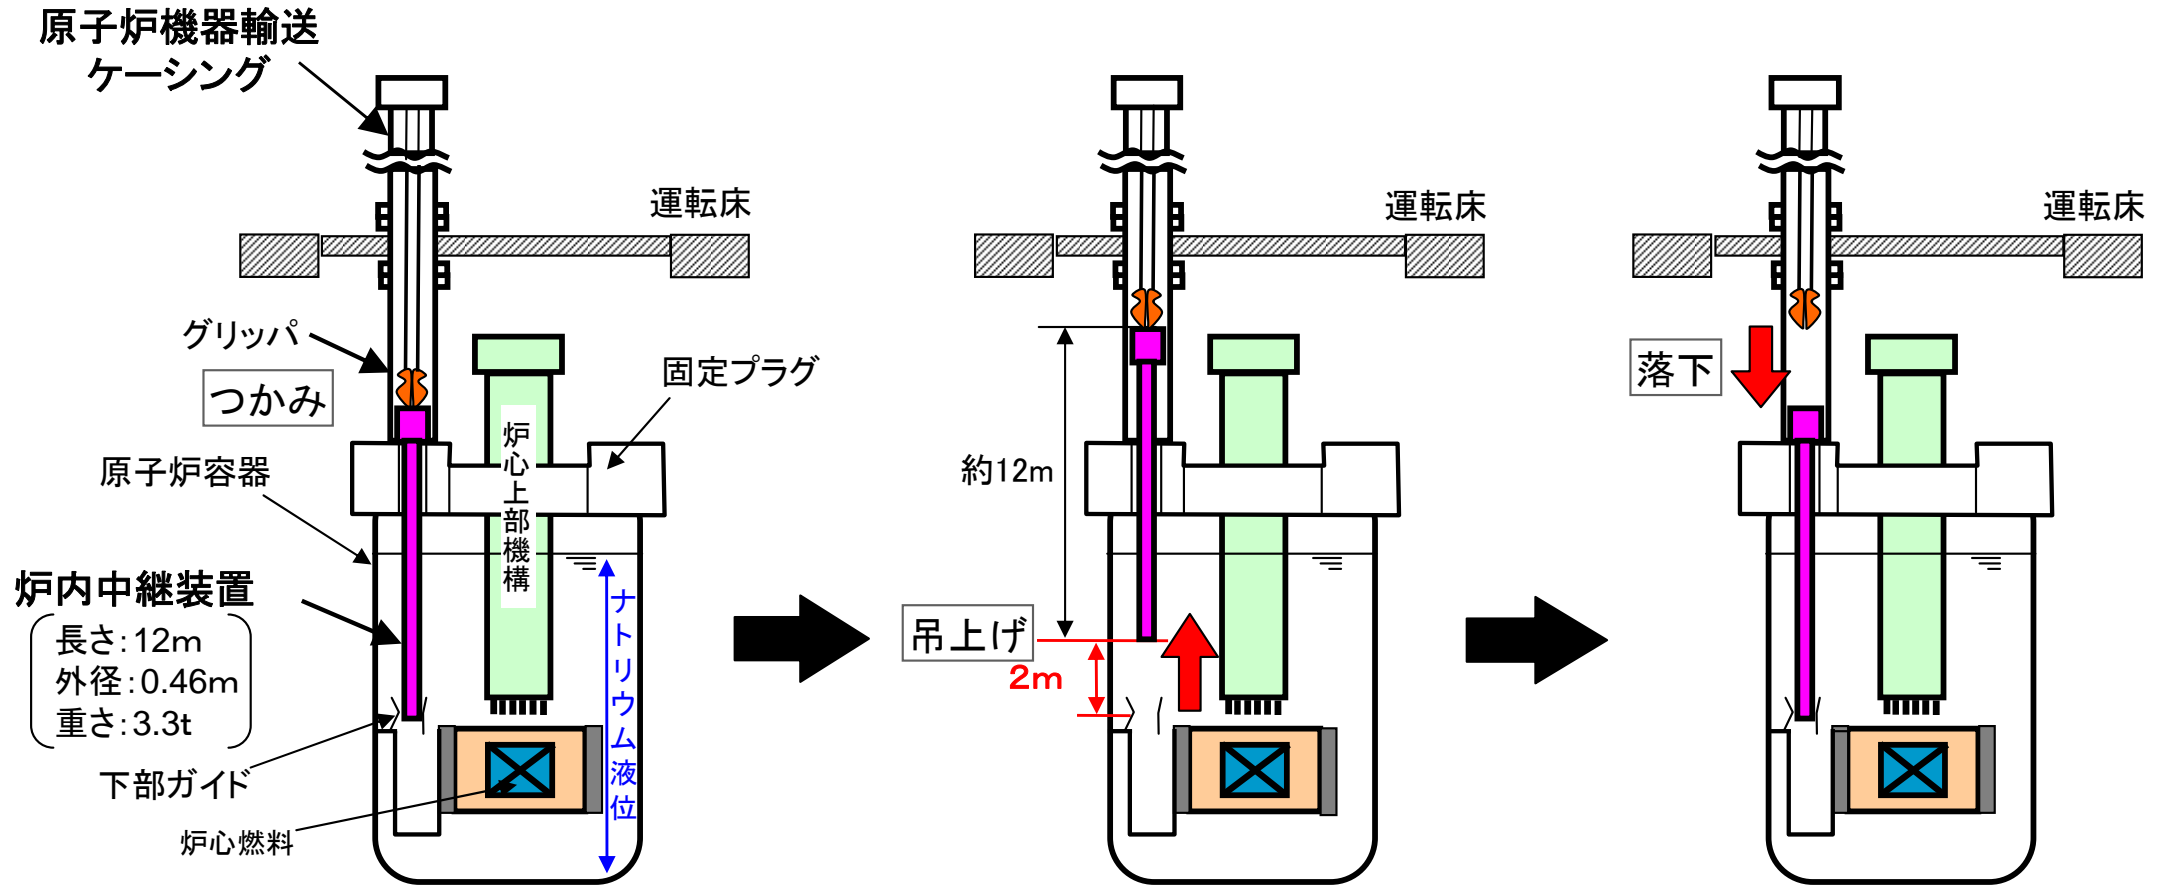
①燃料交換の片付け作業として、原子炉機器輸送ケーシングを使って、原子炉容器内から炉内中継装置を取り外す。  
そのため原子炉機器輸送ケーシングのグリッパ(つかみ装置)で炉内中継装置をつかむ。

②炉内中継装置を約2m吊り上げた。

③約2m吊り上げた時、原子炉機器輸送ケーシングのグリッパ(つかみ装置)から、炉内中継装置が外れ、落下した。

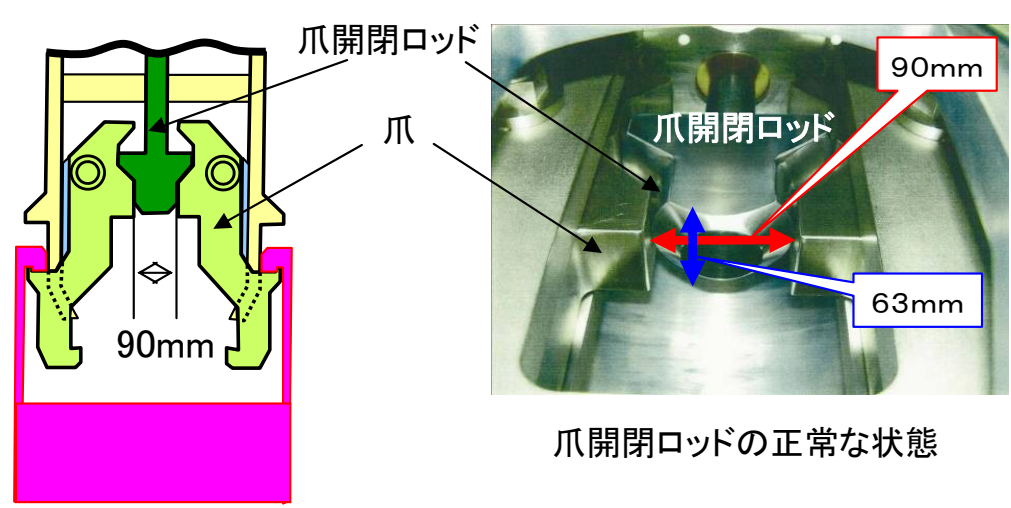
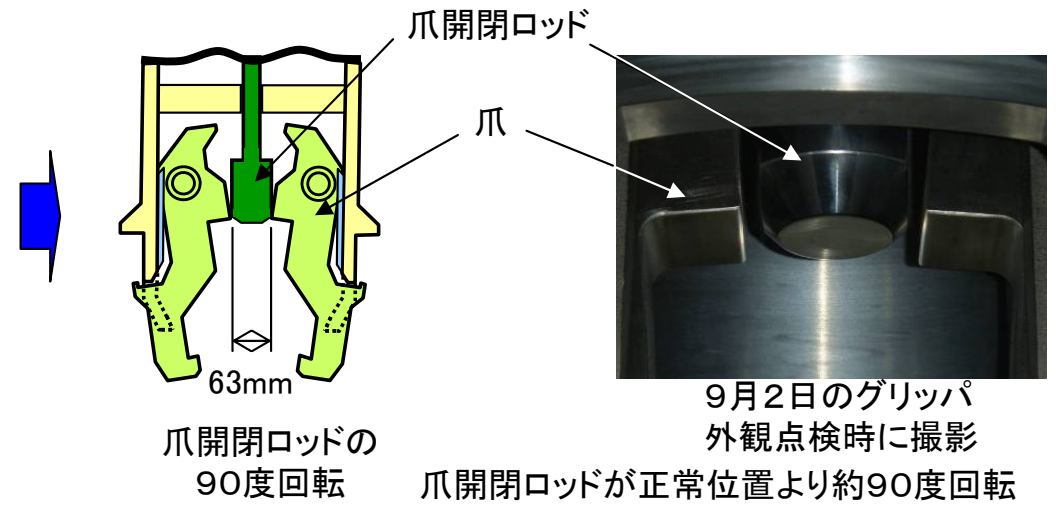
## 原子炉機器輸送ケーシングのグリッパ部

グリッパ爪を開閉する「爪開閉ロッド」が、グリッパ爪に対して正しい状態から約90° 回転していることを確認した。

グリッパ部の点検を行ったところ、パワーシリンダロッドと爪開閉ロッドが90° 回転していた。原因は、U字金物のネジ部の緩みによるものと確認した。また、2つあるグリッパ爪のうち片側にずれ痕を確認した。

9月2日のグリッパ外観点検時に撮影  
爪開閉ロッドが正常位置より約90度回転  
〔爪開閉ロッドが掴み位置まで下がっても、グリッパの爪が十分に開ききらない〕

グリッパの爪開閉ロッドの回転が落下した直接原因であることから、爪開閉ロッドが回転しない構造とした。  
(1) 爪開閉ロッドの回転を制限する廻り止め当て板(金属板)をグリッパ爪を収容する支持板に取り付ける。  
(2) 爪開閉ロッドとそれを押すためのシリンダロッドを結合するねじを、金属ねじ緩み止め用接着剤により固定し、回転を防止する。

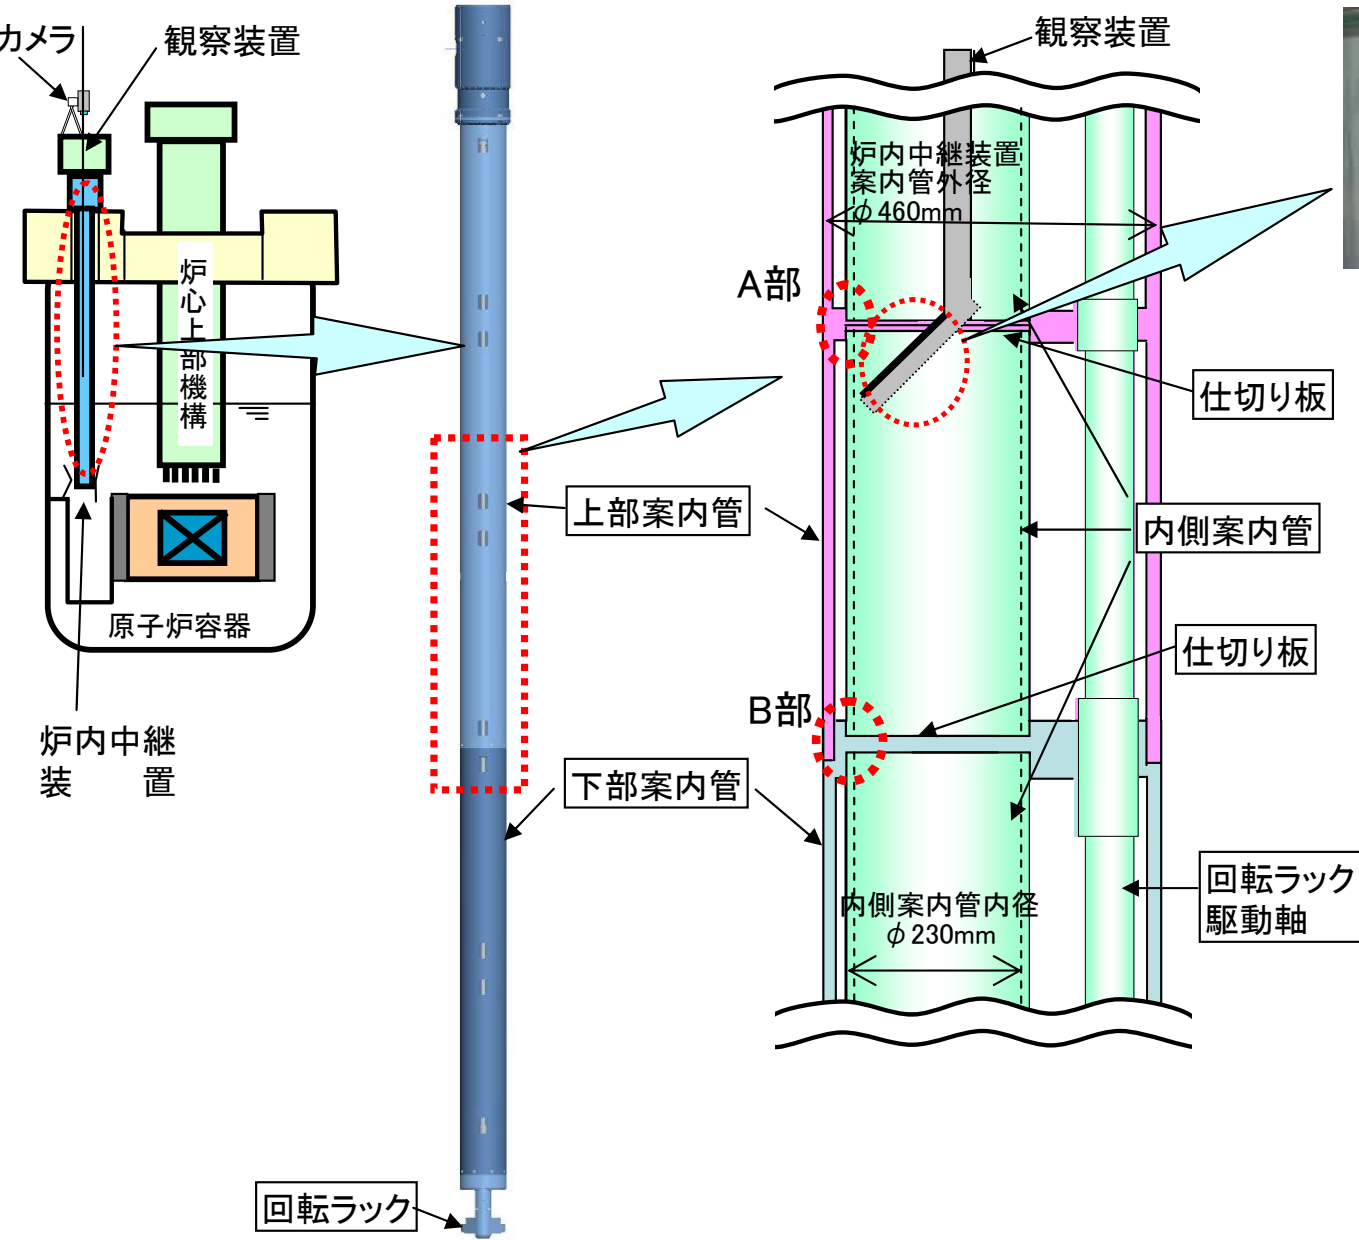
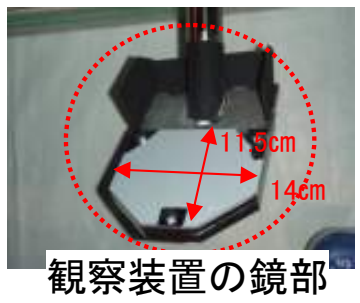
11月9日に内側案内管の内面観察を行った結果、5分割してある内側案内管のうち、上から3番目の上部と仕切り板間の隙間が初期値(5~7mm)に対して、約15mmと広がっていることを確認

A部: 3番目内側案内管上部内面観察結果(代表例)  
隙間量が通常5~7mmに対して、約15mmであることを確認

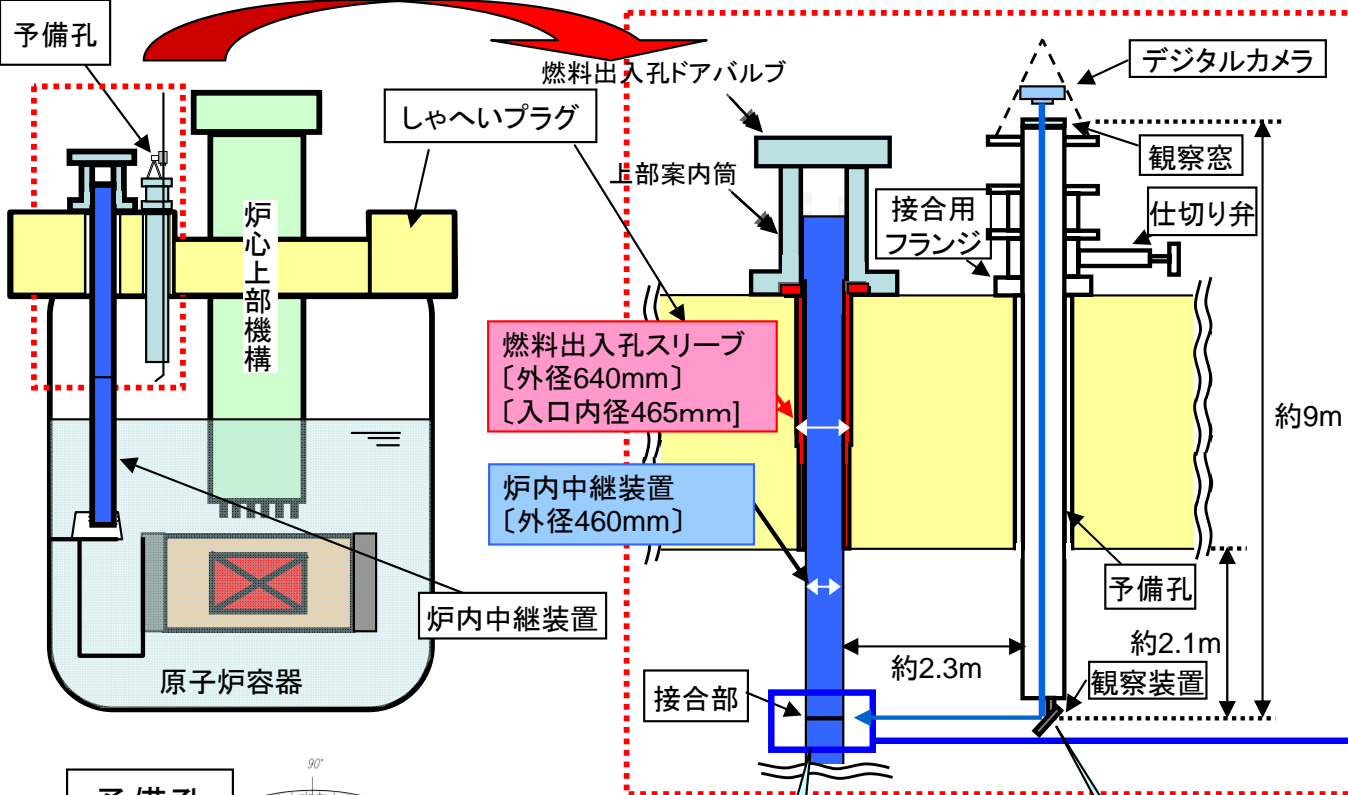
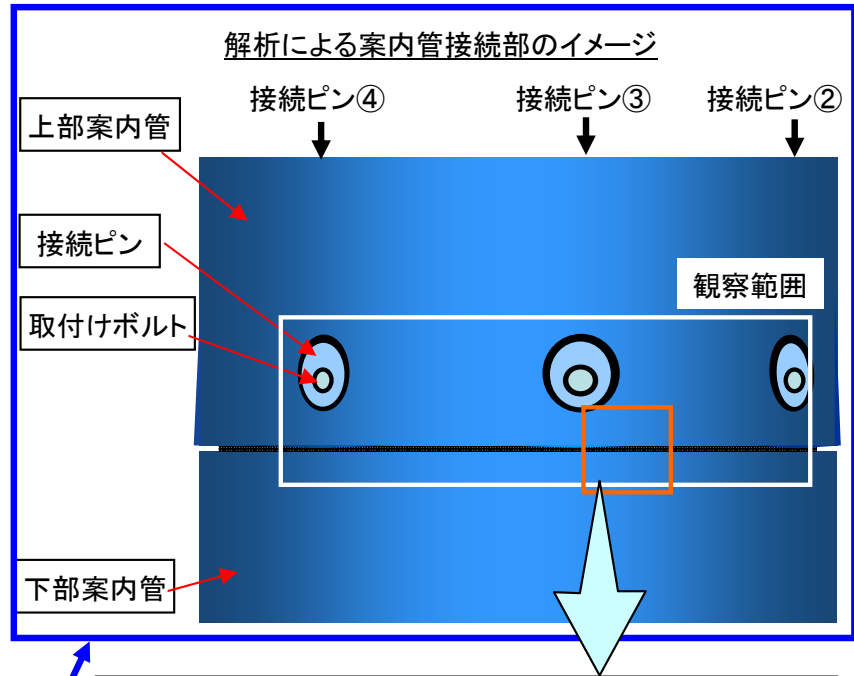
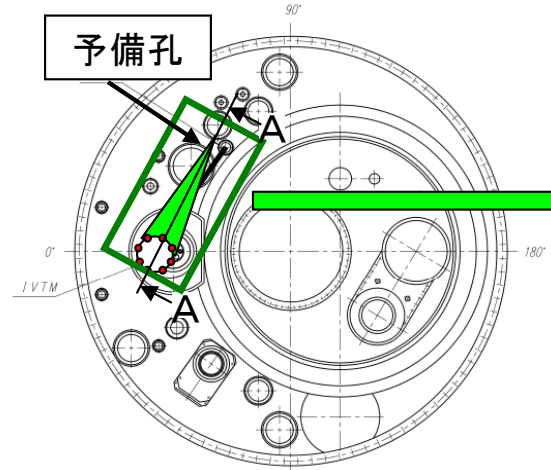
11月16日に案内管の外面観察を行った結果、通常隙間がない上部案内管と下部案内管のつなぎ部に約8mmの隙間量を確認

内側案内管の内面観察と外側の案内管の外面観察の隙間量から、外側の上部案内管の接続部で外側に約5mm(ピン近傍)張り出したものと推定(張出後の外径約470mmと推定)。このことから、炉内中継装置が燃料出入孔スリーブの入口部(入口部内径465mm)で接触しているものと推定

炉内中継装置と燃料出入孔スリーブの一体引抜きによる  
炉内中継装置の引抜き復旧工事(準備含む)の方法を検討
