## ヒューマンエラー防止に係る安全点検について

日本原子力研究開発機構  
高速増殖原型炉もんじゅ

ナトリウム漏えい検出器警報動作不能によるＬＣＯ逸脱及び逸脱からの復帰

補助冷却系設備空気冷却器出口止め弁バイパス弁 260B-CV02 操作  
における操作対象の誤り

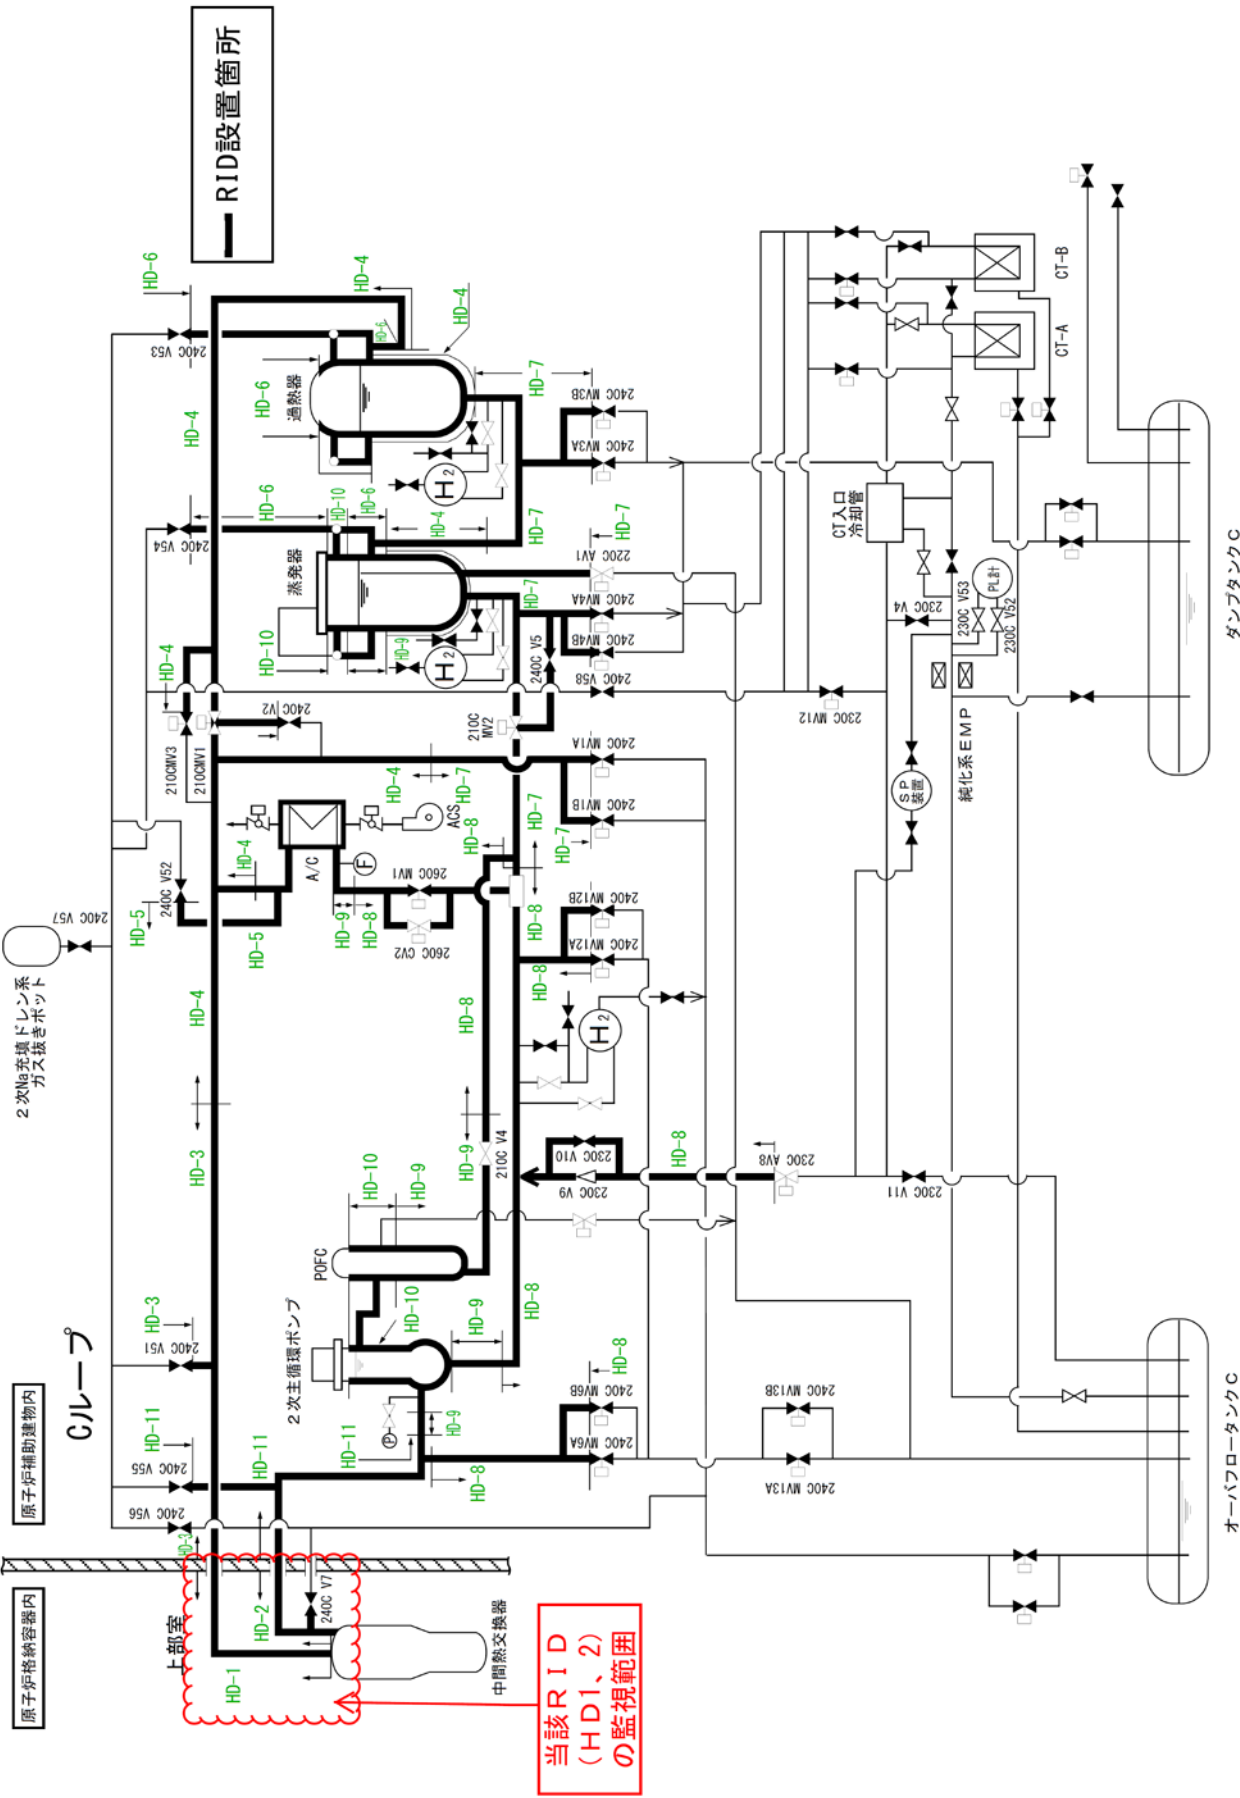
2次主冷却系Cグループ RID設置概要図

- 11:48頃 当直長が連絡責任者に連絡。（2次系CループRID HD-1, 2検出用端子が誤ってリフトされているため不適合処理することについて連絡）
- 12:00頃 電気保修課担当者は、2次系CループRID HD-1, 2のサンプリングブロワの制御回路リフトによるナトリウム漏えい検出器の運転状態、警報監視状態への影響調査を開始。（シーケンサプログラムの解析）

- 12:12頃 当直長は、電気保修課にCループHD-1, 2サンプリングブロワAの制御回路リフトによる漏えい警報機能の状態確認を依頼。
- 12:50頃 電気保修課長は、警報監視機能が正常に機能していない可能性があるかと判断。（シーケンサプログラム線図上、制御回路のリフトにより警報監視機能が正常に機能していない可能性があるかと判断。）

ナトリウム漏えい警報を出力する条件として、「サンプリングブロワが運転していること」があるが、サンプリングブロワは運転状態であり、リフトされていた回路とは別の回路から正常に「サンプリングブロワが運転している」信号がアナログ信号処理用シーケンサに入力され続けていた。そのため、ナトリウム漏えい警報を出力する条件は成立していたことから、ナトリウム漏えい警報を発報する機能は正常であることを確認した。

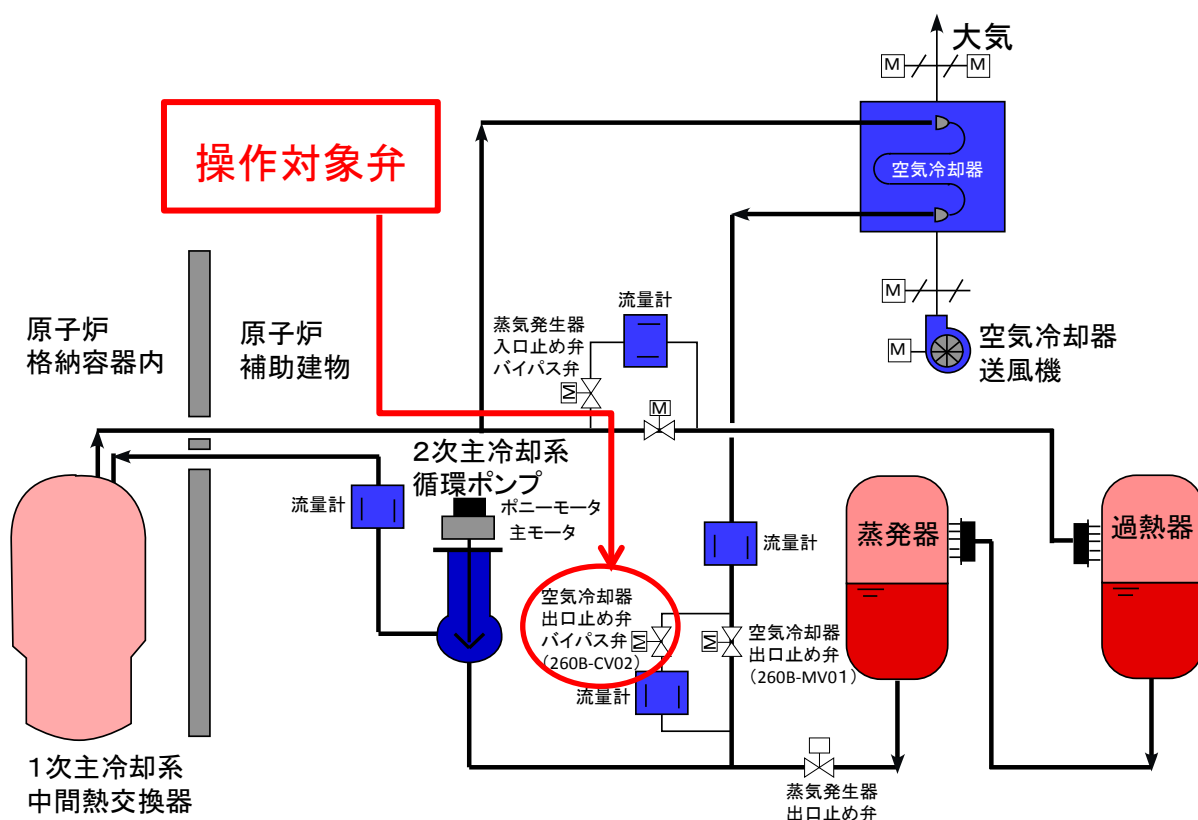
補助冷却設備 概要図

B系の260B - CV02を操作すべきところ、誤ってA系の260A - CV02を操作したが判明した。今後、ヒューマンエラーを含む原因究明、再発防止等の対応を進めていく。

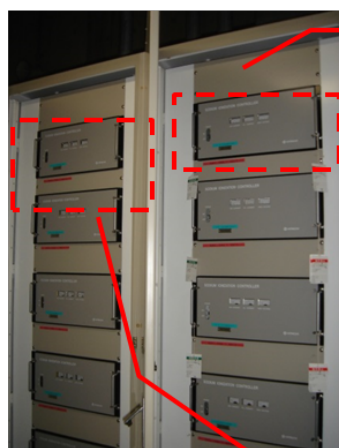
B R/V出口配管IHX SID信号変換機用電源

平成28年9月13日14時53分頃、現場制御盤室（A-512）において、1次系BループにおけるSID<sup>※1</sup>の点検作業を行うため、BループのSIDのうち、B R/V 出口配管IHX(110B-XE401)の信号変換器用電源を「切」とするところを誤ってAループのSID(A R/V出口配管IHX(110A-XE401))の信号変換器用電源を「切」としたため、「1次系Na漏えい検出設備故障」警報が発報した。

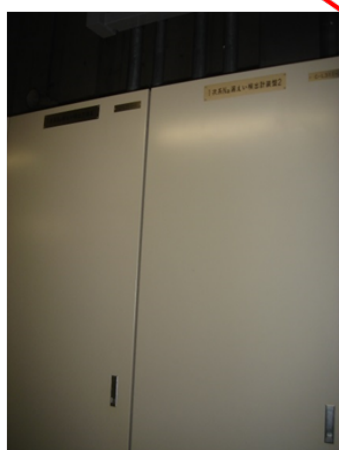
A R/V出口配管IHX SID信号変換機用電源

当該検出器でナトリウム漏えいを監視している範囲は、当該S I Dに併設されているD P Dが正常に動作していたことから、監視機能に影響はなかった。D P Dにてナトリウム漏えいがないことを確認している。
