原子炉補助建屋 3 階の床ドレンファンネルからの溢水について (原因と対策)

廃棄物処理建屋地下 1 階の機器ドレンファンネルからの溢水について (原因と対策)

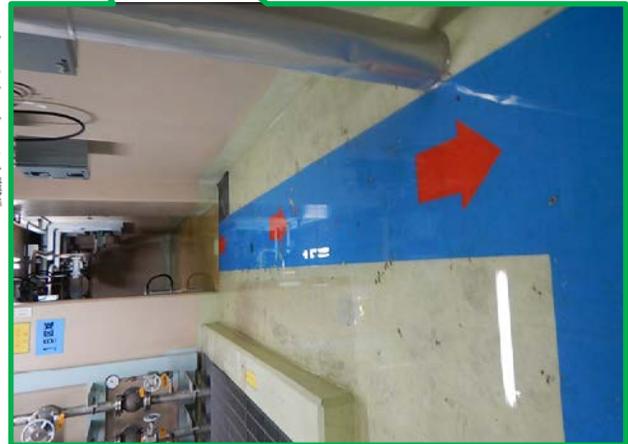
固体廃棄物処理設備 概略系統図 (作業状況等含む)

本事象発生時は、設備担当において固体廃棄物処理設備の弁の分解点検終了に伴う漏えい確認を実施していたが、事象発生時に復水ラインドレン弁（V65-520、通常「閉」管理）の操作を実施していないにもかかわらず、「開」となっていたことにより、復水系のドレン配管から復水が機器ドレンファンネルに流入し、溢水した

これは、事象発生前に実施された廃樹脂移送ポンプの分解点検（～平成28年10月17日終了）において、分解点検に係るアイソレーション*（以下、「アイソレ」という。）を解除した際、当該弁を「開」とした（10月17日）ことがわかった。

このアイソレの計画においては、廃樹脂移送ポンプのシール水の出口弁（V65-524）を「閉」及び復旧後「開」であったが、系統図では当該弁がV65-520との記載（系統図上は、V65-520の弁が2箇所記載）であり、系統図のみの検討で作成されていた。ため、復水ラインドレン弁V65-520（通常「閉」管理）を「閉」とし（札を掛けたのみ）、分解点検終了後の10月17日に「開」とした。
