○ 安全総点検の実施体制と活動経緯

1. ナトリウム漏えい関連設備を中心とした点検

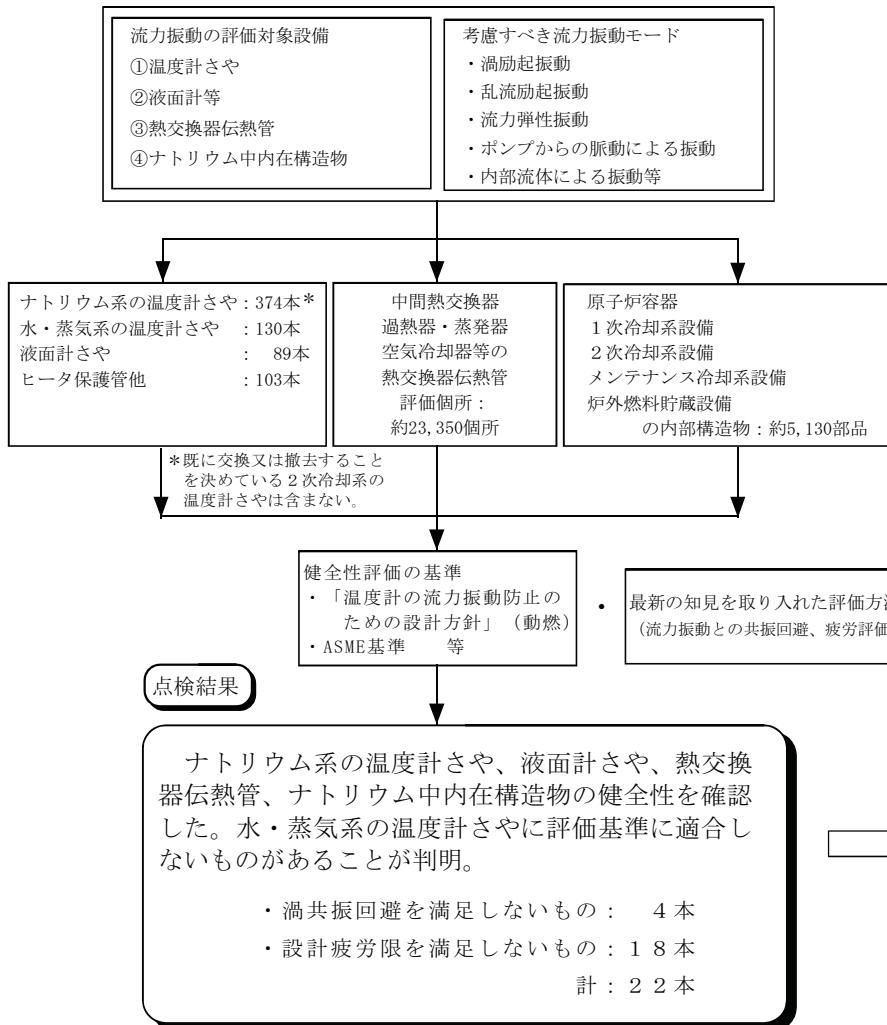
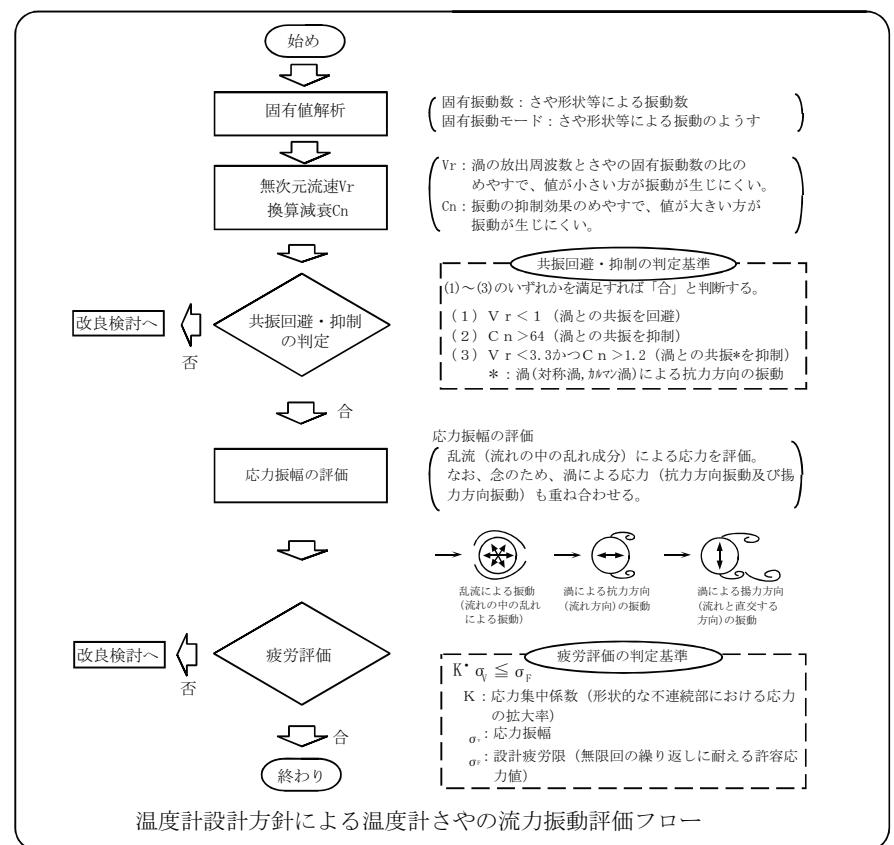
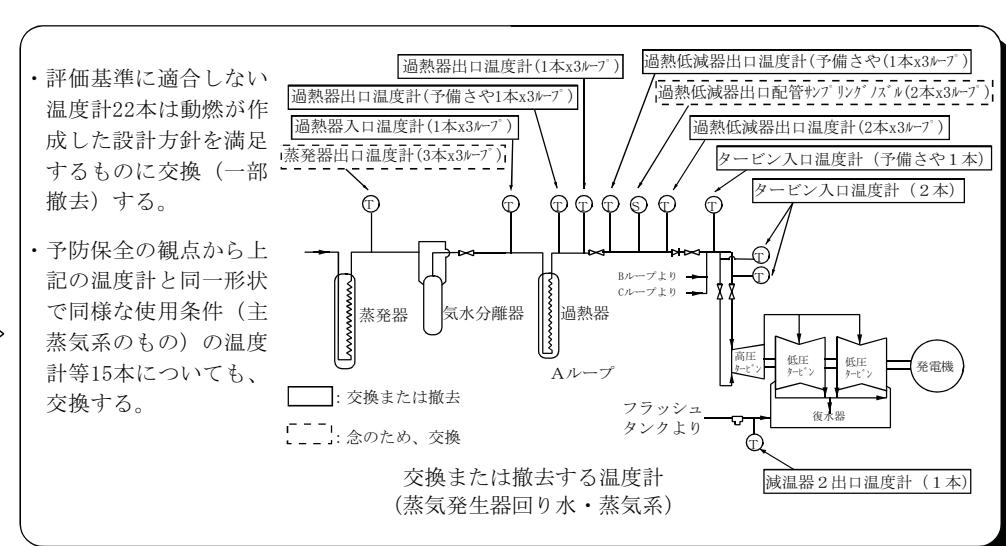
ナトリウム漏えいの原因であった温度計さやのほか、系統内で流力振動を受ける可能性のある液面計、熱交換器伝熱管、ナトリウム中に内在する機器などを摘出し、振動に対する健全性評価作業を行いました。健全性の判断には、事故の原因を踏まえて動燃で作成した「温度計の流力振動防止のための設計方針」や米国機械学会（ASME）基準などを使用しました。

また、念のため、1次主冷却系や炉外燃料貯蔵設備の温度計さやについても、現場点検を行い、健全性を確認しました。

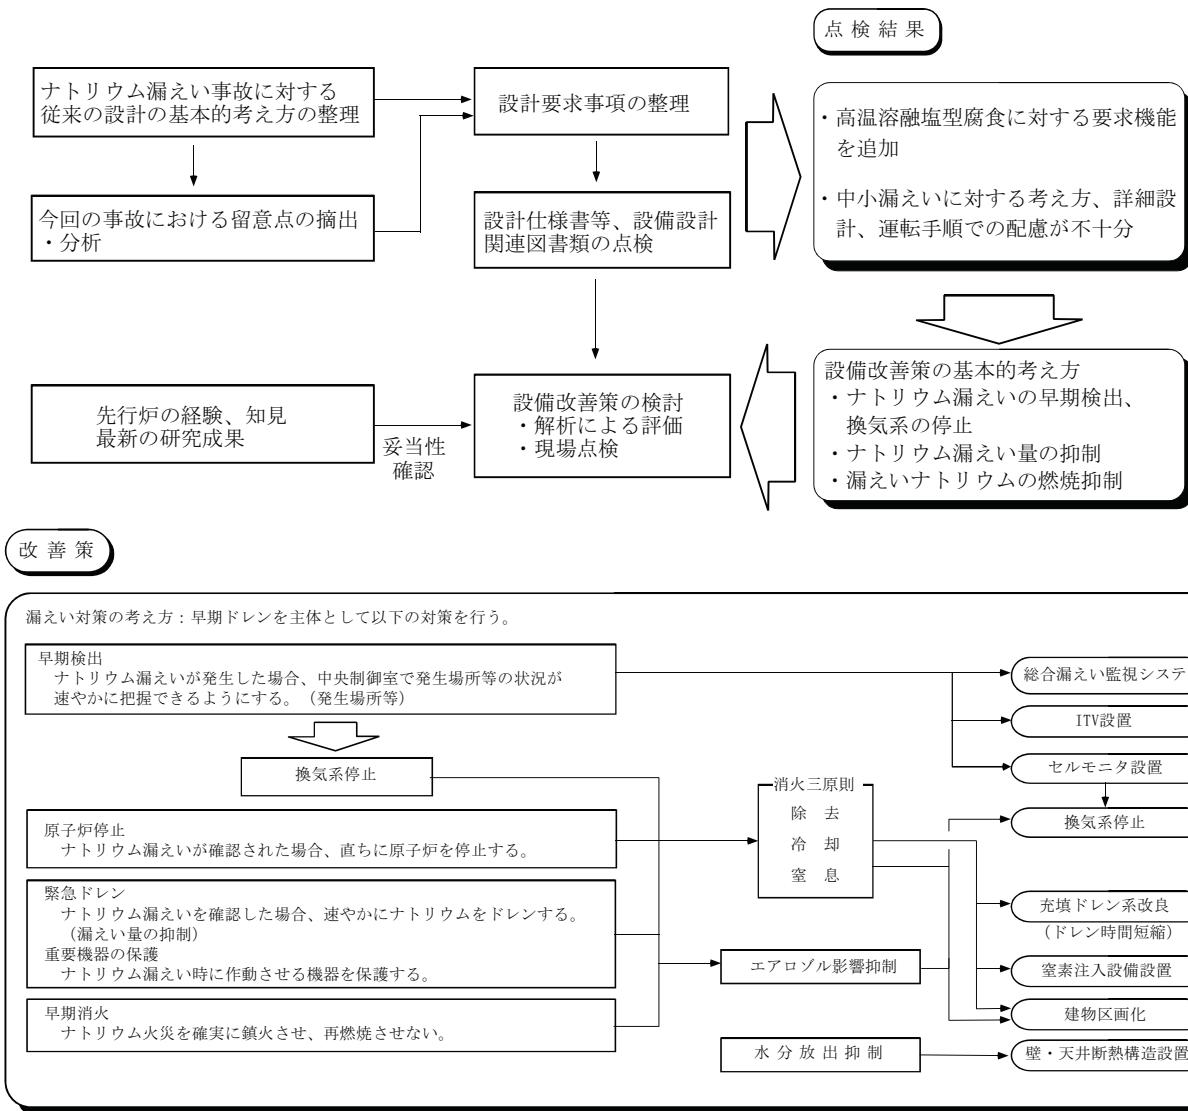
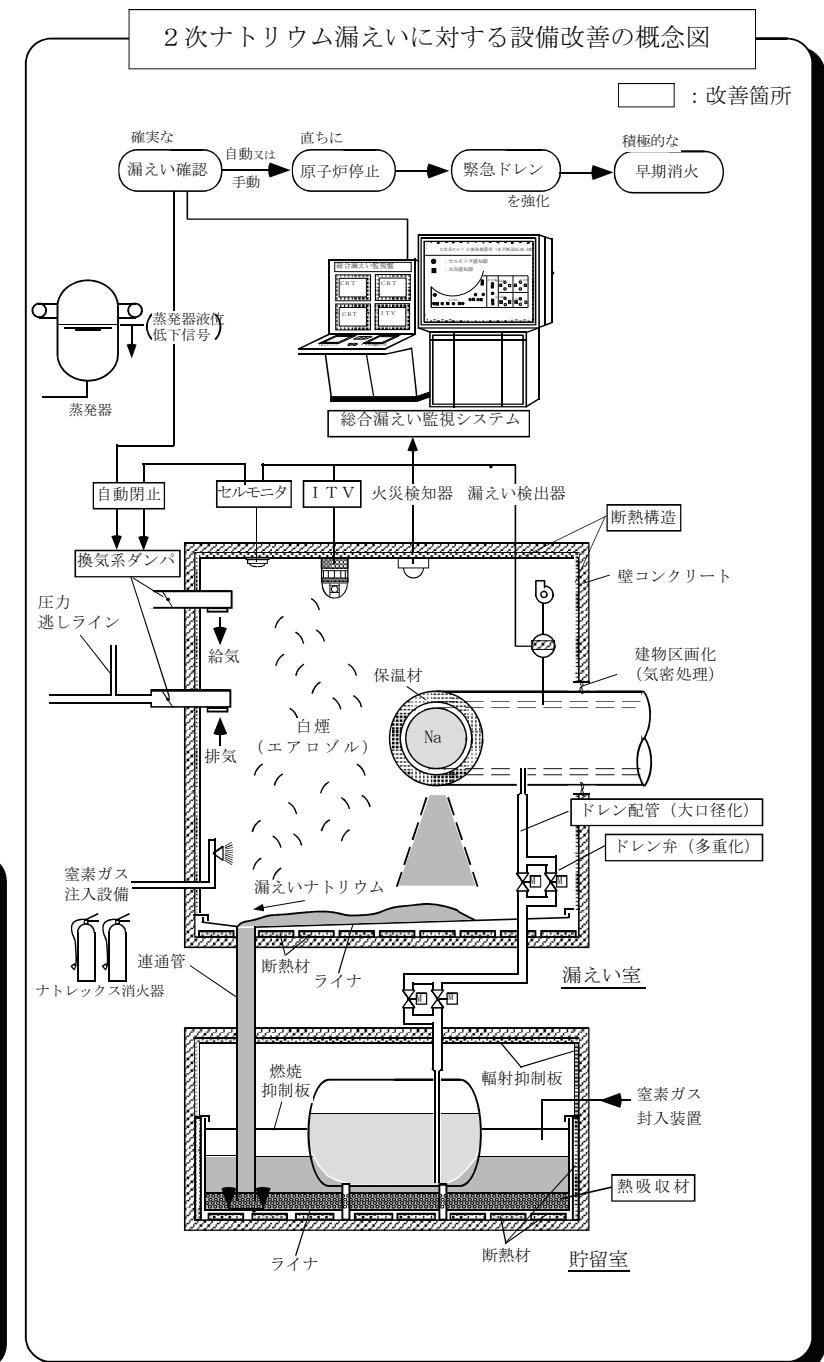
ナトリウム漏えい対策について、漏えいの早期検出、漏えい量の抑制、漏えい周辺部への影響緩和の観点で全てのナトリウム漏えい関連設備の点検を行いました。その際、今回の事故の原因の調査結果を基に従来の設計要求事項に新たに加えるべき事項を明らかにして点検を行いました。

この際、大洗工学センターでのナトリウム燃焼実験で判明した高温溶融塩型腐食についての調査結果も考慮しました。
