核燃料サイクル工学研究所の概況

核燃料サイクル工学研究所

今回の汚染に関する原因と対策

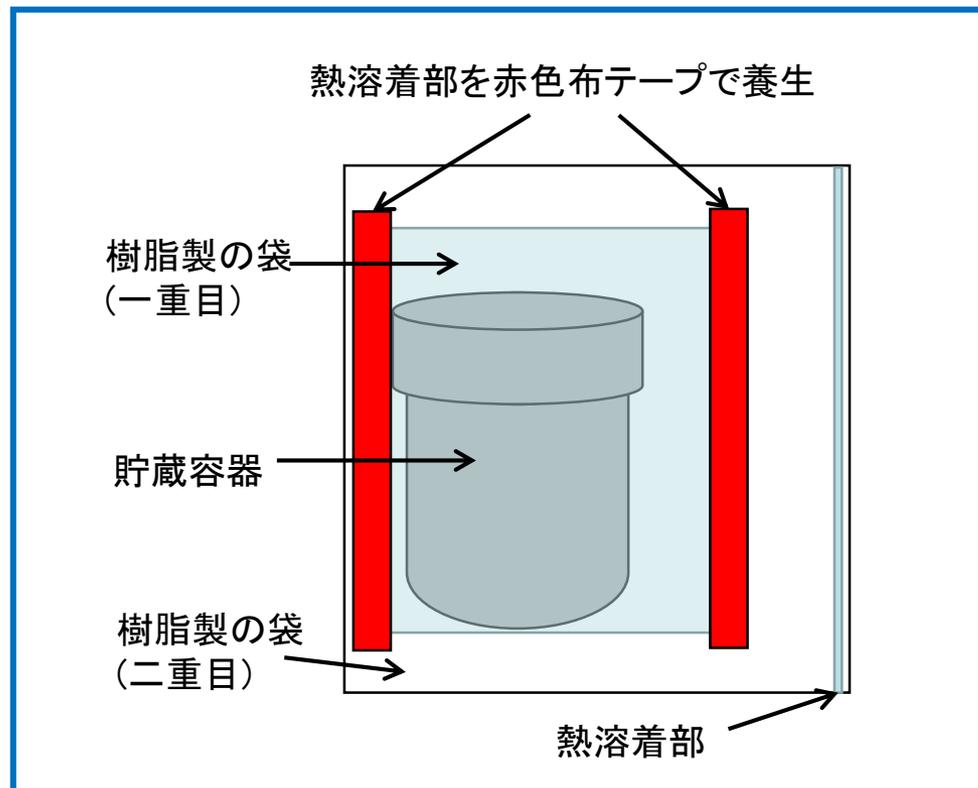
樹脂製の袋による貯蔵容器の梱包状態(二重)

- ① 貯蔵容器を袋(二重)に梱包した状態でグローブボックス内に搬入
- ② グローブボックス内で古い袋を外す
- ③ 新しい袋に入れながらグローブボックス外に搬出することにより袋を交換
- ④ 新しい袋に入れた貯蔵容器の取り扱い中に袋を傷つけた(穴)→汚染発生
