JMTR 原子炉建家に関する点検の状況について

東北地方太平洋沖地震の影響に関する設備点検における
JMTR 原子炉建家屋根の梁の一部変形等について

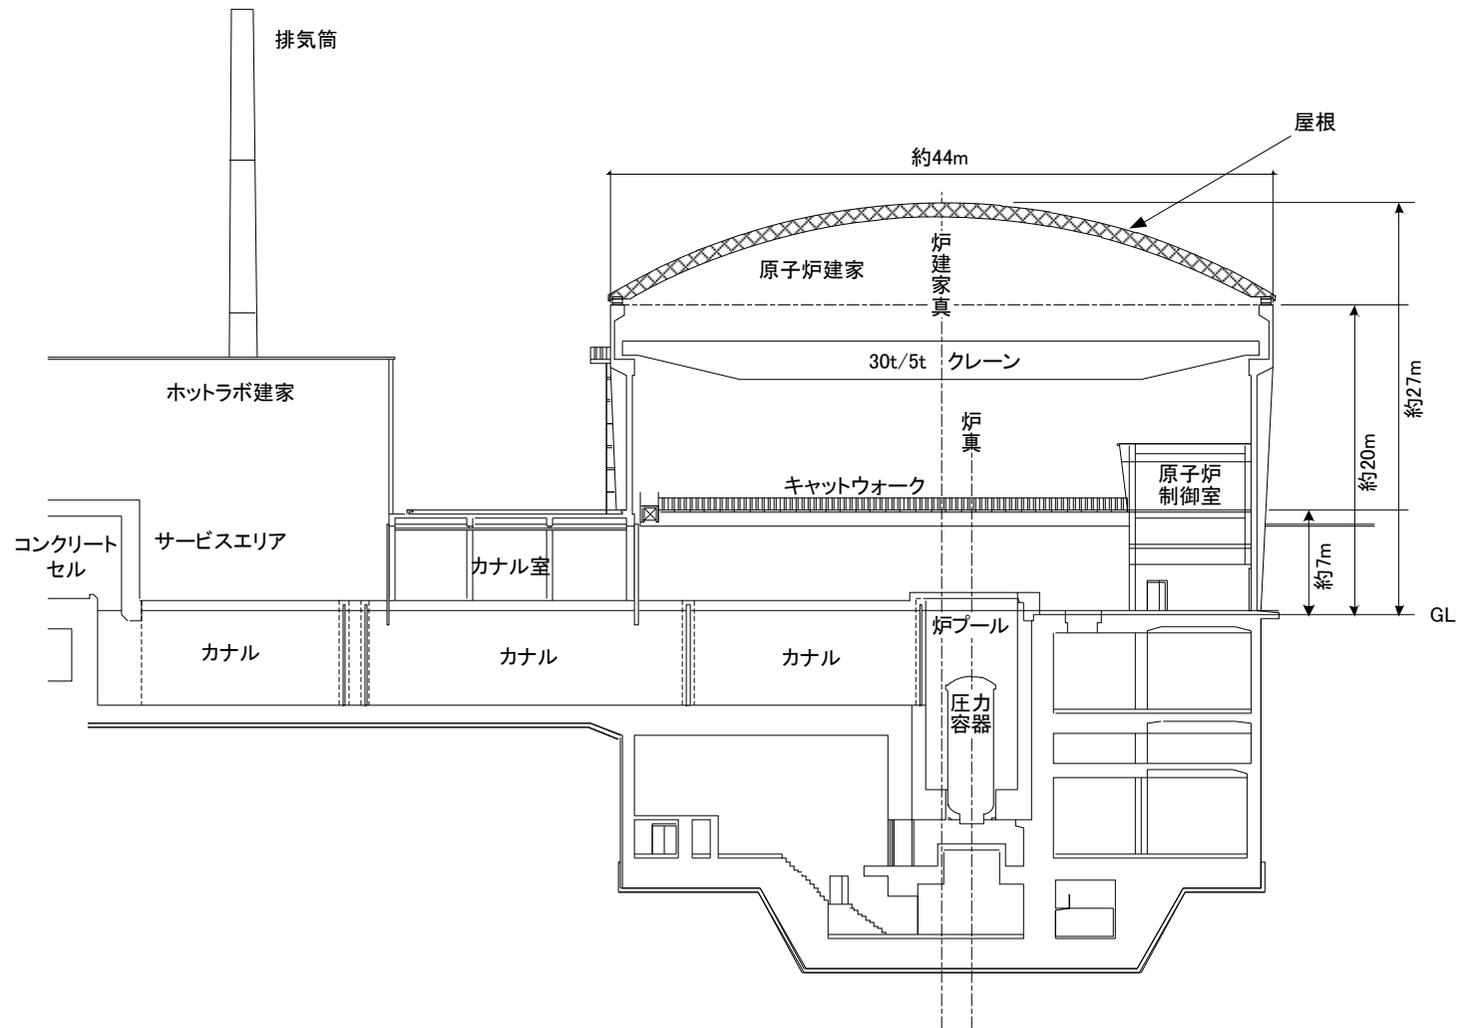
図1 JMTR 原子炉建家断面図

JMTR 原子炉建家断面図を図 1 に、屋根の構造を写真 1 に示す。原子炉建家は、地上 1 階、地下 4 階の鉄筋コンクリート造り、一部 2 階鉄骨造りであり、屋根は鋼管造鉄板張球面構造である。この JMTR 原子炉建家屋根についての詳細目視点検で、梁の一部に変形等が観察された。この梁の変形状況の一部を写真 2 に示す。
