# 流下ノズル加熱電源系統における漏れ電流発生の原因及び対策について

令和元年 8 月 6 日  
再処理廃止措置技術開発センター

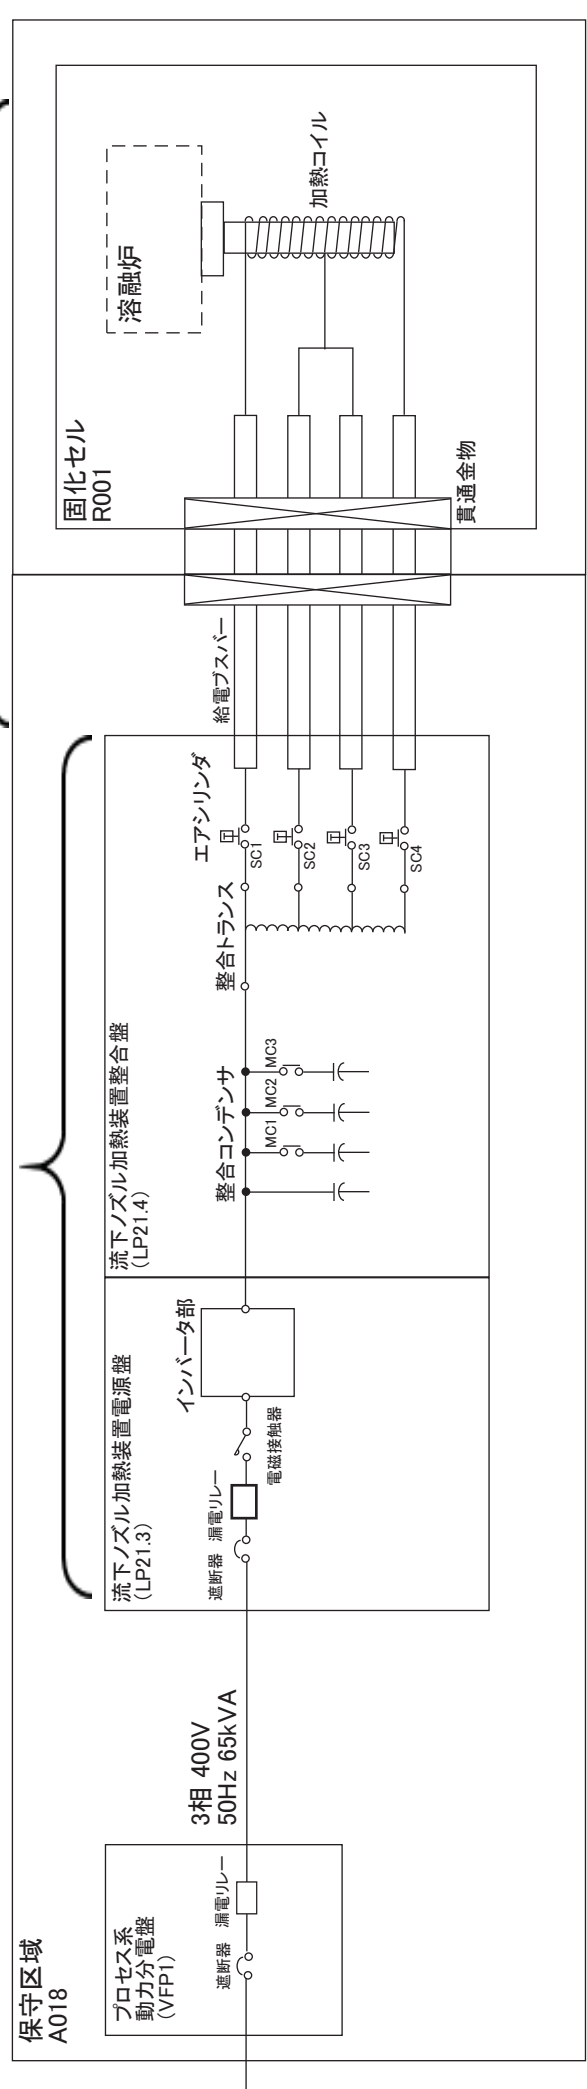
図1 流下ノズル加熱装置系統図

漏れ電流が発生している流下ノズル加熱電源系統について、全体構成及び固化セル内の構成をそれぞれ図-1、2 に示す。なお、流下ノズル加熱電源系統の内、流下ノズル加熱装置（電源盤、整合盤）については、前回の運転（17-1CP、平成 29 年 1～6 月）において発生した流下停止を踏まえ、今回の運転（19-1CP、令和元年 7 月 8 日～）開始前に更新を行っている。

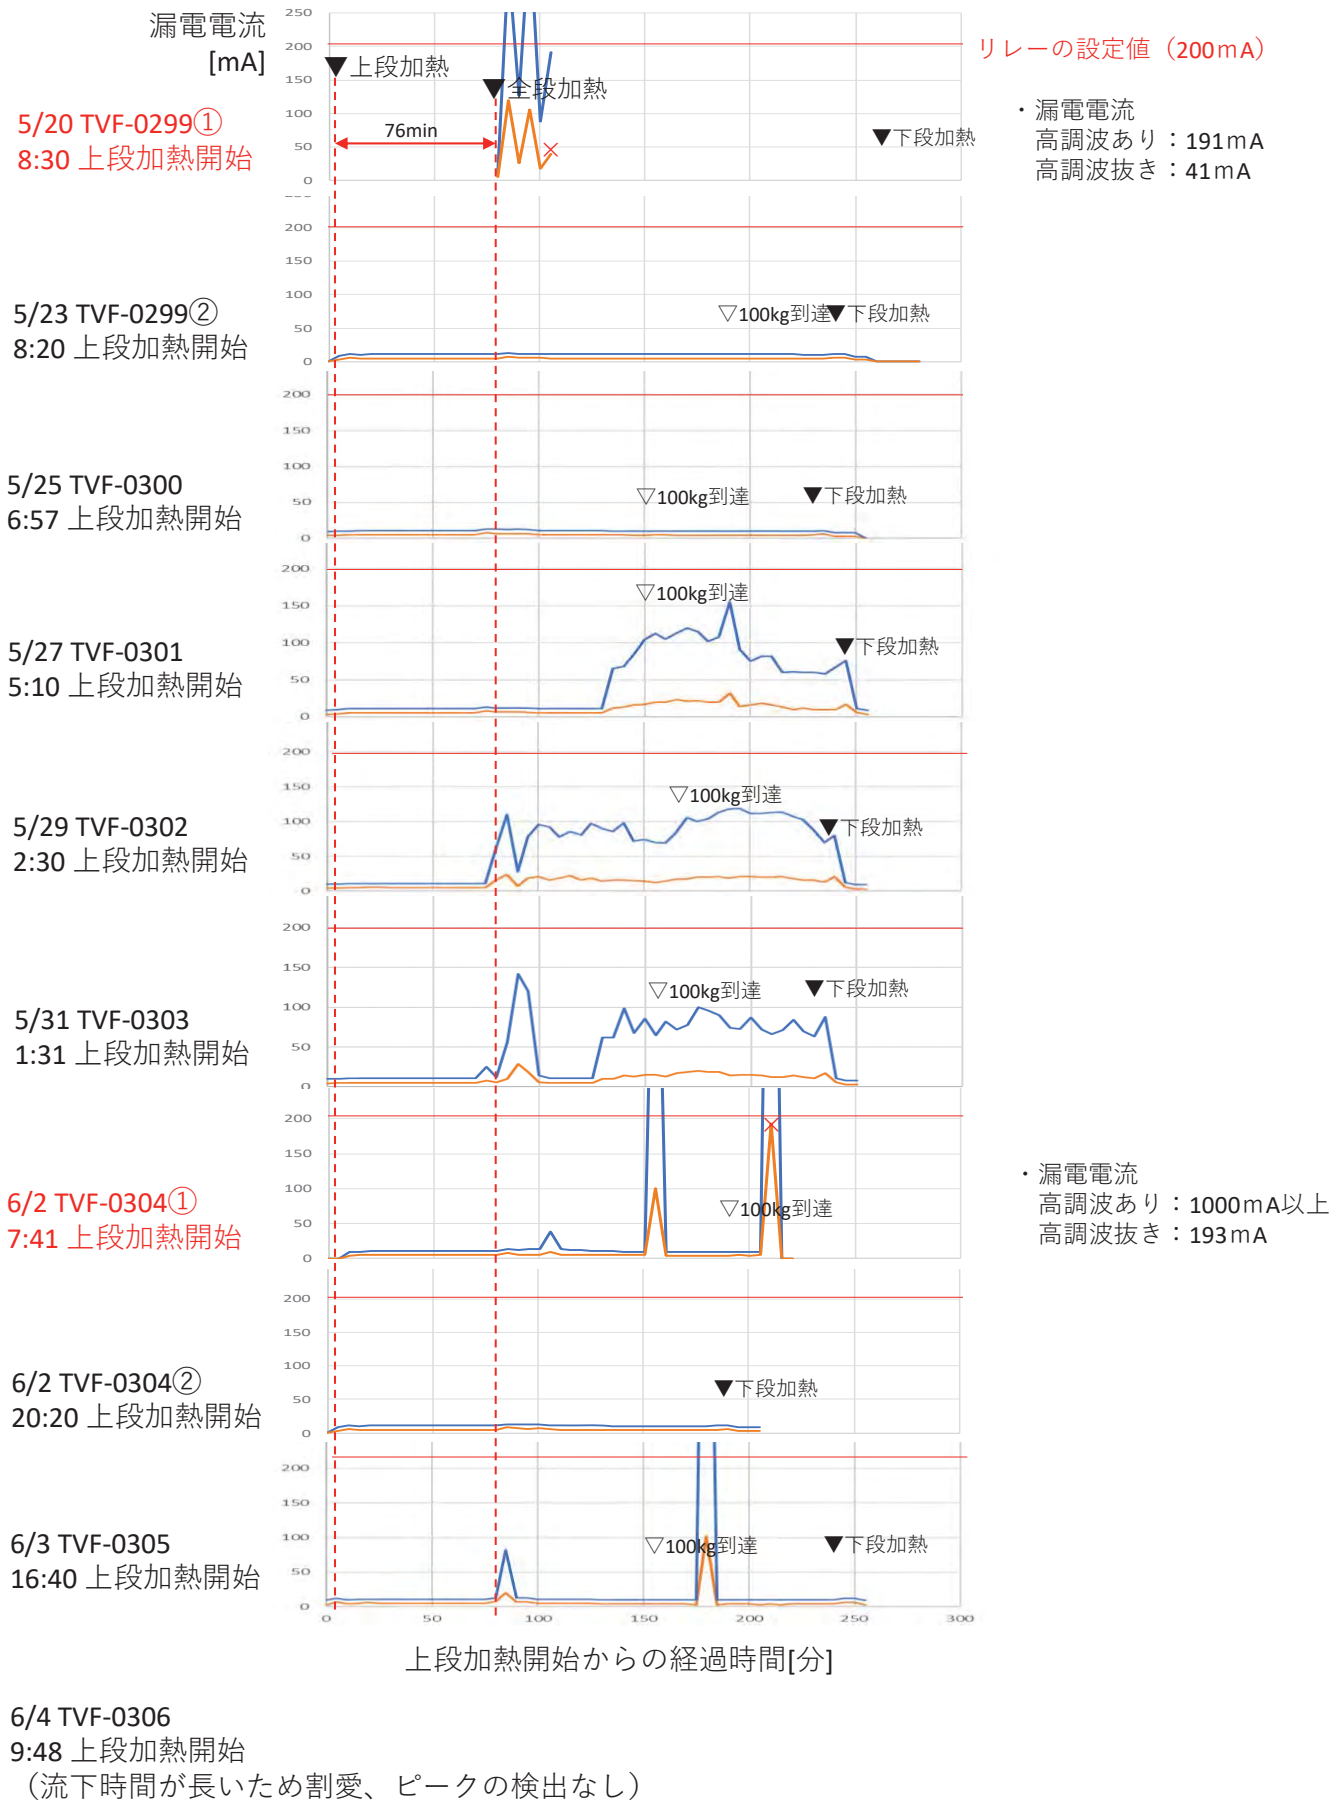
図-4 リークモニタによる各運転での漏れ電流の比較(参考:17-1CP)(4/4)

図-4 に流下ノズル電源系統の漏れ電流の発生状況を示す。今回の運転において、ピーク状に瞬時に収まる漏れ電流（最大約 250mA）が繰り返し生じており、各流下における漏れ電流の発生のタイミング、電流値について規則性は見られなかった。

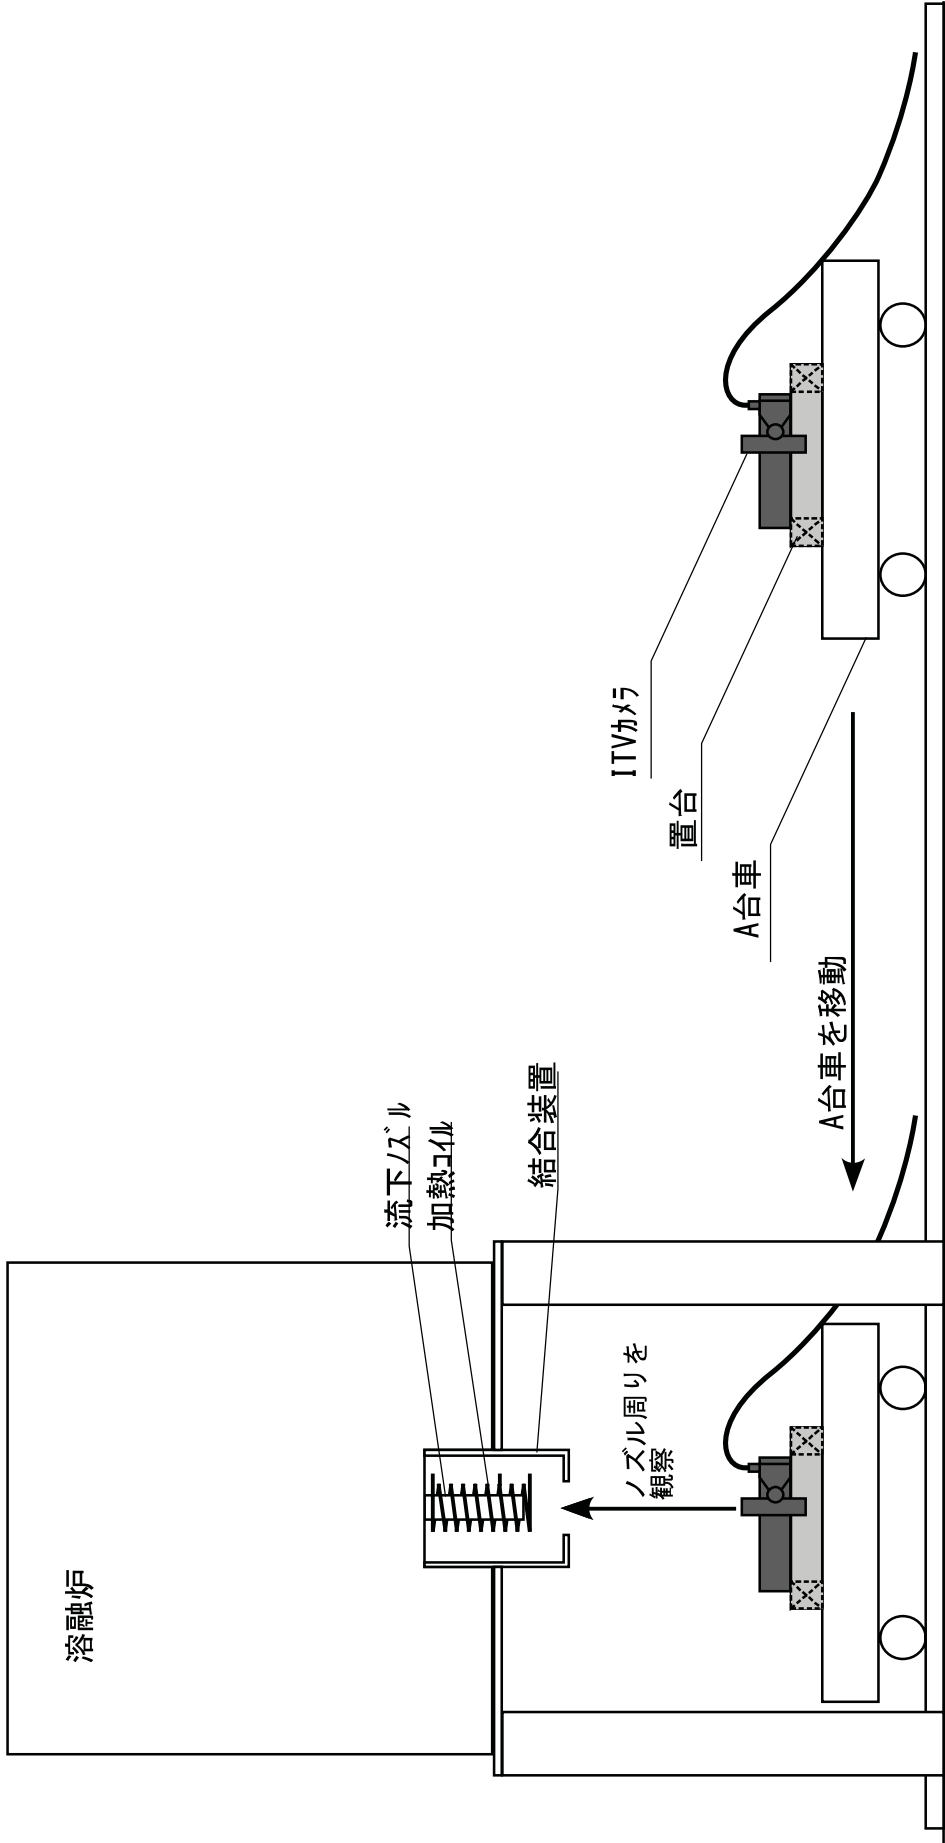
溶融炉ノズル周りの観察方法

高周波コイルと流下ノズル下端部は設計上 10mm のクリアランスで設置することとなっているが、現時点で高周波コイルと流下ノズルの中心位置がずれており、最小のクリアランスは約 3mm 程度となっている。

- ① 流下ノズルとコイルとの位置関係を踏まえ、流下ノズルの中心にコイルの中心が合うように、コイルの交換（コイルが組み込まれている結合装置の交換）について検討を行う。
- ② TVFの給電システムの保護協調を維持した状態で、流下ノズル加熱装置の漏電リレーの設定値を500mA（設計上の許容値）まで上げられるようにするため、流下ノズル加熱装置内の変圧器を絶縁タイプに変更し、TVF給電システムと分離することについて検討を行う。
