流下ノズル加熱電源系統における漏れ電流発生の原因及び対策について

令和元年 8月 15日
再処理廃止措置技術開発センター

1. 概要

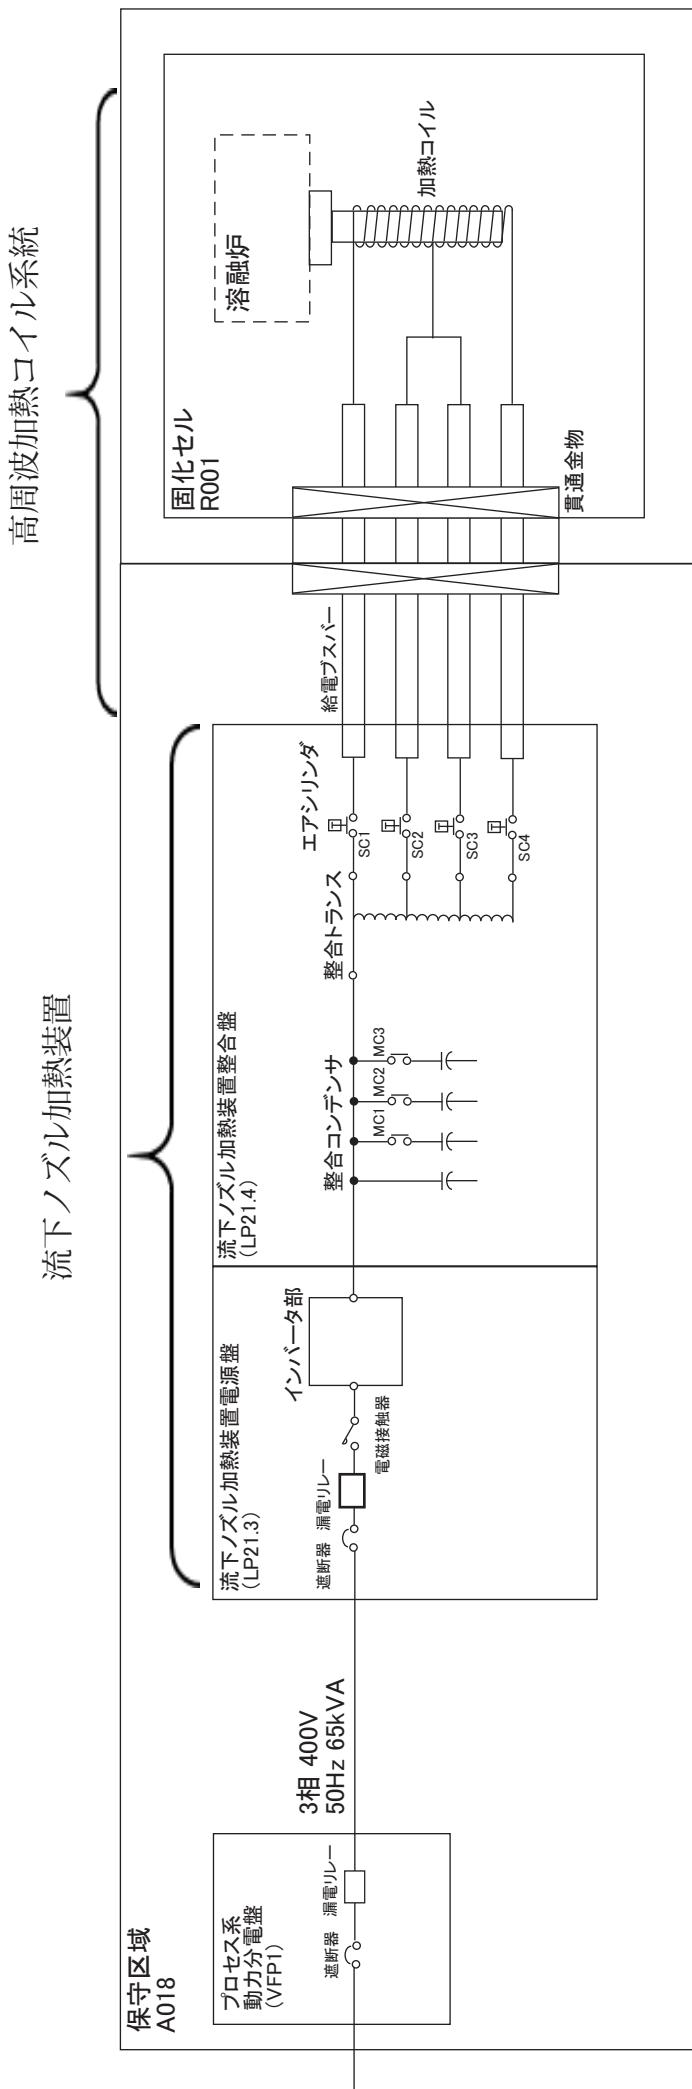
図1 流下ノズル加熱装置系統図

漏れ電流が発生している流下ノズル加熱電源系統について、全体構成及び固化セル内の構成をそれぞれ図-1、2に示す。なお、流下ノズル加熱電源系統の内、流下ノズル加熱装置（電源盤、整合盤）については、前回の運転（17-1CP、平成29年1～6月）において発生した流下停止を踏まえ、今回の運転（19-1CP、令和元年7月8日～）開始前に更新を行っている。

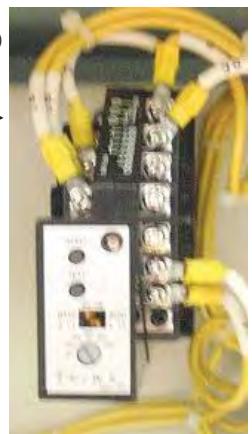
流下ノズル加熱装置における漏電リレーの設計上の設定値は 500mA であるが、TVF の給電系統（特高変電所～第 11 受変電設備～動力分電盤～TVF 内各設備）の保護協調をとるため 200mA に設定している。

②ELR漏電リレー(MCCB断インターロック)

メーカー：泰和電気 LL30M

設定値：200mA 300ms

流下ノズル加熱装置としては 500mA まで漏れ電流を許容できる設計であることから、漏電リレーの設定値を現状の 200mA から 500mA に変更する。漏電リレー作動時の漏れ電流は約 200mA 程度であり、500mA に変更することにより漏電リレー作動による流下停止を低減する。なお、流下ノズル加熱電源系統は冷却水を通したバスバやコイルから構成されており、設計上、500mA までの漏れ電流は考慮されていることから、500mA への変更は安全上問題ない。

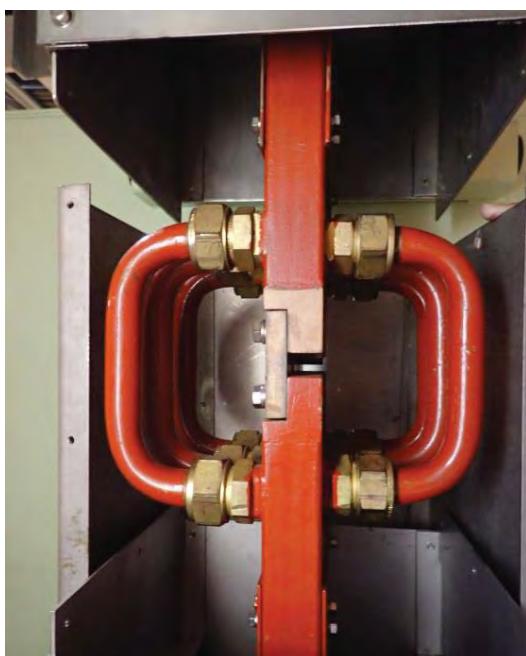
図1 LP21.4-加熱コイルダクトルート俯瞰図

- ・水漏れ箇所なし
 - ・変形異物なし
- 点検箇所:①～④

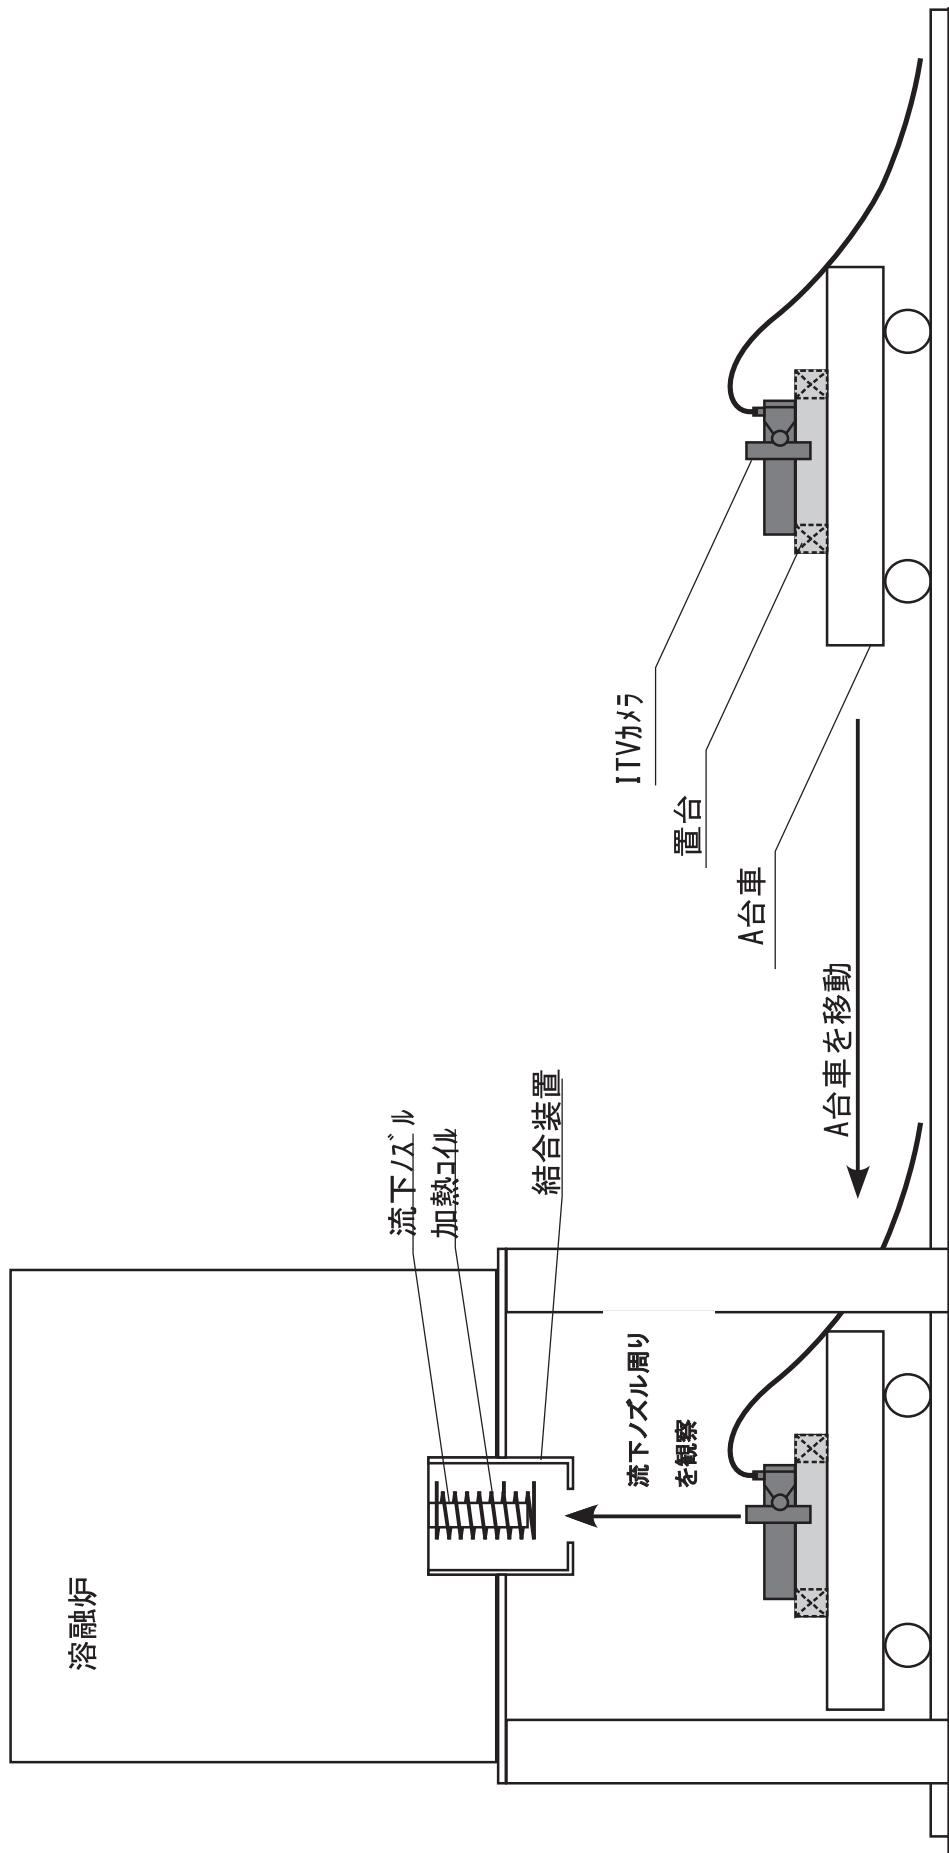
コイルについては、コイル真下からコイルと流下ノズルの位置関係を確認した結果、コイルと流下ノズル間の距離（設計 10mm）が約 3mm 程度まで近接している箇所を確認した。これについては、前回の運転終了後においても、同様に確認している（添付-1 参照）。

加熱コイルと流下ノズル下端部は、現時点では加熱コイルと流下ノズルの中心位置がずれており、最小のクリアランスは約 3mm 程度であることを確認した。

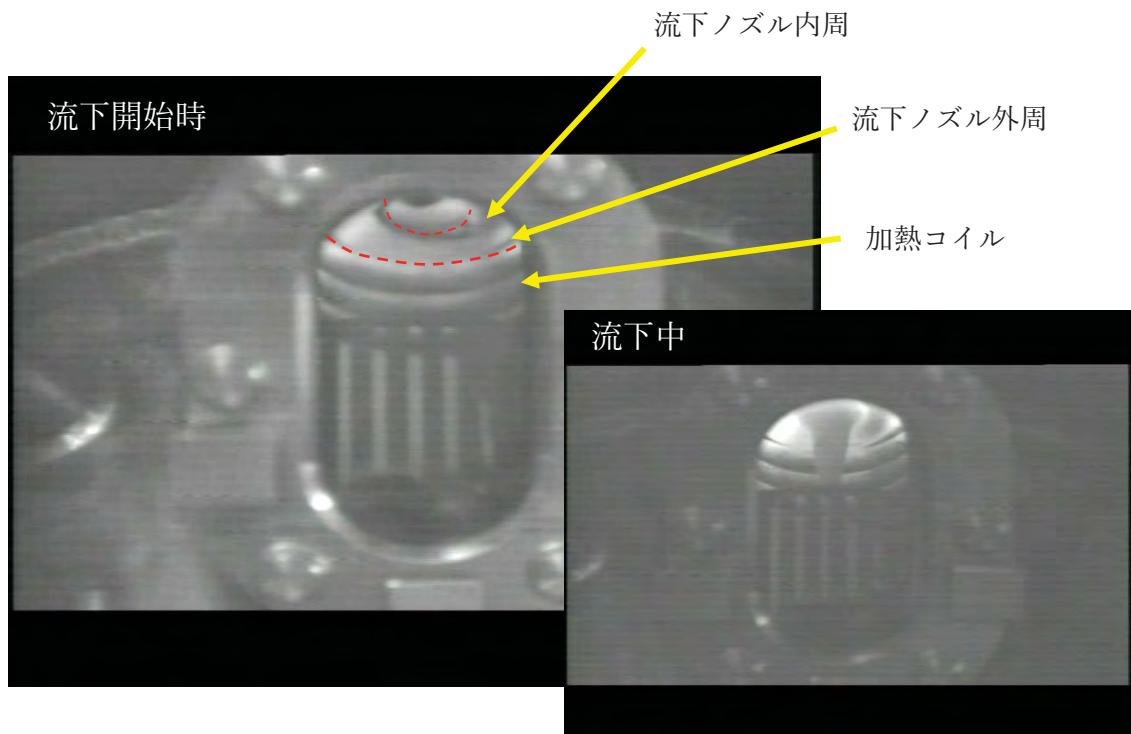
流下ノズル周りの観察方法

ITV カメラにて流下ノズル周りの加熱コイルの外観を確認し、流下ノズルや結合装置内の金属部との間に漏れ電流が生じるような位置関係のずれや異物がないかを確認した。(次ページ参照)

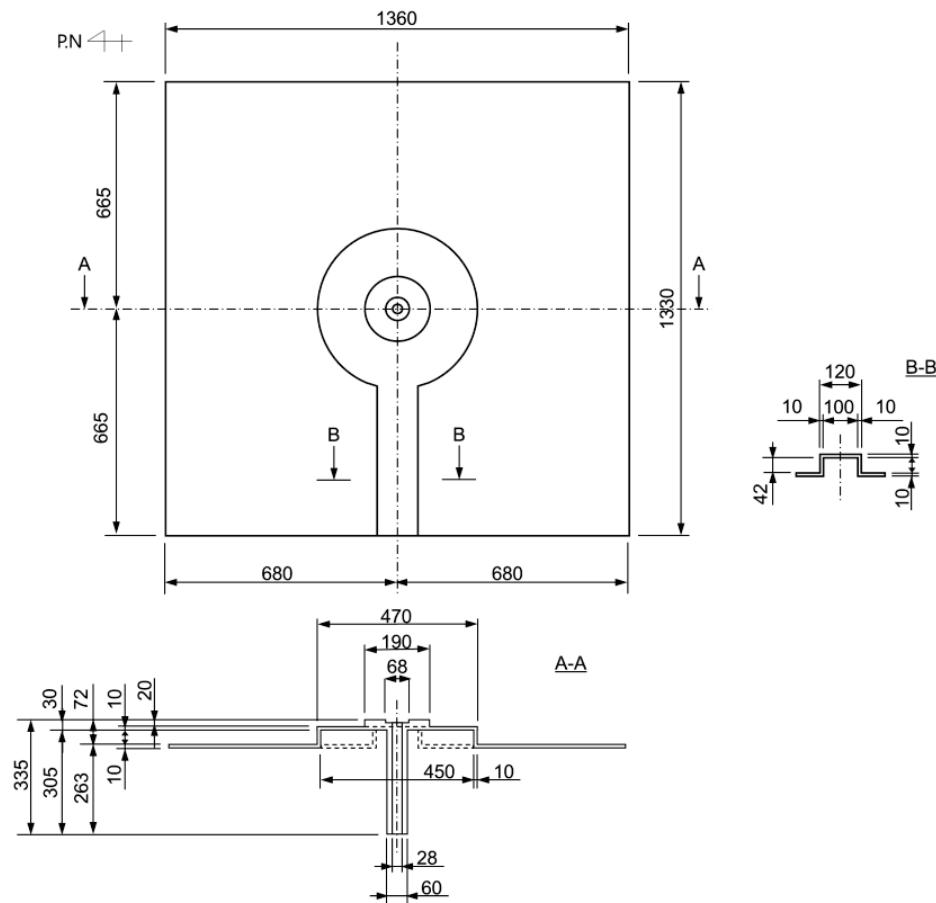
図-添3-1 流下ノズル下部モデル形状(mm)

流下ノズルは加熱コイル中心部から热電対ウェルの方向に偏芯する結果が得られた。

流下ノズルの热電対ウェルの方向への変位量は 7.86 mm であり、流下ノズル全体の z 軸方向への変位は流下ノズル先端で 14.88 mm、流下ノズルのみの伸びは 2.77 mm であった。
