JMTR(材料試験炉)二次冷却系統の 冷却塔倒壊について

— 第2報 —

令和元年12月12日

国立研究開発法人日本原子力研究開発機構
高速炉・新型炉研究開発部門
大洗研究所

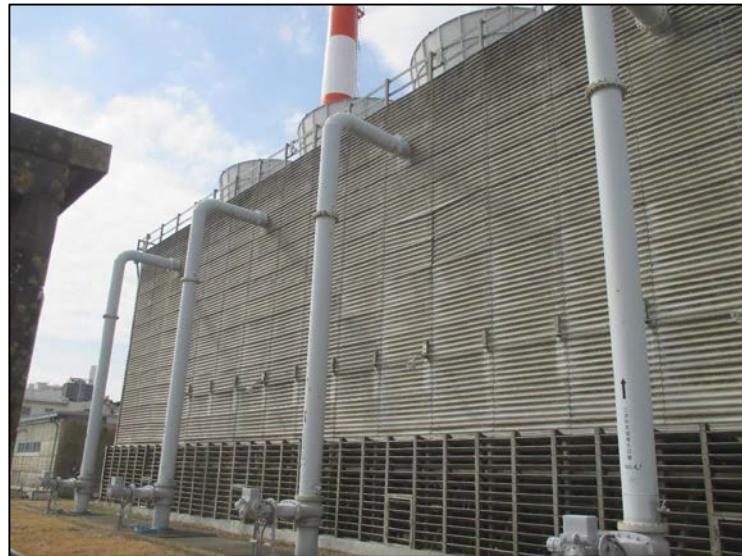
冷却塔倒壊前(H30.2.16撮影)

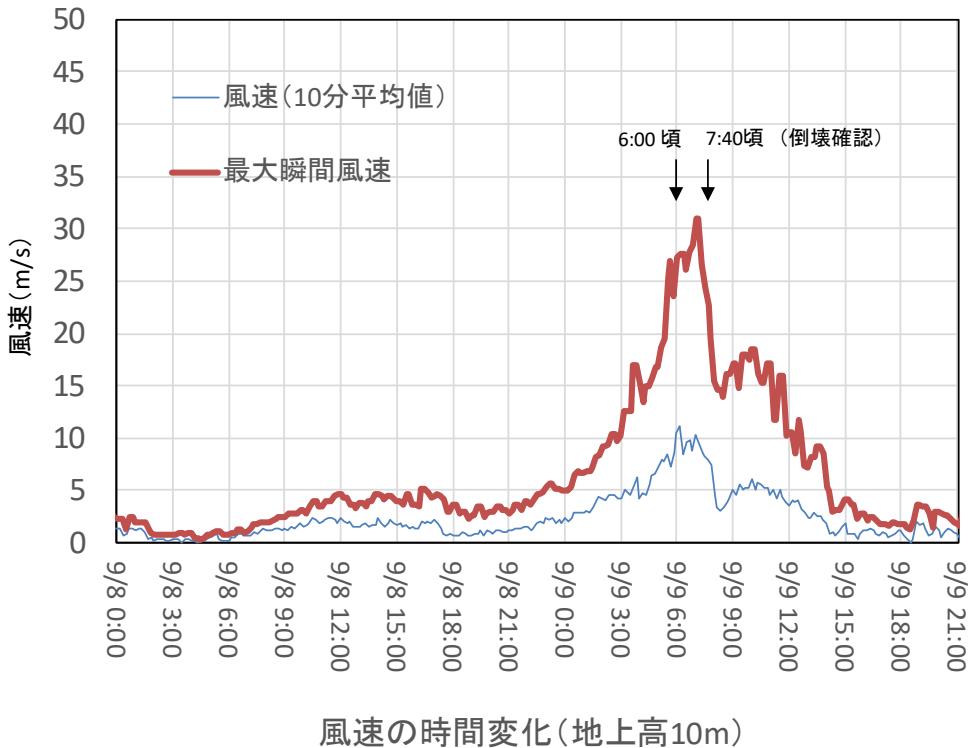
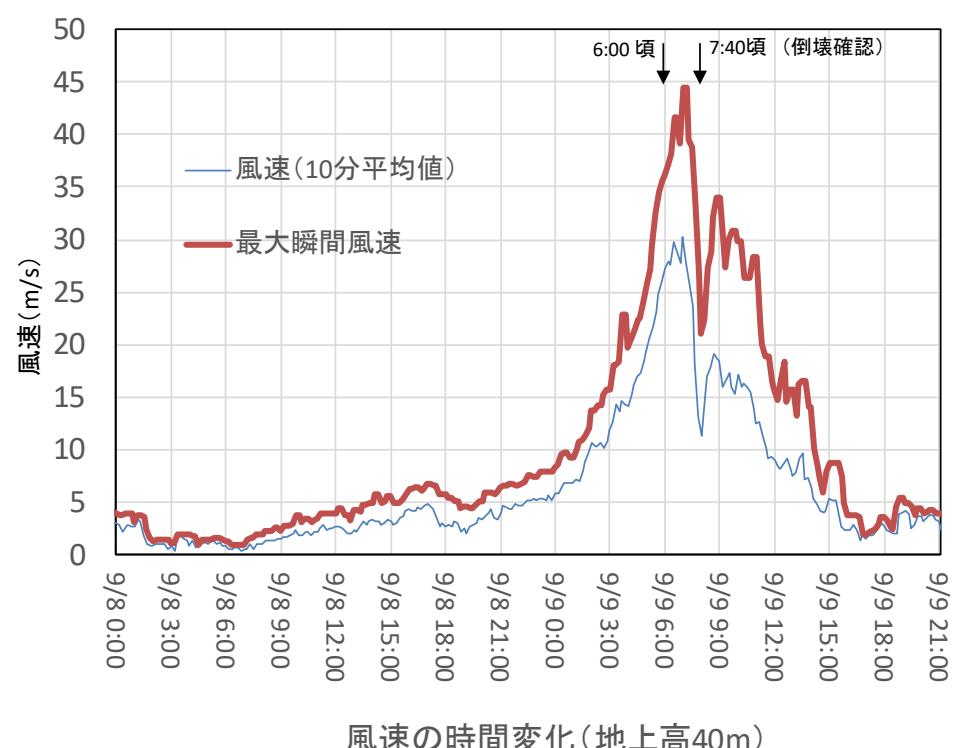
大洗研究所の気象状況を常時観測している気象観測塔及び気象観測露場のデータによると、9月9日(月)4時頃から強い風が吹き始め、同日6時50分から7時10分までの間に、地上高10mにおいて最大瞬間風速30.9m/sの東風、地上高40mにおいて最大瞬間風速44.5m/sの東南東風を観測（下図参照）。降水量は同日の降り始めから8時まで59mm。

なお、気象観測塔及び気象観測露場は、冷却塔の東側約540mの位置にある。

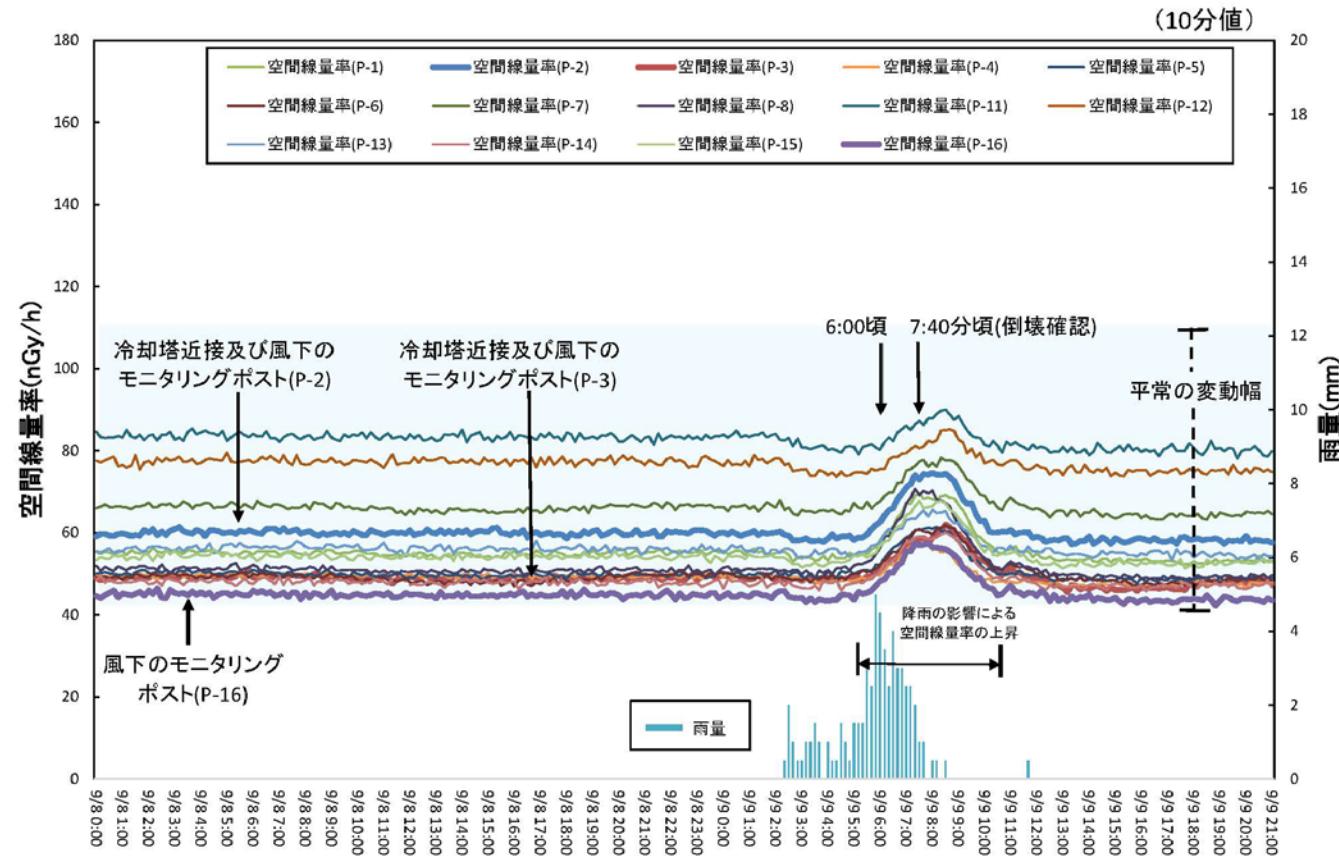
冷却塔倒壊確認(9月9日(月)7時40分頃)前後の時間帯の大洗研究所周辺監視区域境界付近のモニタリングポストの指示値は、降雨の影響で天然放射性核種に起因する空間線量率(γ線)の上昇がみられるものの平常の変動幅の範囲。

- 冷却塔近接及び風下のモニタリングポスト(P-2, P-3, P-16)の指示値は、他のモニタリングポストと同じ傾向であり、施設に起因する空間線量率の上昇は認められず、環境への影響はない。
- モニタリングポストによる空間線量率測定は現在も継続しており、異常のないことを確認。

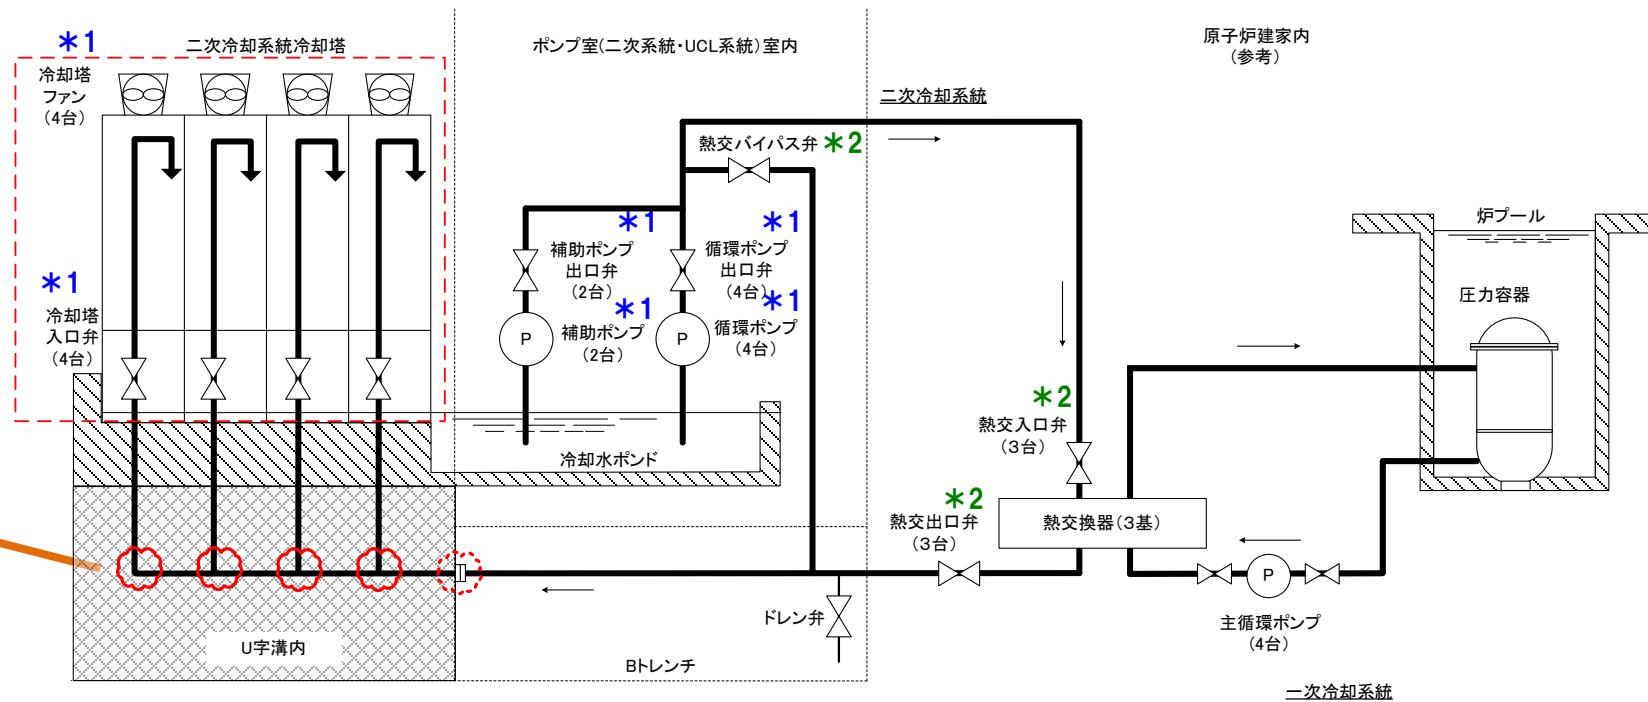
二次冷却系統概略図

- 冷却塔の倒壊部
○ 配管の破損部
○ 漏えいの発生したフランジ部
***1 電源「断」確認**
***2 「閉」確認又は「閉」操作**

- 誤作動、電気事故等の防止のため、ポンプ、弁等の電源「断」を確認。
- 二次冷却系統隔離の観点から、弁の「閉」確認又は「閉」操作を実施。
- 外部からの異物混入防止のため、二次冷却系配管破損部の養生を実施。
- 安全確保のため、倒壊した冷却塔周辺に立入禁止措置を実施。

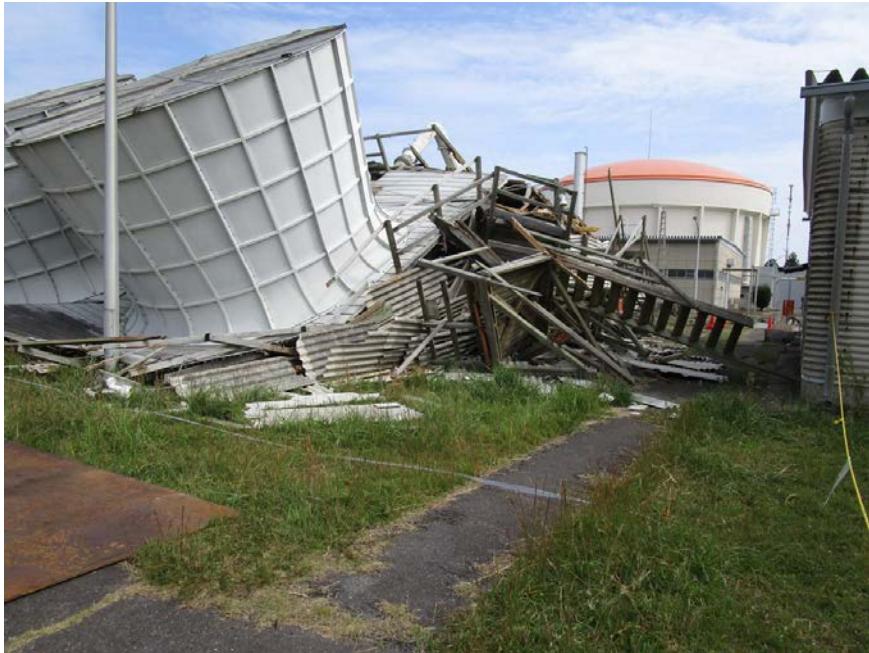
撤去前状況（南側）（令和元年10月7日撮影）

- 散乱物の撤去、作業場所の整備、スレート材等の撤去が**11月1日に完了**

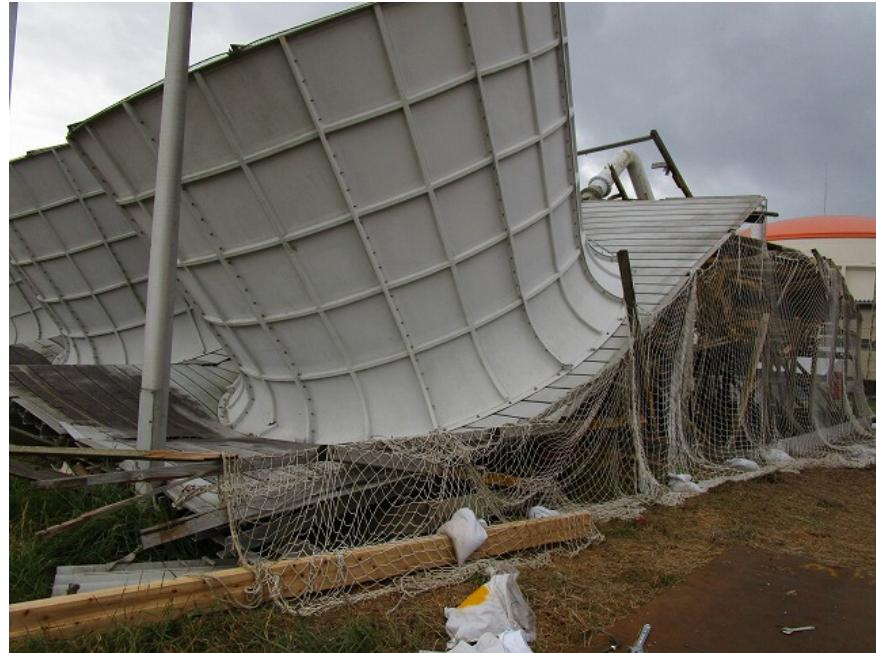
撤去中状況（南側）（令和元年10月24日撮影）

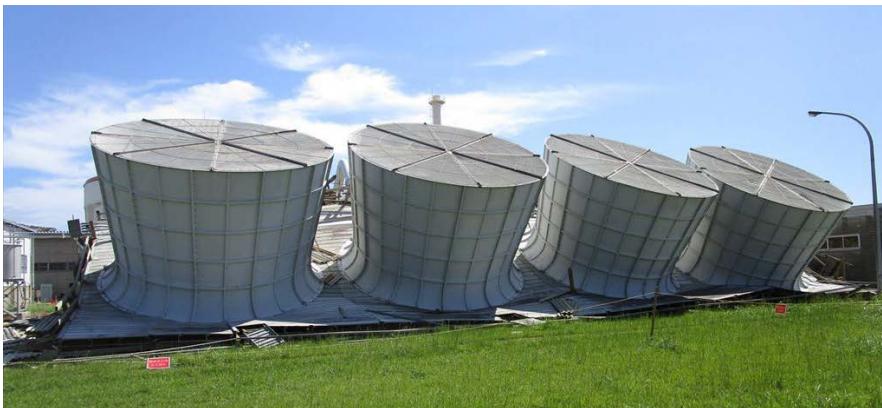
撤去前状況（西側）（令和元年9月12日撮影）

- ・ ファンスタック、モータ、二次冷却系配管等の重量物の解体・撤去を12月末を目途に完了させ、主要な二次災害の防止対策を完了させる。
- ・ 冷却塔セル塔体部の解体・撤去及び二次冷却系配管の閉止措置の作業を令和2年1月末を目途に完了させ、撤去作業を全て完了させる。
- ・ 冷却塔の撤去状況に応じた保安のための巡視及び点検に係る原子炉施設保安規定の変更申請を10月1日に実施。

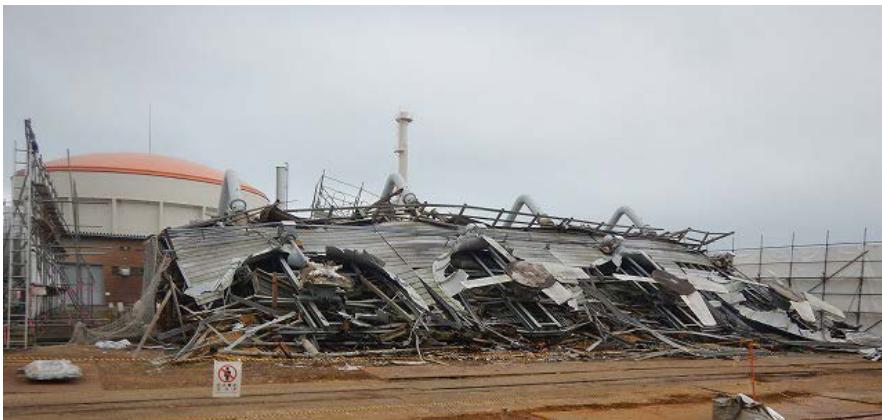
撤去中状況（西側）（令和元年12月11日撮影）

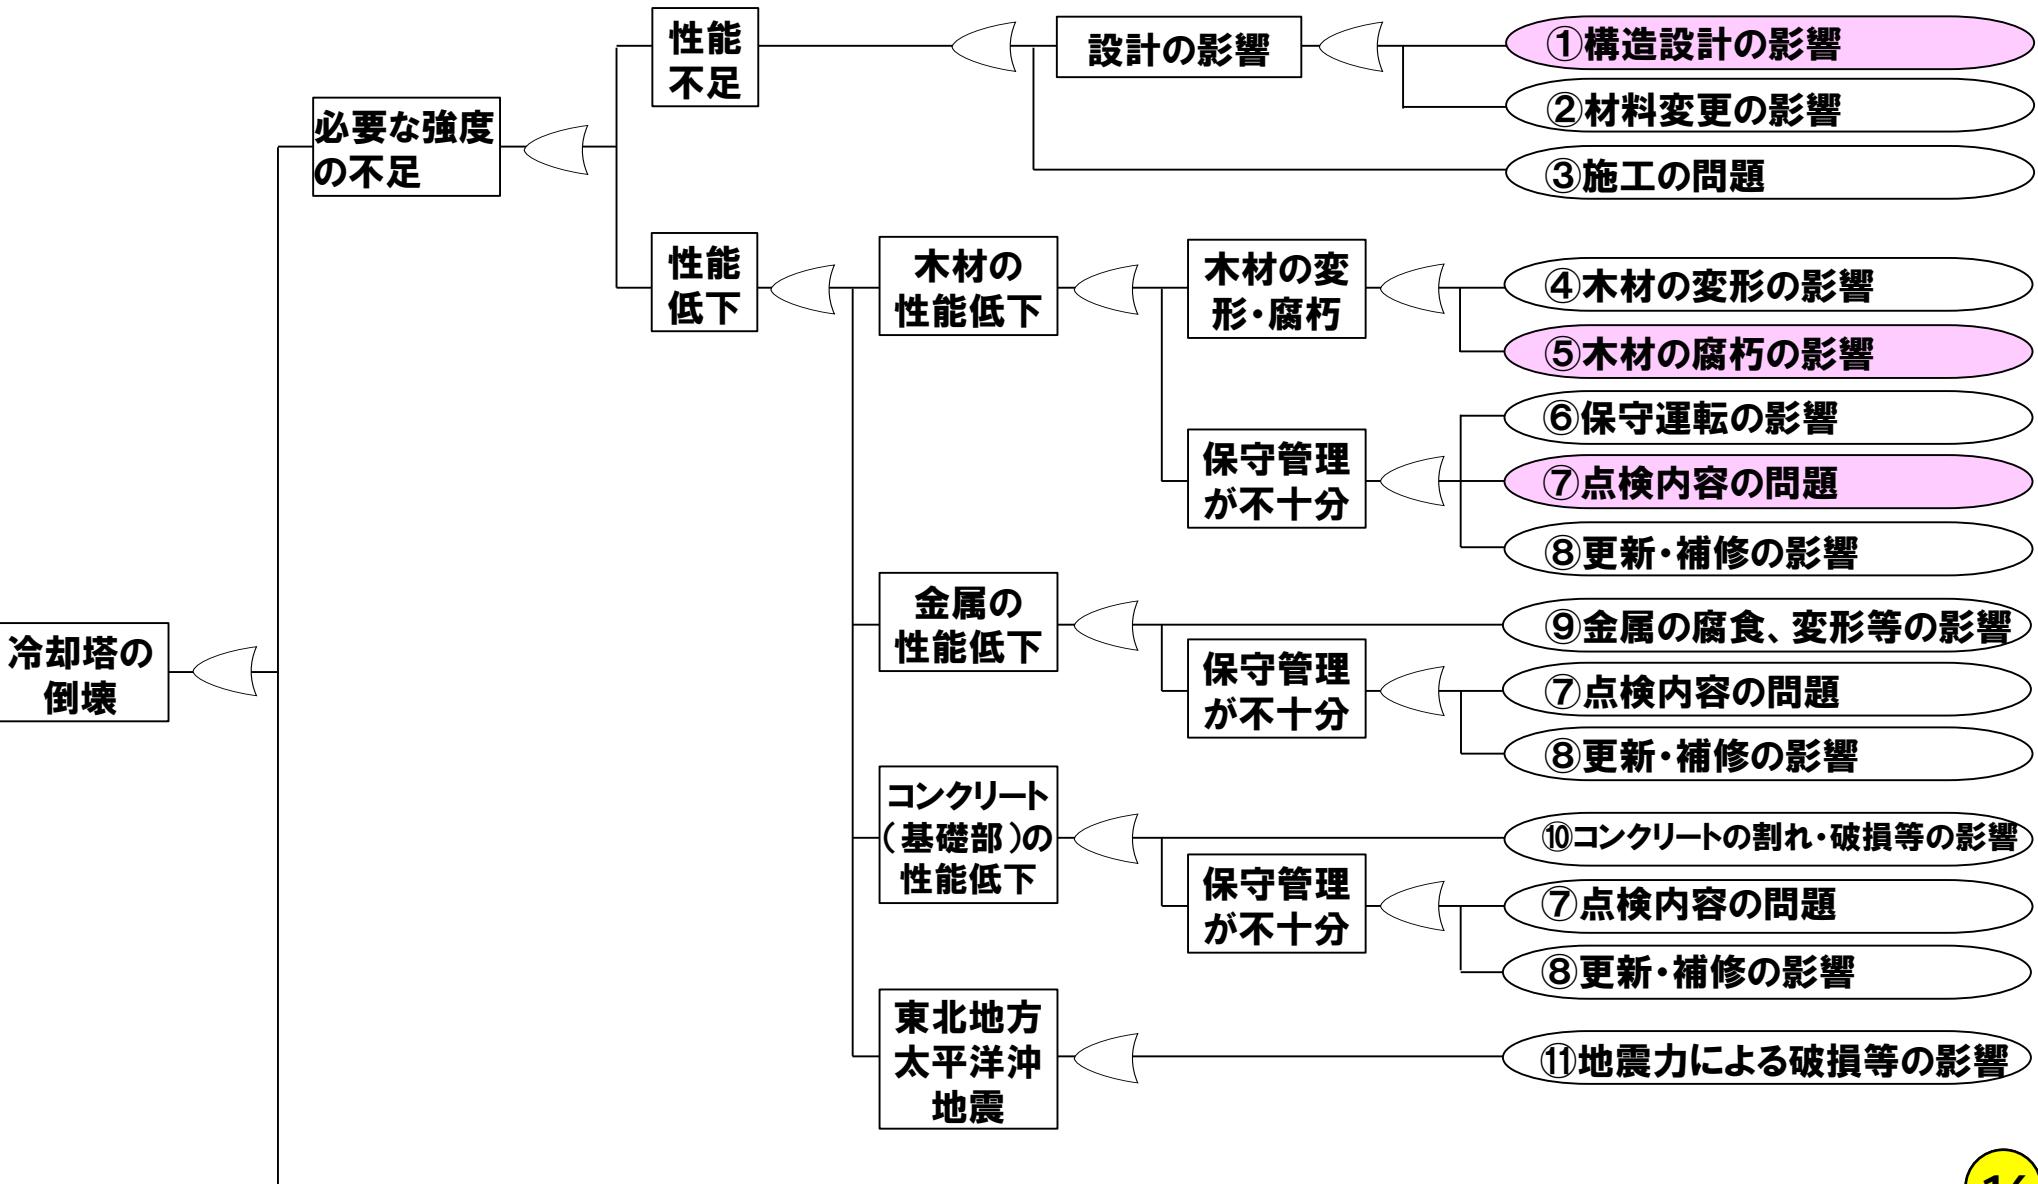
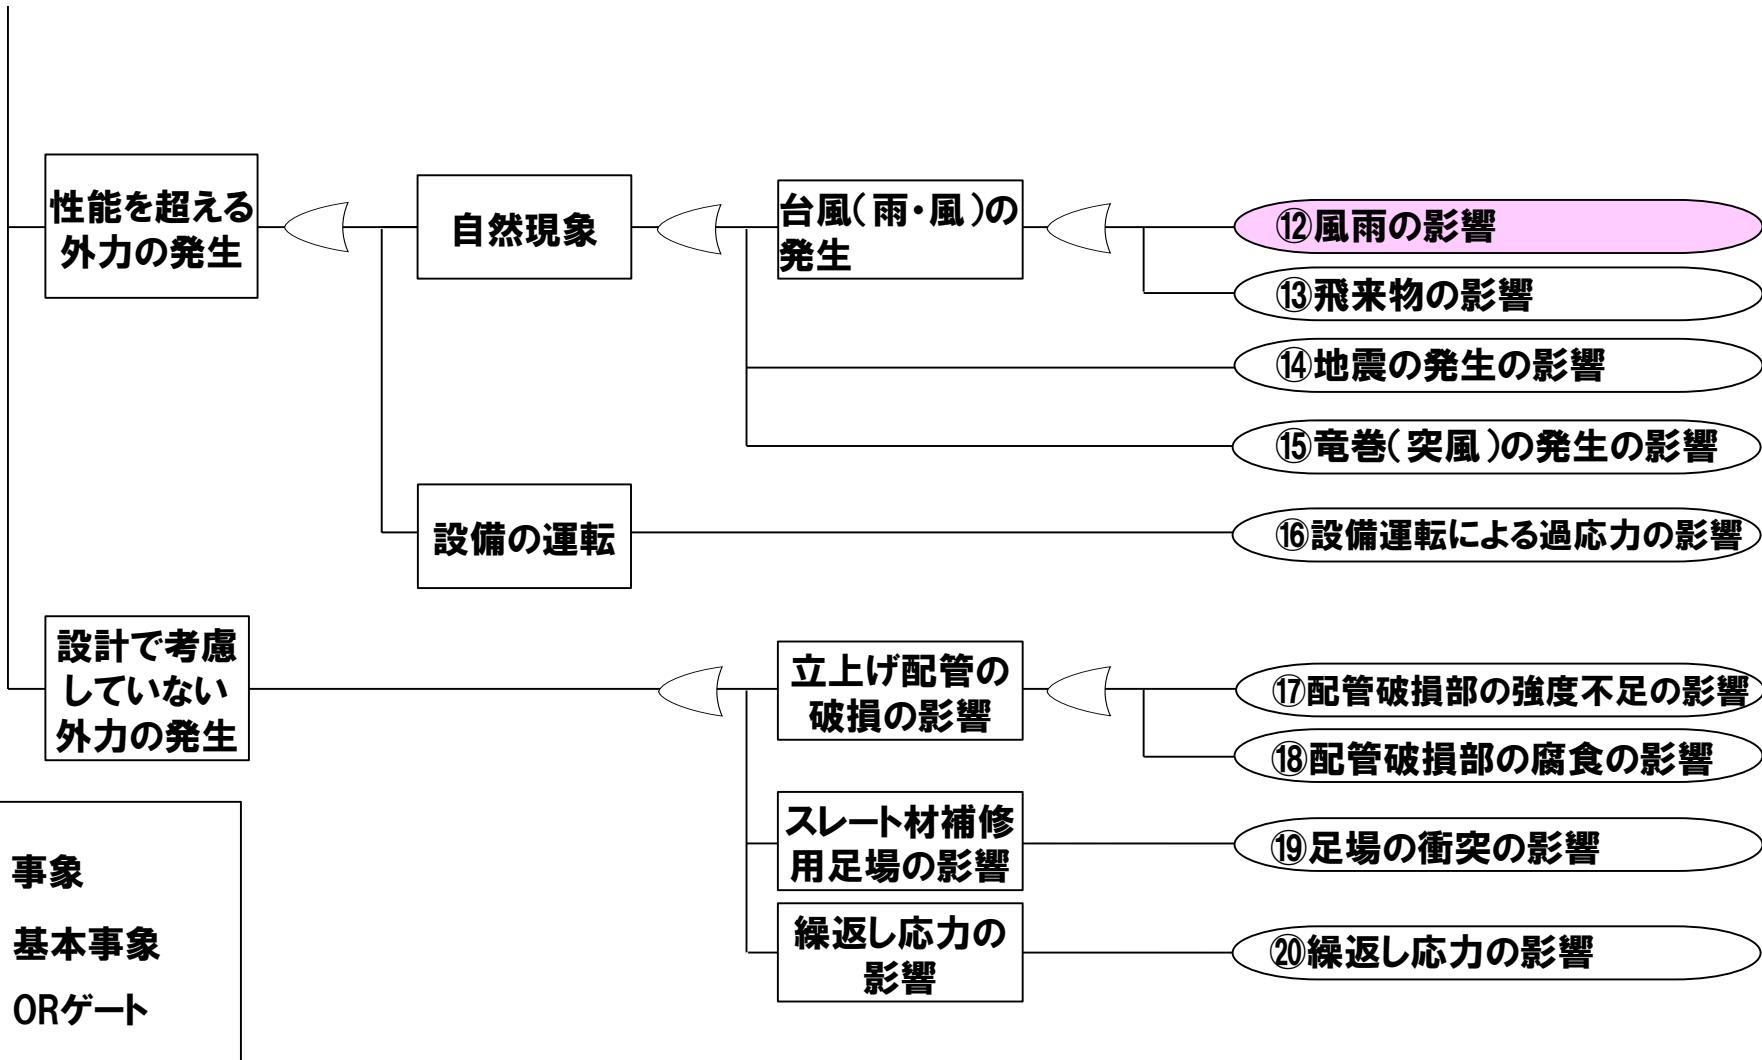
冷却塔の倒壊への影響度を評価するため、フォルトツリー図にある基本事象について調査。

20の基本事象それぞれについて、構造計算書、保守記録等の記録調査、現場調査、倒壊した冷却塔から採取した木材の状態調査、発生応力の解析評価等により得られた情報に基づき、各基本事象がトップ事象である「冷却塔の倒壊」に与える影響度(重要度)を評価。

「冷却塔の倒壊」に有意な影響を与える基本事象は、①構造設計の影響、⑤木材の腐朽の影響、⑦点検内容の問題及び⑫風雨の影響の4つと推定。

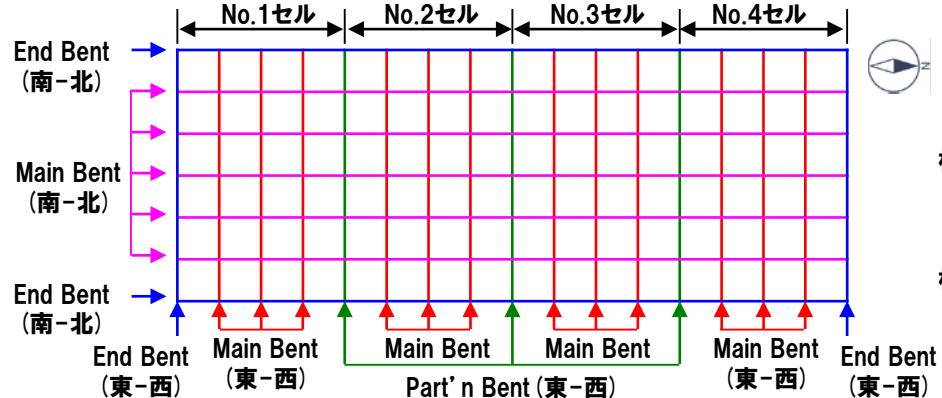
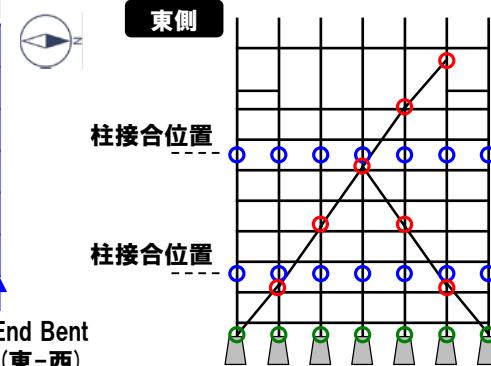
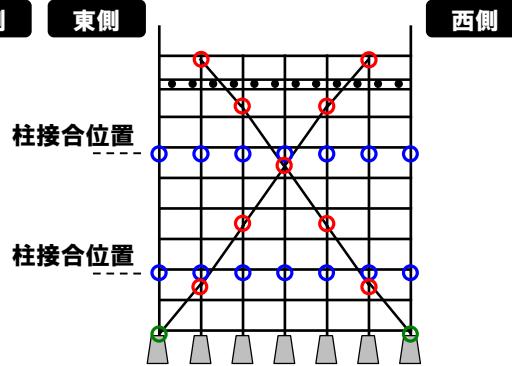
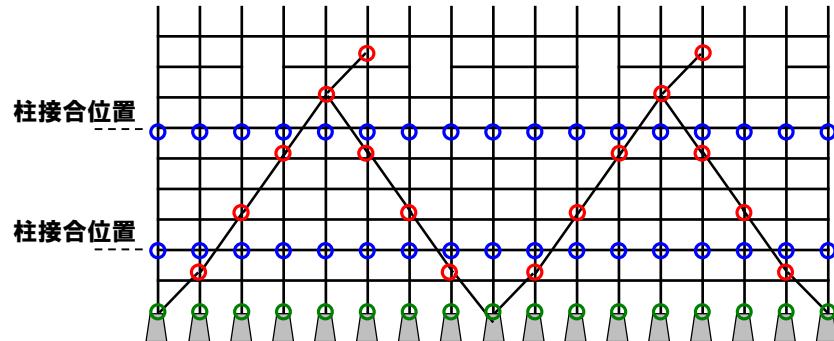
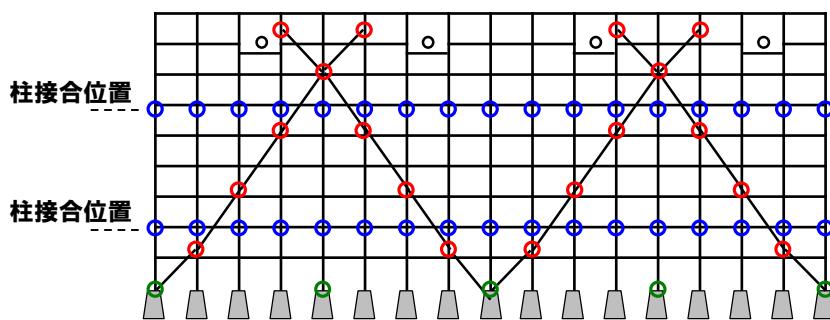
二次冷却系統冷却塔の構造概要

一般的な木造建築とは異なり、水平荷重(風荷重)を構造部材のうち筋かいのみが負担し、一構面の筋かいの機能が喪失した場合、隣接する構面の筋かいの荷重が増加するため破壊が連鎖的に進みやすく、ねばりが小さい構造(特殊な構造)。

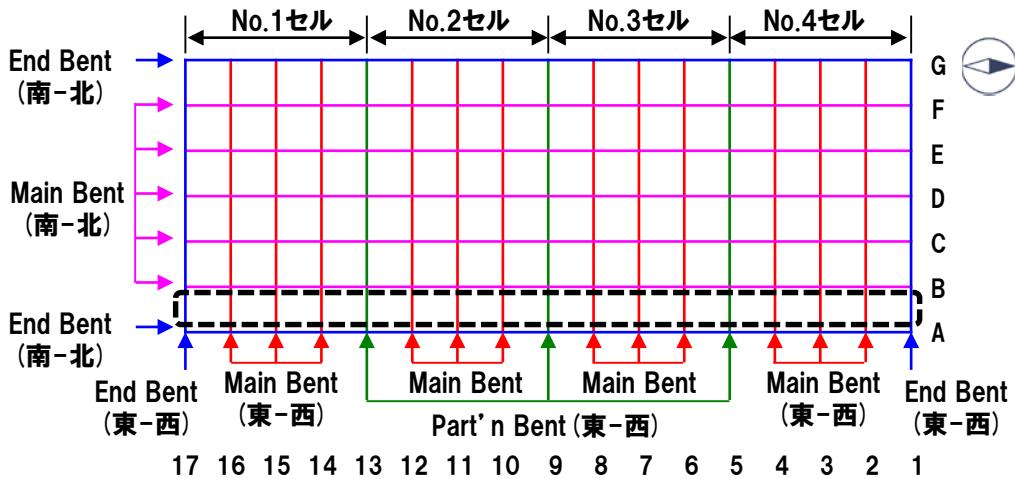
筋かいの測定箇所例
(12-AB)

基本事象	影響度 ^{*1}	調査項目	調査内容	調査結果
① 構造設計の影響	○	構造設計評価の確認	<ul style="list-style-type: none"> ・設計方針の確認 ・設計荷重を考慮した際の部材の応力評価(柱、横材、筋かい) ・構造の特徴 	類似冷却塔の構造計算書を参考に構造計算を行い、当時の設計で200kgf/m ² の風荷重で倒壊しないことを確認(検定比は最大0.91)。また、建築基準法に基づく一般的な木造建築とは異なり、一構面の筋かいの機能が喪失した場合、隣接する構面が負担する水平荷重(風荷重)が増加するため破断が連鎖的に進みやすく、ねばり(韌性)が小さい構造であることを確認。
② 材料変更の影響	×	更新時の材料変更	<ul style="list-style-type: none"> ・ファンスタック交換時の確認 	平成20年度の更新工事では、トップデッキ、ファンスタック等の材質の変更を行ったが、二次冷却系統冷却塔上部の重量は更新前とほぼ同じ重量であり、影響はないことを確認。
③ 施工の問題	×	検査記録の確認	<ul style="list-style-type: none"> ・建設時の承認図 ・更新工事時の施工記録の確認 ・更新工事時の検査記録の確認 ・構造計算書及び技術仕様の確認 	昭和63年度の改修時の検査記録並びに平成10年度及び平成11年度の更新時の施工及び検査記録を調査し更新工事時の施工上の問題はなかったことを確認。昭和41年度の建設当初から接合金物が承認図と異なって施工されていることを確認したが、設計裕度は低下するものの風荷重200kgf/m ² で倒壊しないことを確認。
④ 木材の変形の影響	×	木材の損傷状態の確認	<ul style="list-style-type: none"> ・木材の損傷状態の確認(外観検査) 	二次冷却系統冷却塔倒壊後の木材の損傷状態の確認を行い、木材の変形はなかったが、一部の木材について劣化と推定される部位を確認。
⑤ 木材の腐朽の影響	○	木材(柱、横材、筋かい)の残存強度評価	<ul style="list-style-type: none"> ・木材の劣化診断(外観確認、針貫入試験、含水率測定、非破壊検査) ・劣化診断結果の評価 	二次冷却系統冷却塔の木材の腐朽状態を針貫入試験により測定し、接合金物近傍の木材の腐朽進行を確認。この結果から残存断面積比を評価し、木材の強度の低下を推定。

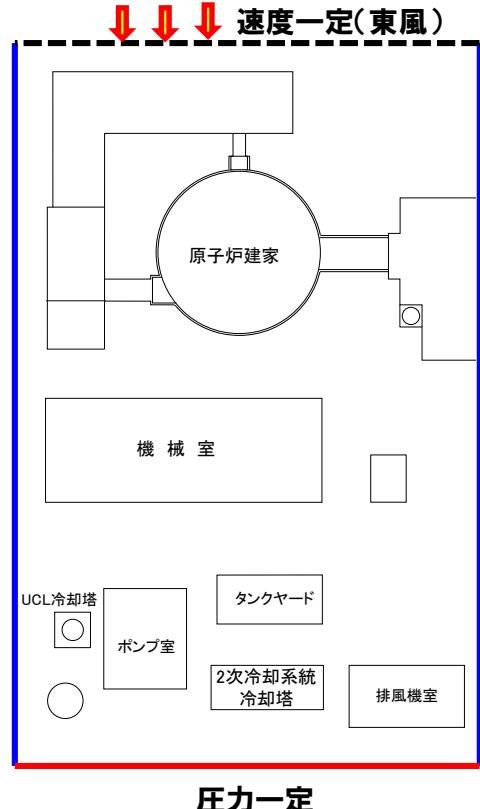
モデル化範囲: 縦210m、横:122m、高さ50m
風速 : 30m/s

- ① 原子炉建家後部に剥離流が発生、②冷却塔への風圧・速度は東壁北側にピークが発生
