二次冷却系統の冷却塔倒壊(法令報告)に係る  
「同種の冷却塔の対応」の現状等について

JMTR（材料試験炉）二次冷却系統の冷却塔倒壊について（第 2 報）

## 同種の冷却塔への対応

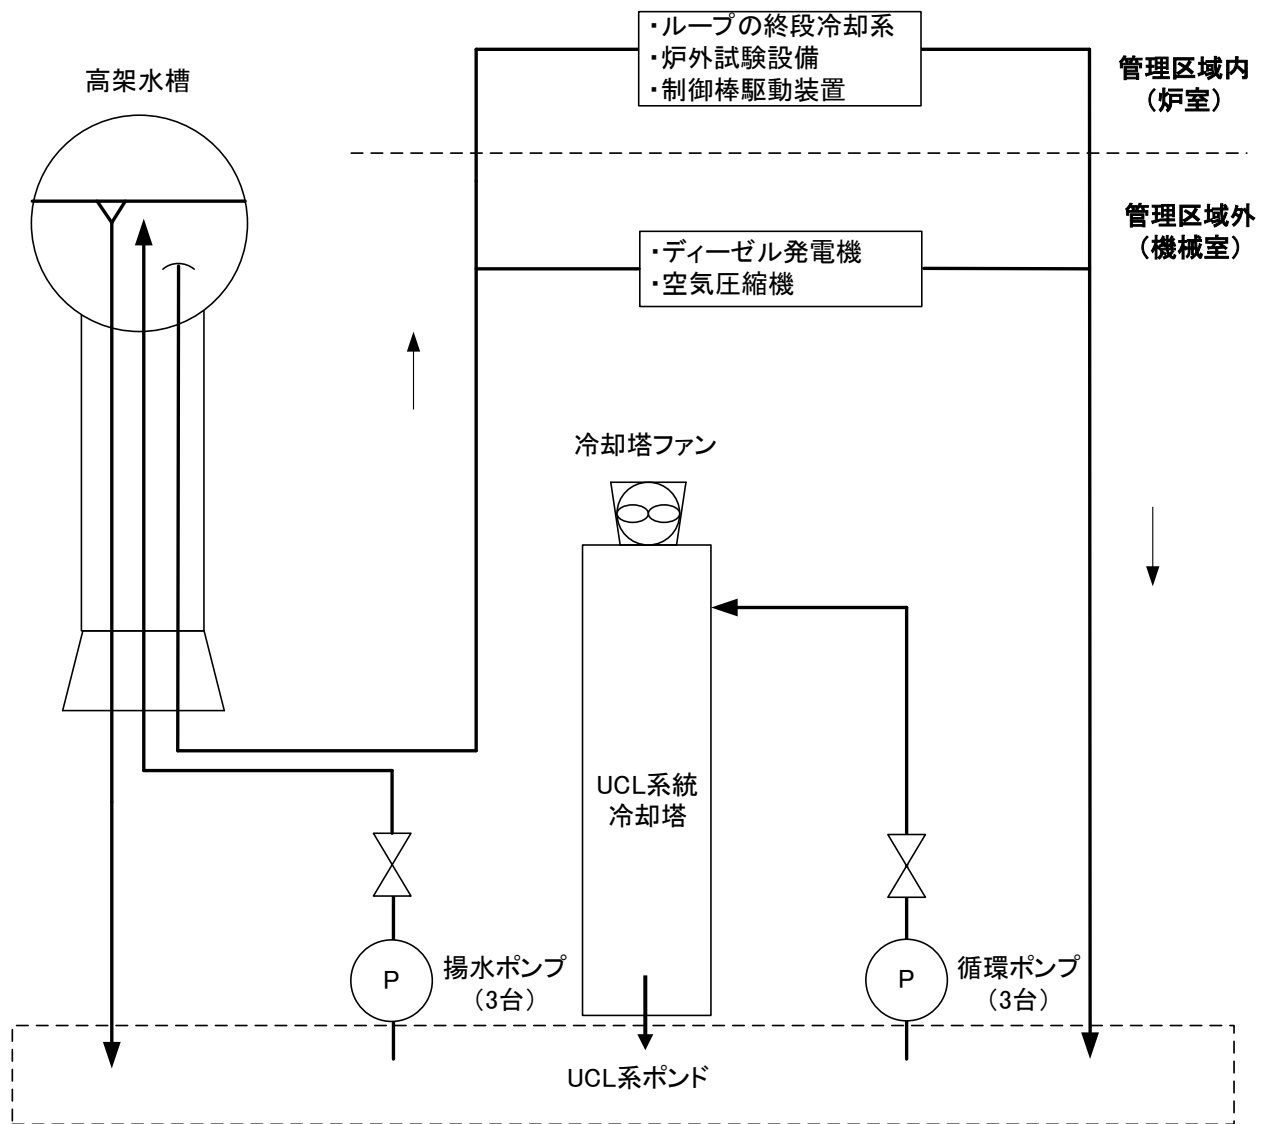
図1 UCL系統の概略図

UCL 系統は、図 1 に示すとおり、循環ポンプ、揚水ポンプ、高架水槽、冷却塔等の機器から構成され、原子炉付属の次の各設備から熱を冷却水にとり、この熱を冷却塔を用いて大気に放散するために運転されている。

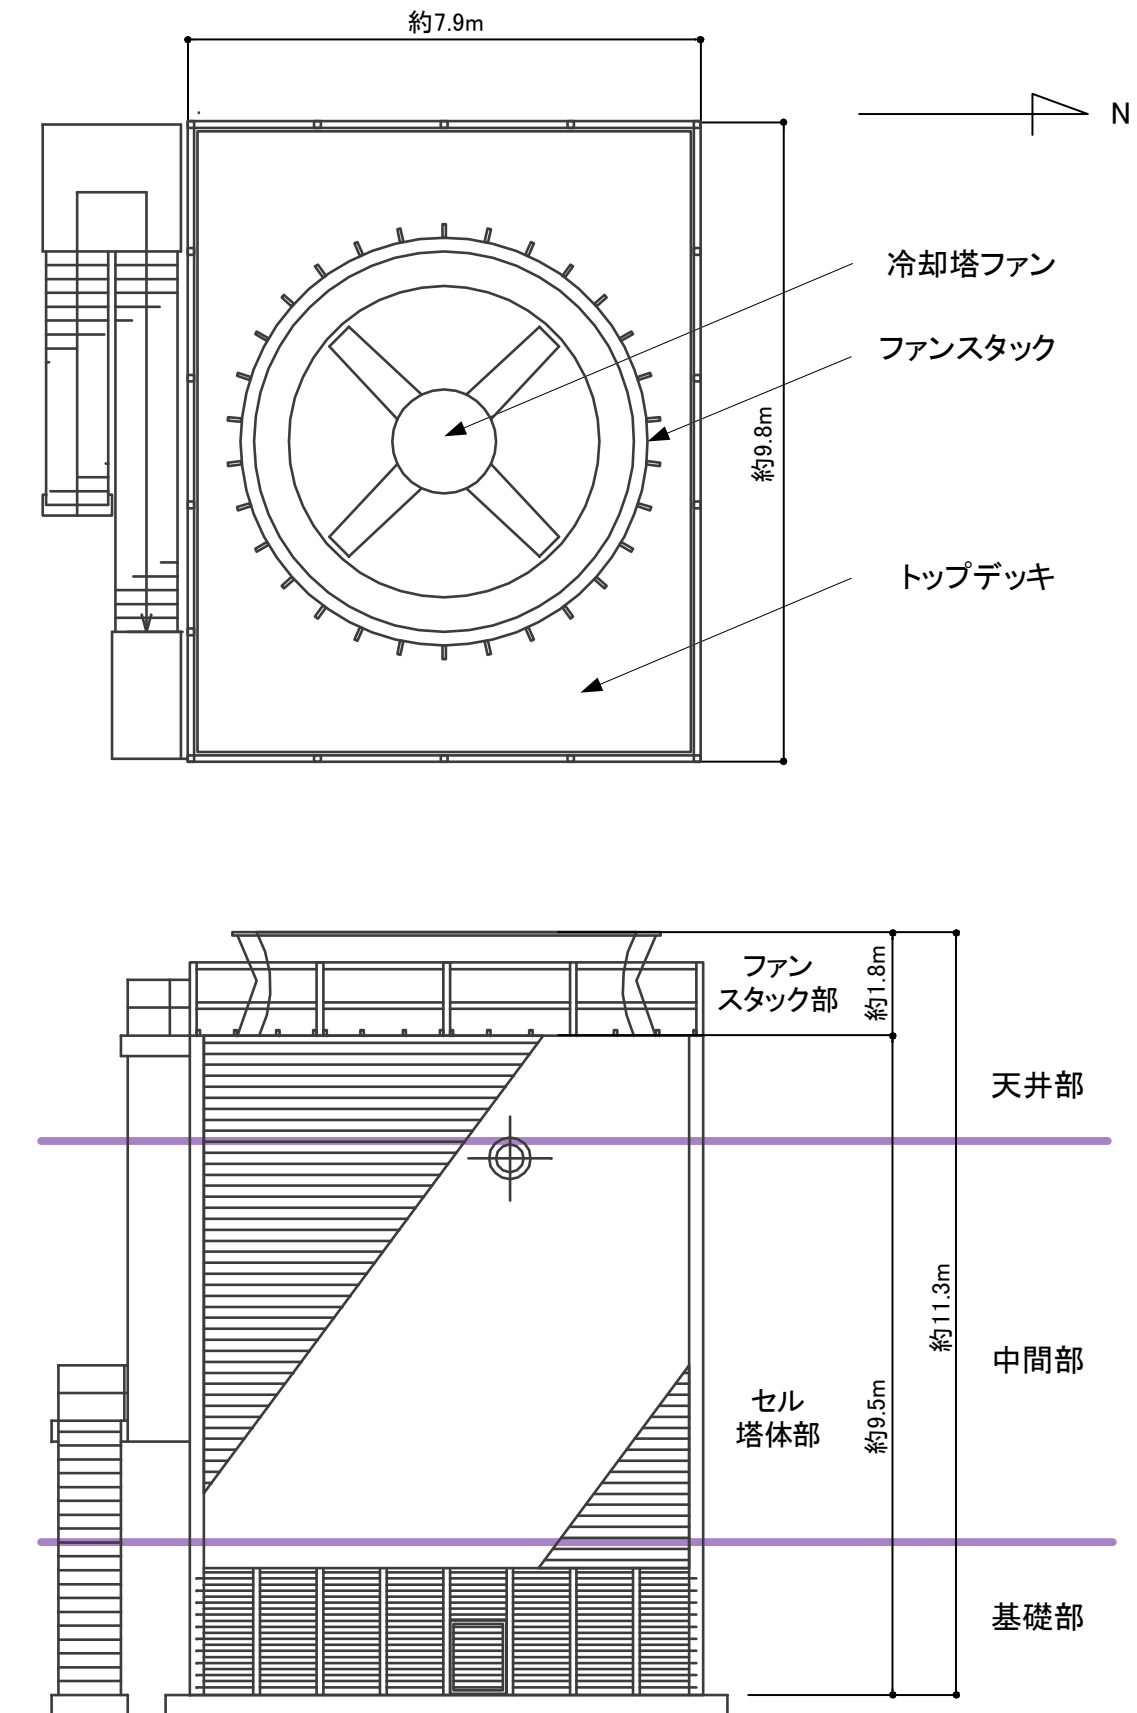
図2 UCL 系統冷却塔の概略図

UCL 系統冷却塔の概略図を図 2 に示す。また、主な仕様は以下のとおりである。UCL 系統冷却塔は、東西方向で約 10m、南北方向で約 8m となっている。一方、UCL 系統冷却塔は、南側に高さ約 10m のポンプ室建家が配置されている以外は、東側、西側及び北側には高い建家はない。なお、当時の設工認書には、二次冷却系統と同様に建築基準法に基づいた風荷重(200kgf/m<sup>2</sup>)で評価することが記載されている。ただし、UCL 系統冷却塔は、安全上の機能別重要度分類において対象外とされており、仮に UCL 系統冷却塔が倒壊した場合でも原子力施設の安全上問題はない。
